ZÁKLADNÍ DIAGNOSTICKÝ PRŮZKUM

silničního mostu ev.č. 365-012 přes
přehradní nádrž Křetínka u Letovic na sil. II/365

most Křetínka

Brno, listopad 2019

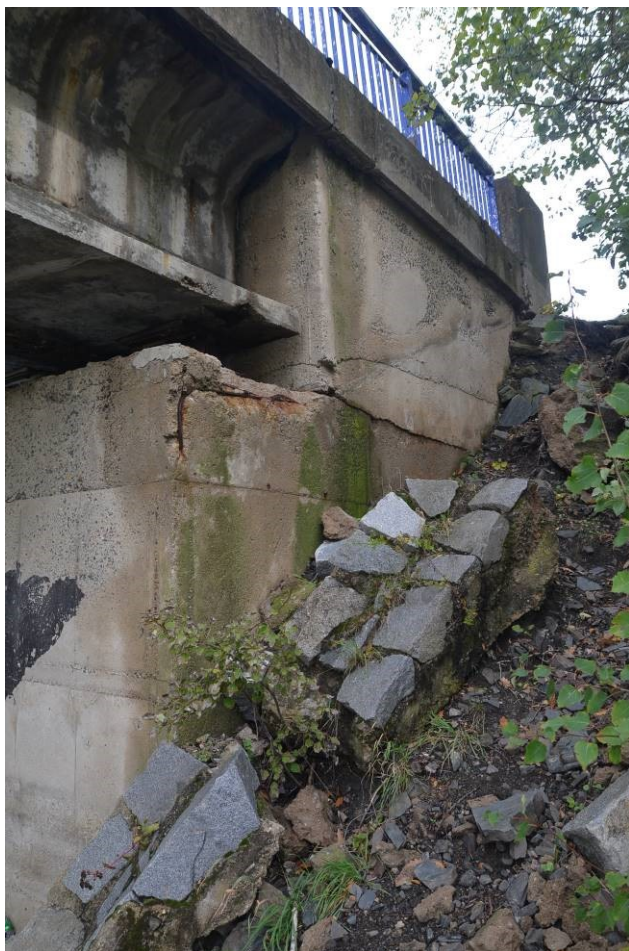
Obr.F41-12

**Pravé křídlo páté podpěry, le-
tovické opěry. Pohled zprava
doleva (po vodě), ve směru sta-
ničení a vzhůru,**

- křídlo je monolitické se svislým lícem,
- křídlo postiženo zatékáním zpod římsy a přes netěsný mostní závěr v pravostranném chodníku,
- na pravém čele UP páté opěry obnažená korodující betonářská výztuž,
- při opěře sesunutý a zborcený svahový skluz z lomového kamene do betonového lože.

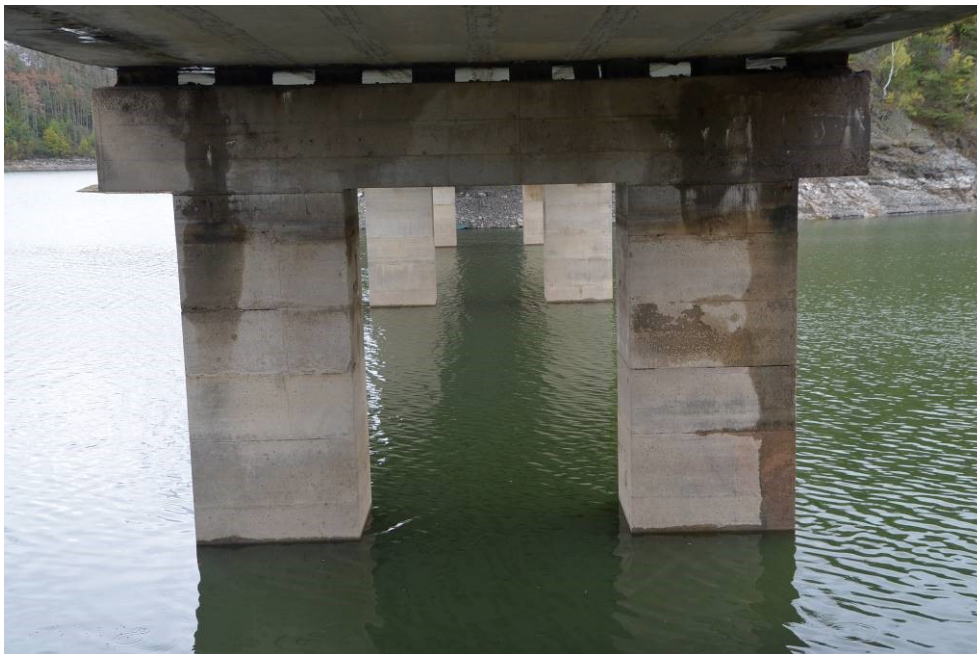
Obr.F41-13 Druhá (mezilehlá) podpěra. Pohled ve směru staničení na její přední (křetínský) líc,

- podpěra je členěná, vytvořená dvojicí ortogonálních sloupů (v půdoryse tvaru obdélníka), jejichž temena jsou převázána též ortogonálním úložným prahem,
- sloupy jsou částečně prefabrikované. Jejich monolitické jádro je vybetonováno do obalu, vytvořeného prefabrikáty (pravděpodobně typu Beneš). Úložný práh je monolitický, železobetonový,
- podpěra je postižena zamáčením na obou koncích. Voda dlouhodobě a intenzivně proniká přes netěsný MZ,
- stopy po korozi či obnažení korodující betonářské výztuže výjimečné, na úložném prahu místy inkrustace.

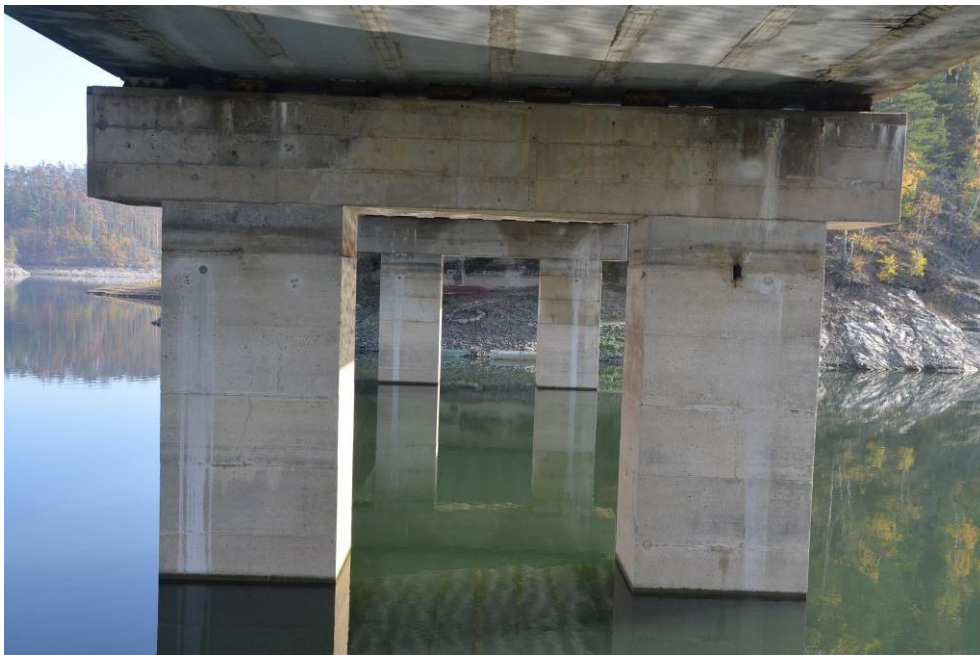
Obr.F41-15 **Třetí (mezilehlá) podpěra. Pohled ve směru staničení na její přední (křetínský) líc,**

- podpěra je členěná, vytvořená dvojicí ortogonálních sloupů (v půdoryse tvaru obdélníka), jejichž temena jsou převázána též ortogonálním úložným prahem,
- sloupky jsou částečně prefabrikované. Jejich monolitické jádro je vybetonováno do obalu, vytvořeného prefabrikáty (pravděpodobně typu Beneš). Úložný práh je monolitický, železobetonový,
- podpěra je postižena zamáčením na obou koncích. Voda dlouhodobě proniká přes netěsný MZ,
- stopy po korozi či obnažení korodující betonářské výztuže výjimečné, na úložném prahu místy inkrustace.

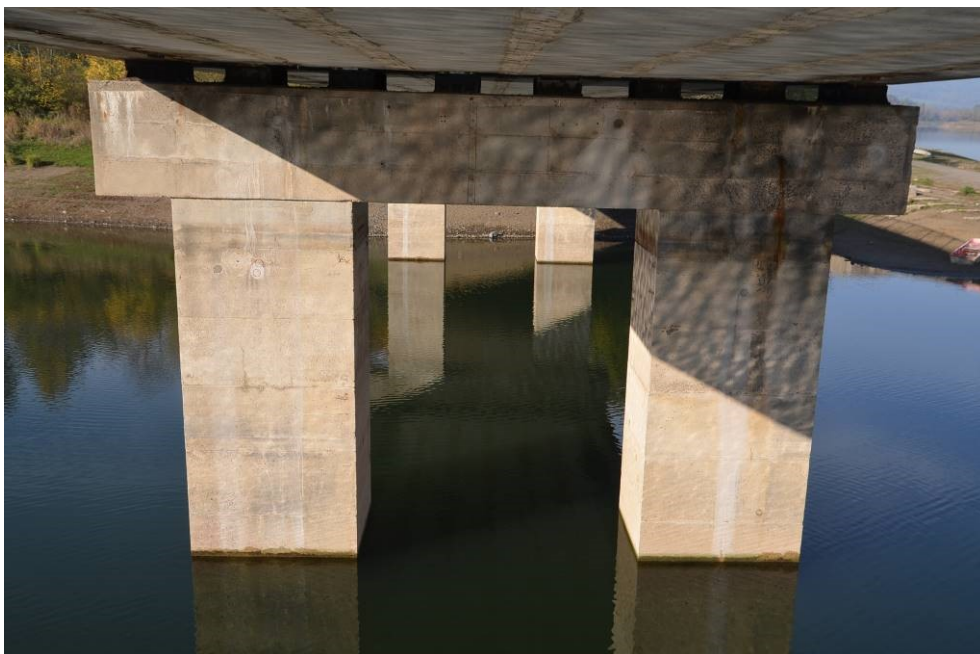
Obr.F41-16 **Třetí (mezilehlá) podpěra. Pohled proti směru staničení na její zadní (letovický) líc,**

- viz obr. F41-15.

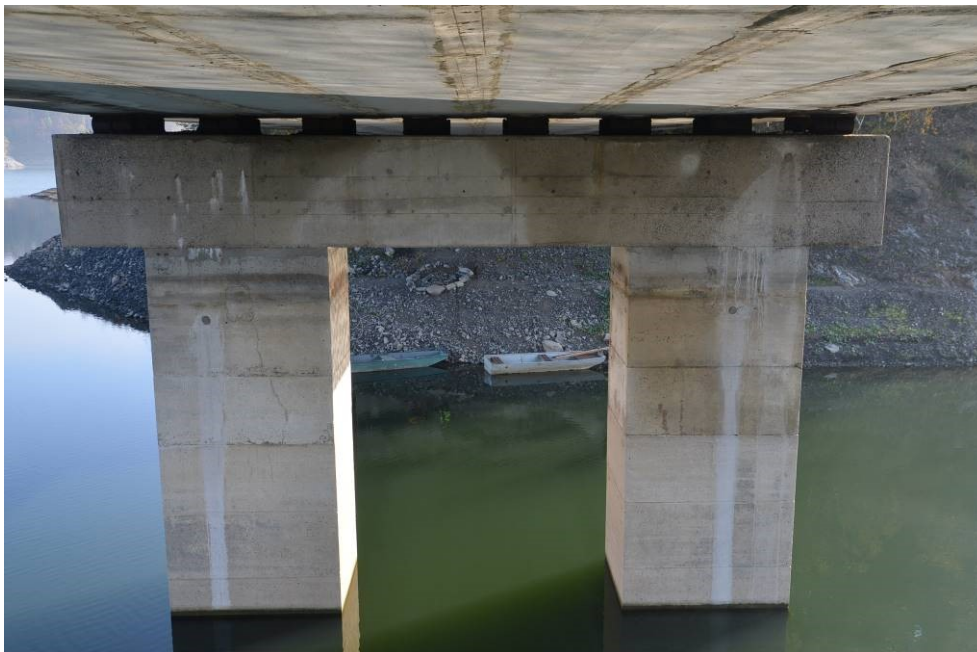
Obr.F41-17 Čtvrtá (mezilehlá) podpěra. Pohled ve směru staničení na její přední (křetínský) líc,

- podpěra je členěná, vytvořená dvojicí ortogonálních sloupů (v půdoryse tvaru obdélníka), jejichž temena jsou převázána též ortogonálním úložným prahem,
- sloupky jsou částečně prefabrikované. Jejich monolitické jádro je vybetonováno do obalu, vytvořeného prefabrikáty (pravděpodobně typu Beneš). Úložný práh je monolitický, železobetonový,
- podpěra je postižena zamáčením takřka po celé délce. Voda dlouhodobě proniká přes netěsný MZ,
- stopy po korozi či obnažení korodující betonářské výztuže výjimečné, na úložném prahu místy inkrustace.

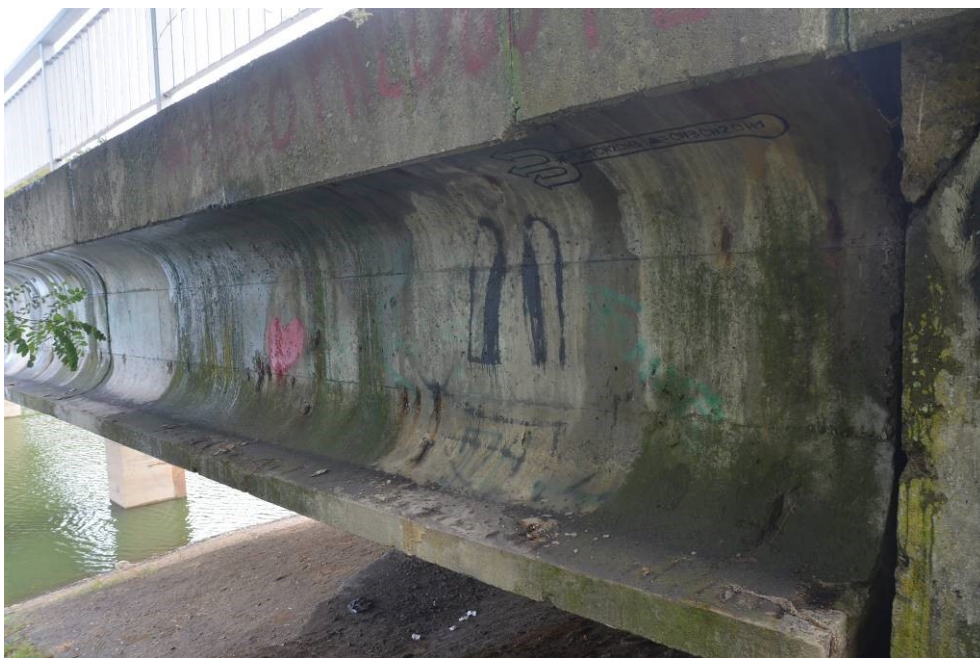
Obr.F41-19 **Začátek levé fasády NK prvního pole mostu. Pohled od levého čela 1. podpěry, křetínské opěry ve směru staničení a zleva doprava (proti vodě),**

- nosnou konstrukci tvoří nosníky I-67 skladebné délky 30 m, v prvním poli je NK mírně skloněná ve směru staničení,
- na krajním (levém fasádním) nosníku č.1 stopy po dlouhodobém (zeleň mikrobiologické) a intenzivním zatékání. Voda na fasádu proniká přes netěsný mostní závěr v levostranném chodníku a zpod říms, kvůli vadnému ukončení hydroizolace,
- na horní ploše dolní příruby nosníku časté odtržení povrchové (krycí) vrstvy nad korodující betonářskou výztuží, na stěně stojiny místy stopy (trhliny), které signalizují zatékání ke kabelovým kanálkům zvedané předpjaté výztuže.

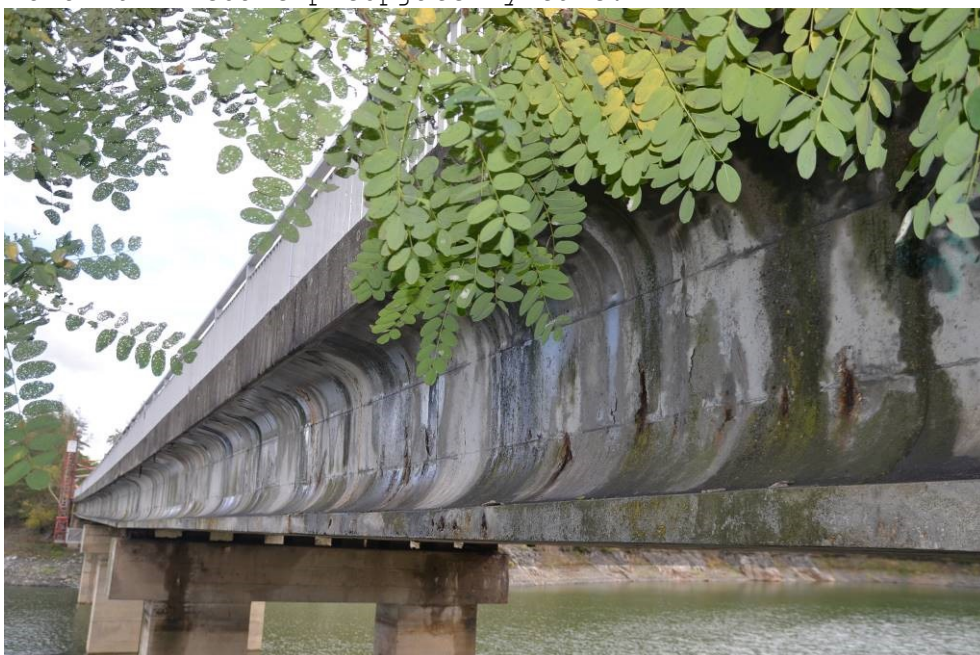
Obr.F41-20 **Levá fasáda NK prvního (a v pozadí dalších) pole mostu. Pohled ve směru staničení a zleva doprava (proti vodě),**

- při levé fasádě listnatá dřevina brání vysychání konstrukce, ostatní viz obr. F41-19.

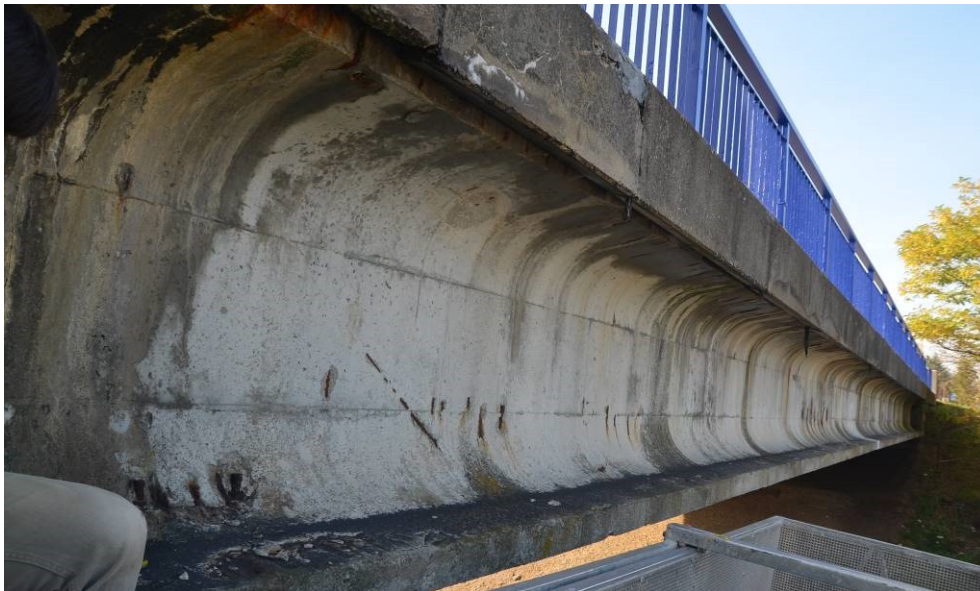
Obr.F41-21 **Levá fasáda NK prvního pole mostu. Pohled od levého čela 2., mezilehlé podpěry, zleva doprava (proti vodě) a proti směru staničení,**

- nosnou konstrukci tvoří nosníky I-67 skladebné délky 30 m, v prvním poli je NK mírně skloněná ve směru staničení,
- na krajním (levém fasádním) nosníku č.1 stopy po dlouhodobém (zelené mikroorganismy) a intenzivním zatékání. Voda na fasádu proniká zpod říms, kvůli vadnému ukončení hydroizolace a přes netěsný mostní závěr v levostranném chodníku nad 2.podpěrou,
- horní plocha dolní příruby nosníku pokryta materiálem použitým k otryskání mostního zábradlí před jeho nátěrem,
- místy obnažená korodující betonářská výztuž.

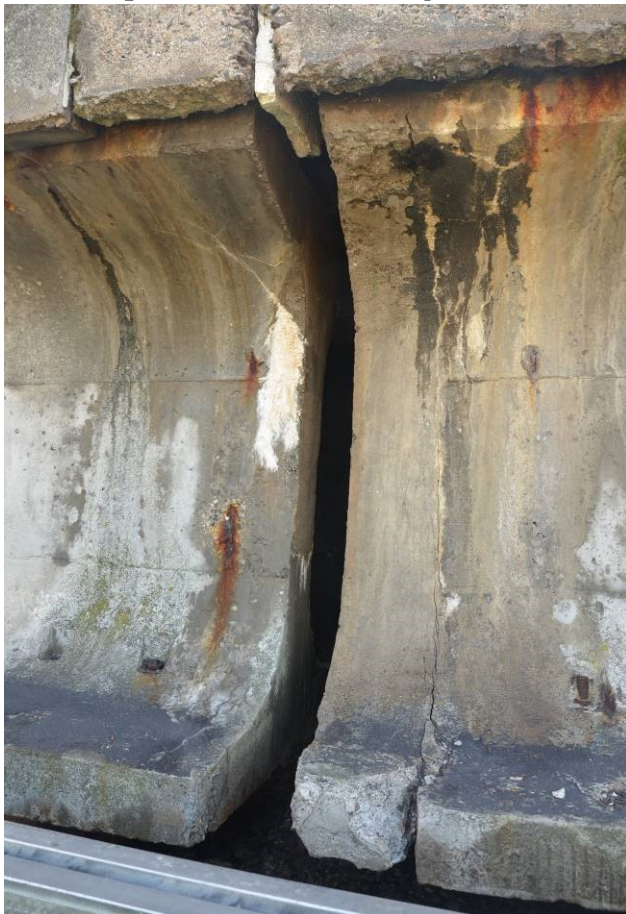
Obr.F41-22

Levá fasáda NK konce prvního (vpravo) a začátku druhého (vlevo) pole mostu. Pohled ve směru staničení a zleva doprava (proti vodě),

- u nosníku č.1 prvního pole (vpravo) patrné odtržení jeho dobetonávky,
- výrazné stopy po zatékání dilatační spárou,
- kotvy předpjaté výztuže na čelech nosníků v tomto případě alespoň minimálně chráněny.

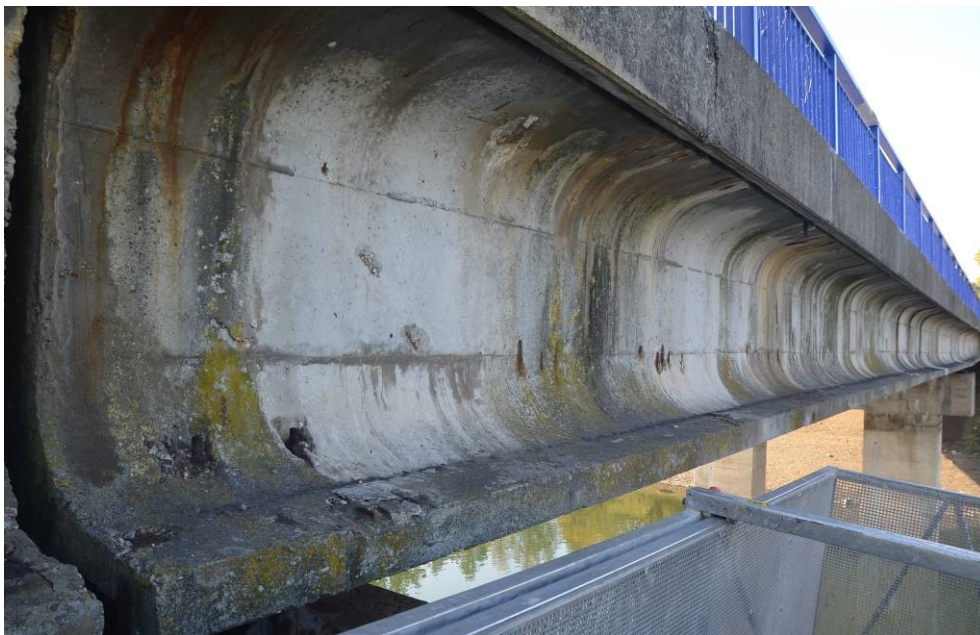
Obr.F41-23 **Levá fasáda NK druhého pole mostu. Pohled od levého čela 3., mezilehlé podpěry, zleva doprava (proti vodě) a proti směru staničení,**

- nosnou konstrukci tvoří nosníky I-67 skladebné délky 30 m, ve druhém poli je NK vodorovná,
- na krajním (levém fasádním) nosníku č.1 stopy po dlouhodobém (zelené mikroorganismy) a intenzivním zatékání. Voda na fasádu proniká zpod říms, kvůli vadnému ukončení hydroizolace a přes netěsné mostní závěry v levostranném chodníku,
- místy obnažená korodující betonářská výztuž a stopy signalizující zatékání do kabelových kanálků předpjaté výztuže.

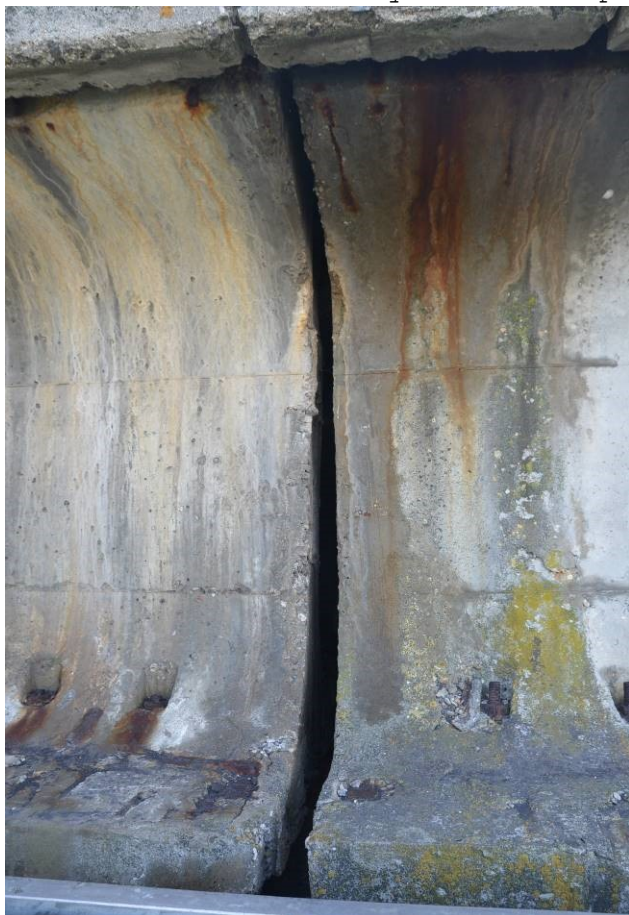
Obr.F41-24

Levá fasáda NK konce druhého (vpravo) a začátku třetího (vlevo) pole mostu. Pohled ve směru staničení a zleva doprava (proti vodě),

- výrazné stopy po zatékání dilatační spárou,
- kotvy předpjaté výztuže na čelech nosníků v tomto případě alespoň minimálně chráněny.

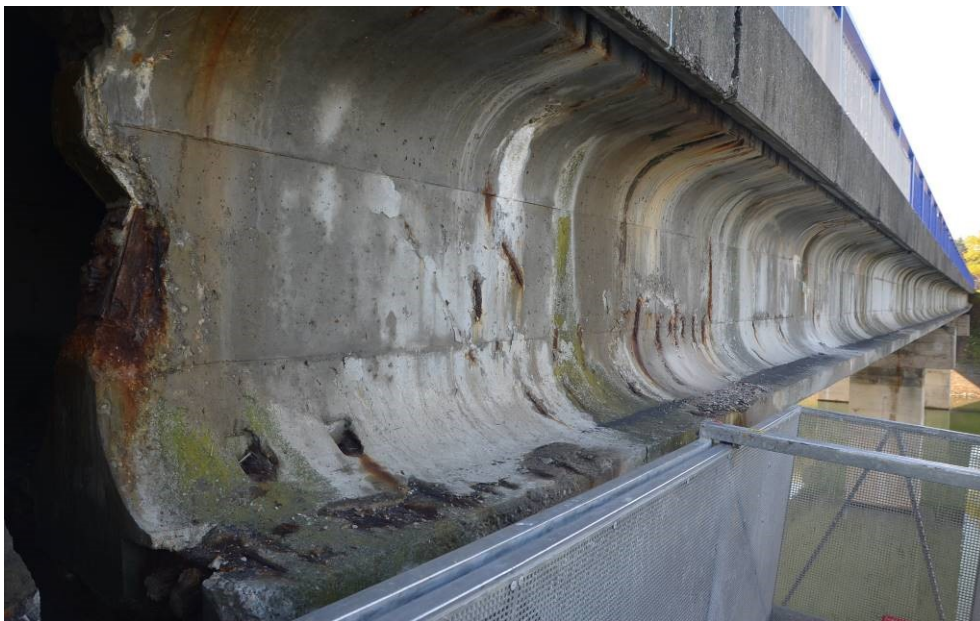
Obr.F41-25 **Levá fasáda NK třetího pole mostu. Pohled od levého čela 4., mezilehlé podpěry, zleva doprava (proti vodě) a proti směru staničení,**

- nosnou konstrukci tvoří nosníky I-67 skladebné délky 30 m, ve třetím poli je NK vodorovná,
- na krajním (levém fasádním) nosníku č.1 stopy po dlouhodobém (zelené mikroorganismy) a intenzivním zatékání. Voda na fasádu proniká zpod říms, kvůli vadnému ukončení hydroizolace a přes netěsné mostní závěry v levostranném chodníku,
- horní plocha dolní příruby nosníku pokryta materiálem použitým k otryskání mostního zábradlí před jeho nátěrem,
- místy obnažená korodující betonářská výztuž a stopy signalizující možné zatékání do kabelových kanálků předpjaté výztuže.

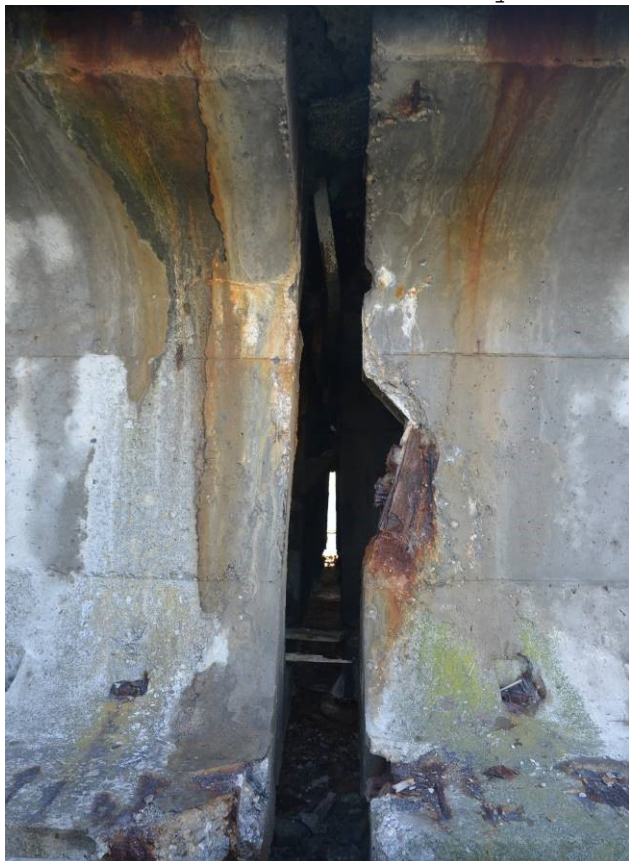
Obr.F41-26

Levá fasáda NK konce třetího (vpravo) a začátku čtvrtého (vlevo) pole mostu. Pohled zleva doprava (proti vodě),

- výrazné stopy po zatékání dilatační spárou,
- ve stojině i na čele dolní příruby nosníku č.1 třetího pole zcela obnažené kotvy předpjaté výztuže postižené silnou korozí.

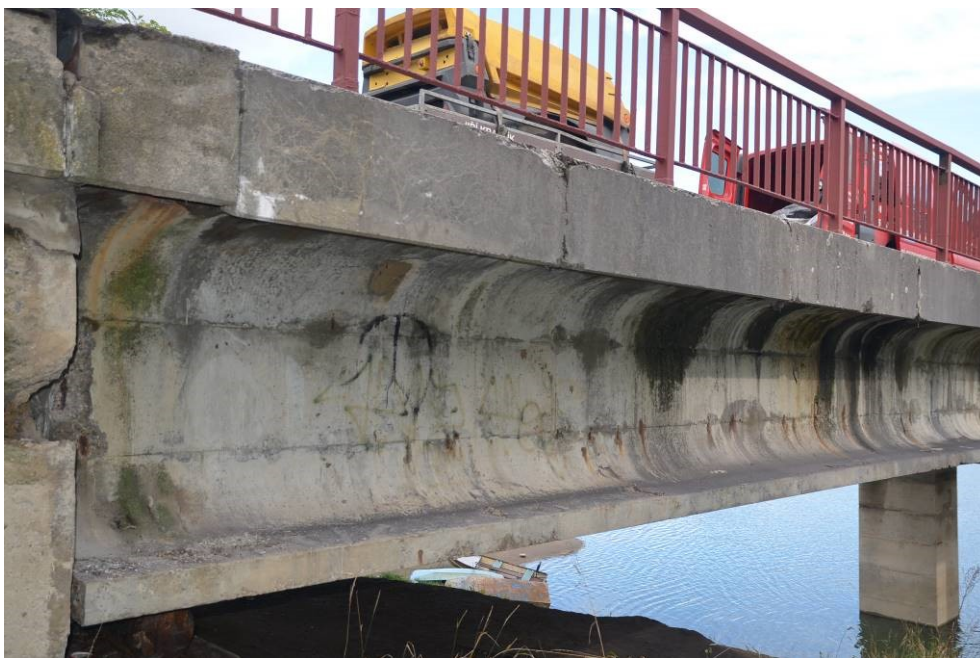
Obr.F41-27 **Pravá fasáda začátku NK prvního pole mostu. Pohled zprava doleva (po vodě) a ve směru staničení,**

- nosnou konstrukci tvoří nosníky I-67 skladebné délky 30 m, v prvním poli je NK mírně skloněná ve směru staničení,
- na krajním (pravém fasádním) nosníku č.8 stopy po dlouhodobém (zelené mikroorganismy) a intenzivním zatékání. Voda na fasádu proniká přes netěsný mostní závěr v levostranném chodníku a zpod říms, kvůli vadnému ukončení hydroizolace,
- horní plocha dolní příruby nosníku pokryta materiálem použitým k otryskání mostního zábradlí před jeho nátěrem,
- místy obnažená korodující betonářská výztuž a stopy signalizující zatékání do kabelových kanálků předpjaté výztuže.

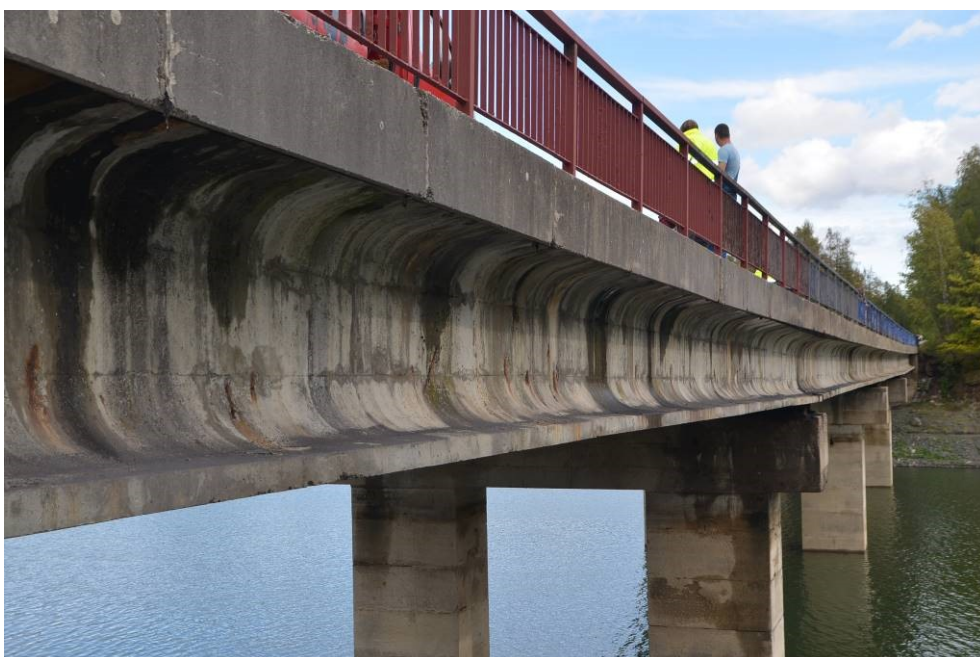
Obr.F41-28 **Část pravé fasády NK prvního (v pozadí ostatních) pole mostu. Pohled zprava doleva (po vodě) a ve směru staničení,**

- viz obr. F41-27.

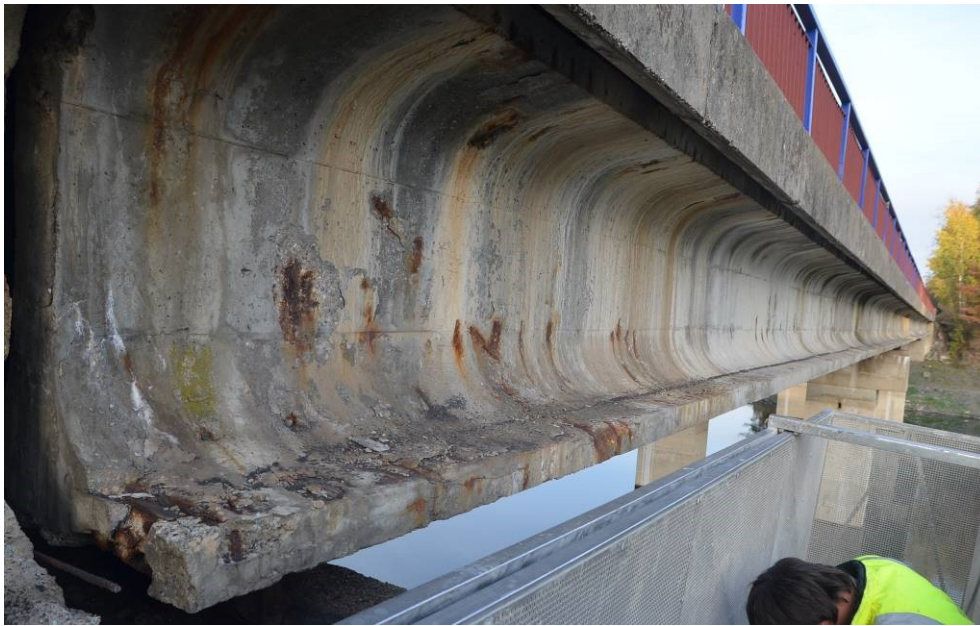
Obr.F41-29 **Pravá fasáda NK druhého pole mostu. Pohled od pravého čela 2., mezilehlé podpěry, zprava doleva (po vodě) a ve směru staničení,**

- nosnou konstrukci tvoří nosníky I-67 skladebné délky 30 m, ve druhém poli je NK vodorovná,
- na krajním (pravém fasádním) nosníku č.8 stopy po dlouhodobém (zelené mikroorganismy) a intenzivním zatékání. Voda na fasádu proniká zpod říms, kvůli vadnému ukončení hydroizolace a přes netěsný mostní závěr v pravostranném chodníku nad 2.podpěrrou,
- místy obnažená korodující betonářská výztuž a stopy signalizující zatékání do kabelových kanálků předpjaté výztuže.

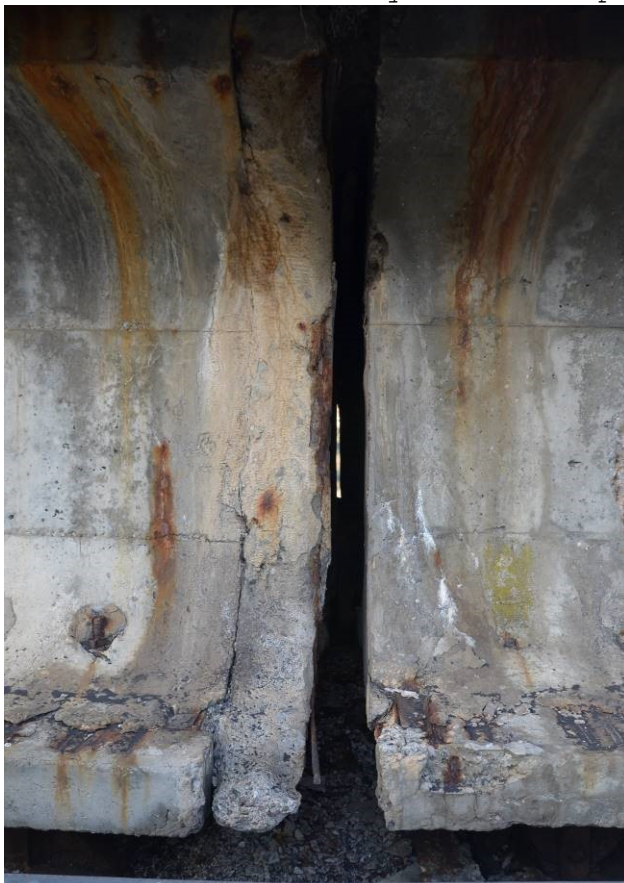
Obr.F41-30

Pravá fasáda NK konce prvního (vlevo) a začátku druhého (vpravo) pole mostu. Pohled zprava doleva (po vodě),

- u nosníku č.8 prvního pole (vlevo) patrné odtržení jeho dobetonávky,
- výrazné stopy po zatékání dilatační spárou,
- na horní ploše dolní příruby začátku nosníku č.8 druhého pole (vpravo) obnažená část korodující kotvy předpjaté výztuže.

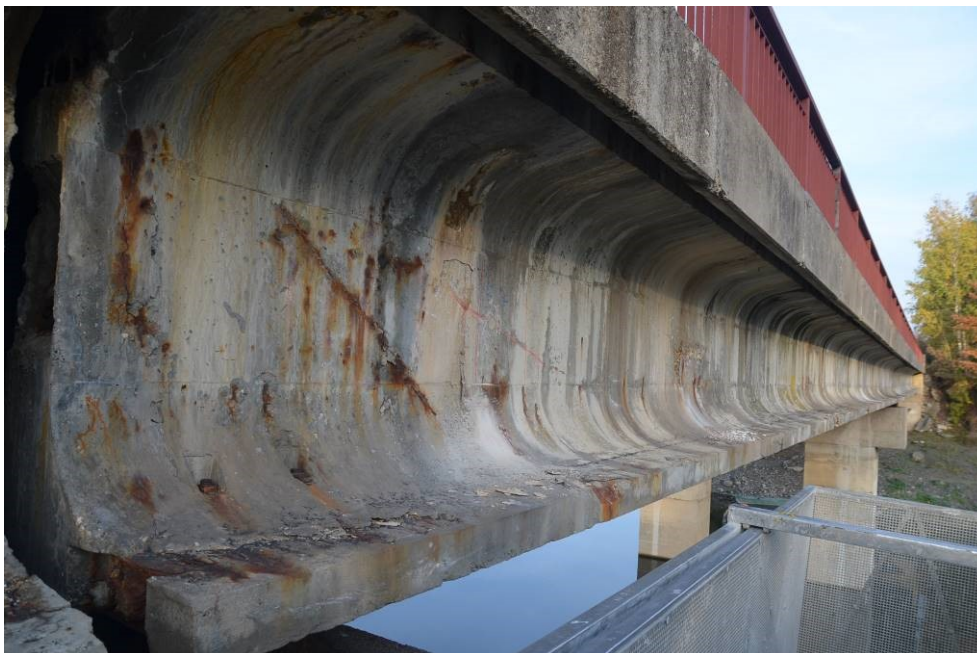
Obr.F41-31 **Pravá fasáda NK třetího pole mostu. Pohled od pravého čela 3., mezilehlé podpěry, zprava doleva (po vodě) a ve směru staničení,**

- nosnou konstrukci tvoří nosníky I-67 skladebné délky 30 m, ve třetím poli je NK vodorovná,
- na krajním (pravém fasádním) nosníku č.8 stopy po dlouhodobém (zelené mikroorganismy) a intenzivním zatékání. Voda na fasádu proniká zpod říms, kvůli vadnému ukončení hydroizolace a přes netěsný mostní závěr v pravostranném chodníku nad 3.podpěrou,
- místy obnažená korodující betonářská výztuž a stopy signalizující zatékání do kabelových kanálků předpjaté výztuže,
- na čele nosníku č.8 třetího pole obnaženy korodující kotvy předpjaté výztuže.

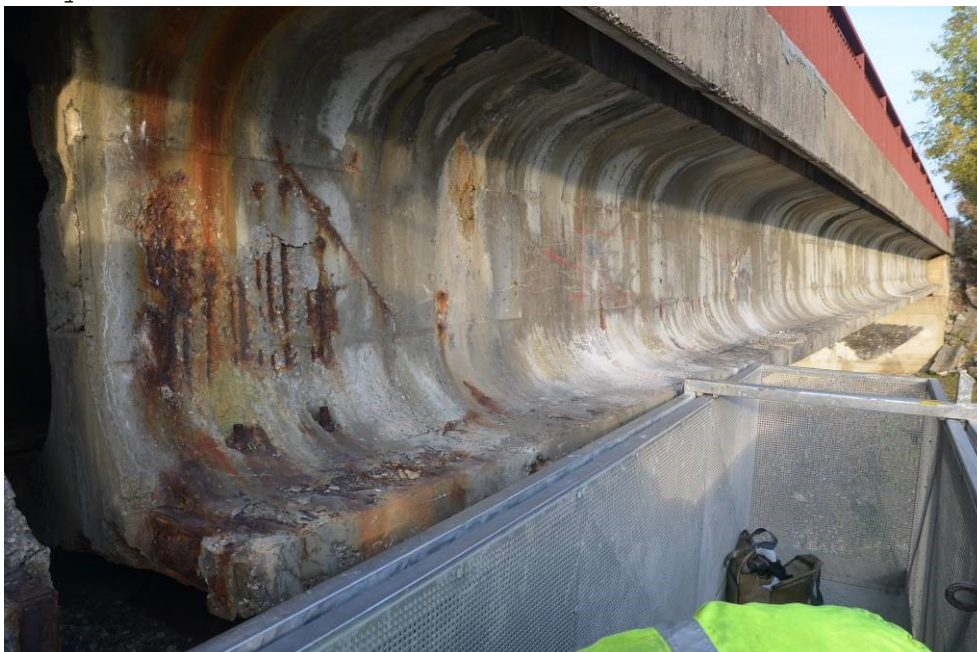
Obr.F41-32 **Pravá fasáda NK čtvrtého pole mostu. Pohled od pravého čela 4., mezilehlé podpěry, zprava doleva (po vodě) a ve směru staničení,**

- NK tvoří nosníky I-67 skladebné délky 30 m, ve čtvrtém poli je NK mírně skloněna proti směru staničení. Ostatní viz obr. F41-31.

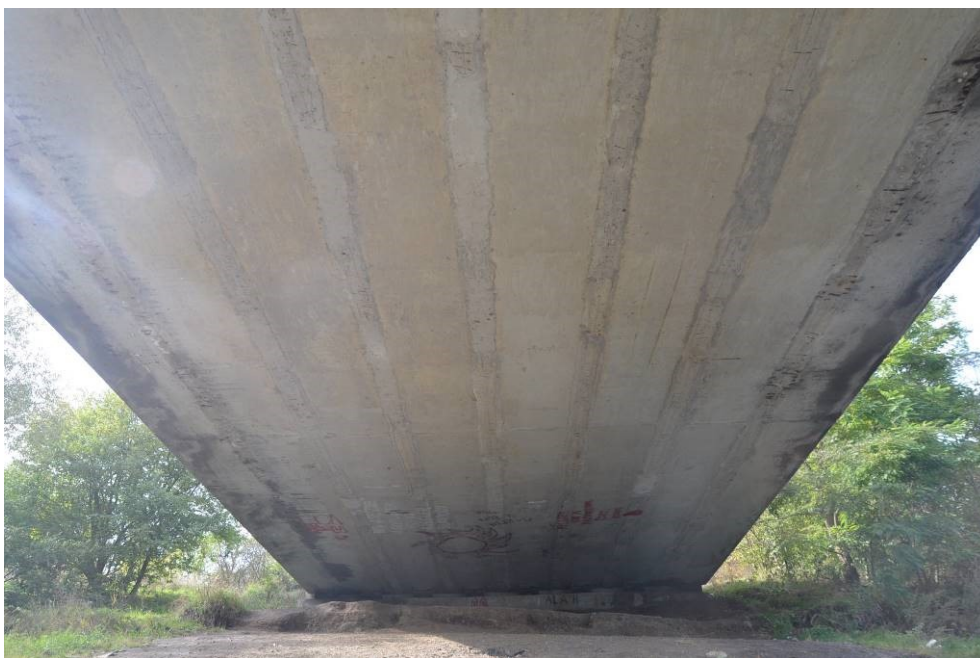
Obr.F41-33 **Podhled NK první poloviny prvního pole mostu. Pohled proti směru staničení a vzhůru,**

- nosnou konstrukci tvoří nosníky I-67 skladebné délky 30 m, v prvním poli je NK mírně skloněna ve směru staničení,
- okraje podhledu NK zamáčeny rozsáhle vodou, pronikající přes propustnou hydroizolaci,
- místy obnažení korodující betonářské výztuže podélných spár,
- místy nevhodně použité podkladky.

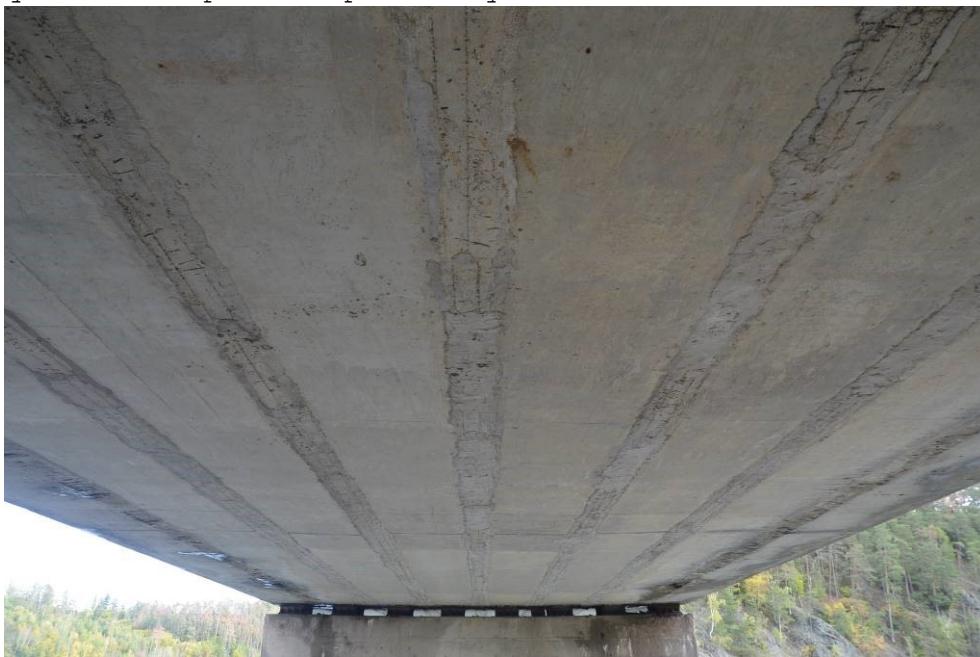
Obr.F41-34 **Podhled NK druhé poloviny prvního pole mostu. Pohled ve směru staničení a vzhůru,**

- nosnou konstrukci tvoří nosníky I-67 skladebné délky 30 m, v prvním poli je NK mírně skloněna ve směru staničení,
- okraje podhledu NK zamáčeny rozsáhle vodou, pronikající přes propustnou hydroizolaci,
- místy obnažení korodující betonářské výztuže podélných spár,
- místy nevhodně použité podkladky.

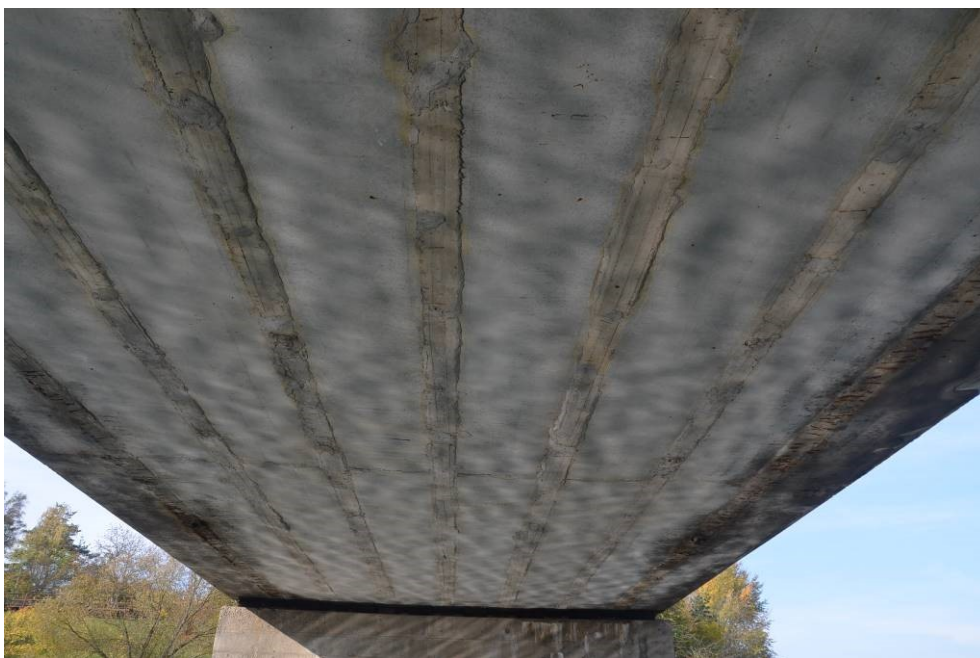
Obr.F41-35 **Podhled NK první poloviny druhého pole mostu. Pohled proti směru staničení a vzhůru,**

- nosnou konstrukci tvoří nosníky I-67 skladebné délky 30 m, ve druhém poli je NK vodorovná,
- okraje podhledu NK zamáčeny rozsáhle vodou, pronikající přes propustnou hydroizolaci,
- místy obnažení korodující betonářské výztuže podélných spár,
- na podhledu odraz vodní hladiny.

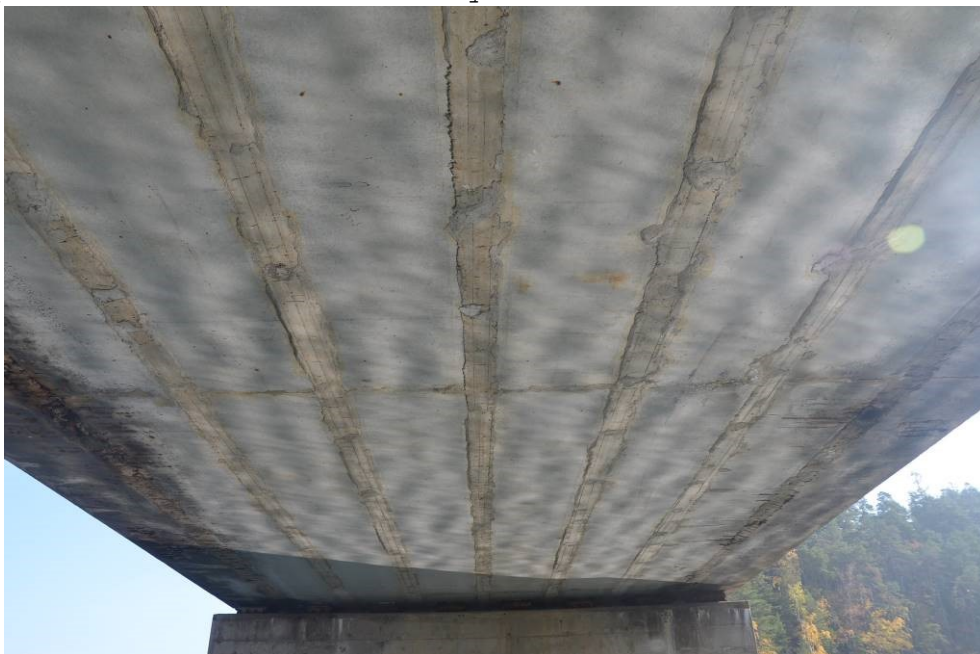
Obr.F41-36 **Podhled NK druhé poloviny druhého pole mostu. Pohled ve směru staničení a vzhůru,**

- nosnou konstrukci tvoří nosníky I-67 skladebné délky 30 m, ve druhém poli je NK vodorovná,
- okraje podhledu NK zamáčeny rozsáhle vodou, pronikající přes propustnou hydroizolaci,
- místy obnažení korodující betonářské výztuže podélných spár,
- na podhledu odraz vodní hladiny.

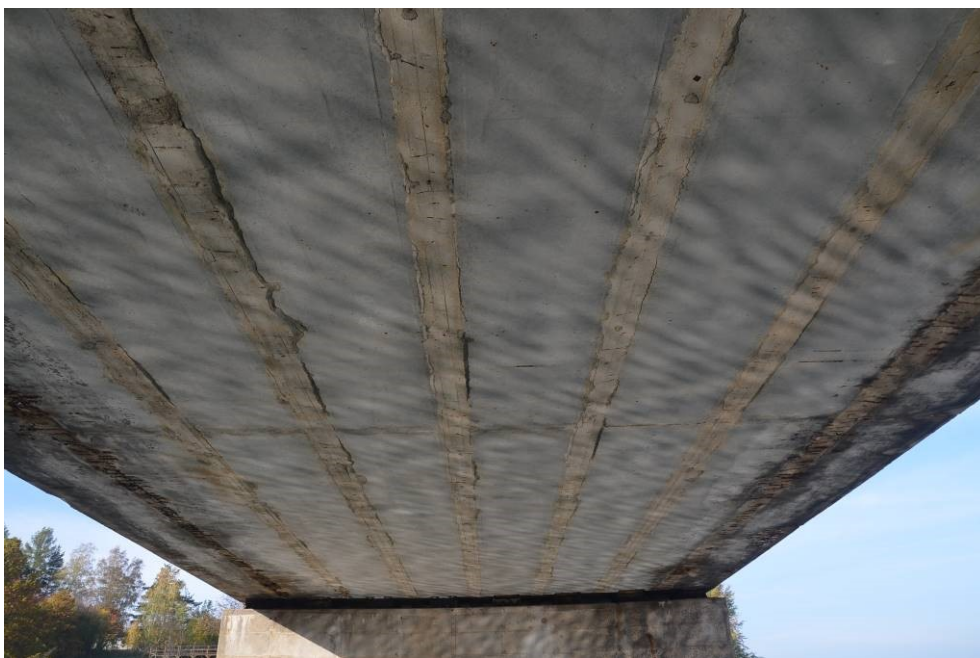
Obr.F41-37 **Podhled NK první poloviny třetího pole mostu. Pohled proti směru staničení a vzhůru,**

- nosnou konstrukci tvoří nosníky I-67 skladebné délky 30 m, ve druhém poli je NK vodorovná,
- okraje podhledu NK zamáčeny rozsáhle vodou, pronikající přes propustnou hydroizolaci,
- místy obnažení korodující betonářské výztuže podélných spár,
- na podhledu odraz vodní hladiny.

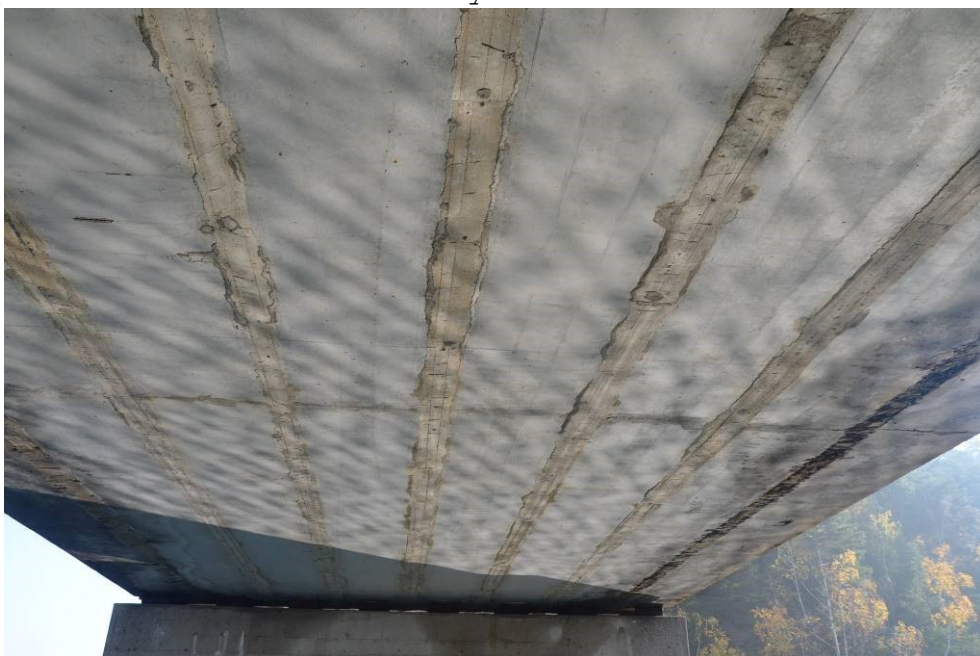
Obr.F41-38 **Podhled NK druhé poloviny třetího pole mostu. Pohled ve směru staničení a vzhůru,**

- nosnou konstrukci tvoří nosníky I-67 skladebné délky 30 m, ve třetím poli je NK vodorovná,
- okraje podhledu NK zamáčeny rozsáhle vodou, pronikající přes propustnou hydroizolaci,
- místy obnažení korodující betonářské výztuže podélných spár,
- na podhledu odraz vodní hladiny.

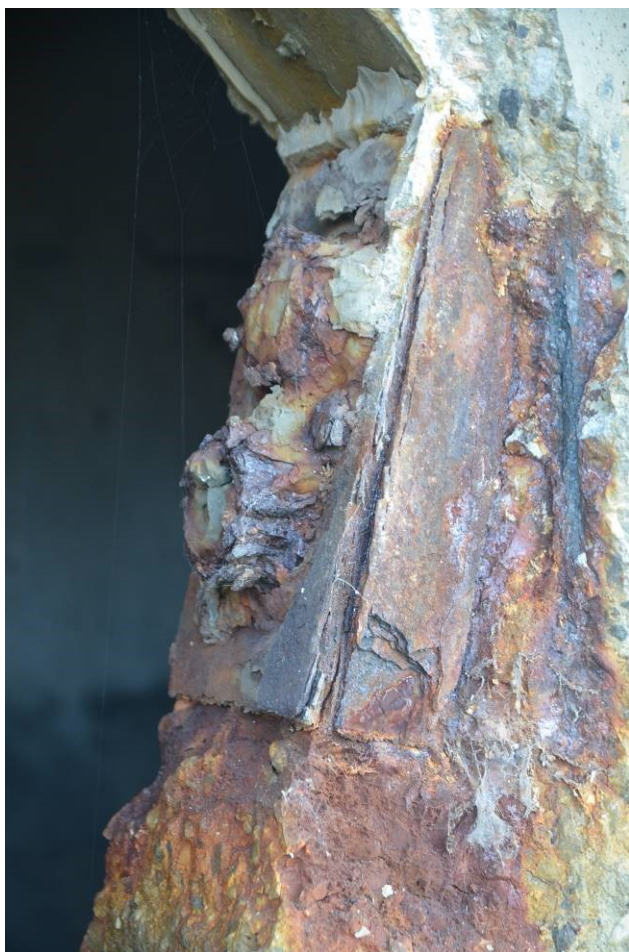
Obr.F41-47

Dvojkotva zvedaných kabelů na čele stojiny nosníku č.1 na konci třetího pole. Pohled zleva doprava (proti vodě) a proti směru staničení,

- nijak nechráněná kotva silně koroduje a je přímo vystavena rozsáhlému zamáčení vodou zatékající přes netěsný mostní závěr.

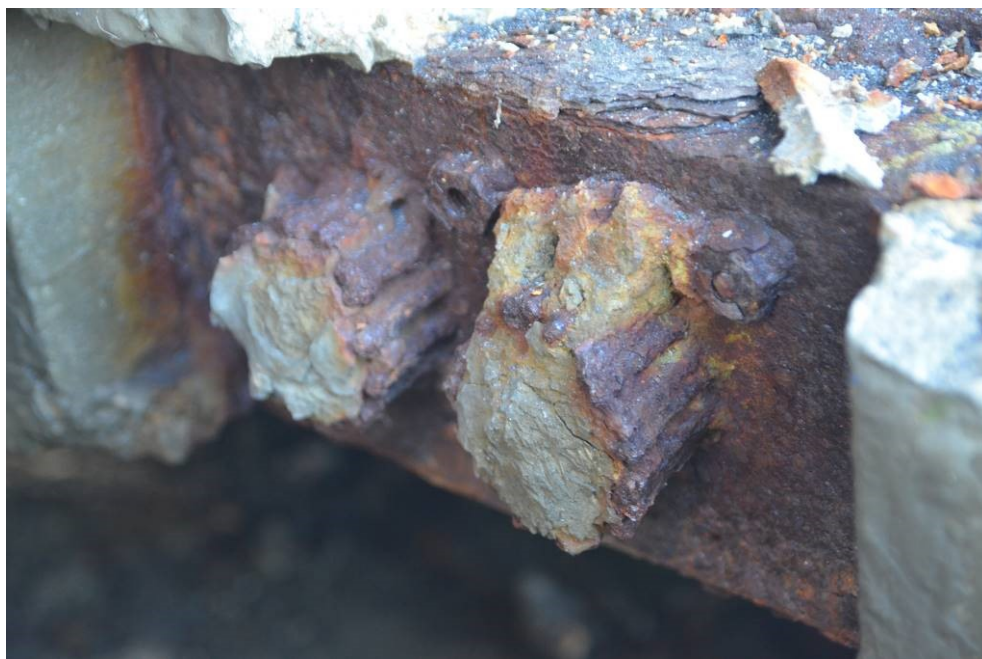
Obr.F41-48 **Dvojkotva přímých kabelů na čele dolní příruby nosníku č.1 na konci třetího pole. Pohled zleva doprava (proti vodě) a proti směru staničení,**

- nijak nechráněná kotva silně koroduje a je přímo vystavena rozsáhlému zamáčení vodou zatékající přes netěsný mostní závěr.

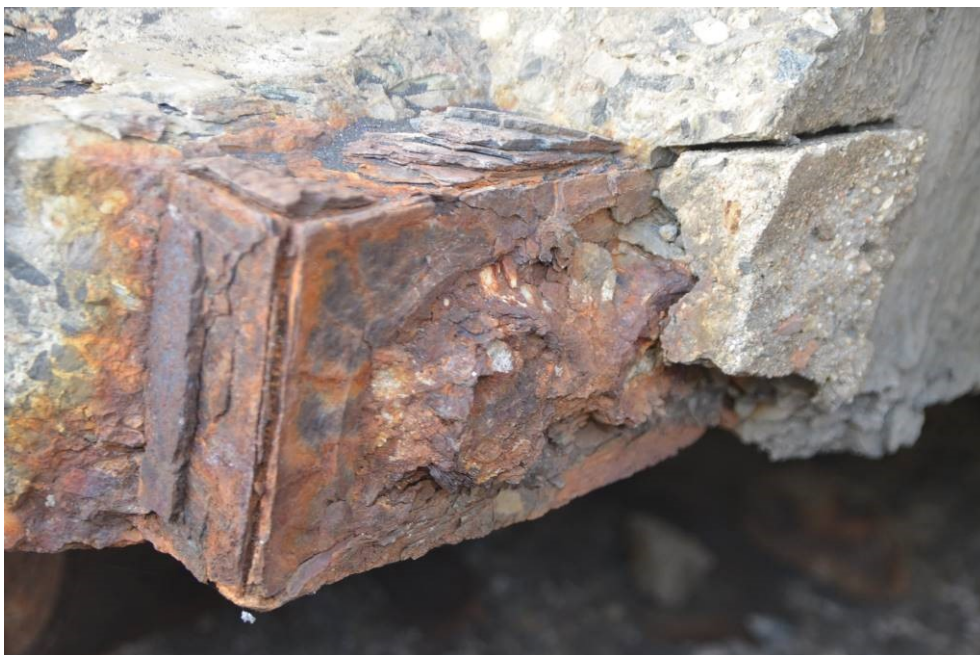
Obr.F41-49 **Dvojkotva přímých kabelů na čele dolní příruby nosníku č.8 na konci třetího pole. Pohled proti směru staničení a zprava doleva (po vodě),**

- nijak nechráněná kotva silně koroduje a je přímo vystavena rozsáhlému zamáčení vodou zatékající přes netěsný mostní závěr.

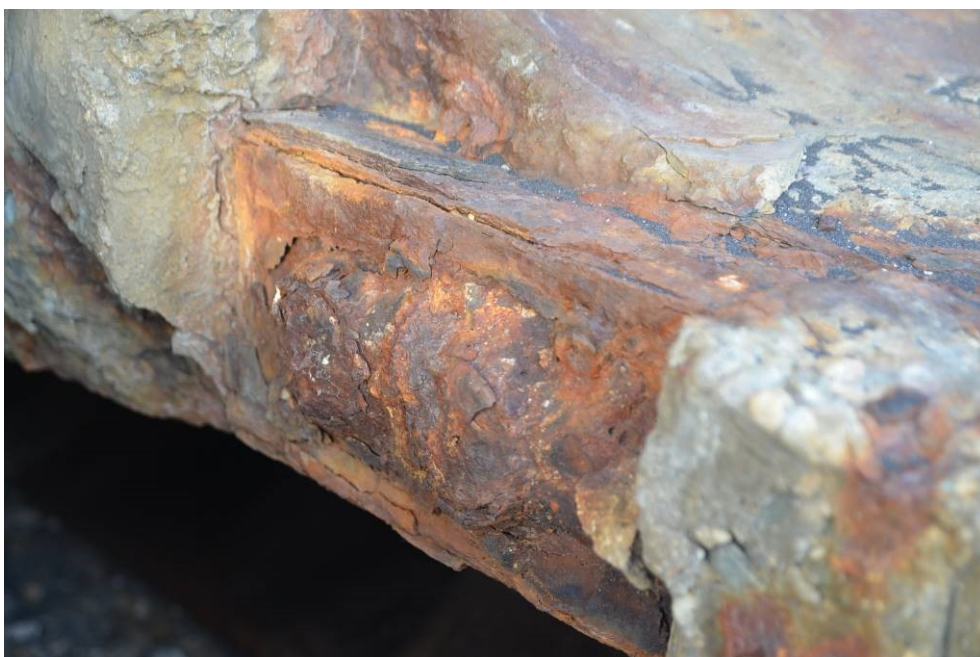
Obr.F41-50 **Dvojkotva přímých kabelů na čele dolní příruby nosníku č.8 na začátku čtvrtého pole. Pohled zprava doleva (po vodě) a ve směru staničení,**

- nijak nechráněná kotva silně koroduje a je přímo vystavena rozsáhlému zamáčení vodou zatékající přes netěsný mostní závěr.

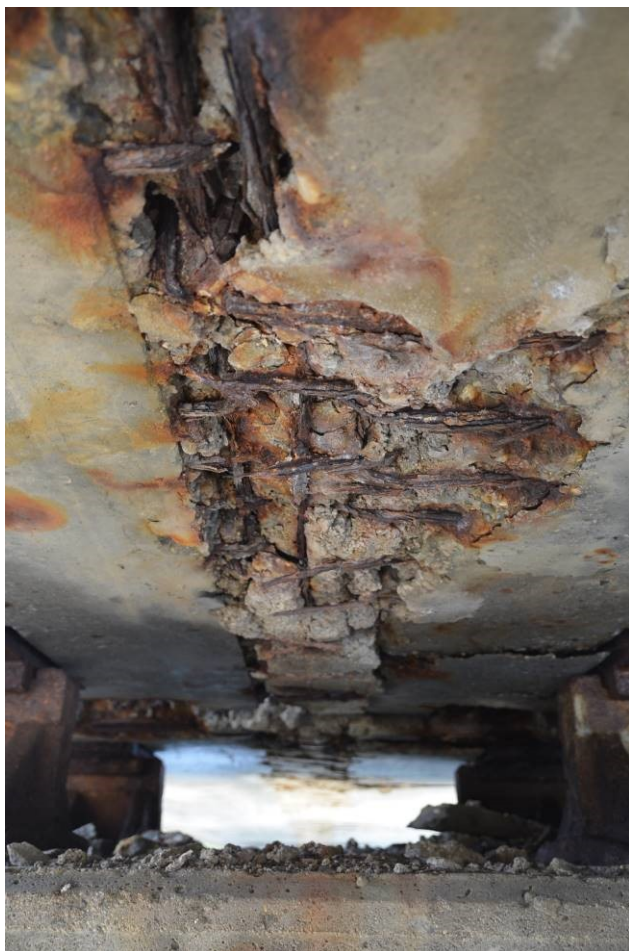
Obr.F41-53

Typický stav podélné spáry v místě dlouhodobého zatékání. Pohled proti směru staničení,

- na obr. podélná spára mezi nosníky č.7 a č.8 na začátku třetího pole (nad 3., mezi-lehlou podpěrrou),
- silně korodující betonářská výztuž podélné spáry odtrhla nedostatečné krycí vrstvy po ztrátě jejich pasivačních vlastností.

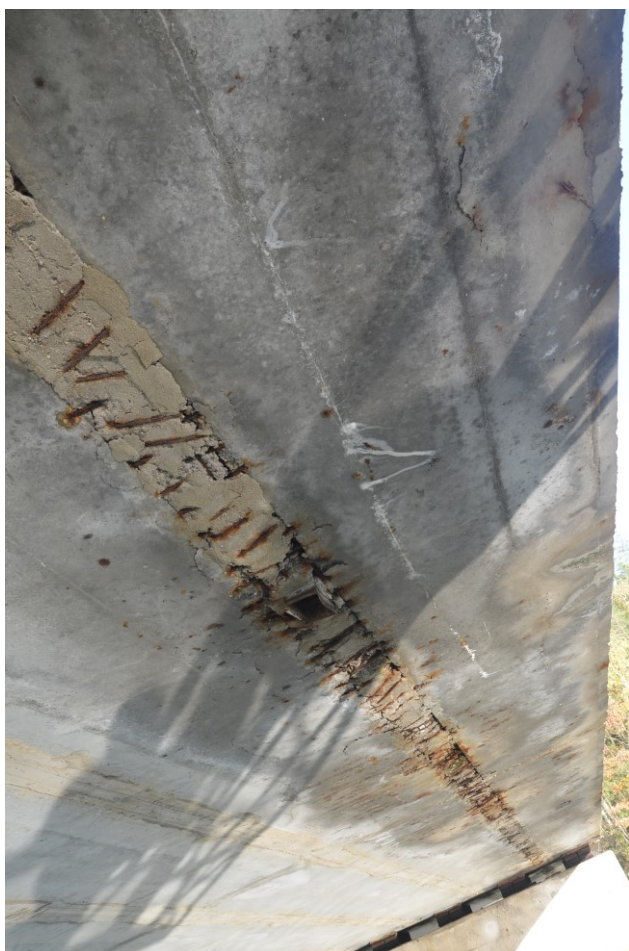
Obr.F41-54

Typický stav podélné spáry v místě dlouhodobého zatékání. Pohled ve směru staničení,

- na obr. podélná spára mezi nosníky č.7 a č.8 v průběhu třetího pole
- silně korodující betonářská výztuž podélné spáry odtrhla nedostatečné krycí vrstvy po ztrátě jejich pasivačních vlastností.
