ZÁKLADNÍ DIAGNOSTICKÝ PRŮZKUM

silničního mostu ev.č. 365-012 přes
přehradní nádrž Křetínka u Letovic na sil. II/365

most Křetínka

Brno, listopad 2019

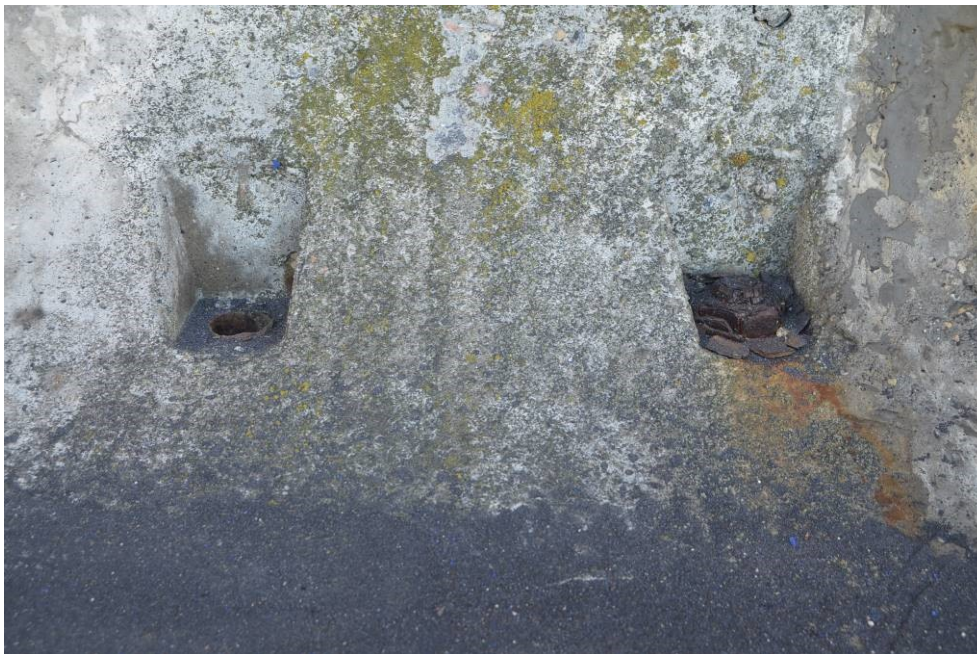
Obr.F41-55 **Vadné kotvení ložiska pod nosníkem č.1 na začátku druhého mostního pole. Pohled zleva doprava (proti vodě),**
- vlevo chybějící šroub, vpravo silně korodující šroub,
- odpovídající ložisko viz obr. F41-303 (obrázek 1) na str.35.

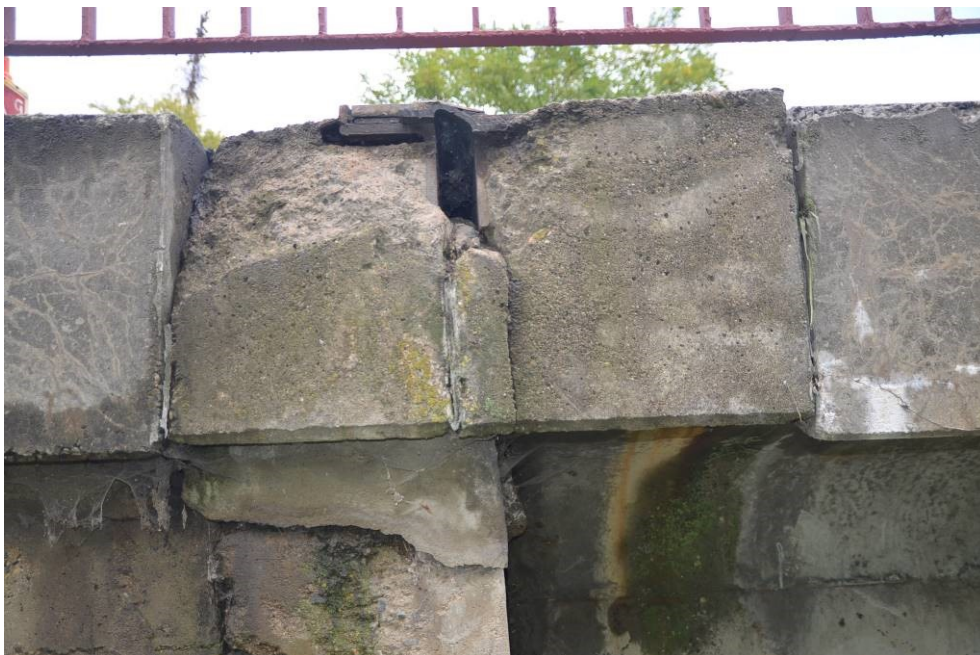
Obr.F41-57 **Mostní závěr v pravé římse nad první podpěrou, křetínskou opěrou. Pohled zprava doleva. Stav před poslední sanací,**

- monolitická dobetonávka římse v místě MZ je odtržena od prefabrikovaných částí, hloubkově větrá,
- horní část závěrné zdi první podpěry je odtržena trhlinou.

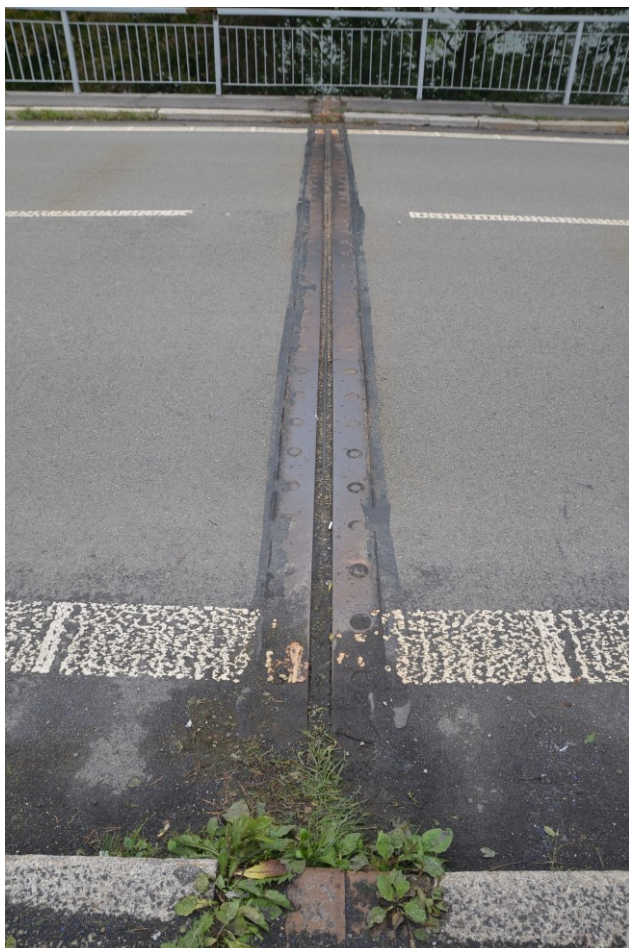
Obr.F41-59

Typický stav mostního závěru ve vozovce na mostě. Zde MZ ve vozovce nad pátou podpěrrou, letovickou opěrrou. Pohled zprava doleva a dolů,

- stav povrchového mostního závěru je pro tento typický,
- kovové lemování je místy korodováno, gumový těsnicí profil nelze kompletně kontrolovat, neboť prostor mezi lemováním je vyplněn písčitým materiálem,
- při okrajích vozovky nečistoty, splaveniny a růst vegetace,
- okrajové spáry jsou nesouvisle vyplněny pružnou záplivkou, výrazné poruchy vozovky v okolí MZ zatím nevznikly.

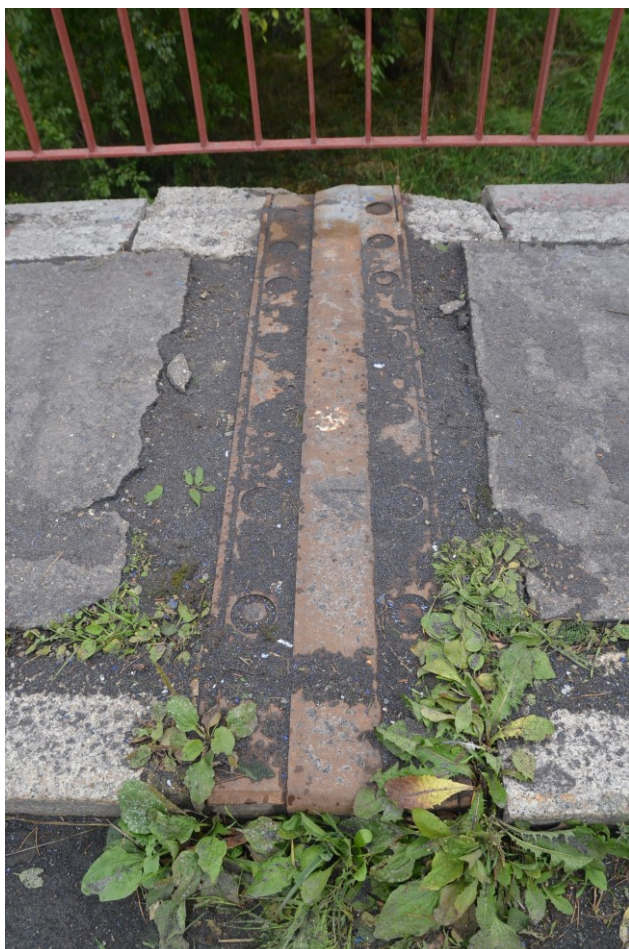
Obr.F41-60

Typický stav mostního závěru v chodníku a římse na mostě. Zde MZ v levostranném chodníku a římse nad první podpěrrou, křetínskou opěrrou. Pohled zprava doleva a dolů,

- stav povrchového mostního závěru je pro tento typický,
- kovové lemování je místy korodováno, gumový těsnicí profil nelze kompletně kontrolovat, neboť je překryt plechem,
- při okrajích vozovky, v pracovních spárách a trhlinách nečistoty, splaveniny a růst vegetace,
- v chodníku a římse vznikly poruchy v okolí MZ.

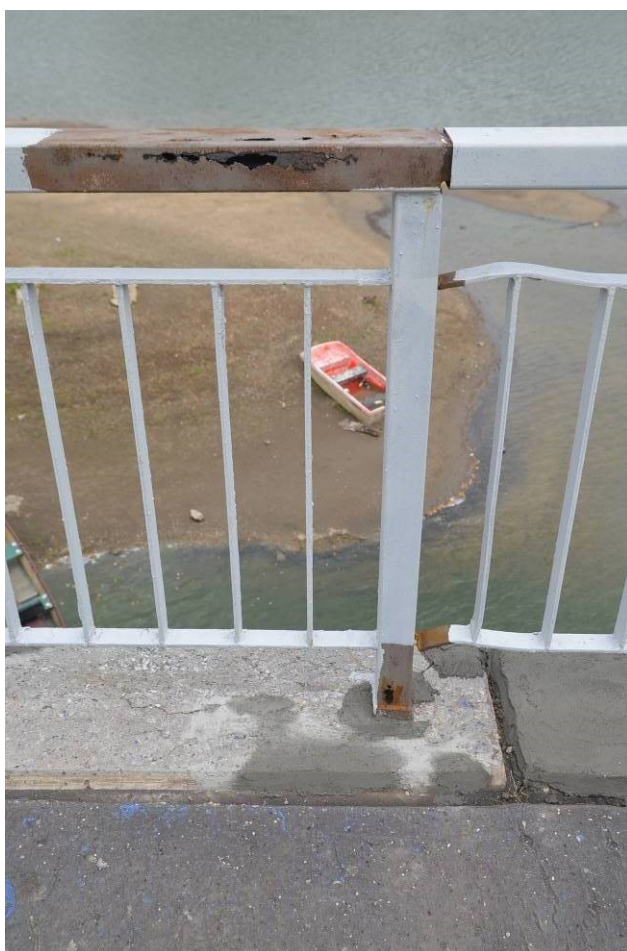
Obr.F41-64

Typický stav mostního zábradlí na mostě. Zde levostranné zábradlí v prvním poli. Pohled zprava doleva,

- mostní zábradlí v době prohlídky procházelo opravou. Bylo otryskáno, reprofilováno a znovu natřeno,
- zde typické poruchy před opravou, prokorodování uzavřených profilů, v místě horního madla u dilatace a v dolní části sloupku,
- vpravo deformace výplně zábradlí, která může souviset s nesprávnou dilatační funkcí.

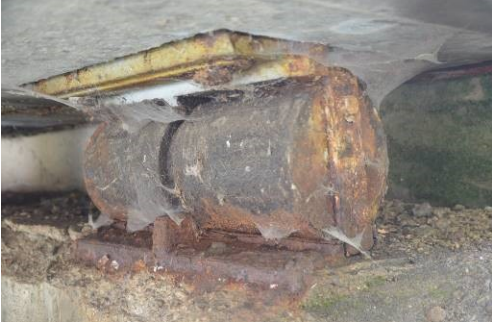
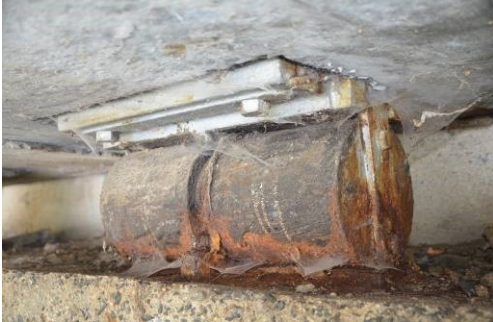
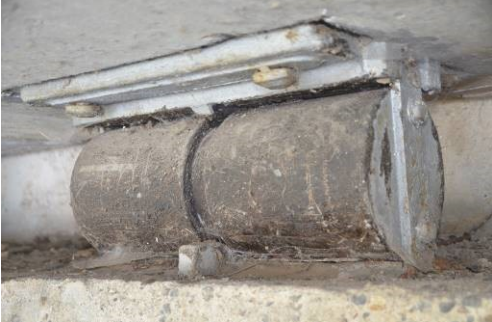
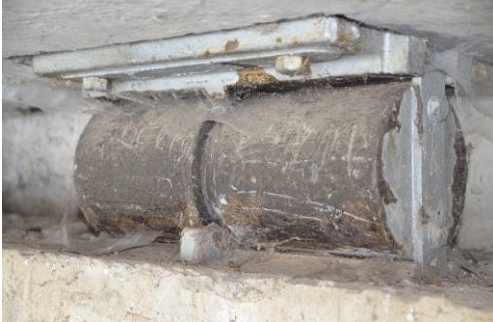
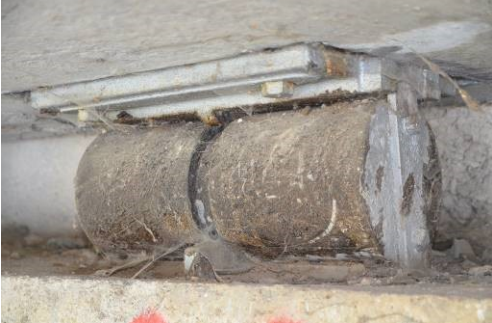
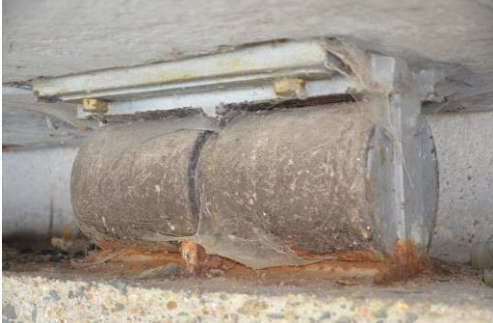
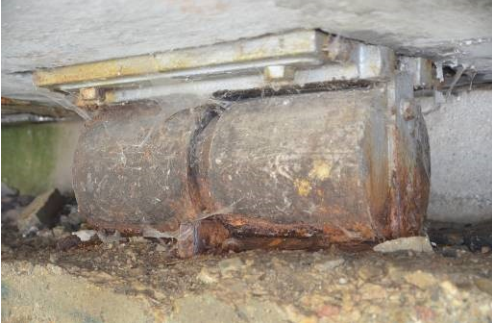
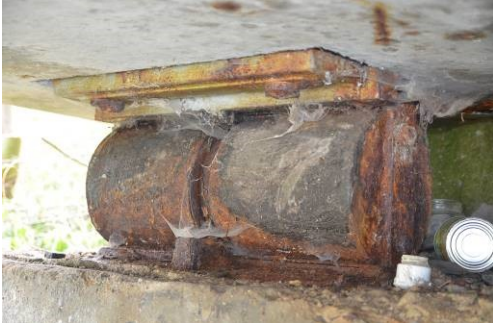
Obr.F41-301 **Ložiska pod nosníky prvního pole na 1. podpěře, křetínské opěře. Pohledy zleva doprava (proti vodě) a proti směru staničení,**

- na začátku 1. pole osazena válcová ocelolitinová ložiska,
- všechna ložiska v poloze mírně na překážku (ke druhé MP), což neodpovídá panujícím teplotám,
- stav všech ložisek je obdobný, korozi nejvýrazněji postižena ložiska na okrajích mostu (1,2,7,8),
- patrné zbytky nátěru na horních deskách, třmenech a čelech válců,
- ložiska nejsou opatřena nálitky (podložiskovými bloky), naopak jsou utopena v horní ploše úložného prahu,
- na horní ploše úložného prahu v okolí ložisek nečistoty a splave-niny.

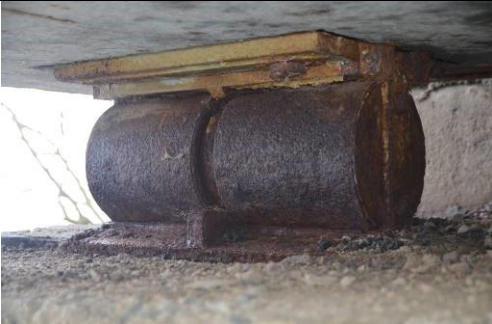
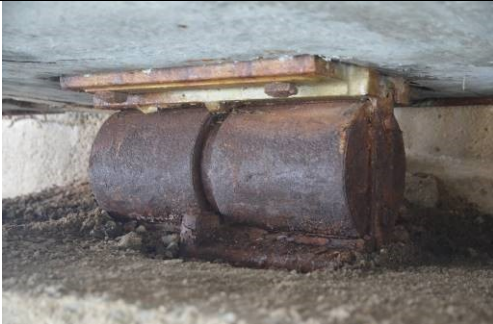
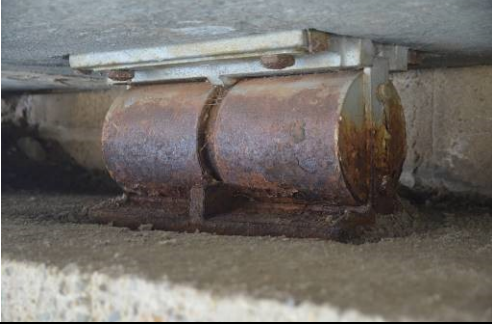
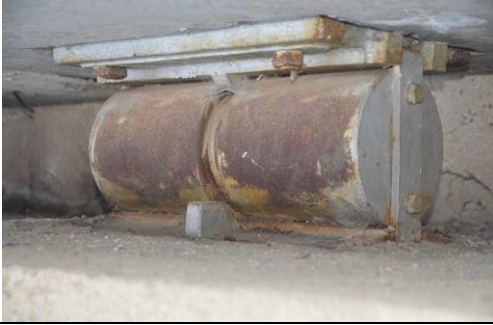
- na konci 4. pole osazena válcová ocelolitinová ložiska,
- ložiska č.1 až č.4 přibližně v neutrální poloze,
- ložiska č.5 až č.8 v poloze mírně na překážku (ke čtvrté MP), což neodpovídá panujícím teplotám,
- stav všech ložisek je obdobný, korozi nejvýrazněji postižena ložiska na okrajích mostu (1,2,3,8),
- patrné zbytky nátěru na horních deskách, třmenech a čelech válců,
- ložiska nejsou opatřena nálitky (podložiskovými bloky), naopak jsou utopena v horní ploše úložného prahu.

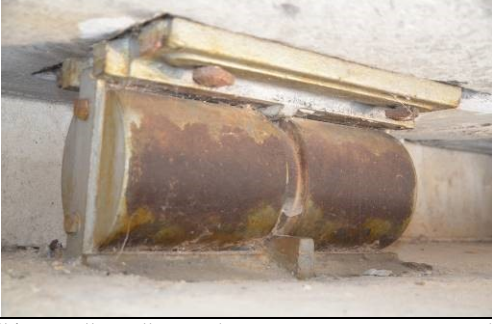
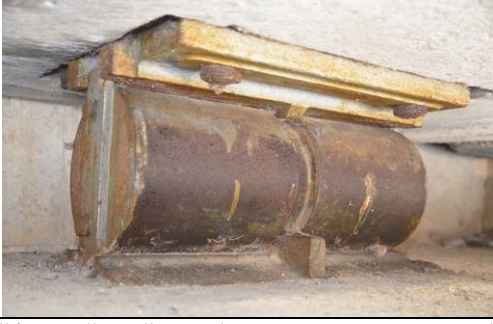
ložisko č.5 čtvrtého pole na 5. podpěře	ložisko č.6 čtvrtého pole na 5. podpěře

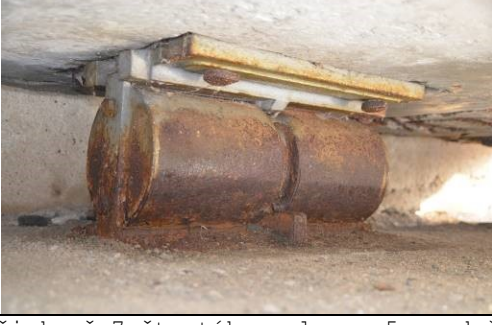
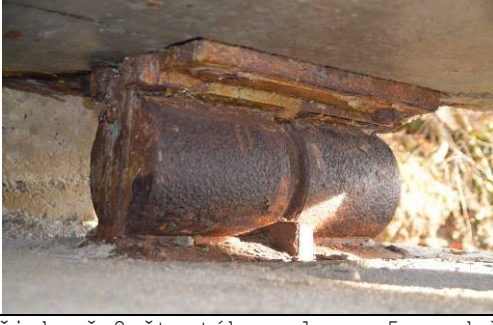
ložisko č.7 čtvrtého pole na 5. podpěře	ložisko č.8 čtvrtého pole na 5. podpěře

Obr.F41-308 **Ložiska pod nosníky čtvrtého pole na 5. podpěře, letovické opěře. Pohledy u ložisek č.1 až č.4 zprava doleva (po vodě) a ve směru staničení, u ložisek č.5 až č.8 ve směru staničení a proti vodě,**

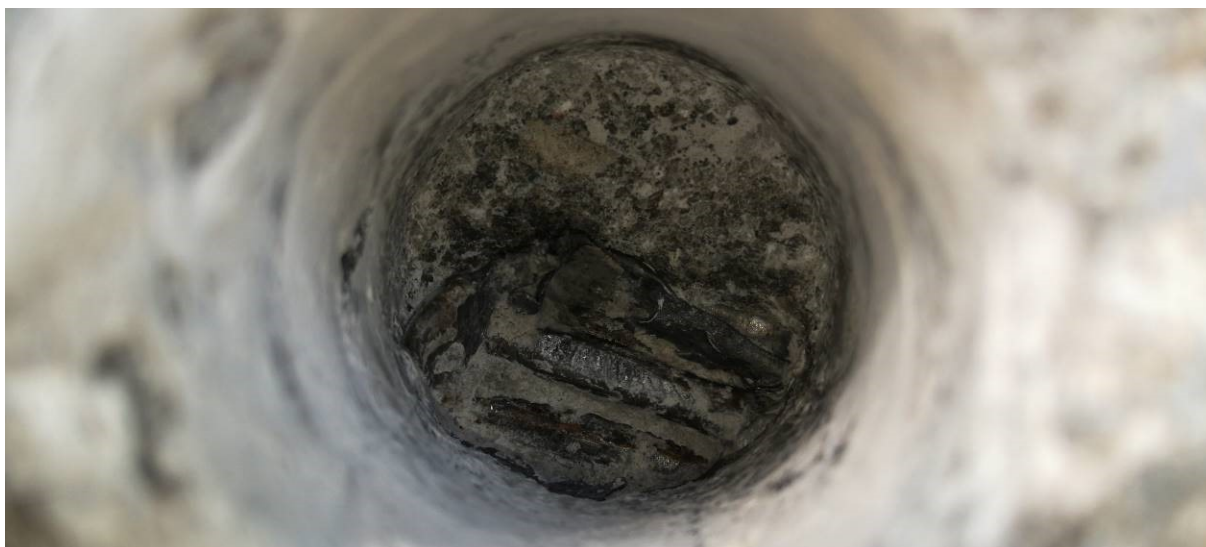
Obr.F41-401 Sonda S35 do zvedaného kabelového kanálku předpjaté výztuže vedeného ve stojině nosníku č.8 v prvním poli. Sonda provedena 2300 mm před příčnou spárou mezi prvním a druhým dílcem nosníku a 850 mm nad podhledem nosníku,

- kabelový kanálek je vytvořen trubkou sandrik,
- kabelový kanálek je dobře (100%) zainjektovaný,
- injektážní malta je vlhká,
- dráty předpjatého kabelu jsou postiženy lehkou povrchovou korozí (pravděpodobně z doby stavby), bez oslabení průřezu,
- krytí kabelu v místě sondy je 63 mm.

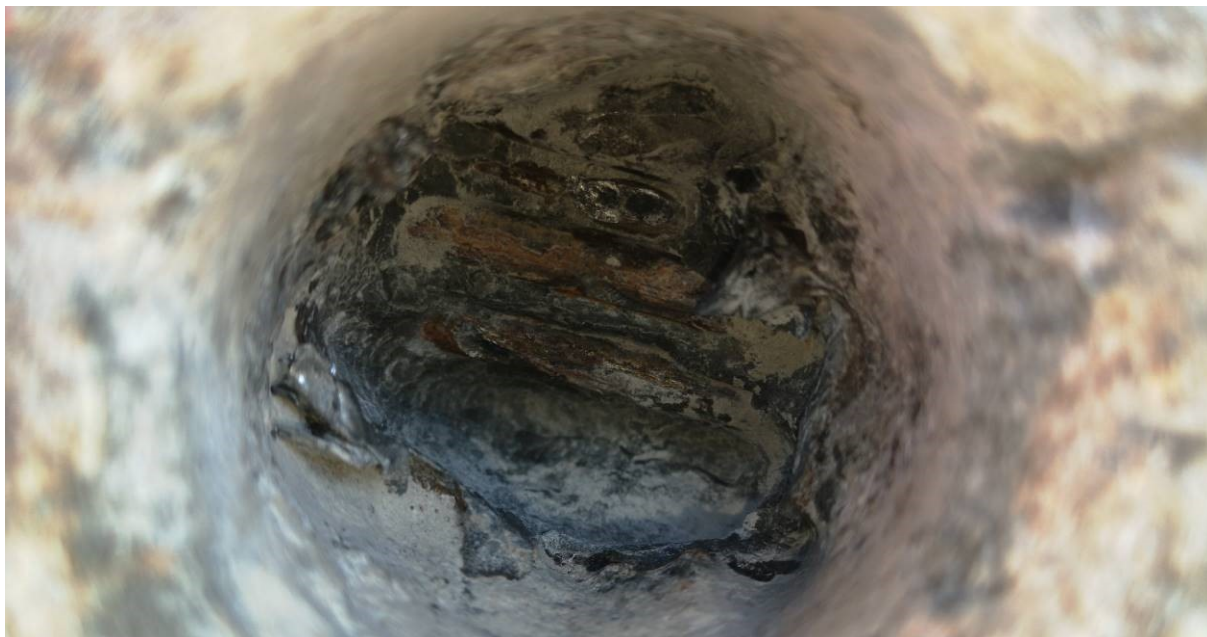
Obr.F41-403 Sonda S37 do zvedaného kabelového kanálku předpjaté výztuže vedeného ve stojině nosníku č.8 ve třetím poli. Sonda provedena 1570 mm za začátkem nosníku a 700 mm nad podhledem nosníku,

- kabelový kanálek je vytvořen trubkou sandrik,
- kabelový kanálek je dobře (100%) zainjektovaný,
- injektažní malta je vlhká,
- dráty předpjaté kabelu jsou postiženy lehkou povrchovou korozí (pravděpodobně z doby stavby), bez oslabení průřezu,
- krytí kabelu v místě sondy je 36 mm.

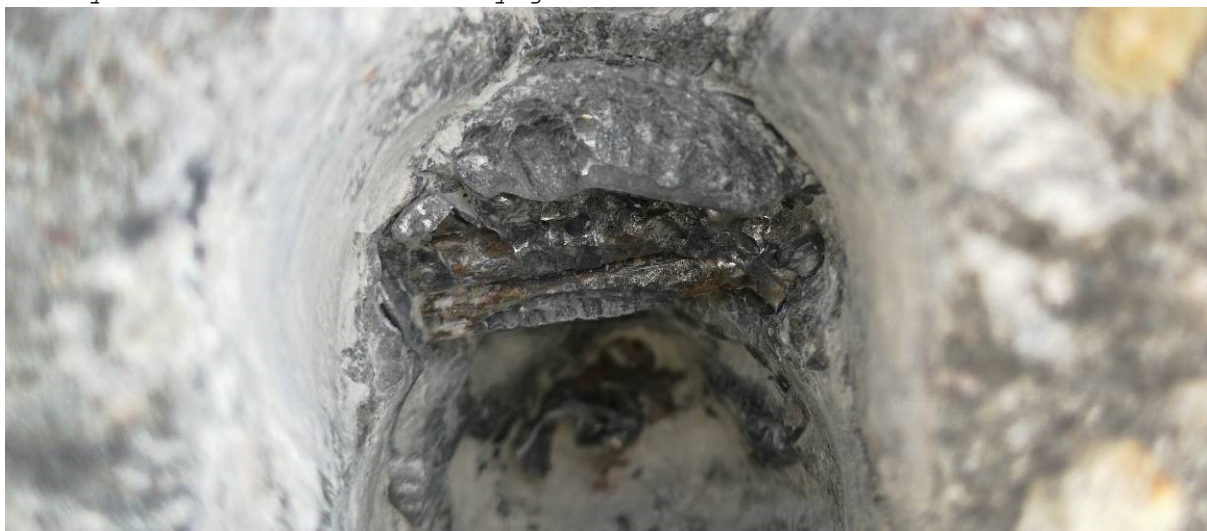
Obr.F41-404 Sonda S38 do zvedaného kabelového kanálku předpjaté výztuže vedeného ve stojině nosníku č.1 ve druhém poli. Sonda provedena 3150 mm za začátkem nosníku a 300 mm nad podhledem nosníku,

- kabelový kanálek je vytvořen trubkou sandrik,
- kabelový kanálek je dobře (100%) zainjektovaný,
- injektažní malta je suchá,
- dráty předpjaté kabelu jsou postiženy lehkou povrchovou korozí (pravděpodobně z doby stavby), bez oslabení průřezu,
- krytí kabelu v místě sondy je 50 mm.

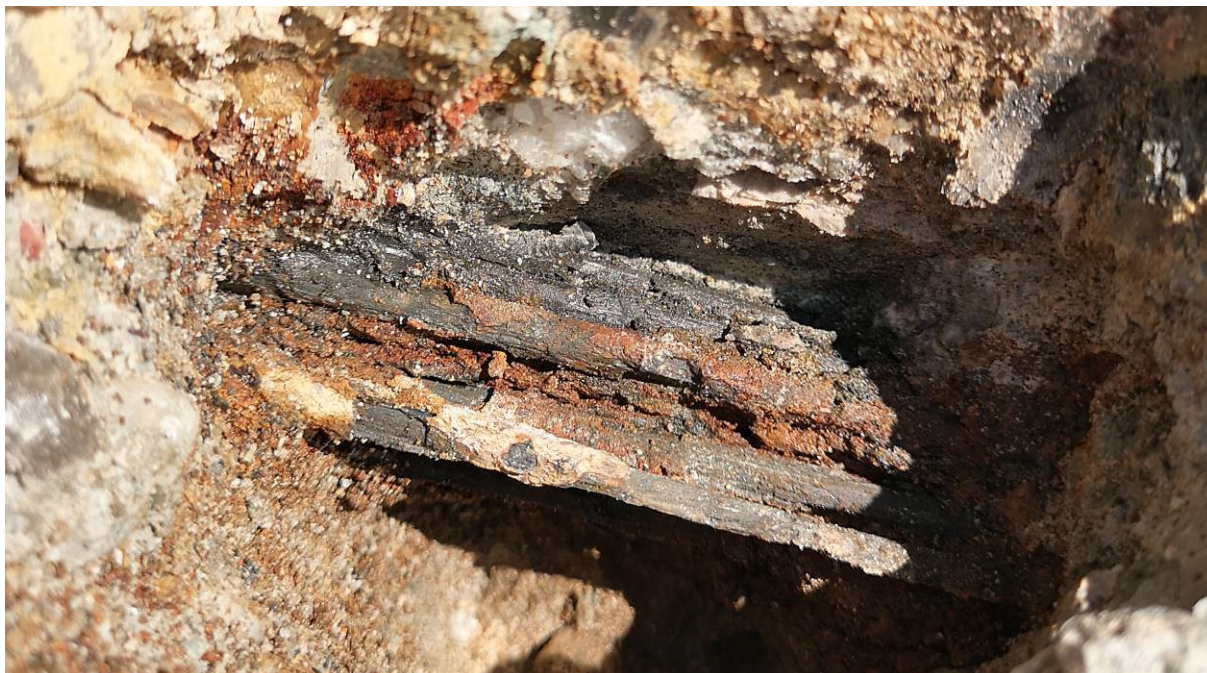
Obr.F41-S405 Sonda S39 do zvedaného kabelového kanálku předpjaté výztuže vedeného ve stojině nosníku č.8 ve třetím poli. Sonda provedena 4000 mm za začátkem nosníku a 630 mm nad podhledem nosníku,

- kabelový kanálek je vytvořen trubkou sandrik, která je zcela překorodovaná a rozpadá se,
- kabelový kanálek je dobře (100%) zainjektovaný,
- injektažní malta je mokrá, zčervenálá a drolí se,
- dráty předpjatého kabelu jsou postiženy výraznou korozí, s oslabením průřezu u některých drátů až do překorodování,
- krytí kabelu v místě sondy je 55 mm.

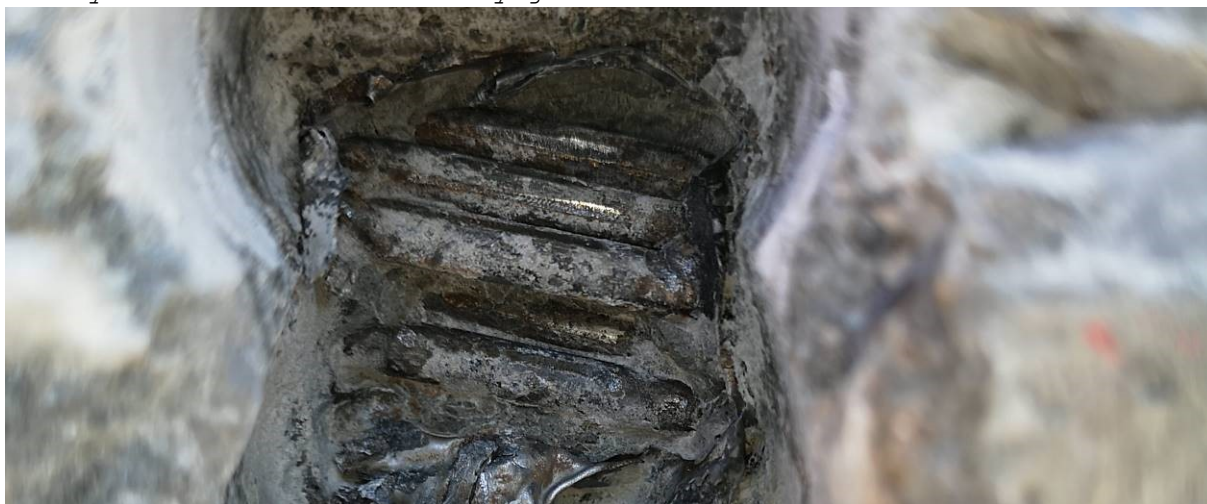
Obr.F41-406 Sonda S40 do zvedaného kabelového kanálku předpjaté výztuže vedeného ve stojině nosníku č.8 ve čtvrtém poli. Sonda provedena 2300 mm za začátkem nosníku a 630 mm nad podhledem nosníku,

- kabelový kanálek je vytvořen trubkou sandrik,
- kabelový kanálek je dobře (100%) zainjektovaný,
- injektažní malta je suchá,
- dráty předpjatého kabelu jsou postiženy lehkou povrchovou korozí (pravděpodobně z doby stavby), bez oslabení průřezu,
- krytí kabelu v místě sondy je 42 mm.

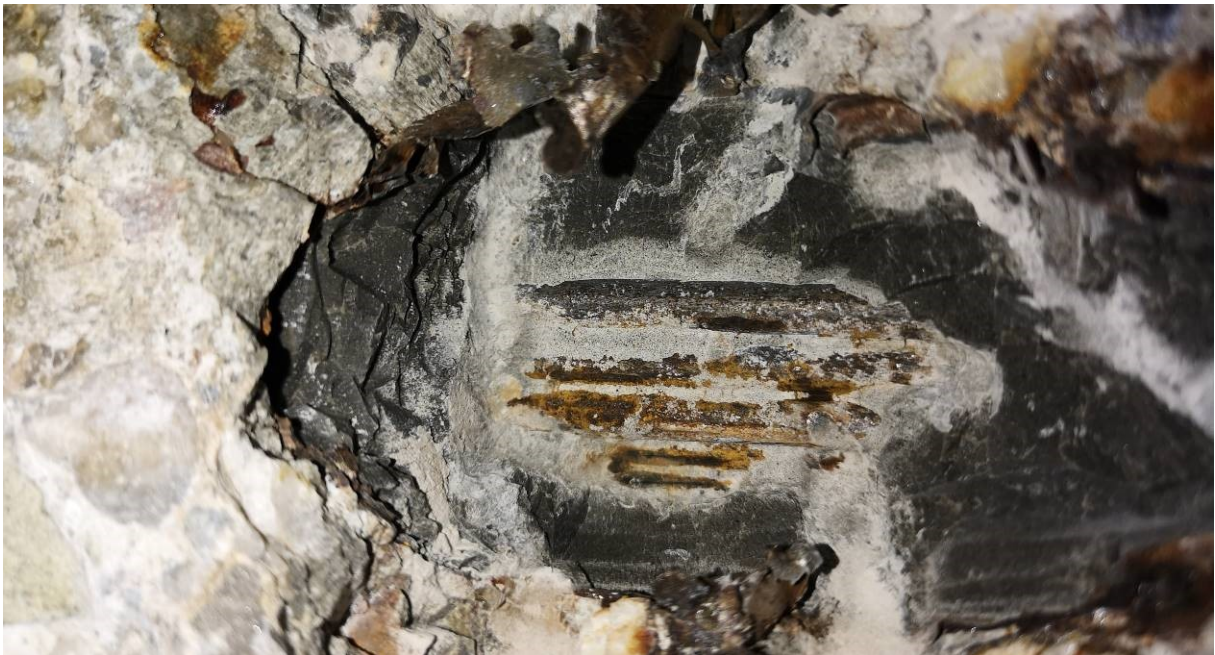
Obr.F41-407 Sonda S41 do přímého kabelového kanálku předpjaté výztuže vedeného v dolní přírubě nosníku č.1 ve druhém poli. Sonda provedena 3500 mm před lícem 3. (mezilehlé) podpěry a 800 mm od levého líce dolní příruby nosníku,

- kabelový kanálek je vytvořen trubkou sandrik,
- kabelový kanálek je dobře (100%) zainjektovaný,
- injektažní malta je místy vlhká,
- dráty předpjatého kabelu jsou postiženy lehkou povrchovou korozí (pravděpodobně z doby stavby), bez oslabení průřezu,
- krytí kabelu v místě sondy je 65 mm.

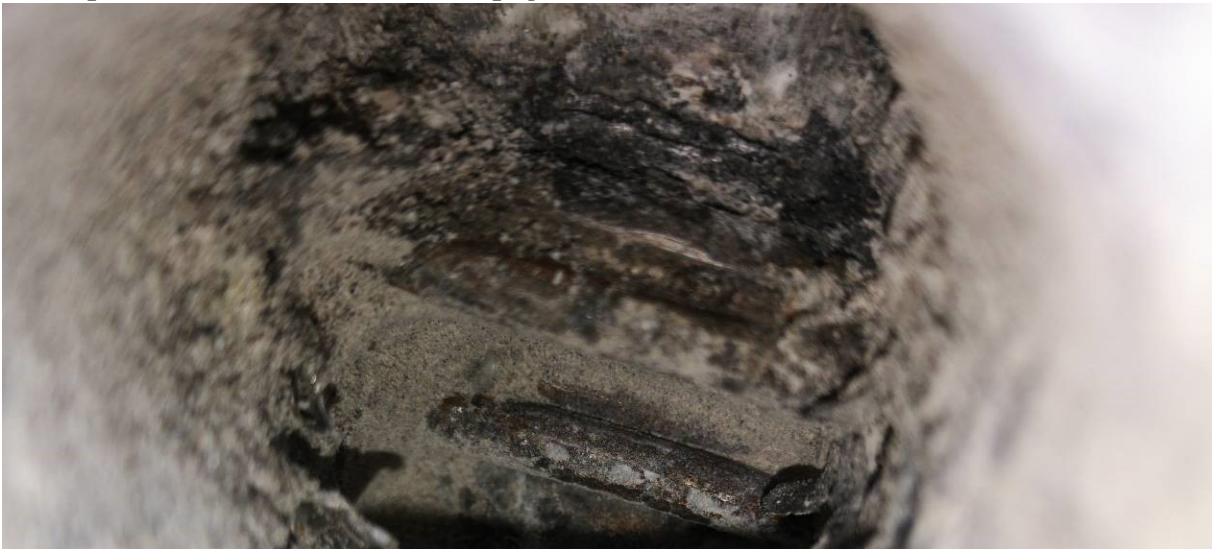
Obr.F41-408 Sonda S42 do zvedaného kabelového kanálku předpjaté výztuže vedeného ve stojině nosníku č.1 ve třetím poli. Sonda provedena 4400 mm za za příčnou spárou mezi druhým a třetím dílcem nosníku a 720 mm nad podhledem nosníku,

- kabelový kanálek je vytvořen trubkou sandrik,
- kabelový kanálek je dobře (100%) zainjektovaný,
- injektažní malta je vlhká,
- dráty předpjatého kabelu jsou postiženy korozí, bez oslabení průřezu,
- krytí kabelu v místě sondy je 52 mm.

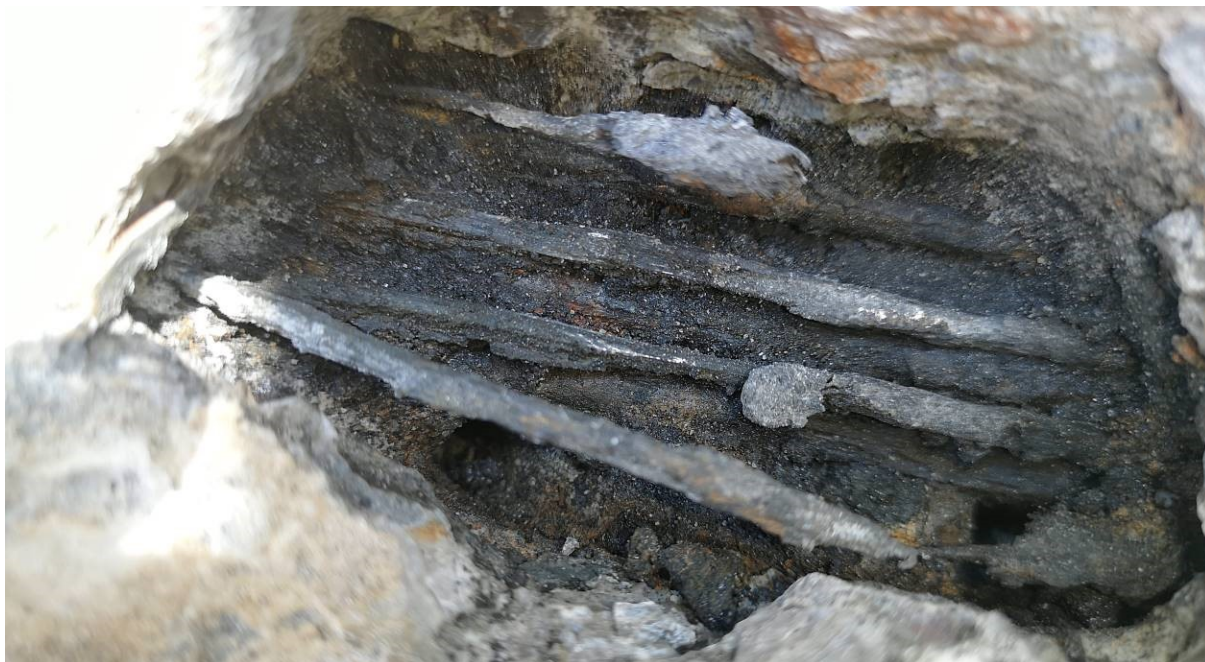
Obr.F41-409 Sonda S43 do zvedaného kabelového kanálku předpjaté výztuže vedeného ve stojině nosníku č.8 ve čtvrtém poli. Sonda provedena 4600 mm za začátkem nosníku a 650 mm nad podhledem nosníku,

- kabelový kanálek je vytvořen trubkou sandrik, která je zcela překorodovaná a rozpadá se,
- kabelový kanálek je dobře (100%) zainjektovaný,
- injektážní malta je mokrá, zčervenálá a drolí se,
- dráty předpjatého kabelu jsou postiženy výraznou korozí, s oslabením průřezu u některých drátů až do překorodování,
- krytí kabelu v místě sondy je 59 mm.

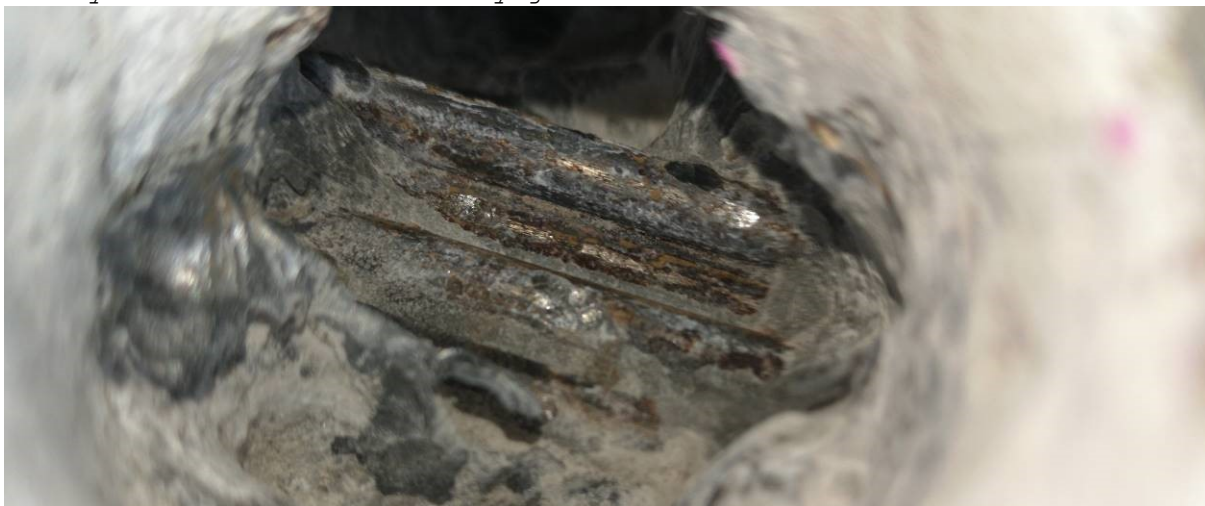
Obr.F41-410 Sonda S44 do zvedaného kabelového kanálku předpjaté výztuže vedeného ve stojině nosníku č.1 ve čtvrtém poli. Sonda provedena 2800 mm za začátkem nosníku a 500 mm nad podhledem nosníku,

- kabelový kanálek je vytvořen trubkou sandrik,
- kabelový kanálek je dobře (100%) zainjektovaný,
- injektážní malta je vlhká,
- dráty předpjatého kabelu jsou postiženy lehkou povrchovou korozí (pravděpodobně z doby stavby), bez oslabení průřezu,
- krytí kabelu v místě sondy je 47 mm.

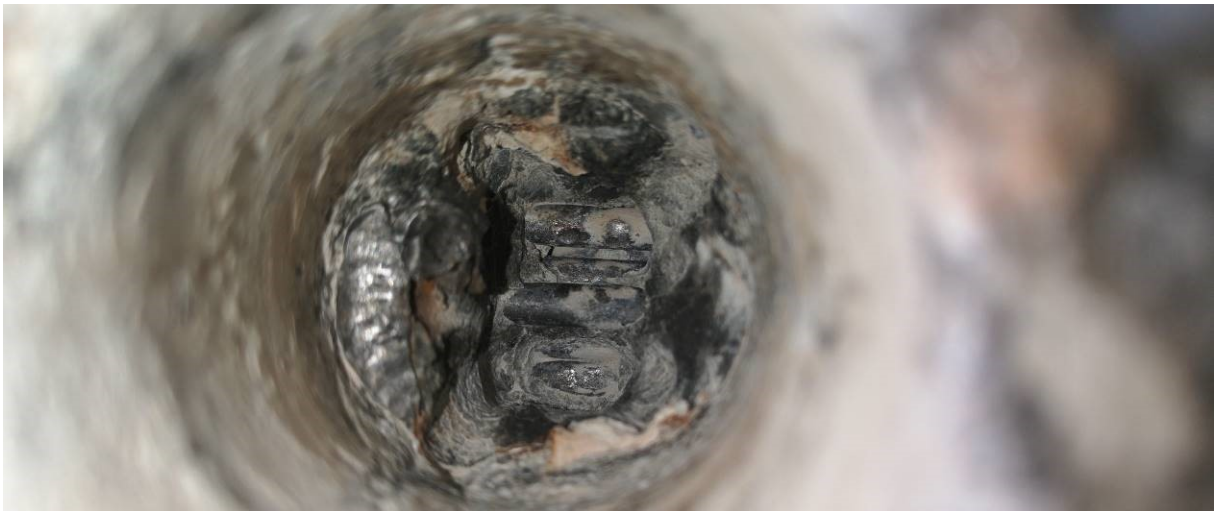
Obr.F41-411 **Sonda S45 do přímého kabelového kanálku předpjaté výztuže vedeného v dolní přírubě nosníku č.2 ve čtvrtém poli. Sonda provedena v příčné spáře mezi druhým a třetím dílcem nosníku a 2040 mm od levého líce nosníku č.1,**

- kabelový kanálek je vytvořen trubkou sandrik,
- kabelový kanálek je dobře (100%) zainjektovaný,
- injektažní malta je místy vlhká,
- dráty předpjatého kabelu jsou postiženy lehkou povrchovou korozí (pravděpodobně z doby stavby), bez oslabení průřezu,
- krytí kabelu v místě sondy je 60 mm.

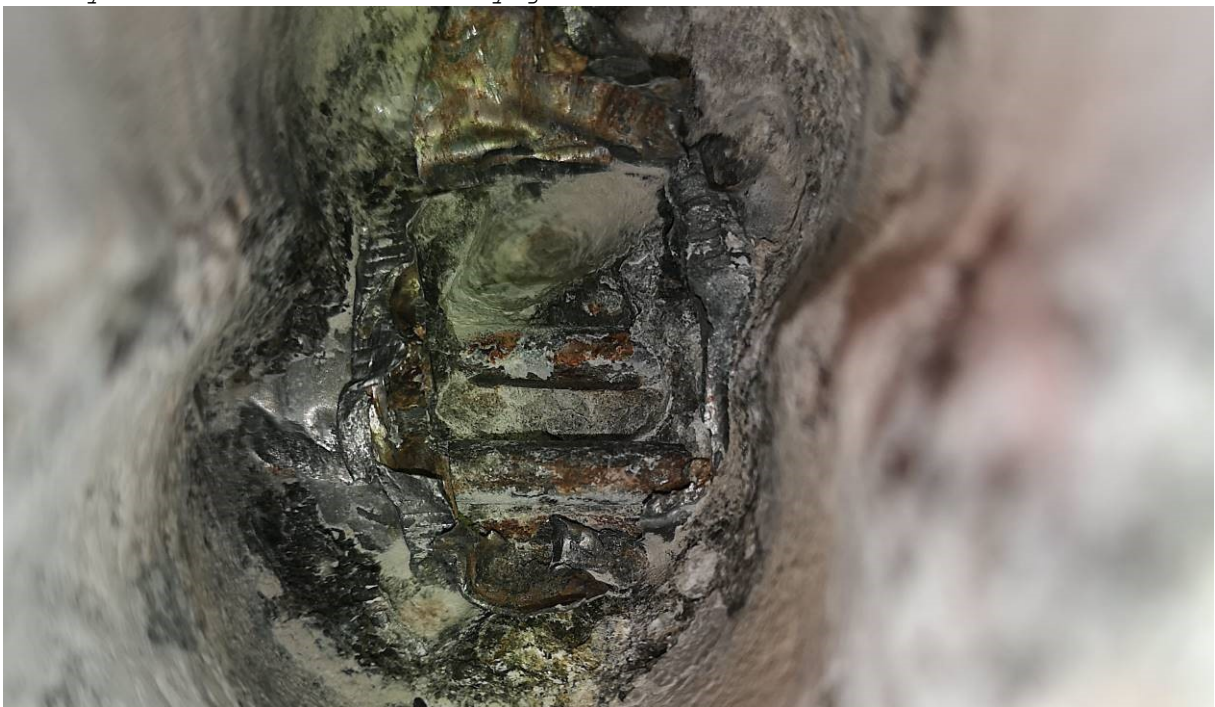
Obr.F41-412 **Sonda S46 do přímého kabelového kanálku předpjaté výztuže vedeného v dolní přírubě nosníku č.8 ve čtvrtém poli. Sonda provedena 1560 mm za příčnou spárou mezi prvním a druhým dílcem nosn. a 350 mm od pravého líce nosn. č.8,**

- kabelový kanálek je vytvořen trubkou sandrik,
- kabelový kanálek je dobře (100%) zainjektovaný,
- injektažní malta je suchá,
- dráty předpjatého kabelu jsou postiženy lehkou povrchovou korozí (pravděpodobně z doby stavby), bez oslabení průřezu,
- krytí kabelu v místě sondy je 79 mm.

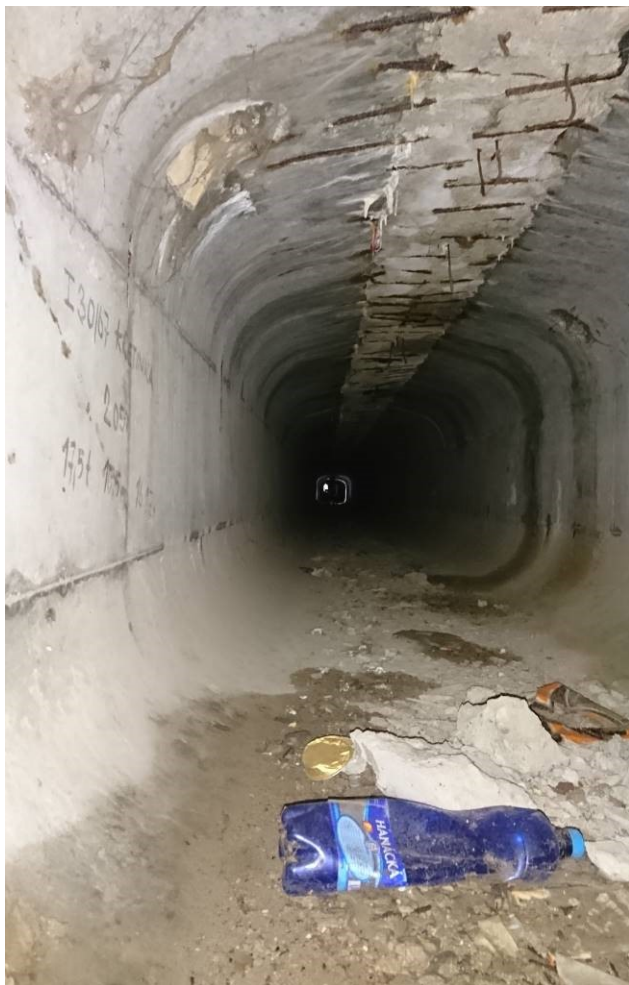
Obr.F41-501

Dutina mezi nosníky č.1 a č.2 v prvním poli. Pohled skrz dilatační spáru mezi závěrnou zdí 1. podpěry, křetínské opěry a čelem nosníku č.1, ve směru staničení,

- vlevo je nosník č.1, vpravo nosník č.2,
- rozsáhlé stopy po zatékání přes netěsný MZ nad 1. podpěrou na začátku dutiny, místy průsaky přes nefunkční hydroizolaci a horní podélnou spáru,
- častá koroze a obnažení betonářské výztuže horní podélné spáry, u nosníků místy,
- stopy signalizující zatékání do kabelových kanálků předpjaté výztuže nejsou pozorovány,
- na dolní ploše začátku dutiny odpadky.

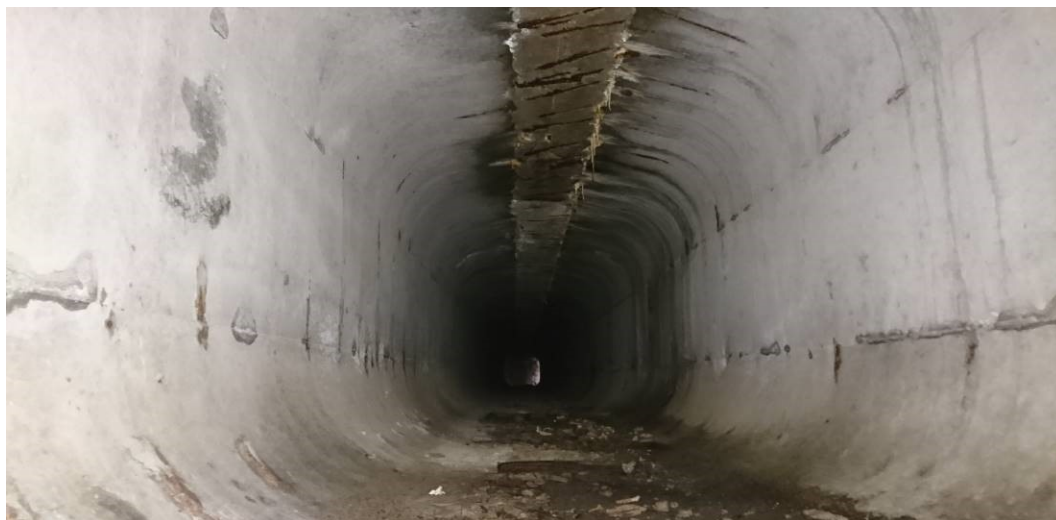
Obr.F41-502 **Dutina mezi nosníky č.1 a č.2 v prvním poli. Pohled skrz prostup pro odpadní troubu mostního odvodňovače v dolní podélné spáře mezi nosníky, proti směru staničení,**

- vlevo je nosník č.2, vpravo nosník č.1,
- rozsáhlé stopy po zatékání v okolí odpadní trouby odvodňovače,
- rozsáhlé průsaky přes nefunkční hydroizolaci a horní podélnou spáru,
- častá koroze a obnažení betonářské výztuže horní podélné spáry, u nosníků místy,
- na obou nosnicích nevýrazné stopy, které mohou signalizovat zatékání do kabelových kanálků předpjaté výztuže.

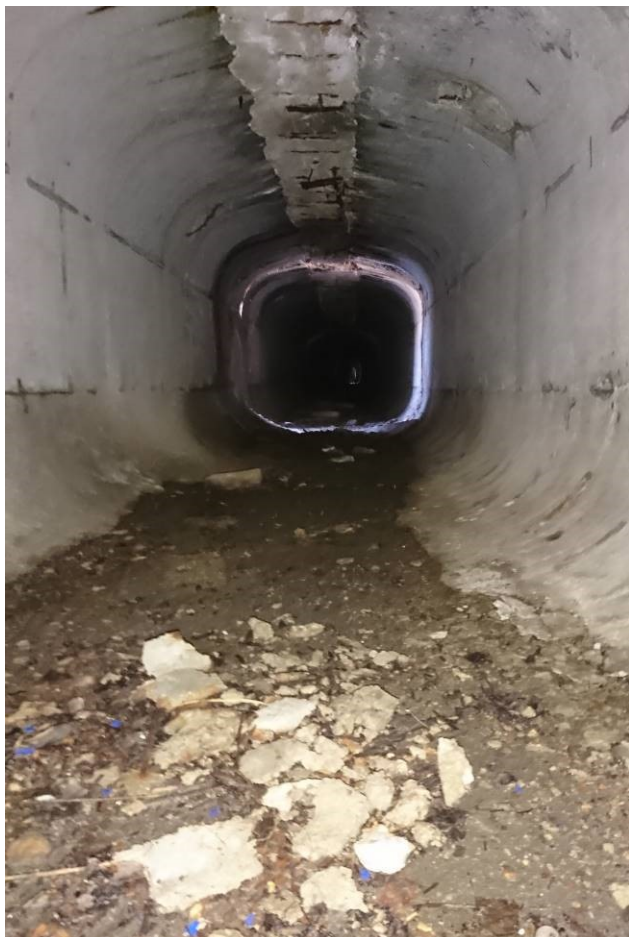
Obr.F41-503

Dutina mezi nosníky č.1 a č.2 v prvním poli. Pohled skrz vstup pro odpadní troubu mostního odvodňovače v dolní podélné spáře mezi nosníky, ve směru staničení,

- vlevo je nosník č.1, vpravo nosník č.2,
- rozsáhlé stopy po zatékání v okolí odpadní trouby odvodňovače, voda stéká se sklonem NK ke druhé podpěře,
- průsaky přes nefunkční hydroizolaci a horní podélnou spáru,
- častá koroze a obnažení betonářské výztuže horní podélné spáry, u nosníků místy,
- na obou nosnících v obloukové části mezi stojinou dolní přírubou stopy, které mohou signalizovat zatékání do kabelových kanálků předpjaté výztuže.

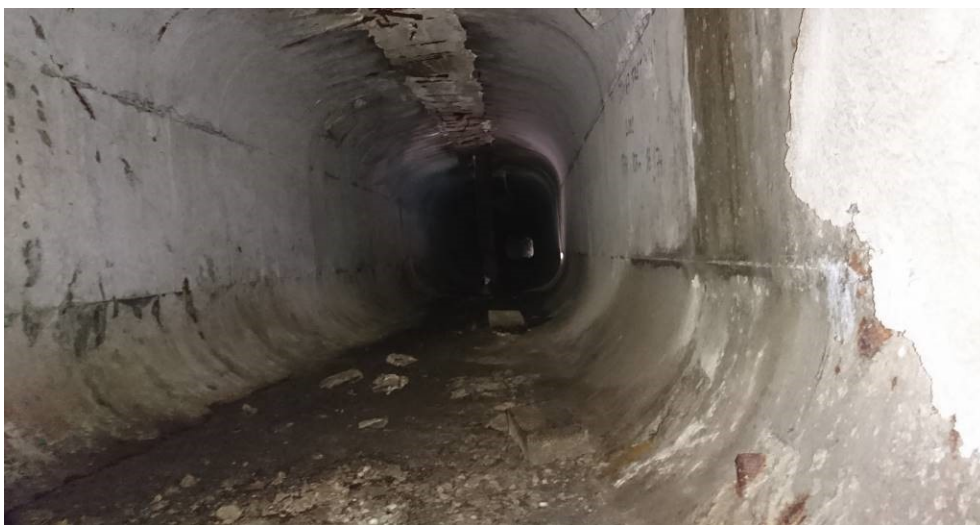
Obr.F41-504 **Dutina mezi nosníky č.1 a č.2 v prvním poli. Pohled skrz dilatační spáru mezi čely nosníků č.1 prvního a druhého pole nad 2. (mezilehlou) podpěrrou, proti směru staničení,**

- vlevo je nosník č.2, vpravo nosník č.1, v pozadí odpadní trouba mostního odvodňovače 1. pole a ZZ 1. podpěry, křetínské opěry,
- rozsáhlé stopy po zatékání přes netěsný MZ nad 2. podpěrrou a v okolí odpadní trouby odvodňovače,
- průsaky přes nefunkční hydroizolaci a horní podélnou spáru,
- častá koroze a obnažení betonářské výztuže horní podélné spáry, u nosníků místy,
- stopy signalizující zatékání do kabelových kanálků předpjaté výztuže nebyly pozorovány.

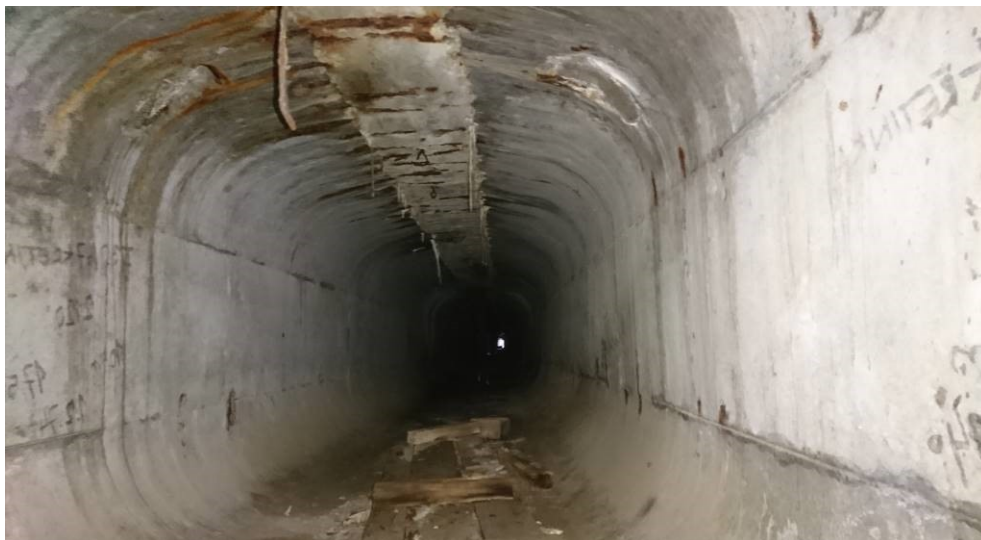
Obr.F41-505 Dutina mezi nosníky č.1 a č.2 ve druhém poli. Pohled skrz dilatační spáru mezi čely nosníků č.1 prvního a druhého pole nad 2. (mezilehlou) podpěrrou, ve směru staničení,

- vlevo je nosník č.1, vpravo nosník č.2, v pozadí odpadní trouba prvního mostního odvodňovače 2. pole,
- mírné stopy po zatékání přes netěsný MZ nad 2. podpěrrou,
- průsaky přes nefunkční hydroizolaci a horní podélnou spáru,
- koroze a obnažení betonářské výztuže horní podélné spáry, u nosníků místy,
- stopy signalizující zatékání do kabelových kanálků předpjaté výztuže nebyly pozorovány.

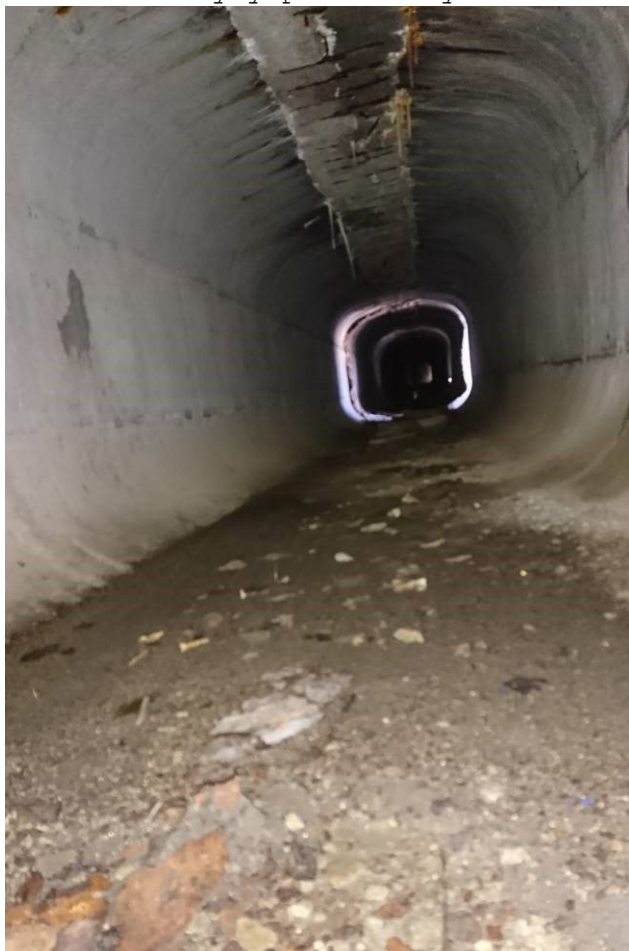
Obr.F41-506

Dutina mezi nosníky č.1 a č.2 ve druhém poli. Pohled skrz prostup pro odpadní troubu prvního mostního odvodňovače druhého pole v dolní podélné spáře mezi nosníky, proti směru staničení,

- vlevo je nosník č.2, vpravo nosník č.1,
- rozsáhlé stopy po zatékání v okolí odpadní trouby odvodňovače,
- průsaky přes nefunkční hydroizolaci a horní podélnou spáru,
- častá koroze a obnažení betonářské výztuže horní podélné spáry, u nosníků místy,
- stopy signalizující zatékání do kabelových kanálků předpjaté výztuže nebyly pozorovány.

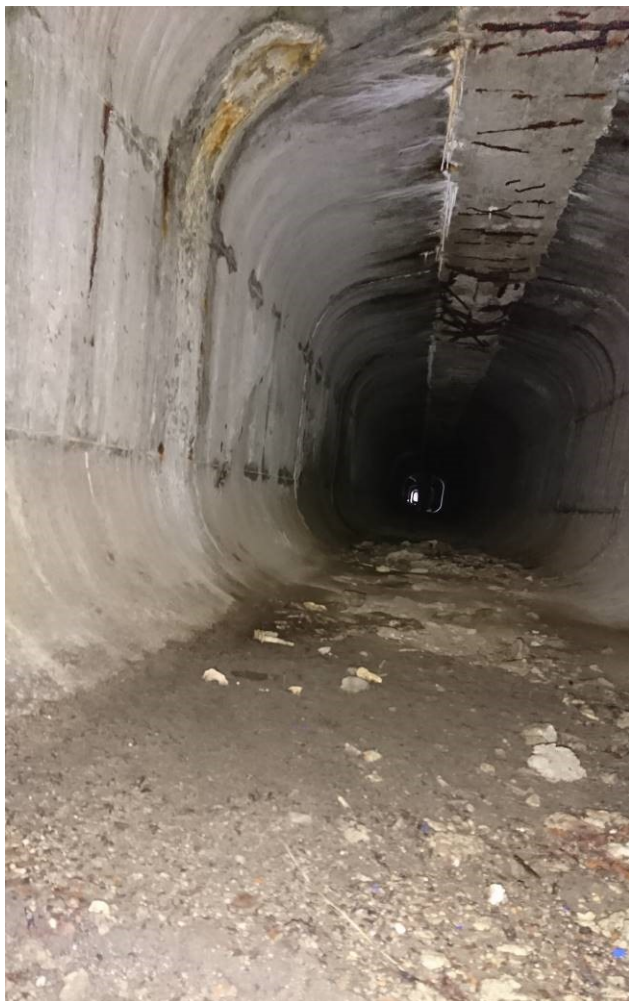
Obr.F41-507

Dutina mezi nosníky č.1 a č.2 ve druhém poli. Pohled skrz prostup pro odpadní troubu prvního mostního odvodňovače druhého pole v dolní podélné spáře mezi nosníky, ve směru staničení,

- vlevo je nosník č.1, vpravo nosník č.2,
- rozsáhlé stopy po zatékání v okolí odpadní trouby odvodňovače,
- průsaky přes nefunkční hydroizolaci a horní podélnou spáru,
- častá koroze a obnažení betonářské výztuže horní podélné spáry, u nosníků místy,
- v dolní části nosníku č.1 stopy, které mohou signalizovat zatékání do kabelového kanálku předpjaté výztuže.

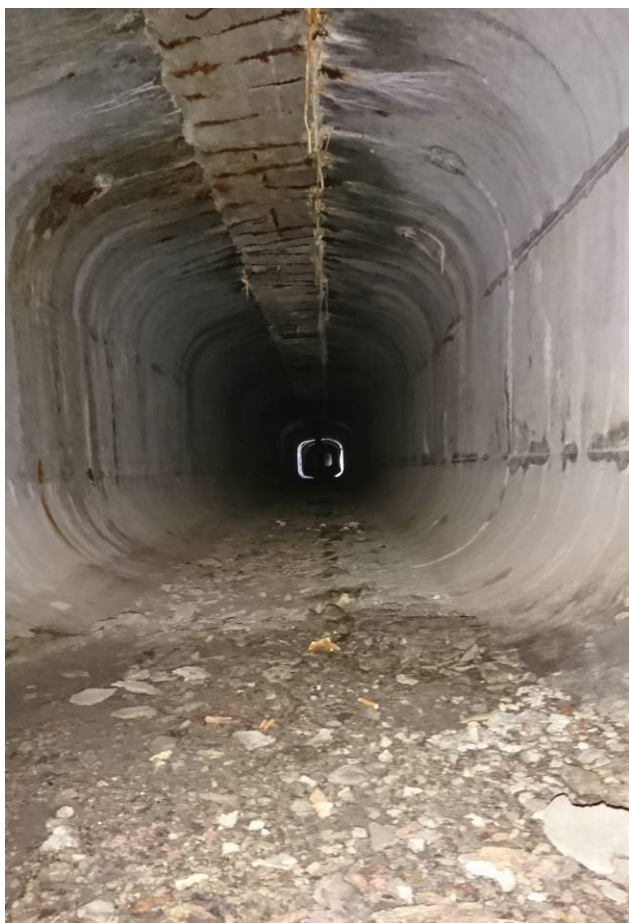
Obr.F41-508

Dutina mezi nosníky č.1 a č.2 ve druhém poli. Pohled skrz prostup pro odpadní troubu druhého mostního odvodňovače druhého pole v dolní podélné spáře mezi nosníky, proti směru staničení,

- vlevo je nosník č.2, vpravo nosník č.1,
- rozsáhlé stopy po zatékání v okolí odpadní trouby odvodňovače,
- průsaky přes nefunkční hydroizolaci a horní podélnou spáru,
- častá koroze a obnažení betonářské výztuže horní podélné spáry, u nosníků místy,
- stopy signalizující zatékání do kabelových kanálků předpjaté výztuže nebyly pozorovány.

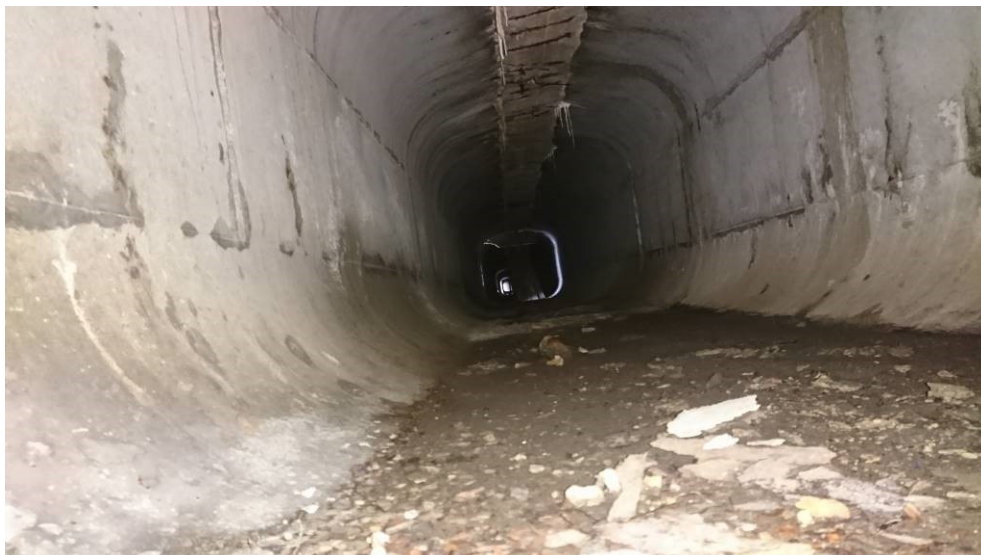
Obr.F41-509 Dutina mezi nosníky č.1 a č.2 ve druhém poli. Pohled skrz prostup pro odpadní troubu druhého mostního odvodňovače druhého pole v dolní podélné spáře mezi nosníky, ve směru staničení,

- vlevo je nosník č.1, vpravo nosník č.2, v pozadí prosvítá dilatační spára nad 3. (mezilehlou) podpěrou,
- rozsáhlé stopy po zatékání v okolí odpadní trouby odvodňovače,
- průsaky přes nefunkční hydroizolaci a horní podélnou spáru,
- koroze a obnažení betonářské výztuže horní podélné spáry, u nosníků místy,
- na stěnách stojin obou nosníků nevýrazné stopy, které mohou signalizovat zatékání do kabelových kanálků předpjaté výztuže.
