ZÁKLADNÍ DIAGNOSTICKÝ PRŮZKUM

silničního mostu ev.č. 365-012 přes
přehradní nádrž Křetínka u Letovic na sil. II/365

most Křetínka

Brno, listopad 2019

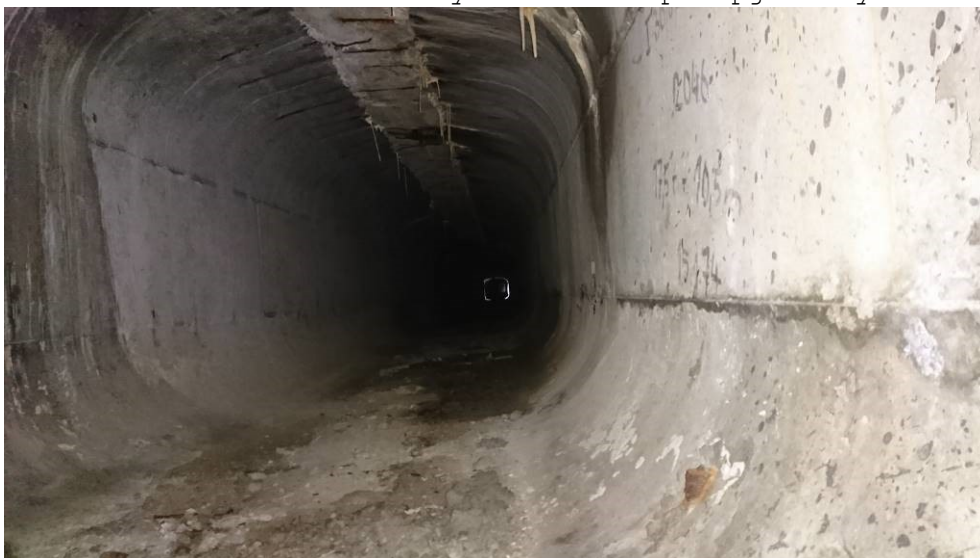
Obr.F41-510 Dutina mezi nosníky č.1 a č.2 ve druhém poli. Pohled skrz dilatační spáru mezi čely nosníků č.1 druhého a třetího pole nad 3. (mezilehlou) podpěrou, proti směru staničení,

- vlevo je nosník č.2, vpravo nosník č.1,
- rozsáhlé stopy po zatékání přes netěsný MZ nad 3. podpěrou,
- průsaky přes nefunkční hydroizolaci a horní podélnou spáru,
- koroze a obnažení betonářské výztuže horní podélné spáry, u nosníků místy,
- stopy signalizující zatékání do kabelových kanálků předpjaté výztuže nebyly pozorovány.

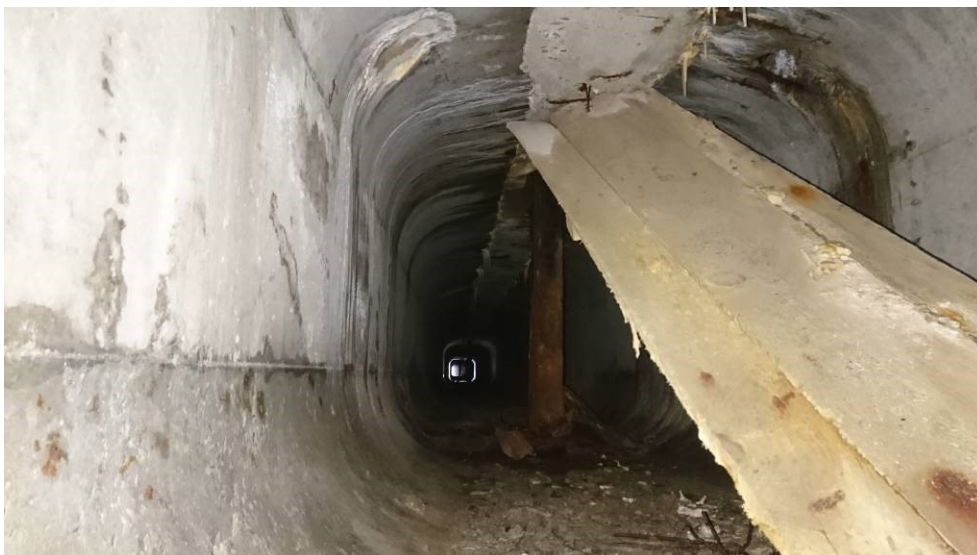
Obr.F41-511 Dutina mezi nosníky č.1 a č.2 ve třetím poli. Pohled skrz dilatační spáru mezi čely nosníků č.1 druhého a třetího pole nad 3. (mezilehlou) podpěrrou, ve směru staničení,

- vlevo je nosník č.1, vpravo nosník č.2, překážející předmět je pozůstatek bednění horní podélné spáry mezi nosníky,
- v popředí prokorodovaná odpadní trouba mostního odvodňovače,
- rozsáhlé stopy po zatékání přes netěsný MZ nad 3. podpěrrou,
- průsaky přes nefunkční hydroizolaci a horní podélnou spáru,
- místy koroze a obnažení betonářské výztuže horní podélné spáry a nosníků,
- na stojině nosníku č.1 nevýrazné stopy, které mohou signalizovat zatékání do kabelových kanálků předpjaté výztuže.

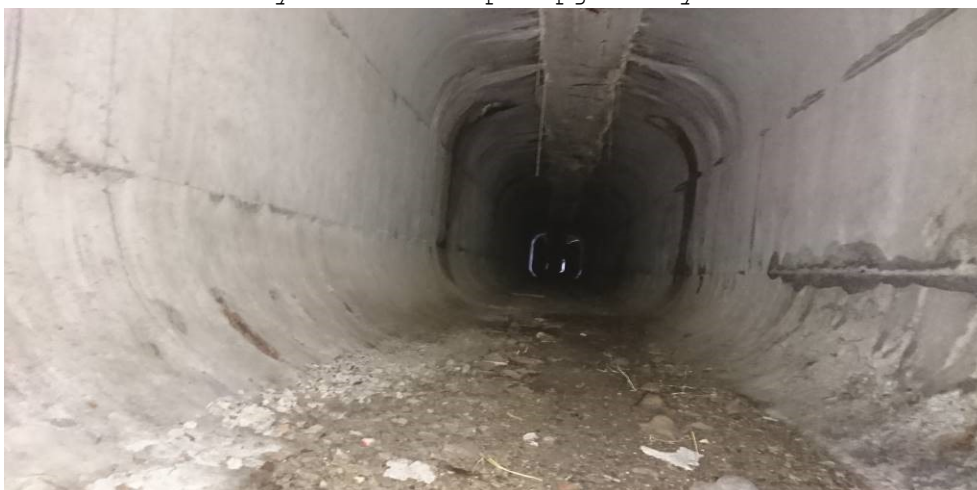
Obr.F41-512 Dutina mezi nosníky č.1 a č.2 ve třetím poli. Pohled skrz prostup pro odpadní troubu druhého mostního odvodňovače třetího pole v dolní podélné spáře mezi nosníky, proti směru staničení,

- vlevo je nosník č.2, vpravo nosník č.1,
- stopy po zatékání v okolí odpadní trouby odvodňovače,
- nevýrazné průsaky přes nefunkční hydroizolaci a horní podélnou spáru,
- koroze a obnažení betonářské výztuže v malé míře,
- v dolní části nosníku č.1 nevýrazné stopy, které mohou signalizovat zatékání do kabelových kanálků předpjaté výztuže.

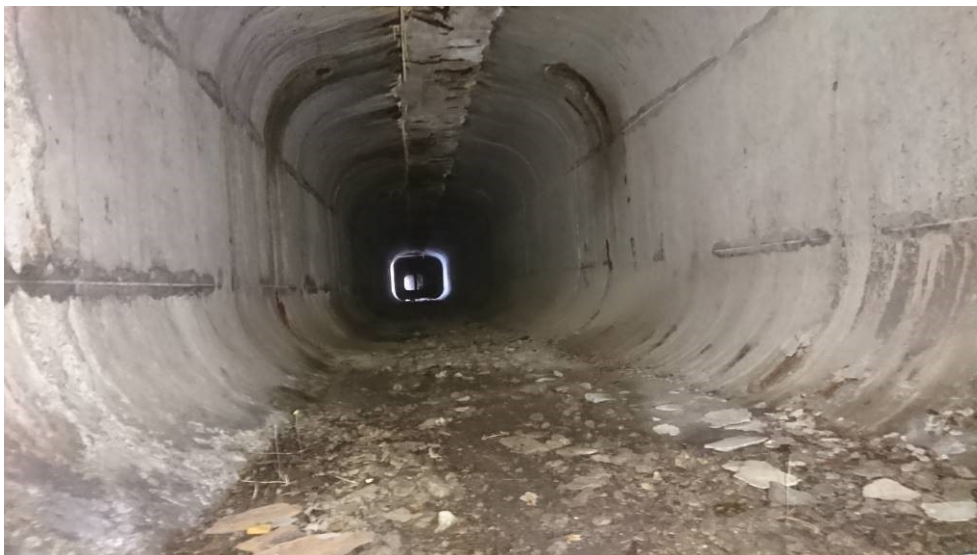
Obr.F41-513 Dutina mezi nosníky č.1 a č.2 ve třetím poli. Pohled skrz prostup pro odpadní troubu druhého mostního odvodňovače třetího pole v dolní podélné spáře mezi nosníky, ve směru staničení,

- vlevo je nosník č.1, vpravo nosník č.2,
- stopy po zatékání v okolí odpadní trouby odvodňovače,
- průsaky přes nefunkční hydroizolaci a horní podélnou spáru,
- koroze a obnažení betonářské výztuže horní podélné spáry, u nosníků méně,
- v dolní části nosníku č.1 stopy, které mohou signalizovat zatékání do kabelových kanálků předpjaté výztuže.

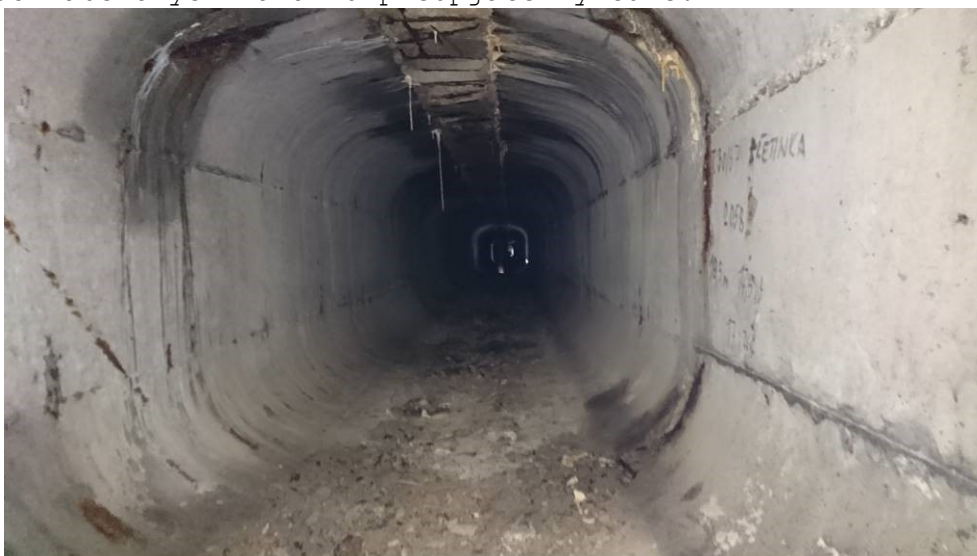
Obr.F41-514 Dutina mezi nosníky č.1 a č.2 ve třetím poli. Pohled skrz dilatační spáru mezi čely nosníků č.1 třetího a čtvrtého pole nad 4. (mezilehlou) podpěrrou, proti směru staničení,

- vlevo je nosník č.2, vpravo nosník č.1,
- stopy po zatékání přes netěsný MZ nad 4. podpěrrou,
- rozsáhlé průsaky přes nefunkční hydroizolaci a horní podélnou spáru,
- koroze a obnažení betonářské výztuže horní podélné spáry, u nosníků místy,
- v dolní části nosníku č.1 stopy, které mohou signalizovat zatékání do kabelových kanálků předpjaté výztuže.

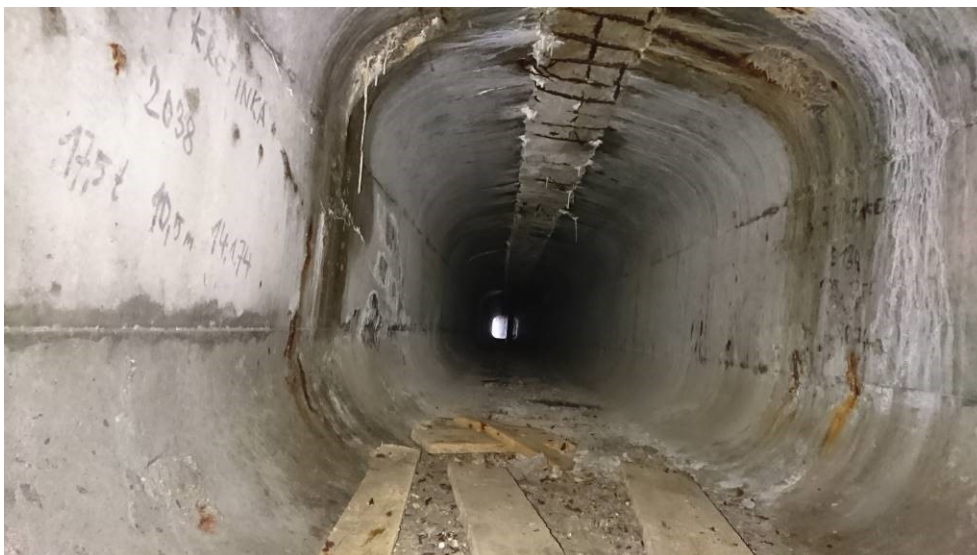
Obr.F41-515 Dutina mezi nosníky č.1 a č.2 ve čtvrtém poli. Pohled skrz dilatační spáru mezi čely nosníků č.1 třetího a čtvrtého pole nad 4. (mezilehlou) podpěrrou, ve směru staničení,

- vlevo je nosník č.1, vpravo nosník č.2,
- stopy po zatékání přes netěsný MZ nad 4. podpěrrou,
- rozsáhlé průsaky přes nefunkční hydroizolaci a horní podélnou spáru,
- koroze a obnažení betonářské výztuže horní podélné spáry, u nosníků místy,
- na stěně nosníku č.1 stopy, které signalizují zatékání do zvedaných kabelových kanálků předpjaté výztuže.

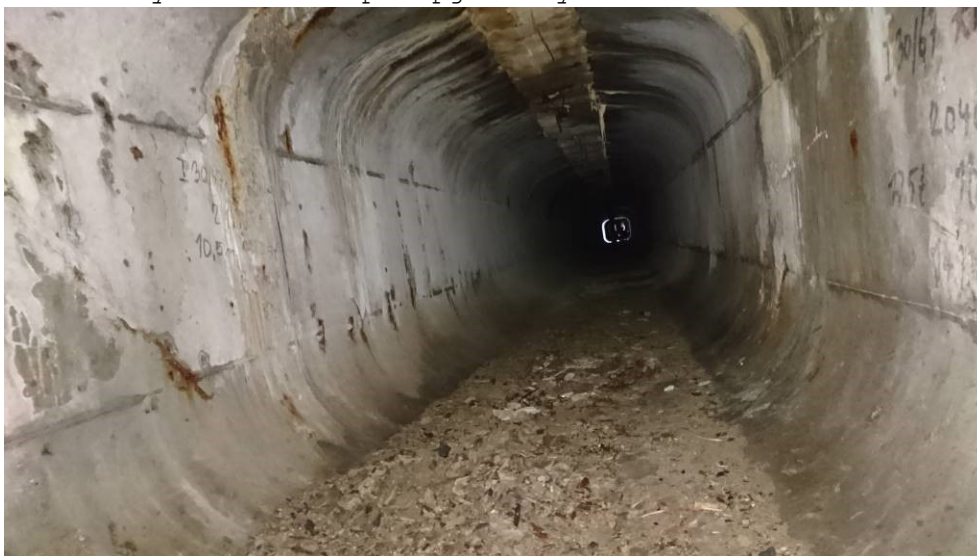
Obr.F41-516 Dutina mezi nosníky č.1 a č.2 ve čtvrtém poli. Pohled skrz dilatační spáru mezi čelem nosníku č.1 čtvrtého pole a ZZ 5. podpěry, letovické opěry, proti směru st.,

- vlevo je nosník č.2, vpravo nosník č.1,
- rozsáhlé stopy po zatékání přes netěsný MZ nad 5. podpěrrou,
- rozsáhlé průsaky přes nefunkční hydroizolaci a horní podélnou spáru,
- místy koroze a obnažení betonářské výztuže horní podélné spáry a nosníků,
- na stěně nosníku č.1 stopa (trhlina), která signalizuje zatékání do zvedaného kabelového kanálku předpjaté výztuže.

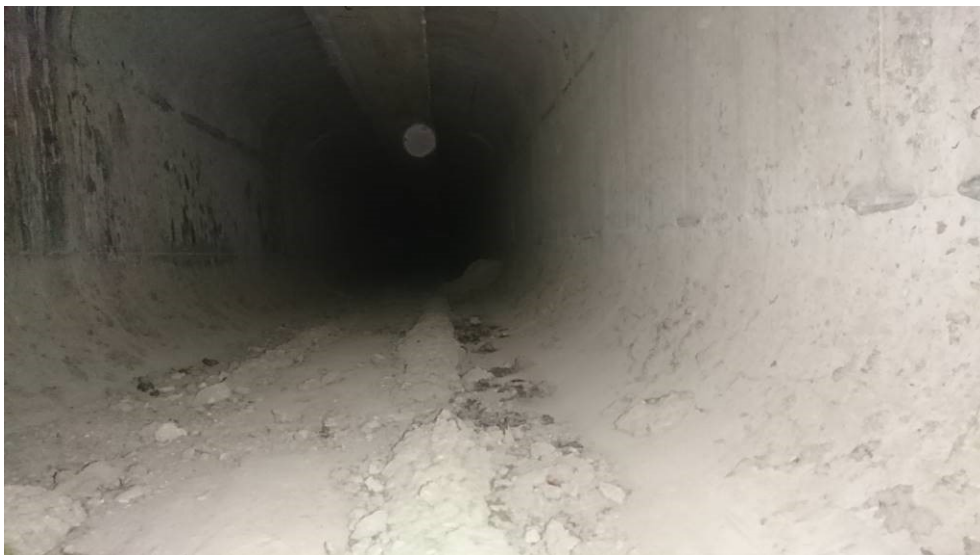
Obr.F41-517 **Dutina mezi nosníky č.5 a č.6 ve čtvrtém poli. Pohled skrz prostup (otvor) v dolní přírubě nosníku č.5, proti směru staničení,**

- vlevo je nosník č.6, vpravo nosník č.5,
- zatékání ani průsaky nejsou téměř pozorovány, což dokazuje dobrý stav nosníků ve střední části NK (nosníky č.3 až č.6),
- stopy, které by signalizovaly zatékání ke kabelovým kanálkům předpjaté výztuže nebyly pozorovány.

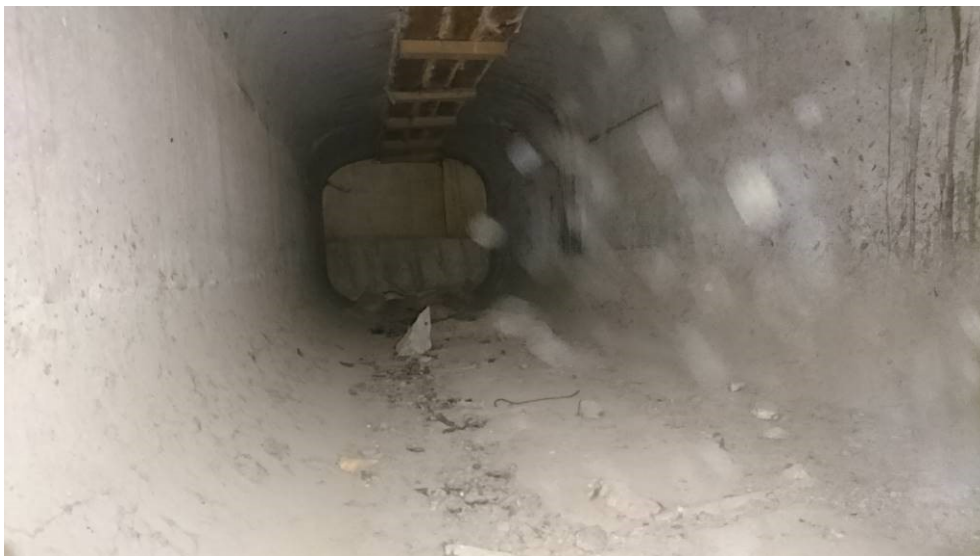
Obr.F41-518 **Dutina mezi nosníky č.5 a č.6 ve čtvrtém poli. Pohled skrz prostup (otvor) v dolní přírubě nosníku č.5, ve směru staničení,**

- vlevo je nosník č.5, vpravo nosník č.6,
- zatékání ani průsaky nejsou téměř pozorovány, což dokazuje dobrý stav nosníků ve střední části NK (nosníky č.3 až č.6),
- stopy, které by signalizovaly zatékání ke kabelovým kanálkům předpjaté výztuže nebyly pozorovány,
- v koncové části dutiny pozůstatky bednění horní podélné spáry,
- v malé míře obnažení korodující betonářské výztuže, způsobené nedostatečným krytím.

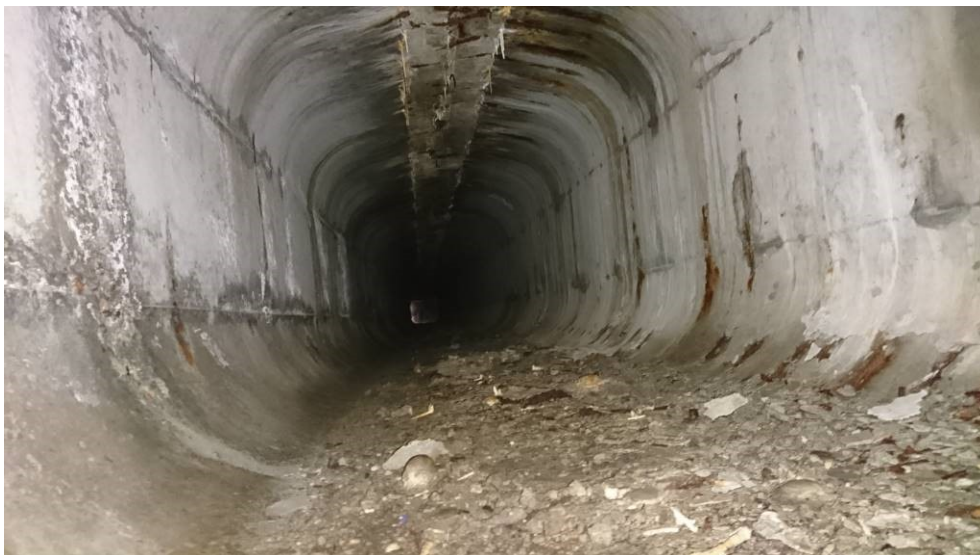
Obr.F41-519 Dutina mezi nosníky č.7 a č.8 v prvním poli. Pohled skrz prostup pro odpadní troubu mostního odvodňovače v dolní podélné spáře mezi nosníky, proti směru staničení,

- vlevo je nosník č.8, vpravo nosník č.7,
- rozsáhlé stopy po zatékání v okolí odpadní trouby odvodňovače,
- rozsáhlé průsaky přes nefunkční hydroizolaci a horní podélnou spáru,
- místy koroze a obnažení betonářské výztuže horní podélné spáry a nosníků,
- na nosníku č.8 nevýrazné stopy, které mohou signalizovat zatékání do kabelových kanálků předpjaté výztuže.

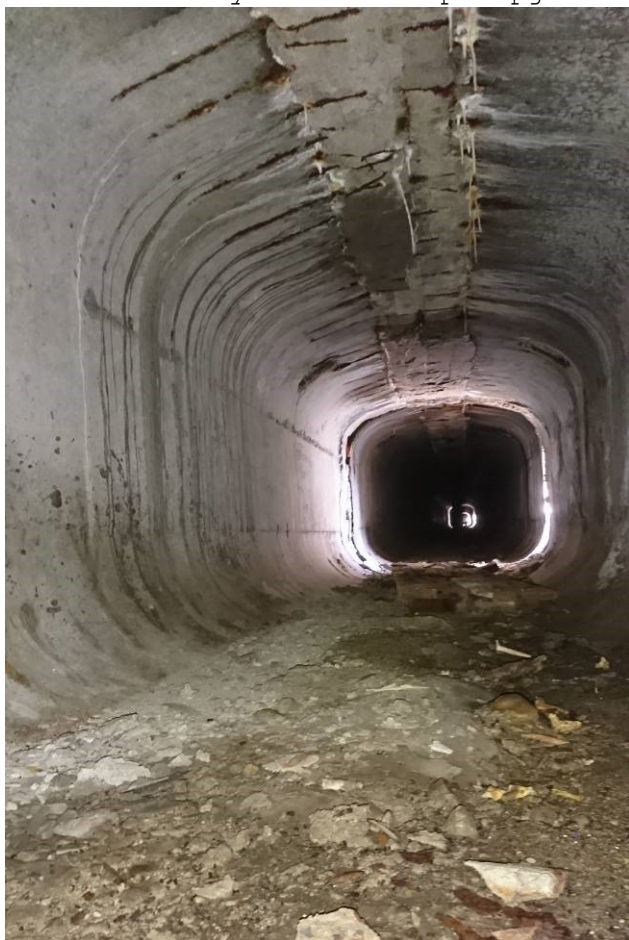
Obr.F41-520

Dutina mezi nosníky č.7 a č.8 v prvním poli. Pohled skrz prostup pro odpadní troubu mostního odvodňovače v dolní podélné spáře mezi nosníky, ve směru staničení,

- vlevo je nosník č.7, vpravo nosník č.8,
- rozsáhlé stopy po zatékání v okolí odpadní trouby odvodňovače, voda stéká se sklonem NK ke druhé podpěře,
- průsaky přes nefunkční hydroizolaci a horní podélnou spáru,
- častá koroze a obnažení betonářské výztuže horní podélné spáry a nosníků,
- stopy, které mohou signalizovat zatékání do kabelových kanálků předpjaté výztuže nebyly pozorovány.

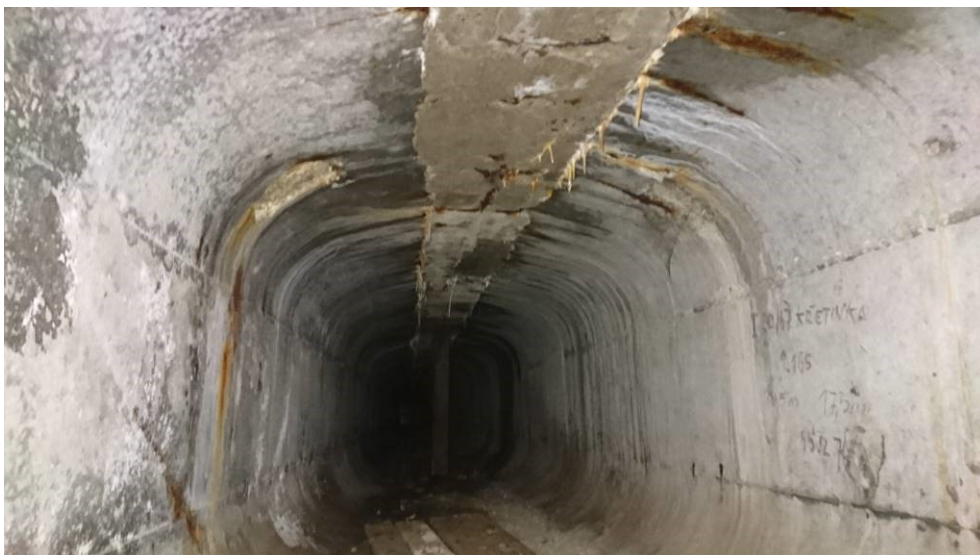
Obr.F41-521 Dutina mezi nosníky č.7 a č.8 v prvním poli. Pohled skrz dilatační spáru mezi čely nosníků č.8 prvního a druhého pole nad 2. (mezilehlou) podpěrrou, proti směru staničení,

- vlevo je nosník č.8, vpravo nosník č.7, v pozadí odpadní trouba mostního odvodňovače 1. pole a ZZ 1. podpěry, křetínské opěry,
- rozsáhlé stopy po zatékání přes netěsný MZ nad 2. podpěrrou a v okolí odpadní trouby odvodňovače,
- průsaky přes nefunkční hydroizolaci a horní podélnou spáru,
- místy koroze a obnažení betonářské výztuže horní podélné spáry a nosníků,
- stopy signalizující zatékání do kabelových kanálků předpjaté výztuže nebyly pozorovány.

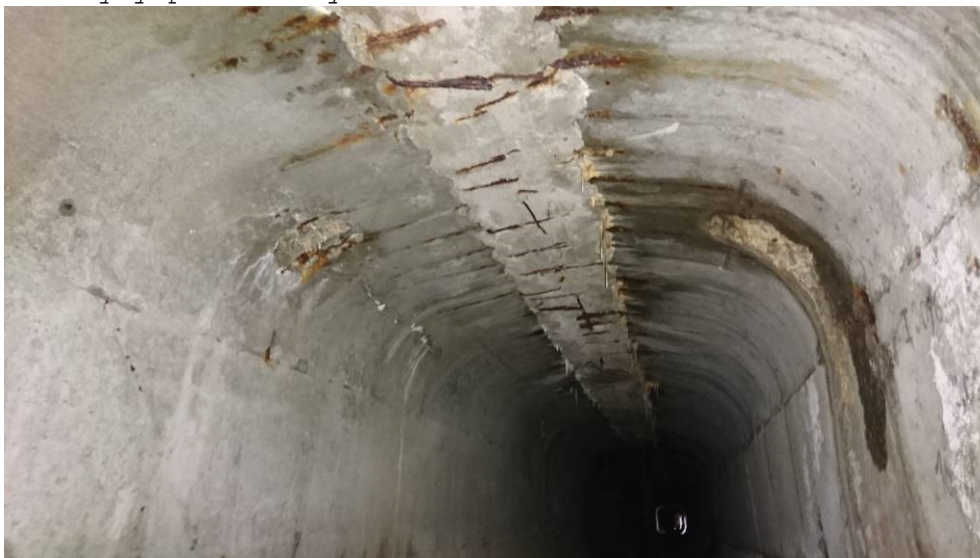
Obr.F41-522 Dutina mezi nosníky č.7 a č.8 ve druhém poli. Pohled skrz dilatační spáru mezi čely nosníků č.8 prvního a druhého pole nad 2. (mezilehlou) podpěrrou, ve směru staničení,

- vlevo je nosník č.7, vpravo nosník č.8,
- průsaky přes nefunkční hydroizolaci a horní podélnou spáru,
- místy koroze a obnažení betonářské výztuže horní podélné spáry a nosníků,
- na nosníku č.8 nevýrazné stopy, které mohou signalizovat zatékání do kabelových kanálků předpjaté výztuže.

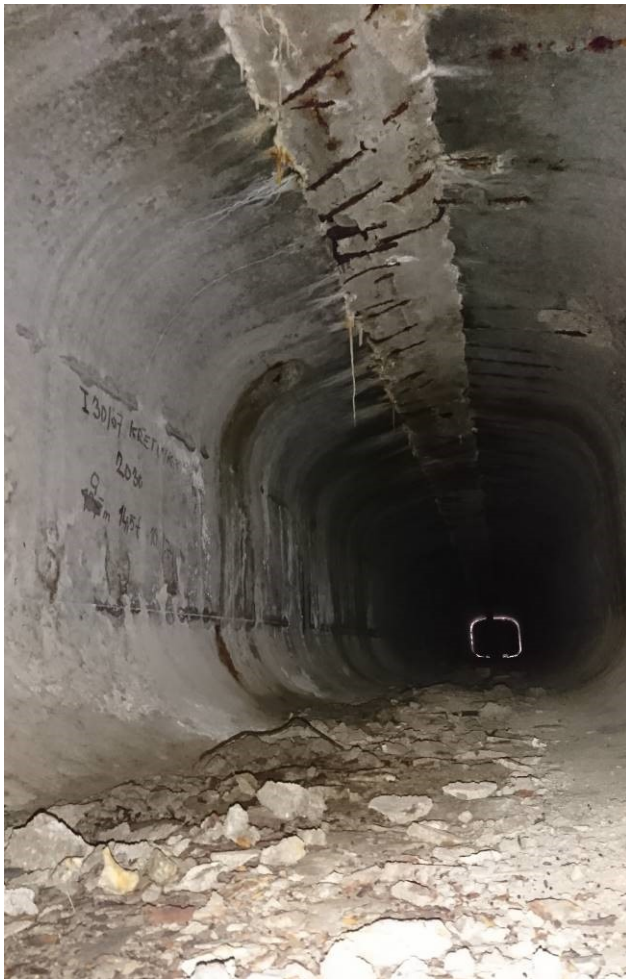
Obr.F41-523

Dutina mezi nosníky č.7 a č.8 ve druhém poli. Pohled skrz prostup pro odpadní troubu druhého mostního odvodňovače druhého pole v dolní podélné spáře mezi nosníky, proti směru staničení,

- vlevo je nosník č.8, vpravo nosník č.7,
- stopy po zatékání v okolí odpadní trouby odvodňovače,
- průsaky přes nefunkční hydroizolaci a horní podélnou spáru,
- častá koroze a obnažení betonářské výztuže horní podélné spáry, u nosníků místy,
- na nosníku č.8 stopy, které mohou signalizovat zatékání do kabelových kanálků předpjaté výztuže.

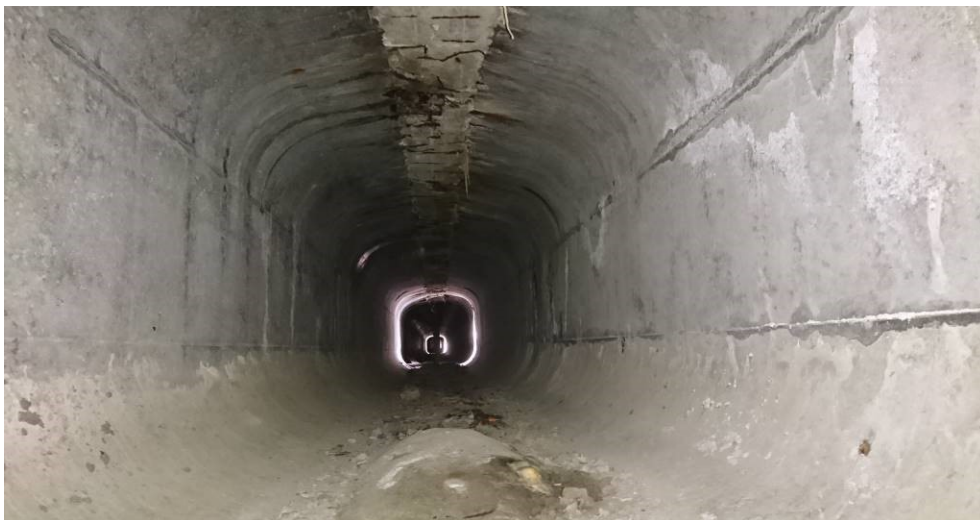
Obr.F41-524 Dutina mezi nosníky č.7 a č.8 ve druhém poli. Pohled skrz prostup pro odpadní troubu druhého mostního odvodňovače druhého pole v dolní podélné spáře mezi nosníky, ve směru staničení,

- vlevo je nosník č.7, vpravo nosník č.8, v pozadí prosvítá dilatační spára nad 3. (mezilehlou) podpěrrou,
- stopy po zatékání v okolí odpadní trouby odvodňovače,
- průsaky přes nefunkční hydroizolaci a horní podélnou spáru,
- koroze a obnažení betonářské výztuže horní podélné spáry, u nosníků místy,
- na stěnách stojin obou nosníků stopy, které mohou signalizovat zatékání do kabelových kanálků předpjaté výztuže.

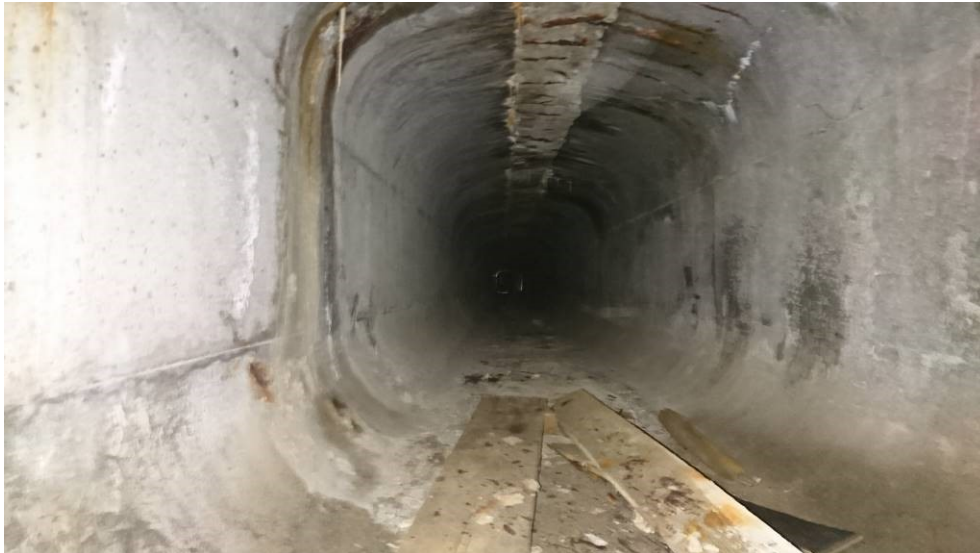
Obr.F41-525 Dutina mezi nosníky č.7 a č.8 ve druhém poli. Pohled skrz dilatační spáru mezi čely nosníků č.8 druhého a třetího pole nad 3. (mezilehlou) podpěrrou, proti směru staničení,

- vlevo je nosník č.8, vpravo nosník č.7,
- rozsáhlé stopy po zatékání přes netěsný MZ nad 3. podpěrrou,
- průsaky přes nefunkční hydroizolaci a horní podélnou spáru,
- koroze a obnažení betonářské výztuže horní podélné spáry, u nosníků místy,
- v horní části nosníku č.7 stopa (inkrustovaná trhlinka), signalizující zatékání do kabelového kanálku předpjaté výztuže.

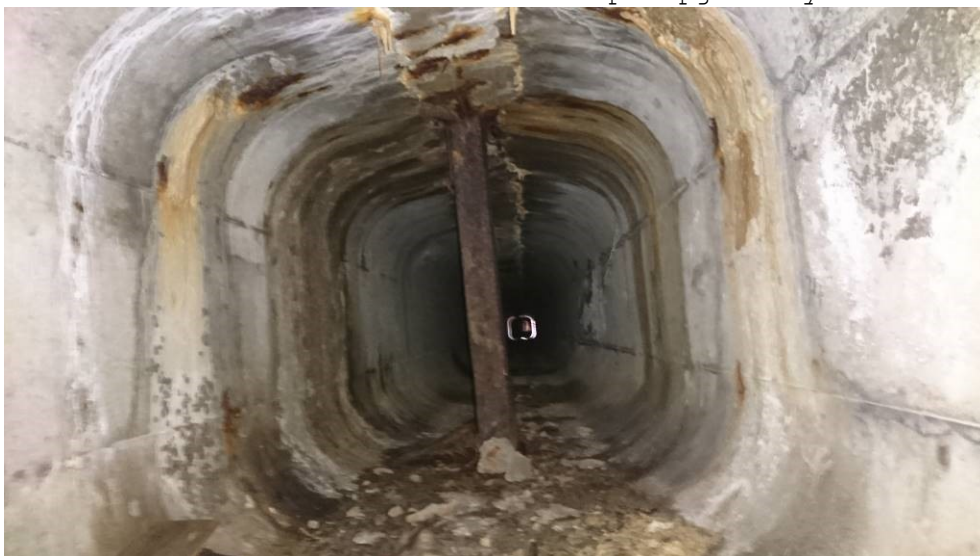
Obr.F41-526 Dutina mezi nosníky č.7 a č.8 ve třetím poli. Pohled skrz dilatační spáru mezi čely nosníků č.8 druhého a třetího pole nad 3. (mezilehlou) podpěrrou, ve směru staničení,

- vlevo je nosník č.7, vpravo nosník č.8,
- v popředí silně korodovaná odpadní trouba mostního odvodňovače,
- rozsáhlé stopy po zatékání přes netěsný MZ nad 3. podpěrrou,
- rozsáhlé průsaky přes nefunkční HI a horní podélnou spáru,
- místy koroze a obnažení bet. výzt. horní podélné spáry a nosníků,
- na stojině nosníku č.8 za odpadní troubou stopa, která signalizuje zatékání do zvedaného kabelového kanálku předpjaté výztuže.

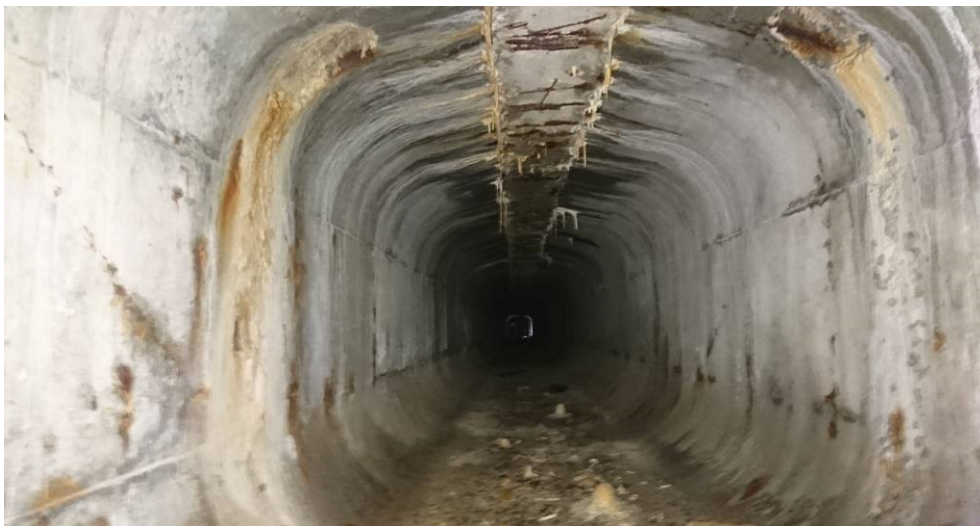
Obr.F41-527 Dutina mezi nosníky č.7 a č.8 ve třetím poli. Pohled skrz dilatační spáru mezi čely nosníků č.8 třetího a čtvrtého pole nad 4. (mezilehlou) podpěrrou, proti směru staničení,

- vlevo je nosník č.8, vpravo nosník č.7,
- rozsáhlé stopy po zatékání přes netěsný MZ nad 4. podpěrrou,
- rozsáhlé průsaky přes nefunkční hydroizolaci a horní podélnou spáru,
- místy koroze a obnažení betonářské výztuže horní podélné spáry a nosníků,
- stopy, které mohou signalizovat zatékání do kabelových kanálků předpjaté výztuže nebyly pozorovány.

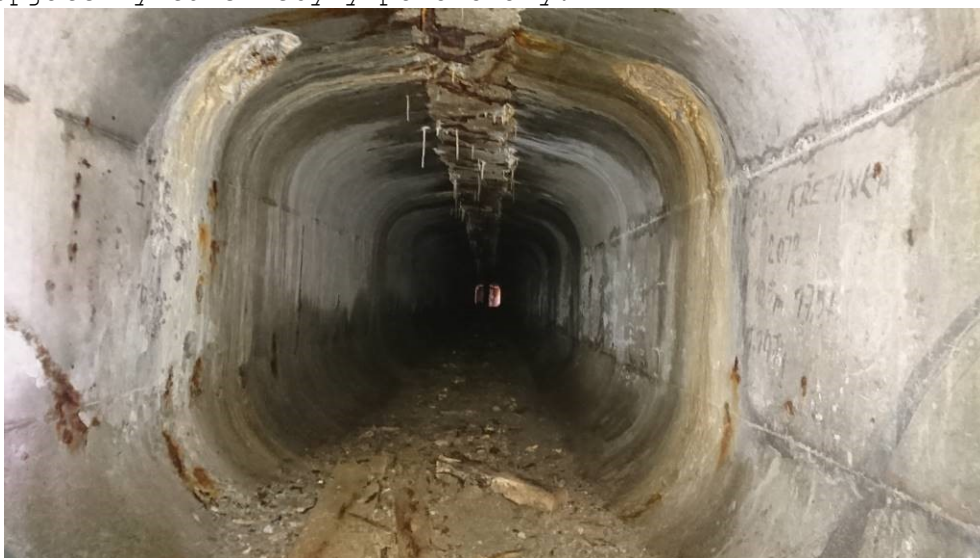
Obr.F41-528 Dutina mezi nosníky č.7 a č.8 ve čtvrtém poli. Pohled skrz dilatační spáru mezi čely nosníků č.8 třetího a čtvrtého pole nad 4. (mezilehlou) podpěrrou, ve směru staničení,

- vlevo je nosník č.7, vpravo nosník č.8,
- rozsáhlé stopy po zatékání přes netěsný MZ nad 4. podpěrrou,
- rozsáhlé průsaky přes nefunkční hydroizolaci a horní podélnou spáru,
- místy koroze a obnažení betonářské výztuže horní podélné spáry a nosníků,
- stopy, které by mohly signalizovat zatékání do kabelových kanálků předpjaté výztuže nebyly pozorovány.

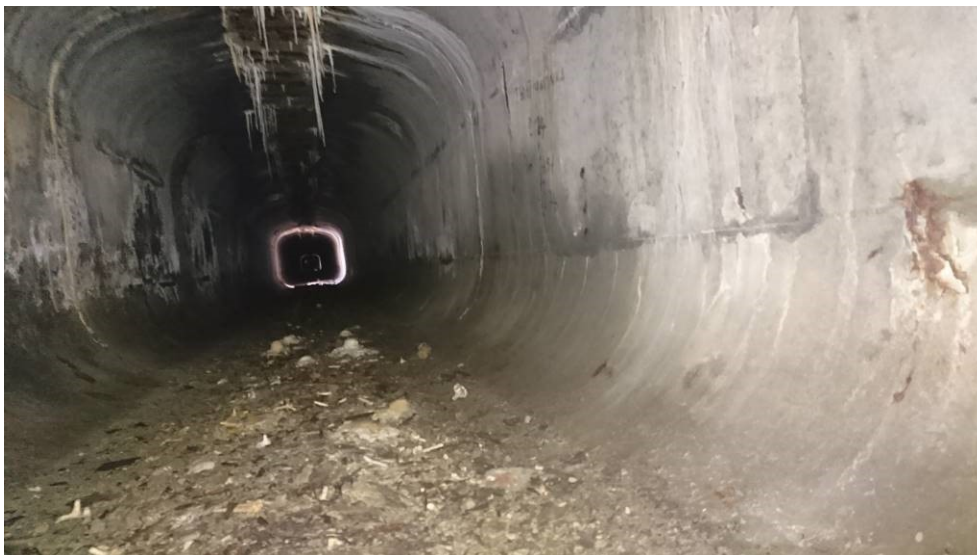
Obr.F41-529 Dutina mezi nosníky č.7 a č.8 ve čtvrtém poli. Pohled skrz prostup pro odpadní troubu mostního odvodňovače v dolní podélné spáře mezi nosníky, proti směru staničení,

- vlevo je nosník č.8, vpravo nosník č.7,
- rozsáhlé stopy po zatékání v okolí odpadní trouby odvodňovače,
- rozsáhlé průsaky přes nefunkční hydroizolaci a horní podélnou spáru,
- místy koroze a obnažení betonářské výztuže horní podélné spáry a nosníků,
- na obou nosnicích výrazné stopy, které mohou signalizovat zatékání do kabelových kanálků předpjaté výztuže.

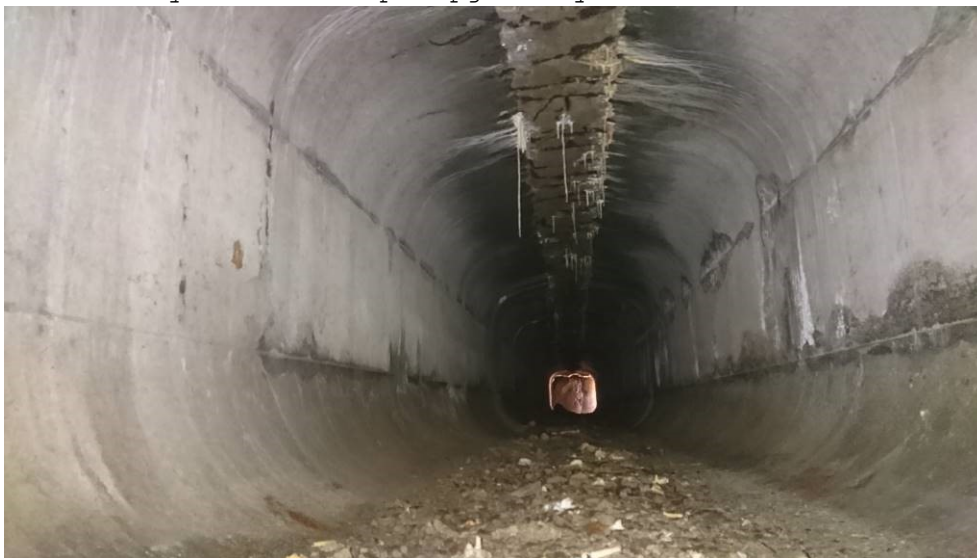
Obr.F41-530 Dutina mezi nosníky č.7 a č.8 ve čtvrtém poli. Pohled skrz prostup pro odpadní troubu mostního odvodňovače v dolní podélné spáře mezi nosníky, ve směru staničení,

- vlevo je nosník č.7, vpravo nosník č.8,
- rozsáhlé stopy po zatékání v okolí odpadní trouby odvodňovače,
- rozsáhlé průsaky přes nefunkční hydroizolaci a horní podélnou spáru,
- koroze a obnažení betonářské výztuže horní podélné spáry, nosníků minimálně,
- stopy, které mohou signalizovat zatékání do kabelových kanálků předpjaté výztuže nebyly pozorovány.

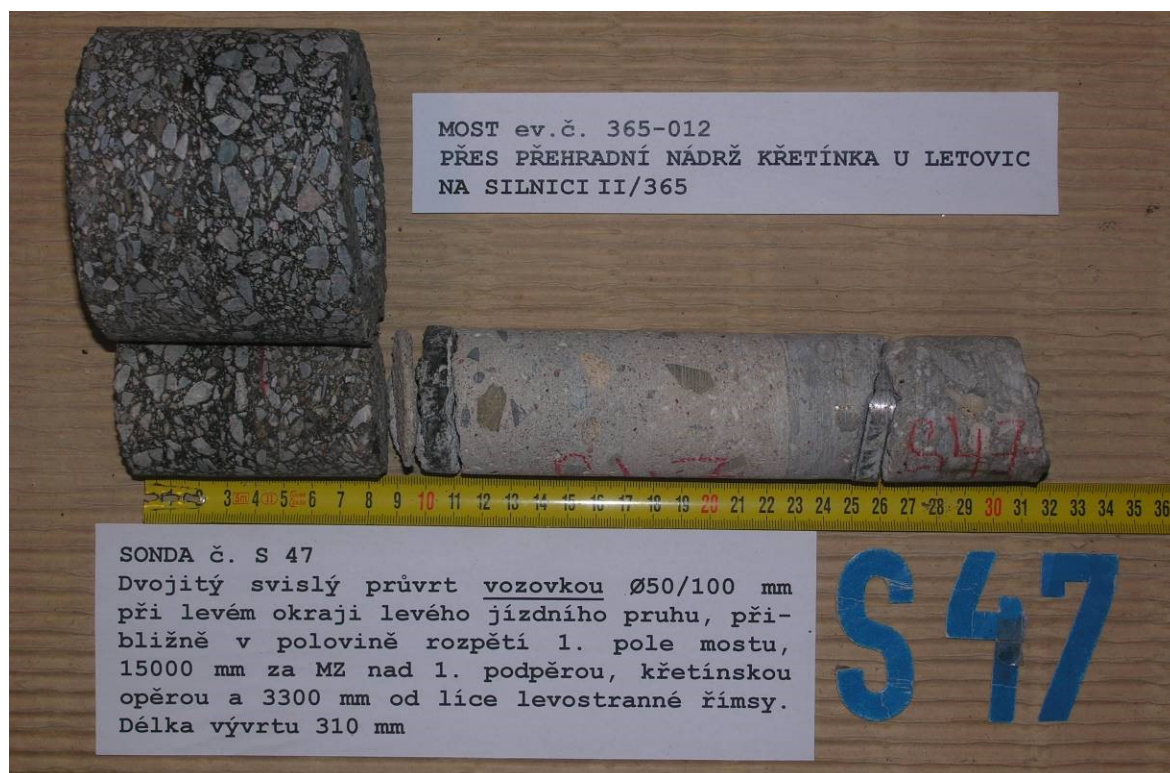
Obr.F41-147 Sonda S47. Dvojitý svislý průvrt Ø 50/100 mm vozovkou při levém okraji levého jízdního pruhu, přibližně v polovině rozpětí 1. pole mostu, 15000 mm za MZ nad 1. podpěrrou, křetínskou opěrou a 3300 mm od líce levostranné římsy. Délka vývrtu 310 mm.

- Celkem vozovka včetně spádové/vyrovnávací vrstvy 220 mm**
-
- **nosná konstrukce:** prefabrikovaný nosník I-67, beton hutný, bez pórů, kamenivo drcené do 6 mm, křivka zrnitosti nadprůměrná, štěpin. zrn 5%. V sondě zastižena vzájemně vázaná betonářská výztuž Ø8 mm s krytím shora 15 a 23 mm 90 mm
-

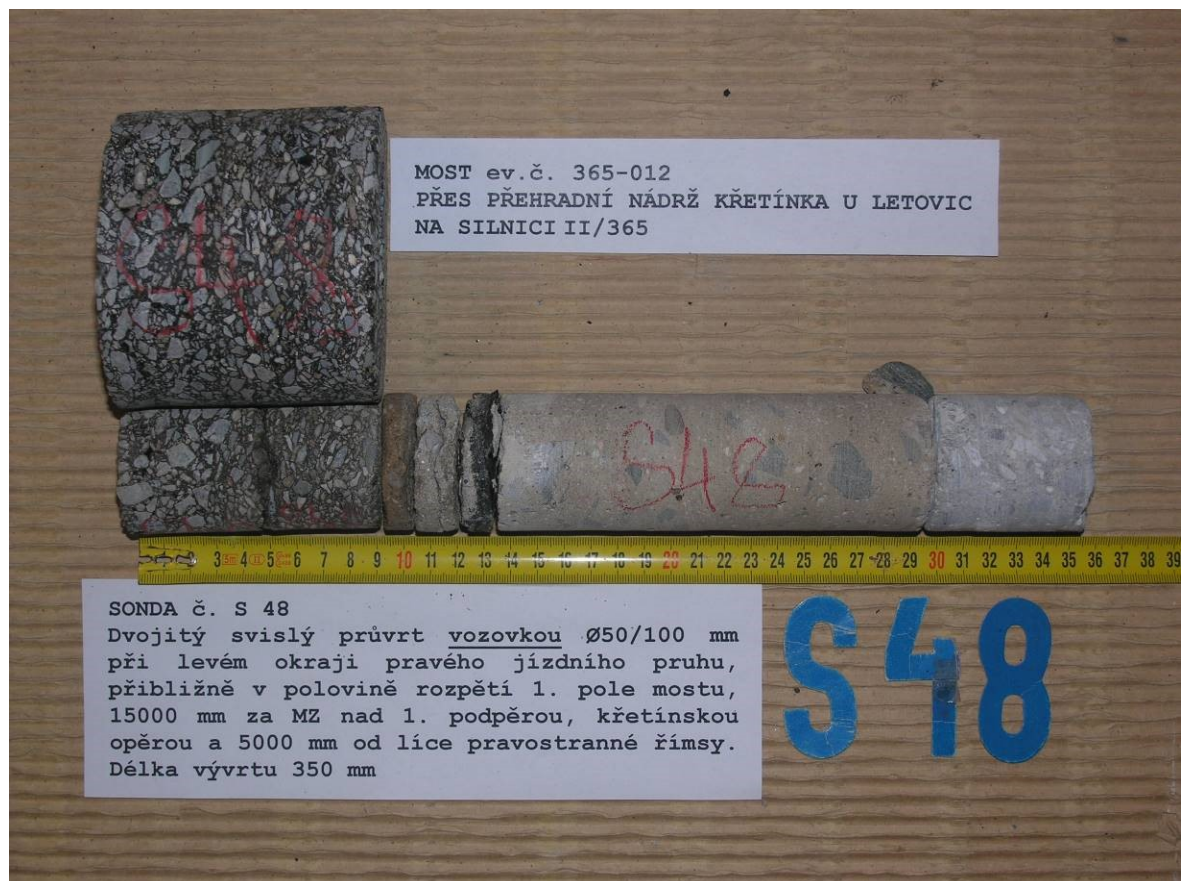
Obr.F41-148 Sonda S48. Dvojitý svislý průvrt \varnothing 50/100 mm vozovkou při levém okraji pravého jízdního pruhu, přibližně v polovině rozpětí 1. pole mostu, 15000 mm za MZ nad 1. podpěrrou, křetínskou opěrrou a 5000 mm od líce pravostranné římsy. Délka vývrtu 350 mm.

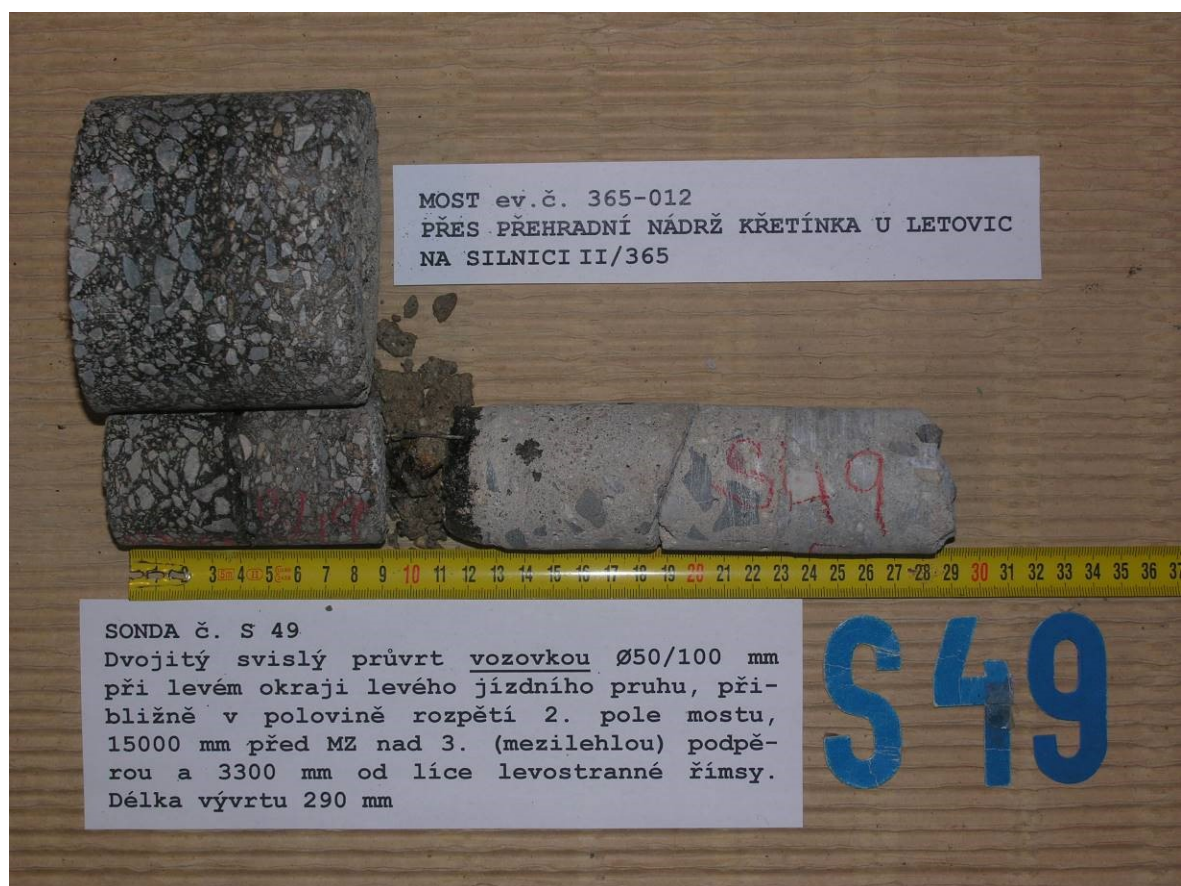
Obr.F41-149 Sonda S49. Dvojitý svislý průvrt Ø 50/100 mm vozovkou při levém okraji levého jízdního pruhu, přibližně v polovině rozpětí 2. pole mostu, 15000 mm před MZ nad 3. (mezilehlou) podpěrou a 3300 mm od líce levostranné římsy. Délka vývrtu 290 mm.

| - nosná konstrukce: prefabrikovaný nosník I-67, beton hutný, bez pórů, kamenivo drcené do Ø10 mm, křivka zrnitosti nadprůměrná, štěpin. zrn 5%. V sondě zastižena betonářská výztuž Ø8 mm s krytím shora 18 mm a betonářská výztuž Ø8 mm s krytím shora 44 mm | 65 mm |

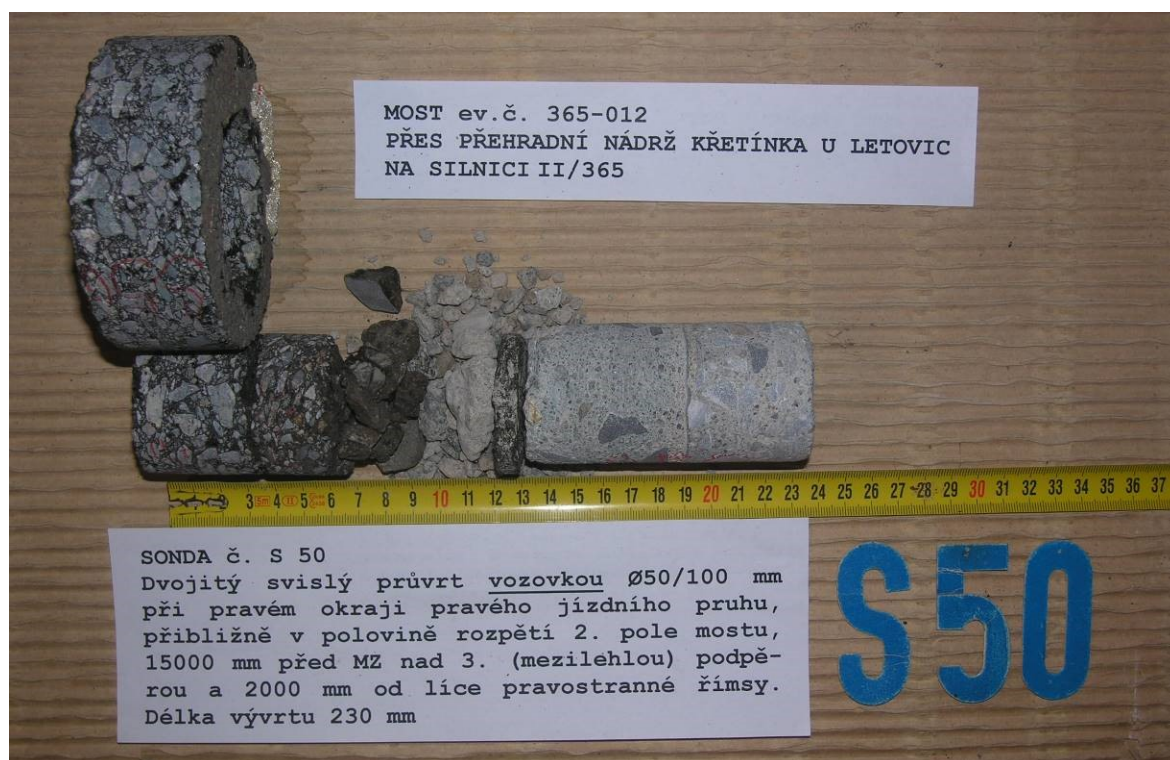
Obr.F41-150 Sonda S50. Dvojitý svislý průvrt $\varnothing 50/100$ mm vozovkou při pravém okraji pravého jízdního pruhu, přibližně v polovině rozpětí 2. pole mostu, 15000 mm před MZ nad 3. (mezilehlou) podpěrou a 2000 mm od líce pravostranné římsy. Délka vývrtu 230 mm.

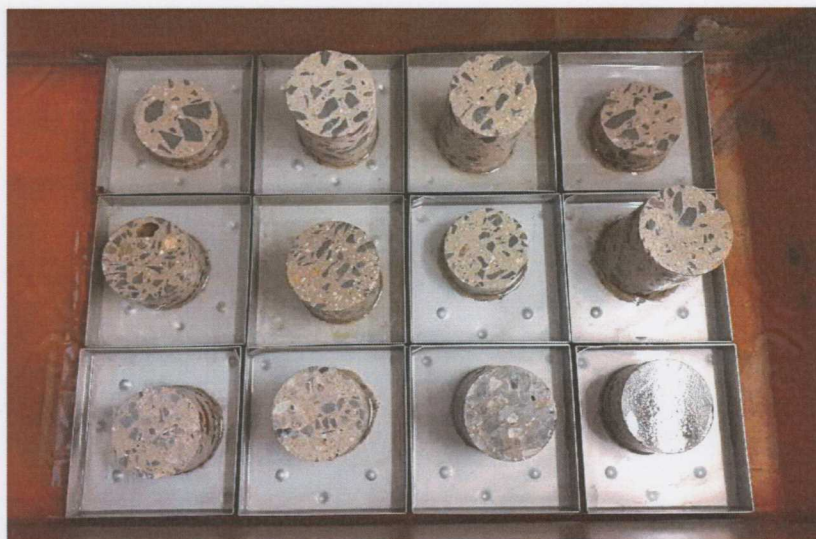
Zkušební tělesa po prvních 25 zmrazovacích a rozmrazovacích cyklech jsou zobrazena na Obr. 1, po dalších 25 cyklech na Obr. 2. Z těchto obrázků je možné vidět rozdílné chování zkoušených betonů (rozdílné množství odpadlých částic).

Obr. 1 Zkušební tělesa umístěná v zařízení KD-20 po prvních 25 cyklech

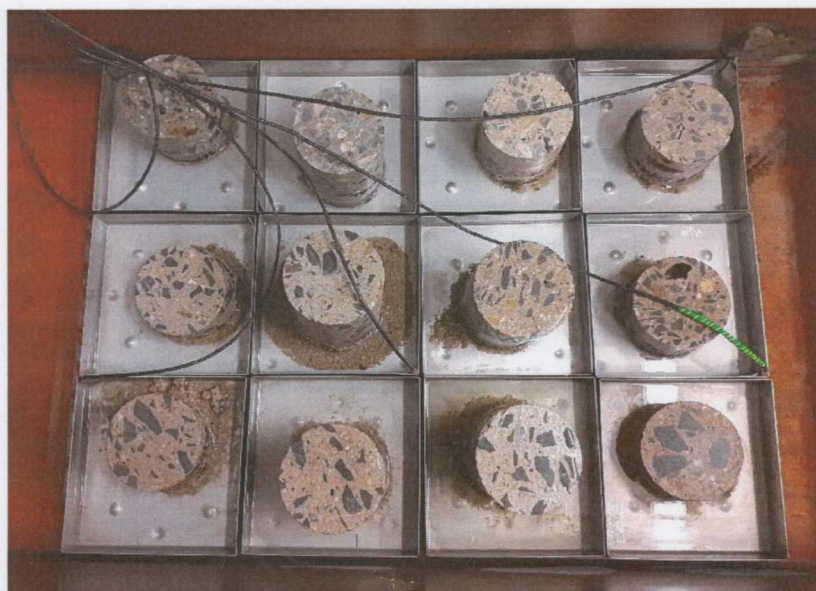
Obr. 2 Zkušební tělesa umístěná v zařízení KD-20 po druhých 25 cyklech

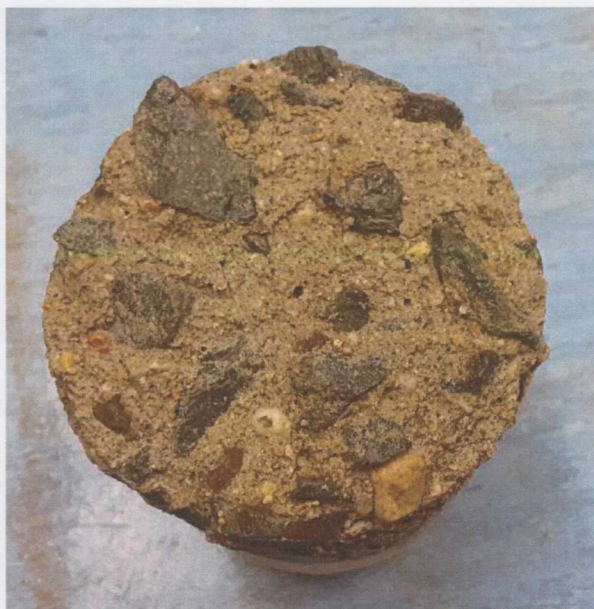
Jak je možné z výsledků v Tab. 2 vidět, zkušební těleso V4 se od ostatních zkušebních těles liší. Protože výsledky zkušební tělesa V4 se od průměrné hodnoty ze všech 4 těles liší o více než 50 %, bylo toto těleso v souladu s normou ČSN 73 1326 z vyhodnocení vyřazeno – v Tab. 2 je zvýrazněno žlutě. Zbývající tři zkušební tělesa se od nového aritmetického průměru neliší o více než 50 %, proto je možné tento výsledek uvažovat jako definitivní. Na Obr. 3 je zobrazeno těleso V3 po 50 cyklech, jako představitel typického porušení betonu souboru „dřívky opěr“. Na Obr. 4 je zobrazeno těleso V4 po 50 cyklech – je vidět, že beton je porušený nejen na podstavě zkušebního válce, ale poměrně výrazně také na jeho stěnách.

Obr. 3 Zkušební těleso V3 po 50 cyklech

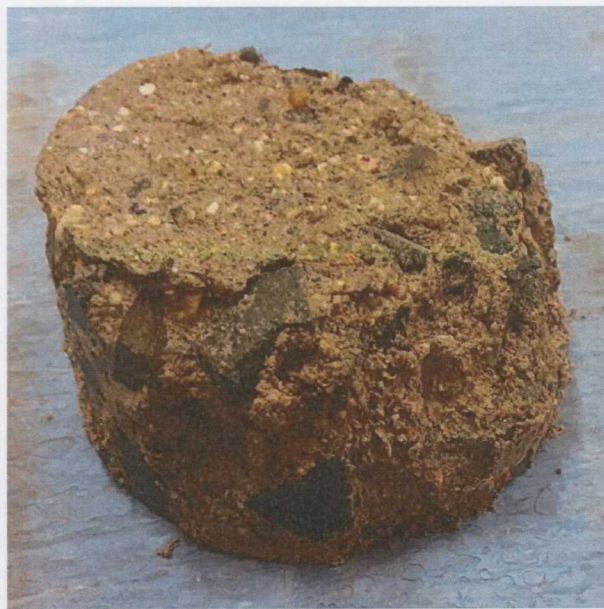
Obr. 4 Zkušební těleso V4 po 50 cyklech

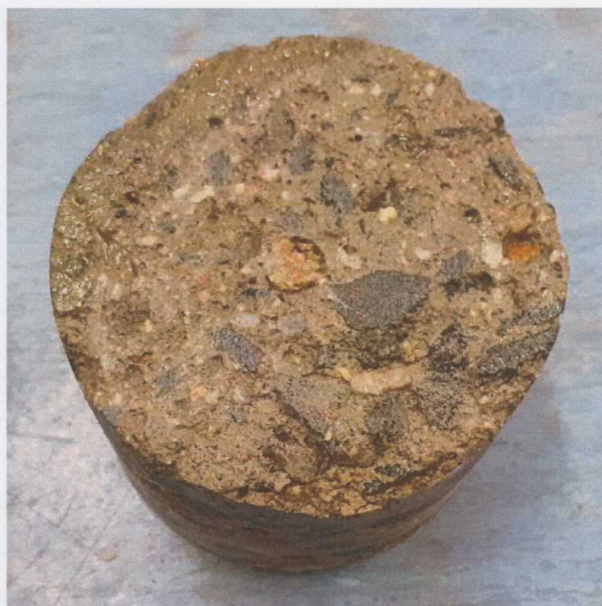
Na Obr. 5 je zobrazeno zkušební těleso V5, přičemž podobně se chovalo zkušební těleso V6. Na Obr. 6 je zobrazeno zkušební těleso V7. Zde je vidět, že i z vizuálního hlediska se jedná o beton horší kvality, než je beton těles V5 a V6. Podobně jako V7 se choval také válec V8.

Obr. 5 Zkušební těleso V5 po 50 cyklech

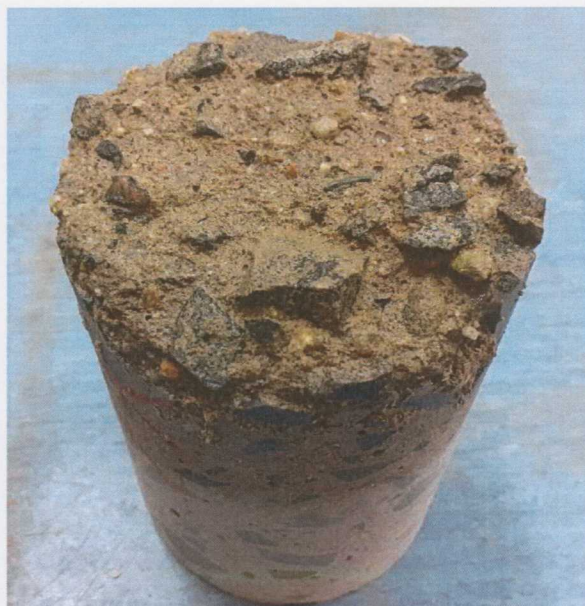
Obr. 6 Zkušební těleso V7 po 50 cyklech

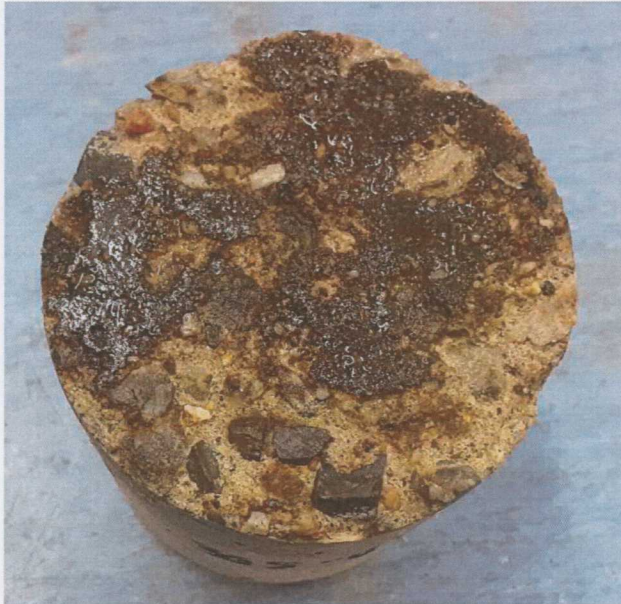
Na Obr. 7 je zobrazeno zkušební těleso V18-1 po 50 cyklech, na Obr. 8 poté těleso V22. Již na první pohled je zřejmé, že beton tělesa V22 (i V21, které se chovalo v podstatě stejně) je velmi kvalitní a z pohledu odolnosti proti CHRL trvanlivý.

Obr. 7 Zkušební těleso V18-1 po 50 cyklech

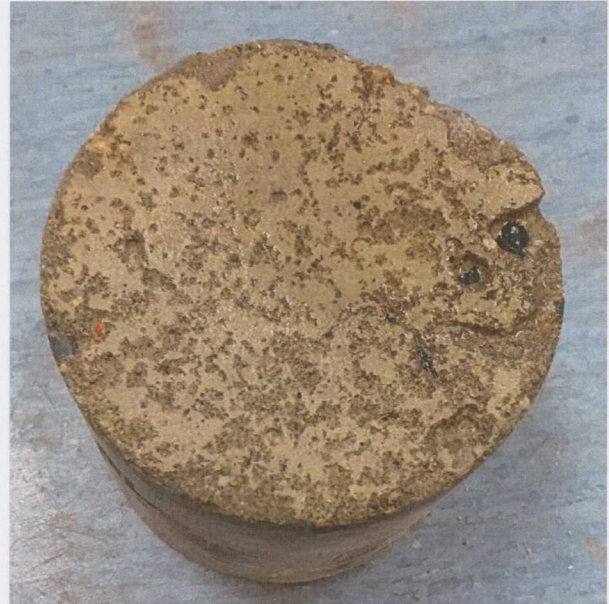
Obr. 8 Zkušební těleso V22 po 50 cyklech
