IMOS Brno, a.s.
Divize silniční vývoj
Olomoucká 174
627 00 Brno

Název: Křtiny – Březina

Silnice: III/37365

4. AKTUALIZACE NÁVRHU OPRAVY VOZOVKY

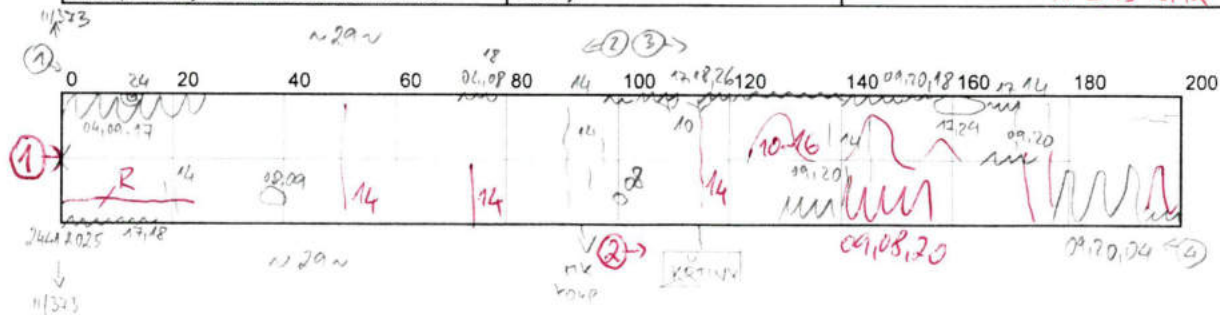
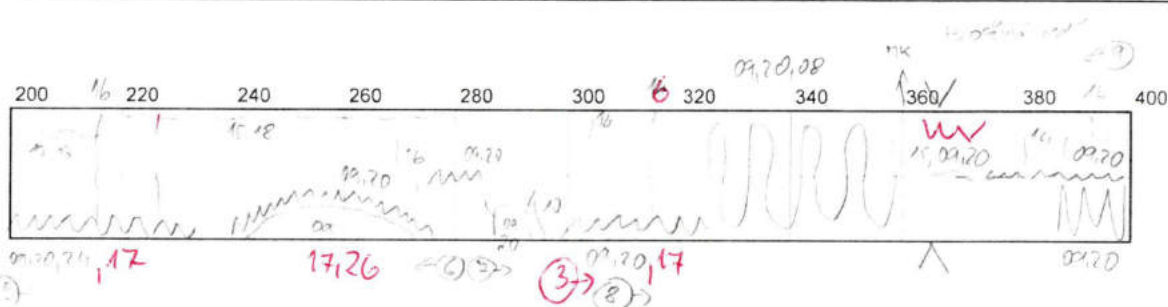
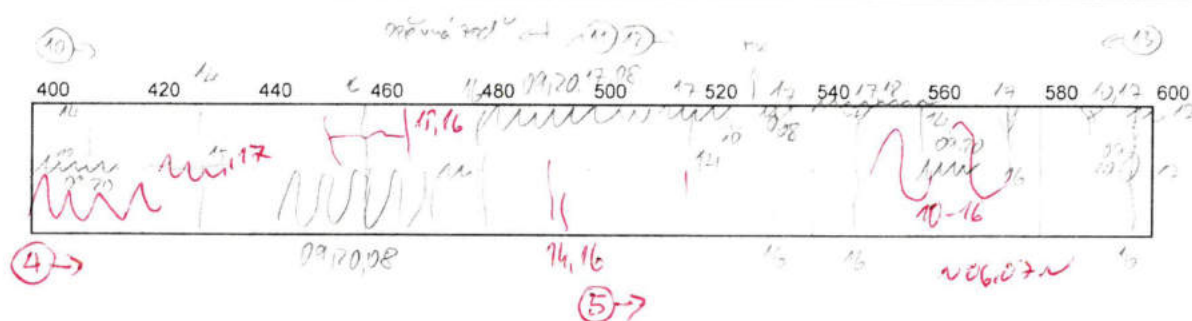
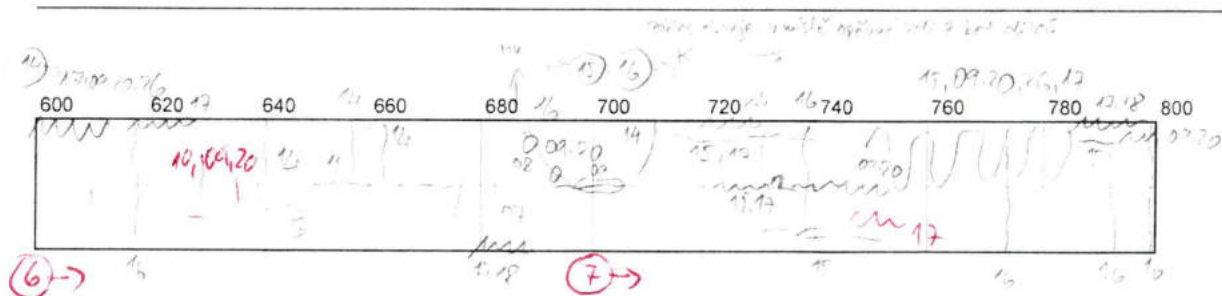
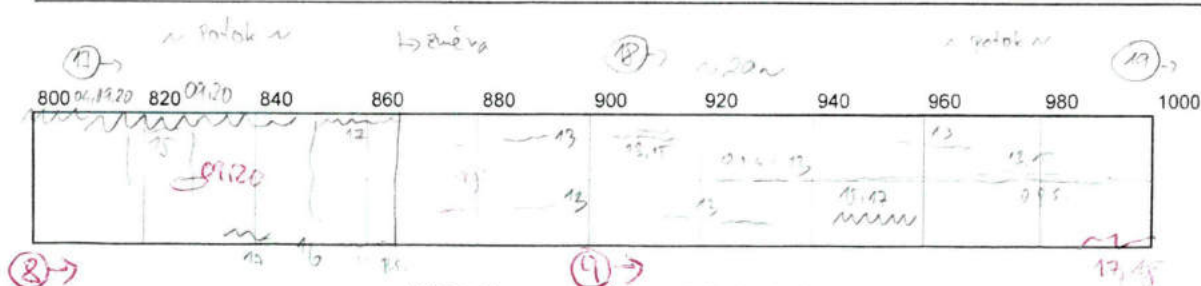
Název: Křtiny - Březina	Objednatel: RYBÁK - PROJEKTOVÁNÍ STAVEB*
Silnice: III/37365	Zaznamenal: Ing. Jindřich Melcher
Začátek: km 0,000	Konec: km 1,406
Směr prohlídky: ve směru staničení silnice	Obruby: -
	Dne: 19.4.2013 30.11.2018
	Délka: 1,406 km
	* SÚS JMK

Z poruch povrchu vozovky se vyskytují zejména ztráta asfaltového tmelu, hloubková koroze, mozaikové, podélné, příčné a nepravidelné rozvětvené trhliny, vysprávký s nepravidelnými hrboly, místy výtluky, lokálně i síťové trhliny a plošná deformace či pokles, olamování okrajů vozovky a jiné poruchy. Na úseku silnice III/37365 se v km 0,710 – 0,740 L nachází výraznější lokální pokles podél okraje za širokou podélnou trhlinou. Tato porucha se nachází v místě opěrné zdi z betonových dílců. Lokální deformace okraje se vyskytuje také v místě náspu vpravo v km cca 0,200 – 0,330.
