Most 37739-2

Most přes místní potok v Hamiltonech

HLAVNÍ PROHLÍDKA

Datum provedení prohlídky: 23.4.2020

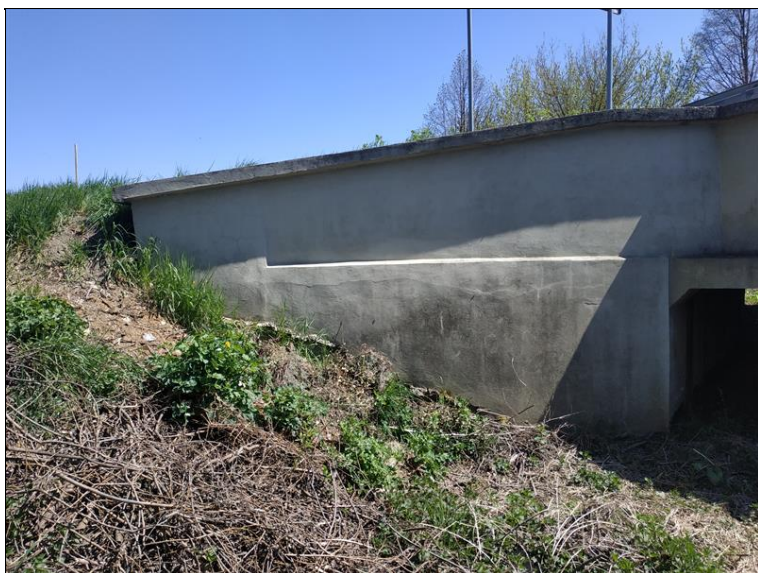
Pravé křídlo u OP1.jpg

Levé křídlo u OP2 je potečené a podemleté. Na levém křídle u OP1 se nacházejí všesměrné trhliny. Sanační omítka je na mnoha místech dutá, časem odpadne.
