III/37362 Krasová, průtah

Diagnostika vozovky pro zpracování PD

Název:	III/37362 Krasová, průtah, diagnostika vozovky pro zpracování PD	
Číslo smlouvy zhotovitele:	SML/8244/2019	
Číslo smlouvy objednatele:	359/2019	
Objednatel:	Správa a údržba silnic Jihomoravského kraje, příspěvková organizace kraje	
Sídlo:	Žerotínovo náměstí 449/3, 602 00 Brno	
Zhotovitel:	Centrum dopravního výzkumu, v. v. i.	
Sídlo:	Líšeňská 2657/33a, 636 00 Brno	
Řešitelský tým:	Ing. Jiří Grošek, Ph.D.	
	Ing. Ilja Březina	Radek Bednář
	Ing. Tomáš Zavřel	Václav Kolář
Datum zpracování:	6 – 11/2019

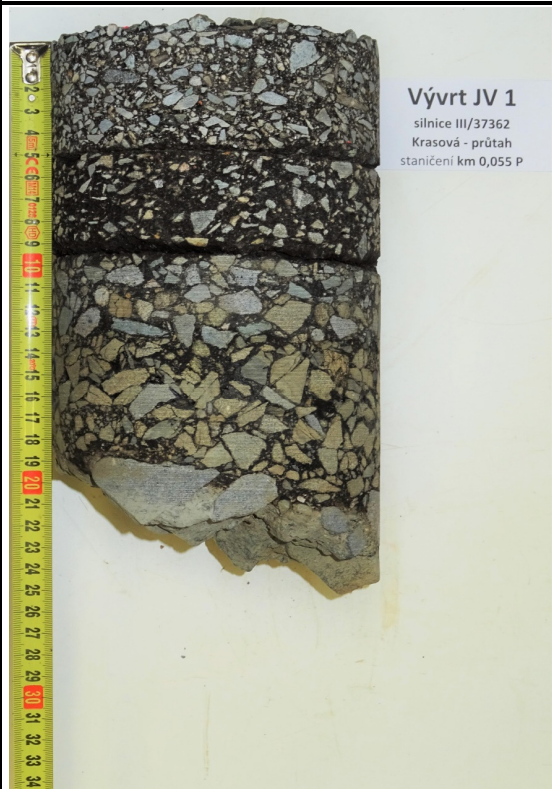
Označení, staničení - pruh:			JV 1, km 0,055 - P
Komunikace:			III/37362, Krasová - průtah
č.	Materiál	Tloušťka [mm]	Poznámka
1	AHV	55	DK, max. zrno 8 mm,
2	AHV	45	DK, max. zrno 8 mm,
3	AHV	40	DK, max. zrno 12 mm,
4	AHV	90	DK, max. zrno 16 mm,
5	ŠD	> 20	DK, max. zrno 32 mm,
6			
7			
8			
Použité zkratky: AHV - asfaltová hutněná vrstva, PM - penetrační makadam, ŠD - štěrkokodrť, DK - drcené kamenivo			
Datum odběru:		Umístění vývrtu:	
28.05.2019		1,3 m od kraje vozovky

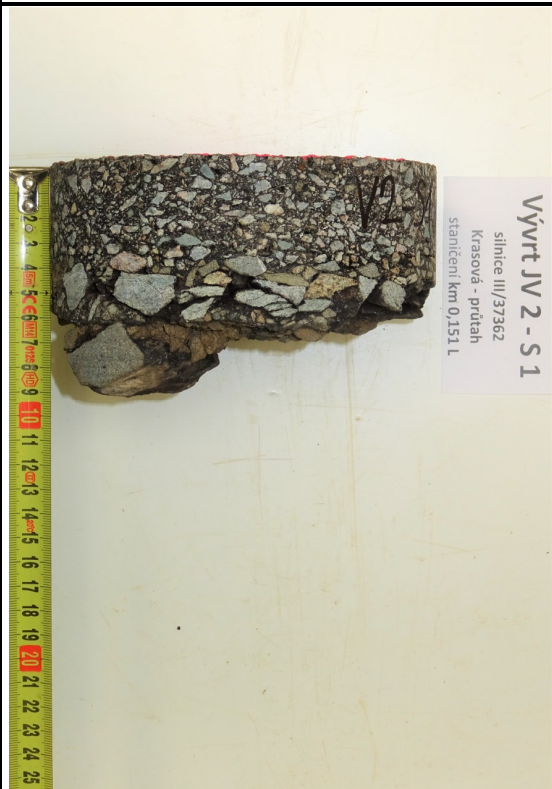
Označení, staničení - pruh:			JV 2 - S 1, km 0,151 - L
Komunikace:			III/37362, Krasová - průtah
č.	Materiál	Tloušťka [mm]	Poznámka
1	AHV	35	DK, max. zrno 6 mm
2	AHV	30	DK, max. zrno 16 mm
3	PM	95	DK, max. zrno 63 mm rozpadající se
4	ŠD	90	DK, max. zrno 63 mm
5	ŠD zahliněná	> 300	DK, max. zrno 63 mm
6			
7			
8			
Použité zkratky: AHV - asfaltová hutněná vrstva, PM - penetrační makadam, ŠD - štěrkokodrť, DK - drcené kamenivo			
Datum odběru:		Umístění vývrtu:	
30.05.2019		1,20 m od obrubníku, (pravá jízdní stopa)

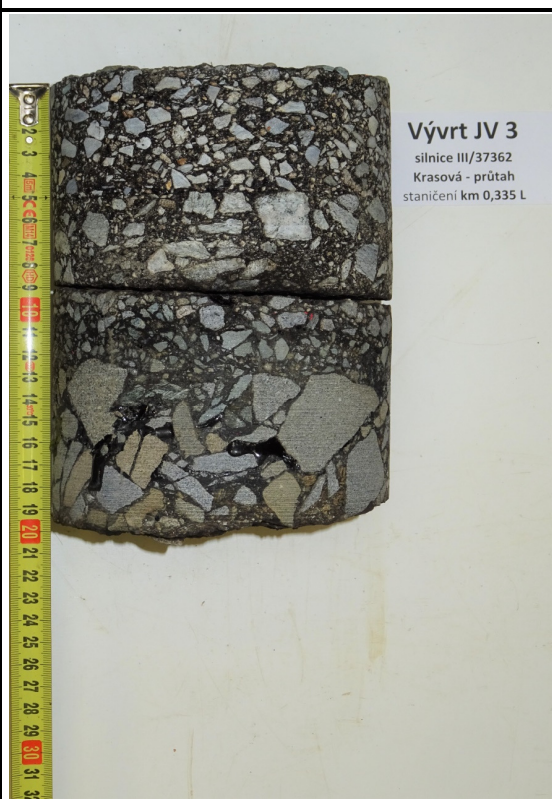
Označení, staničení - pruh:			JV 3, km 0,335 - L
Komunikace:			III/37362, Krasová - průtah
č.	Materiál	Tloušťka [mm]	Poznámka
1	AHV	50	DK, max. zrno 8 mm
2	AHV	45	DK, max. zrno 12 mm
3	AHV	25	DK, max. zrno 12 mm
4	PM	80	! DEHET ! DK, max. zrno 63 mm
5	ŠD	> 20	DK, max. zrno 32 mm
6			
7			
8			
Použité zkratky: AHV - asfaltová hutněná vrstva, PM - penetrační makadam, ŠD - štěrkodrtě, DK - drcené kamenivo			
Datum odběru:		Umístění vývrtu:	
28.05.2019		1,8 m od obrubníku

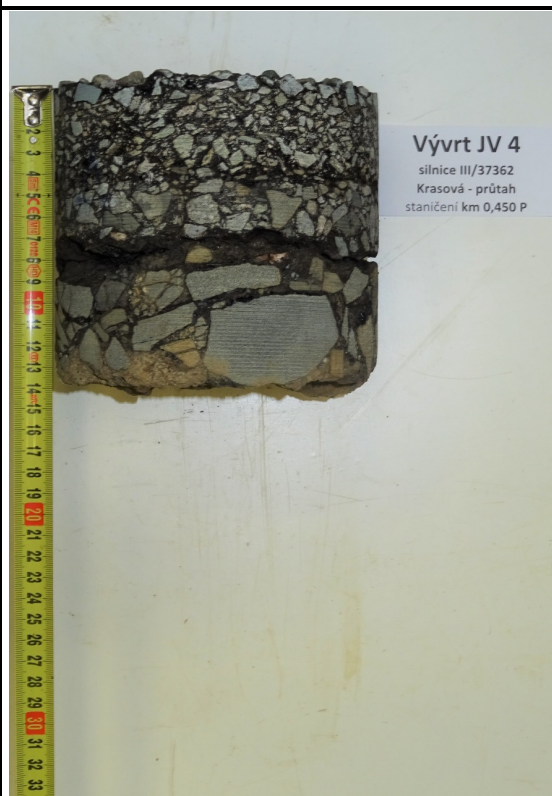
Označení, staničení - pruh:			JV 4, km 0,450 - P
Komunikace:			III/37362, Krasová - průtah
č.	Materiál	Tloušťka [mm]	Poznámka
1	AHV	50	DK, max. zrno 8 mm
2	AHV	30	DK, max. zrno 12 mm
3	PM	70	! DEHET ! DK, max. zrno 63 mm
4	ŠD	> 30	DK, max. zrno 32 mm
5			
6			
7			
8			
Použité zkratky: AHV - asfaltová hutněná vrstva, PM - penetrační makadam, ŠD - štěrkodrtě, DK - drcené kamenivo			
Datum odběru:		Umístění vývrtu:	
28.05.2019		1,4 m od obrubníku

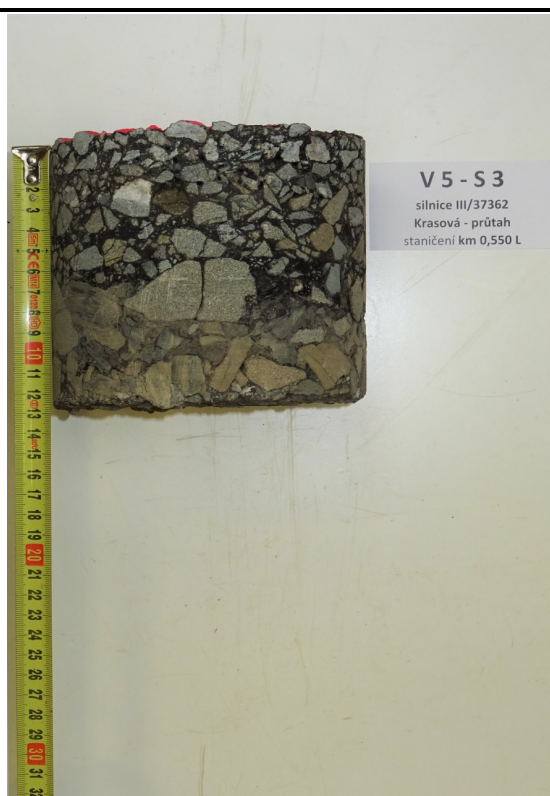
Označení, staničení - pruh:			JV 5 - S 3, km 0,550 - L
Komunikace:			III/37362, Krasová - průtah
č.	Materiál	Tloušťka [mm]	Poznámka
1	nátěr	15	DK, max. zrno 8 mm
2	AHV	30	DK, max. zrno 16 mm
3	AHV	25	DK, max. zrno 12 mm
4	PM	60	! DEHET ! DK, max. zrno 32 mm
5	ŠD	50	DK, max. zrno 32 mm
6	štět	170	DK, max. zrno 140 mm
7	ŠD zahliněná	130	DK, max. zrno 63 mm
8	ŠD zahliněná	> 120	DK, max. zrno 63 mm
Použité zkratky: AHV - asfaltová hutněná vrstva, PM - penetrační makadam, ŠD - štěrkodrtě, DK - drcené kamenivo			
Datum odběru:		Umístění vývrtu:	
30.05.2019		2,00 m od obrubníku

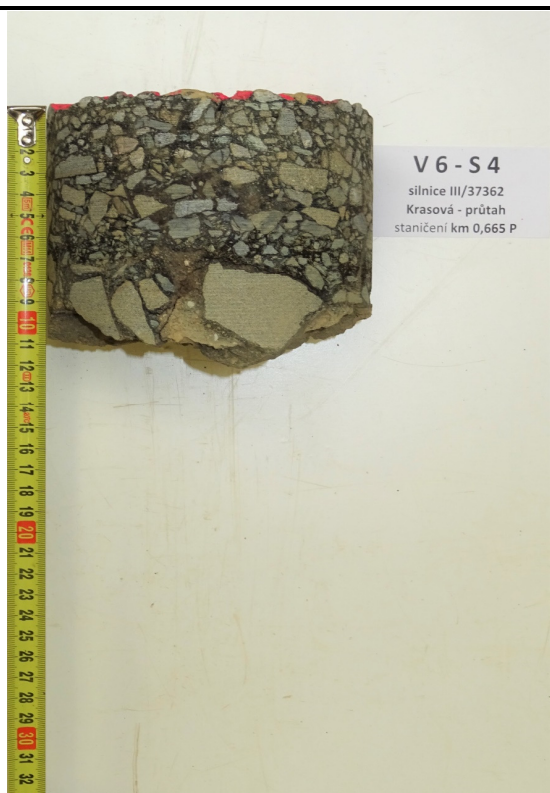
Označení, staničení - pruh:			JV 6 - S 4, km 0,665 - P
Komunikace:			III/37362, Krasová - průtah
č.	Materiál	Tloušťka [mm]	Poznámka
1	AHV	30	DK, max. zrno 8 mm
2	AHV	35	DK, max. zrno 16 mm
3	PM	55	! DEHET ! DK, max. zrno 63 mm
4	ŠD zahliněná	> 480	DK, max. zrno 32 mm
5			
6			
7			
8			
Použité zkratky: AHV - asfaltová hutněná vrstva, PM - penetrační makadam, ŠD - štěrkodrtě, DK - drcené kamenivo			
Datum odběru:		Umístění vývrtu:	
30.05.2019		1,40 m od obrubníku

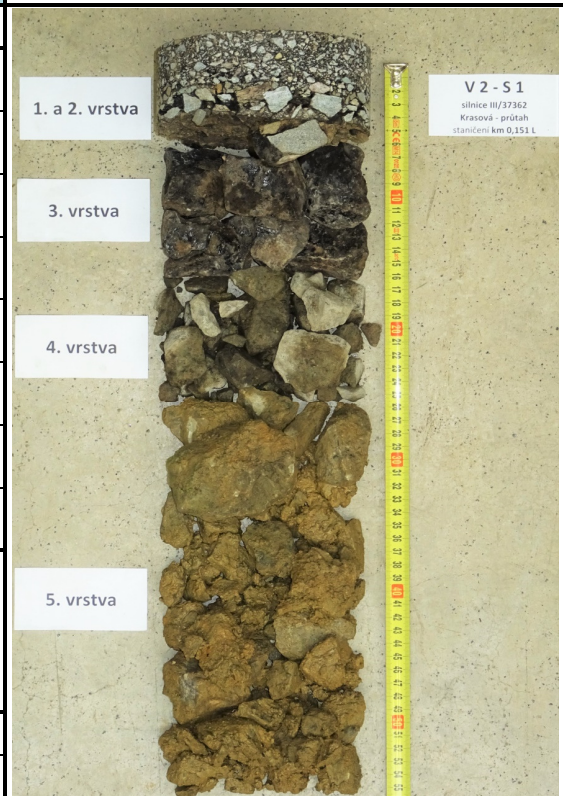
Označení, staničení - pruh:			S 1, km 0,151 - L
Komunikace:			III/37362, Krasová - průtah
č.	Materiál	Tloušťka [mm]	Poznámka
1	AHV	35	DK, max. zrno 6 mm
2	AHV	30	DK, max. zrno 16 mm
3	PM	95	DK, max. zrno 63 mm rozpadající se
4	ŠD	90	DK, max. zrno 63 mm
5	ŠD zahliněná G1 GW	> 300	DK, max. zrno 63 mm, Prot. č. 038/19-Z štěrk dobře zrněný
6			
7			
8			
Použité zkratky: AHV - asfaltová hutněná vrstva, PM - penetrační makadam, ŠD - štěrkodrtě, DK - drcené kamenivo, J - jíl			
Datum odběru:		Umístění vývrtu:	
30.05.2019		1,20 m od obrubníku, (pravá jízdní stopa)

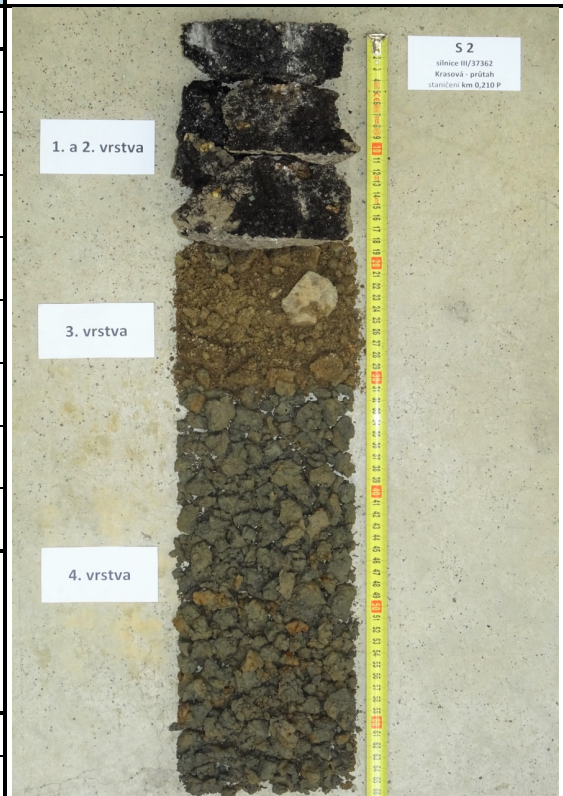
Označení, staničení - pruh:			S 2, km 0,210 - P
Komunikace:			III/37362, Krasová - průtah
č.	Materiál	Tloušťka [mm]	Poznámka
1	AHV	40	DK, max. zrno 8 mm
2	AHV	150	DK, max. zrno 11 mm
3	hlinitý písek S5 SC	120	kamenitá hlína, žlutá, Prot. č. 039/19-Z písek jílovitý
4	J F6 CI	> 350	jíl šedivý (až hlína), Prot. č. 040/19-Z jíl se střední plasticitou
5			
6			
7			
8			
Použité zkratky: AHV - asfaltová hutněná vrstva, PM - penetrační makadam, ŠD - štěrkodrtě, DK - drcené kamenivo, J - jíl			
Datum odběru:		Umístění vývrtu:	
30.05.2019		okraj vozovky

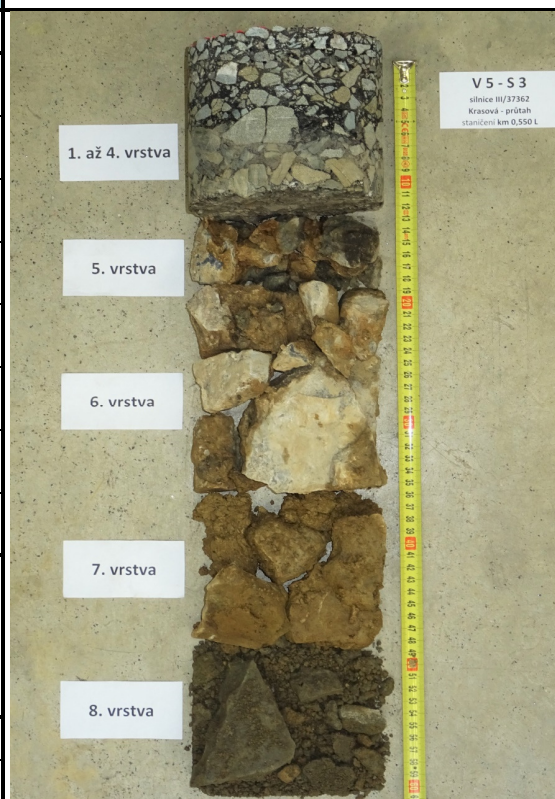
Označení, staničení - pruh:			S 3, km 0,550 - L
Komunikace:			III/37362, Krasová - průtah
č.	Materiál	Tloušťka [mm]	Poznámka
1	AHV	15	DK, max. zrno 8 mm
2	AHV	30	DK, max. zrno 16 mm
3	AHV	25	DK, max. zrno 12 mm
4	PM	60	! DEHET ! DK, max. zrno 32 mm
5	ŠD	50	DK, max. zrno 32 mm
6	štět	170	DK, max. zrno 140 mm
7	ŠD zahliněná	130	DK, max. zrno 63 mm
8	ŠD zahliněná	> 120	DK, max. zrno 63 mm
Použité zkratky: AHV - asfaltová hutněná vrstva, PM - penetrační makadam, ŠD - štěrkokodř, DK - drcené kamenivo, J - jíl			
Datum odběru:		Umístění vývrtu:	
30.05.2019		2,00 m od obrubníku

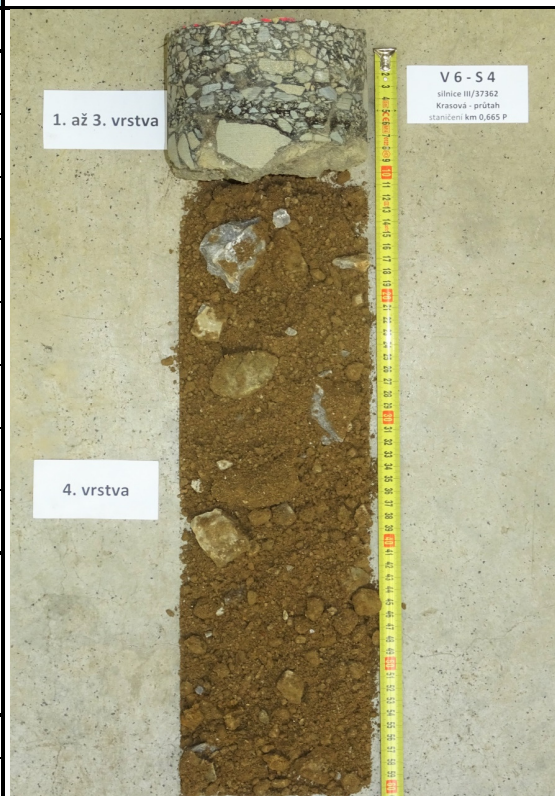
Označení, staničení - pruh:			S 4, km 0,665 - P
Komunikace:			III/37362, Krasová - průtah
č.	Materiál	Tloušťka [mm]	Poznámka
1	AHV	30	DK, max. zrno 8 mm
2	AHV	35	DK, max. zrno 16 mm
3	PM	55	! DEHET ! DK, max. zrno 63 mm
4	ŠD zahliněná F2 CG	> 480	směsný materiál, max. zrno 32 mm, Prot. č. 041/19-Z štěrkovitý jíl (na hranici se štěrk jílovitý)
5			
6			
7			
8			
Použité zkratky: AHV - asfaltová hutněná vrstva, PM - penetrační makadam, ŠD - štěrkokodř, DK - drcené kamenivo, J - jíl			
Datum odběru:		Umístění vývrtu:	
30.05.2019		1,40 m od obrubníku
