Most 38710-2

Most přes Smrčecký potok v Nedvědicí

HLAVNÍ PROHLÍDKA

Objekt: Most ev.č. 38710-2 (Most přes Smrčecký potok v Nedvědicích)

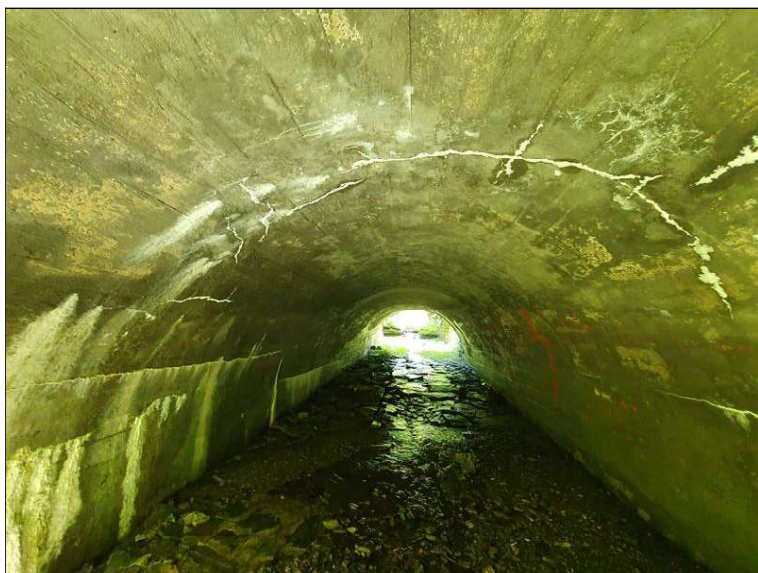
Průhled mostem

[2.1] 2.1 Nosná konstrukce Nosná konstrukce porušena sítí trhlin. Trhlinami a pracovními spárami zatéká. Výskyt zelených mikroorganismů.
