IMOS BRNO, a.s.
DIVIZE SILNIČNÍ VÝVOJ
OLOMOUCKÁ 174
627 00 BRNO

ČERVEN 2014

Na základě výše uvedené smlouvy o dílo provedl zhotovitel diagnostický průzkum vozovky na vybraném úseku silnice II/432 Milotice - Ratíškovice spočívající ve vizuální prohlídce s grafickým záznamem a fotodokumentací poruch, měření průhybů a posouzení únosnosti vozovky, jádrových vývrtech, vrtaných a kopaných sondách a rozborech asfaltové směsi a podložní zeminy. Posouzení parametrů vozovky je provedeno podle technických podmínek TP87. Byly stanoveny výstupní parametry k hodnocení konstrukce vozovky. Předkládá se návrh opravy vozovky.

Název: Milotice – Ratíškovice
Kraj: Jihomoravský
Okres: Hodonín
Silnice: II/432
ZÚ: km 58,206 = pracovní spára
KÚ: km 60,799
DL: 2,593 km

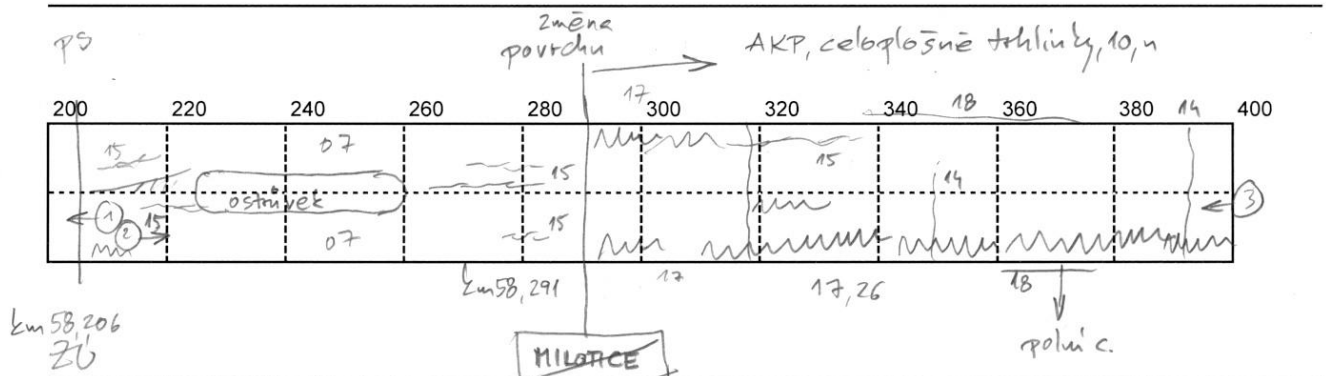
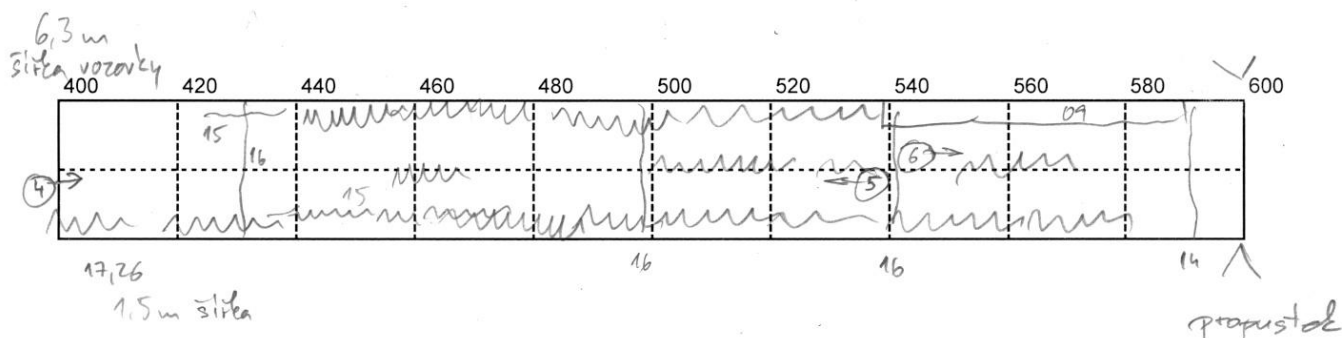
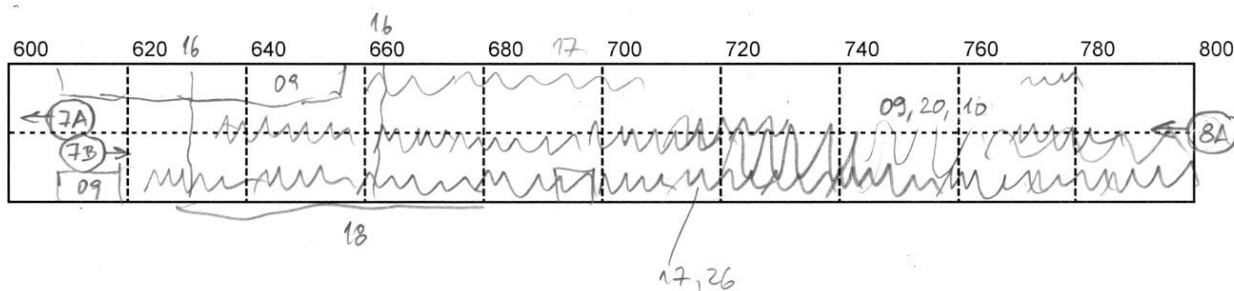
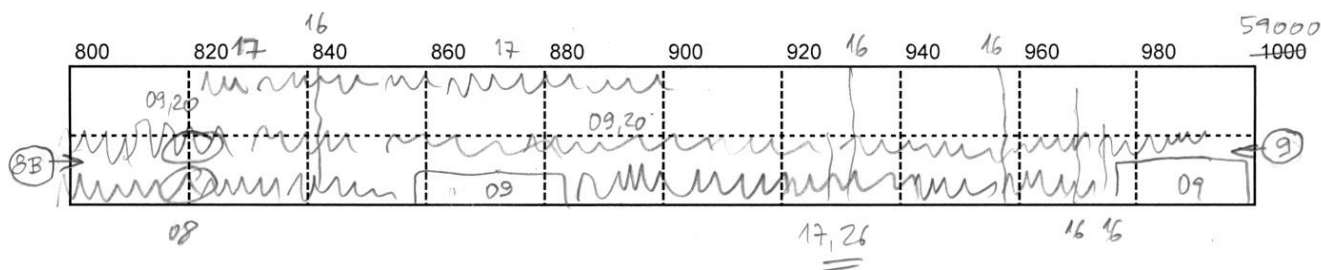
Název úseku: MILOVICE - RATIŠKOVICE-12	Objednatel: LINIO PLAN, s.r.o.
Silnice: 11/432	Zaznamenal: ING. DVOŘÁK
Začátek: km 58,206 = p. 9.	Dne: 25.6.2014
Směr prohlídky: Ve směru staničení silnice	Konec: km 60,799
	Délka: 2,593 km
	Obruby: ANO

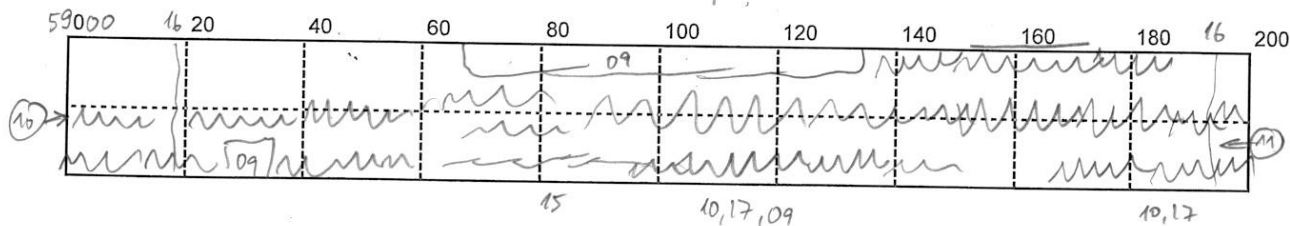
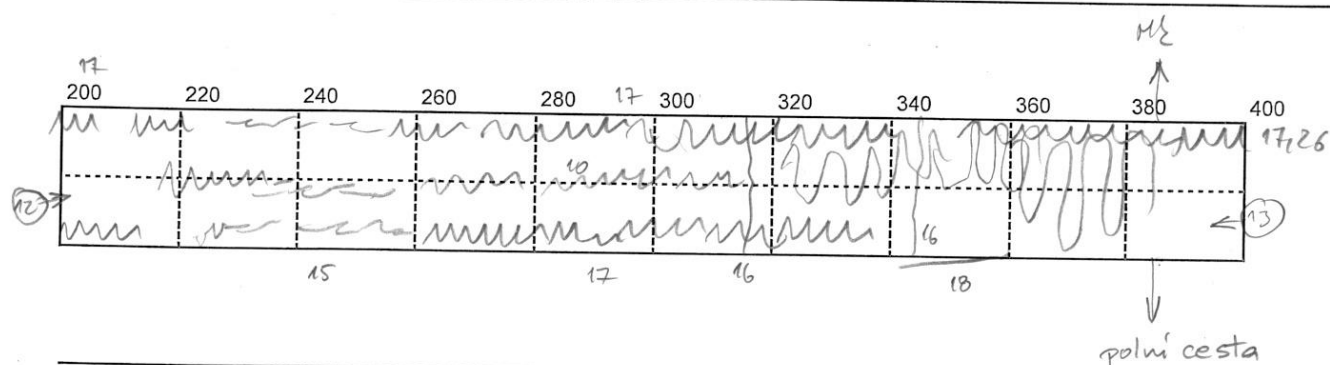
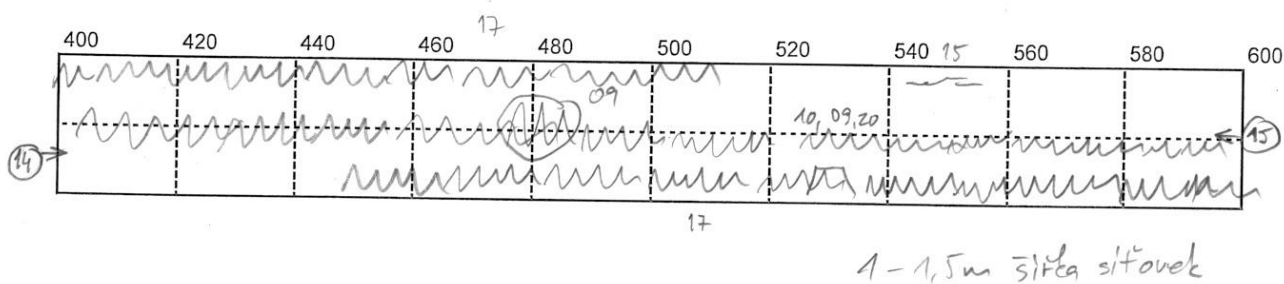
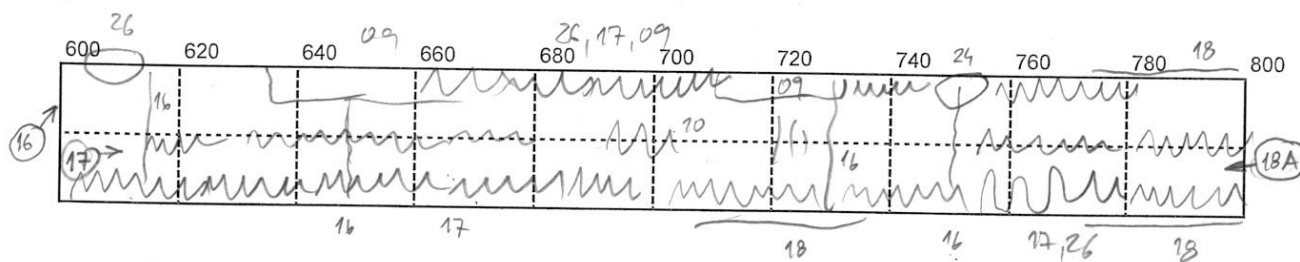
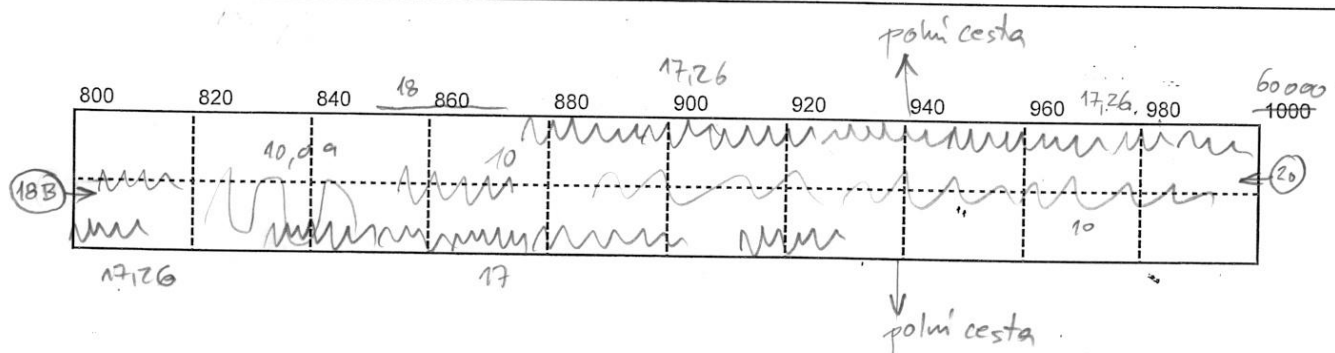
Název úseku: KILOTICE - RATIŠKOVICE - 12	Zaznamenal: ING. DVOŘÁK	Objednatel: LIND PLAN, s.r.o.
Silnice: 11/432	Konec: km 60,777	Dne: 25.6.2014
Začátek: km 58,206 = p.s.	Obruby: AKO	Délka: 2,593 km
Směr prohlídky: Ve směru staničení silnice.

AKP, celoplošně tlakinky 10

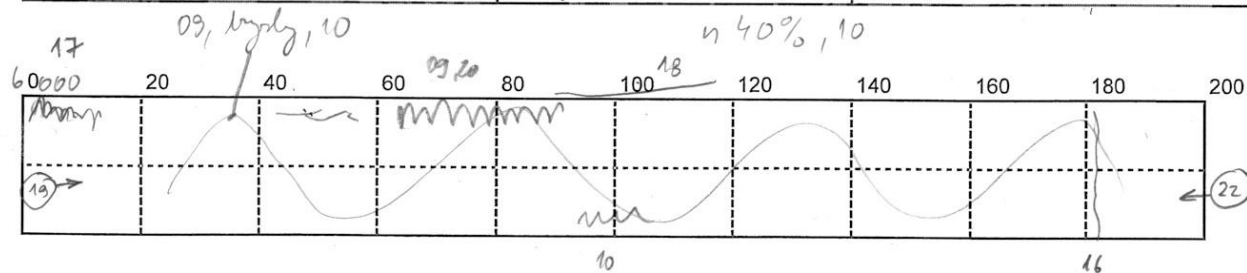
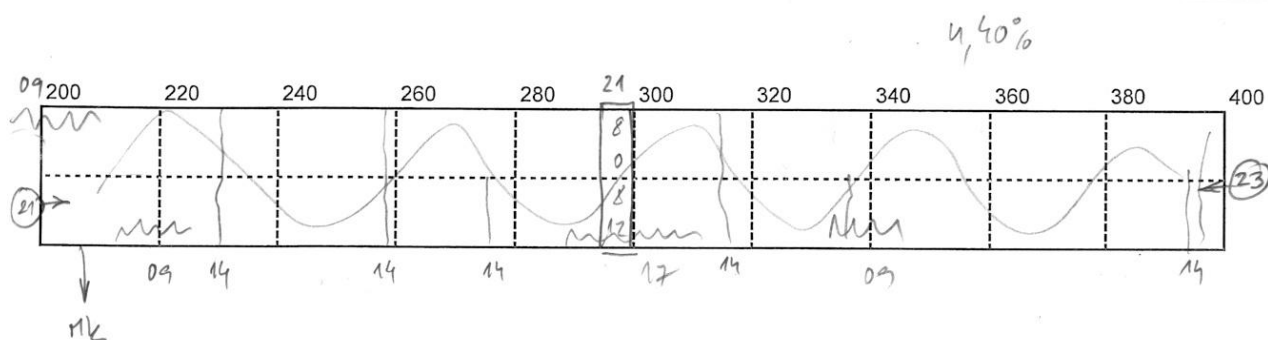
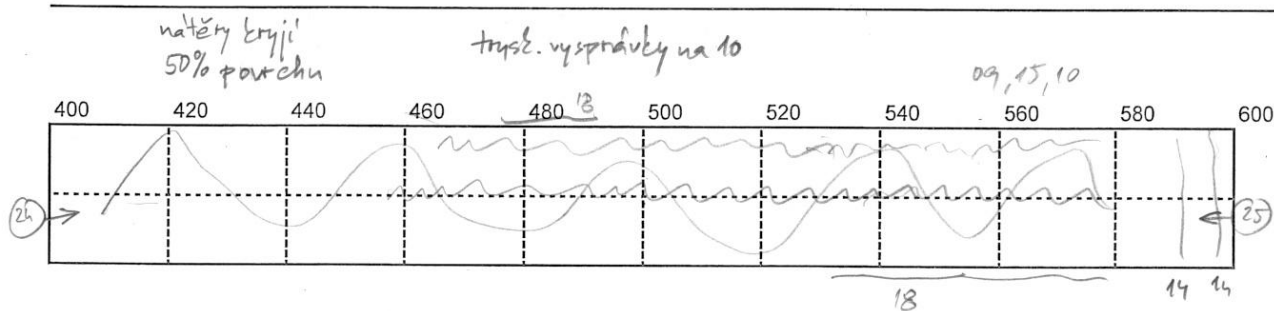
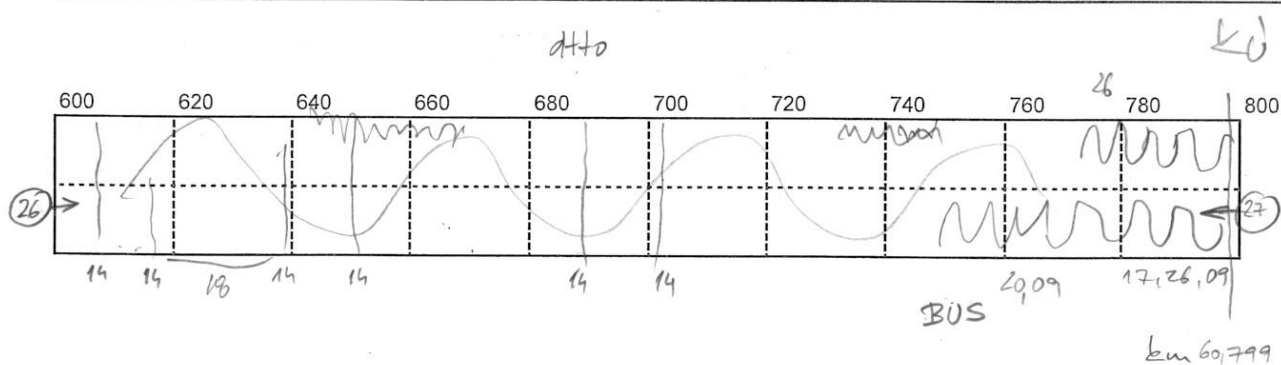
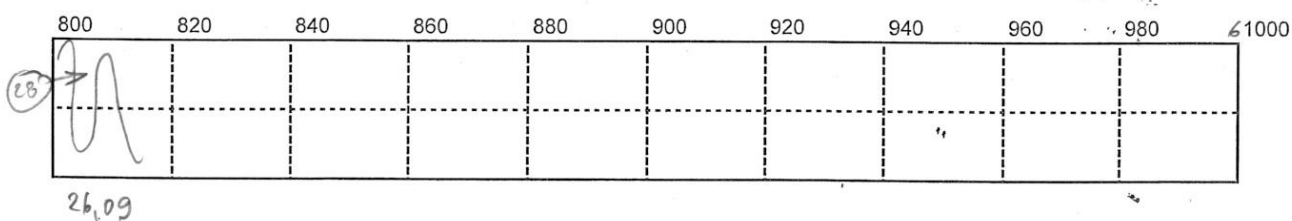
Název úseku: MILOTICE - RATIŠKOVICE - 13	Objednatel: LINIO PLAN, s. r. o.
Silnice: 11/432	Zaznamenal: ING. DVORÁK
Začátek: km 58,206 = p. s.	Konec: km 60,799
Směr prohlídky: Ve směru staničení silnice.	Obruby: AND
	Délka: 2,593 km

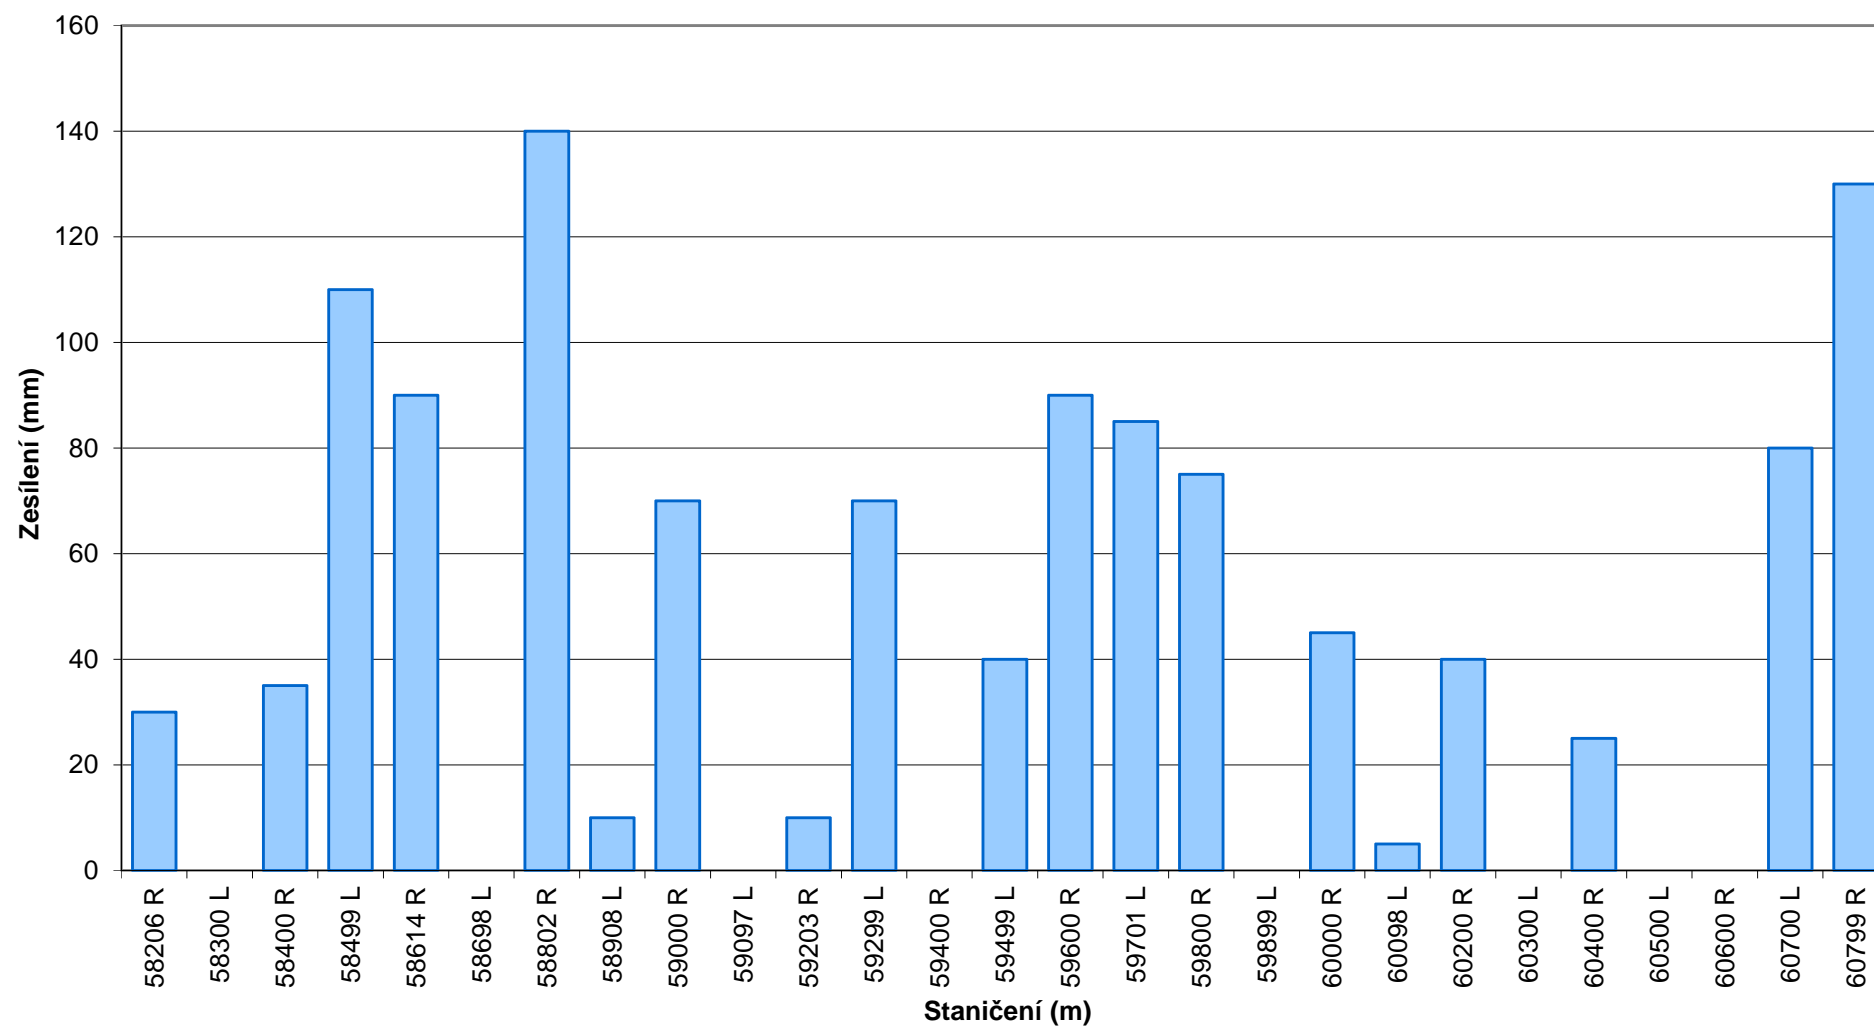
Zesílení vozovky - II/432 Milotice - Ratíškovice

22	60300	L	109	240	8661	575	114	25	0
23	60400	R	109	240	6474	404	131	12	25
24	60500	L	109	240	5873	838	105	25	0
25	60600	R	109	240	13188	809	112	25	0
26	60700	L	109	240	3408	246	100	2	80
27	60799	R	109	240	2572	165	63	0	130
snížené moduly pružnosti			max		13188	5230	157	25	140
podloží			min		1947	145	55	0	0
nestmelených vrstev			průměr		5457	750	95	13	44
			smodch		2568	1009	25	10	43

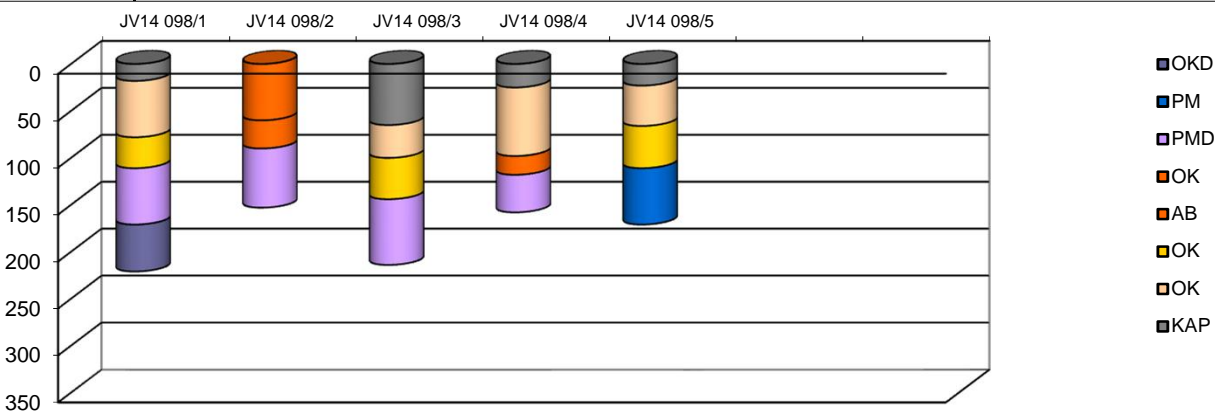
PROTOKOL TLOUŠŤKY VRSTEV Z JÁDROVÝCH VÝVRTŮ (JV)

Jádrový vývrt délka (mm)	Konstrukční vrstvy vozovky (mm)									
	KAP	OK	OK	AB	OK	PMD	PM	OKD		
JV14 098/1 km 58,450 L 111 mm bez PMD	18	60	33			60		50		SD
	1,10 m od okraje, vrtáno v trhlíně, dosh do vrtvy KAP; příčná rozvětvená trhlina; tl. vrstvy PMD Σ 170 mm									
JV14 098/2 km 58,900 P 90 mm bez PMD				60	30	63				SD
	1,30 m od okraje, vrtáno 20 cm od podélné rozvětvené trhliny, vysprávka. Vývrt zachycuje místo rozhraní mezi původní a opravenou částí vozovky									
JV14 098/3 km 59,450 L 144 mm bez PMD	65	35	44			70				SD
	1,15 m od okraje, vrtáno mezi příčnou trhlinou, vysprávka									
JV14 098/4 km 59,700 P 118 mm bez PMD	25	73			20	40				SD
	1,15 m od okraje, vrtáno 20 cm od příčné trhliny, vyjetá kolej, vysprávka									
JV14 098/5 km 60,500 L 111 mm bez PM	23	43	45				60			SD
	1,05 m od okraje, vyjetá kolej, olamování okraje vozovky, vysprávka

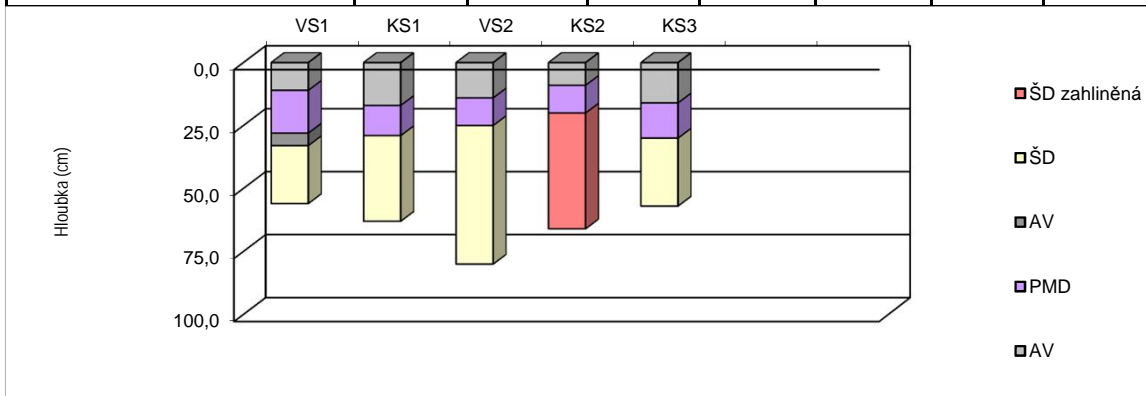
Sonda:	VS1	KS1	VS2	KS2	KS3		
Konstrukční vrstva	Tloušťka vrstvy (cm)						
AV	11,0	17,0	14,0	9,0	16,0		
PMD	17,0	12,0	11,0	11,0	14,0		
AV	5,0						
ŠD	23,0	34,0	55,0		27,0		
ŠD zahliněná				46,0			
Ozn. přísl. JV	JV1	JV2	JV3		JV5		
vzdálenost od okraje	1,10 m	1,30 m	1,15 m		1,05 m		
zemina/ vzorek č.		666	nenalezena		667		
Hloubka sondy (cm)	56	63	80	66	57		
Staničení (km)	58,450 L	58,900 P	59,450 L	59,700 P	60,500 L

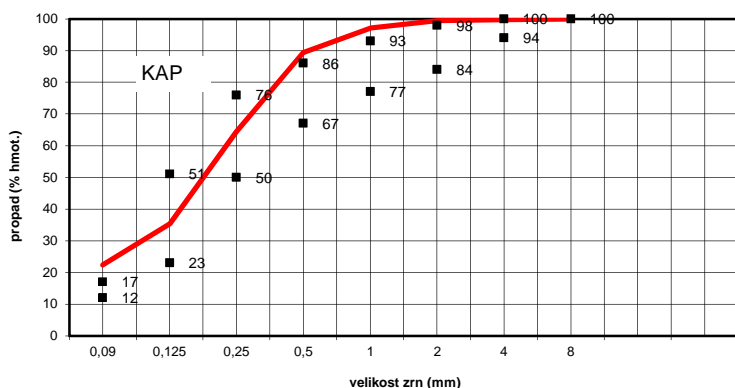
ZRNITOST	KAP		IMOS	Hodnocení
Síto [mm]	ON	736 154	%	
0,09	12	17	22,4	N
0,125	23	51	35,3	V
0,25	50	76	64,4	V
0,5	67	86	89,4	N
1	77	93	97,1	N
2	84	98	99,4	N
4	94	100	99,8	V
8	100		100,0

FYZIKÁLNĚ-MECHANICKÉ VLASTNOSTI	Požadavky	IMOS	Jednotka	Hodnocení
ČSN 736121: 1994	KAP	14098/3		
Hutněné asfaltové vrstvy, tab 8a				
Objemová hmotnost vrstvy z JV		2,289	Mg.m ⁻³	V
Max. objemová hmotnost asfaltové směsi		2,349	Mg.m ⁻³	
Mezerovitost (V) orientačně	2,0 - 8,0	2,6	%	
Obsah rozp.pojiva (B _{min.}) orientačně	9,0 - 12,0	8,2	% hm.

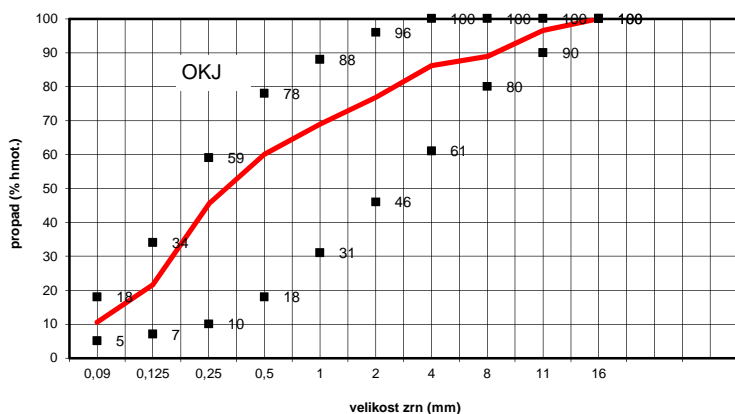
ZRNITOST	OKJ		IMOS	Hodnocení
Síto [mm]	ČSN 736 121		% —	
0,09	5	18	10,6	V
0,125	7	34	21,6	V
0,25	10	59	45,4	V
0,5	18	78	60,1	V
1	31	88	69,0	V
2	46	96	76,9	V
4	61	100	86,2	V
8	80	100	88,9	V
11	90	100	96,6	V
16	100	100	100,0	V

FYZIKÁLNĚ-MECHANICKÉ VLASTNOSTI	Požadavky	IMOS	Jednotka	Hodnocení
ČSN 736121: 1994	OKJ	14098/3		
Hutněné asfaltové vrstvy, tab 8a				
Objemová hmotnost vrstvy z JV		2,287	Mg.m ⁻³	
Max. objemová hmotnost asfaltové směsi		2,413	Mg.m ⁻³	
Mezerovitost (V) orientačně	4,0 - 7,0	5,2	%	V
Obsah rozp.pojiva (B _{min.}) orientačně		5,3	% hm.
