Na základě výše uvedené smlouvy o dílo provedl zhotovitel diagnostický průzkum vozovky na vybraném úseku silnice II/422 v obci Čejč spočívající ve vizuální prohlídce s grafickým záznamem a fotodokumentací poruch, měření průhybů a posouzení únosnosti vozovky, jádrových vývrtech, kopaných sondách a rozborech asfaltové směsi a podložní zeminy. Posouzení parametrů vozovky je provedeno podle technických podmínek TP87. Byly stanoveny výstupní parametry k hodnocení konstrukce vozovky. Předkládá se návrh opravy vozovky.

Název: Čejč průtah
Kraj: Jihomoravský
Okres: Hodonín
Silnice: II/422
ZÚ: km 35,669 = UB 3421A011 = křiž.se sil. II/380
KÚ: km 36,589 = DZ konec obce
DL: 0,920 km

3. STAV POVRCHU VOZOVKY

7. NÁVRH OPRAVY VOZOVKY

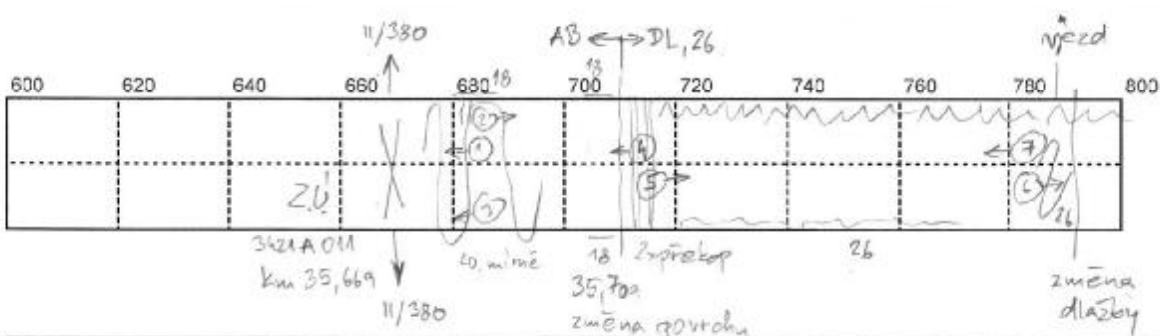
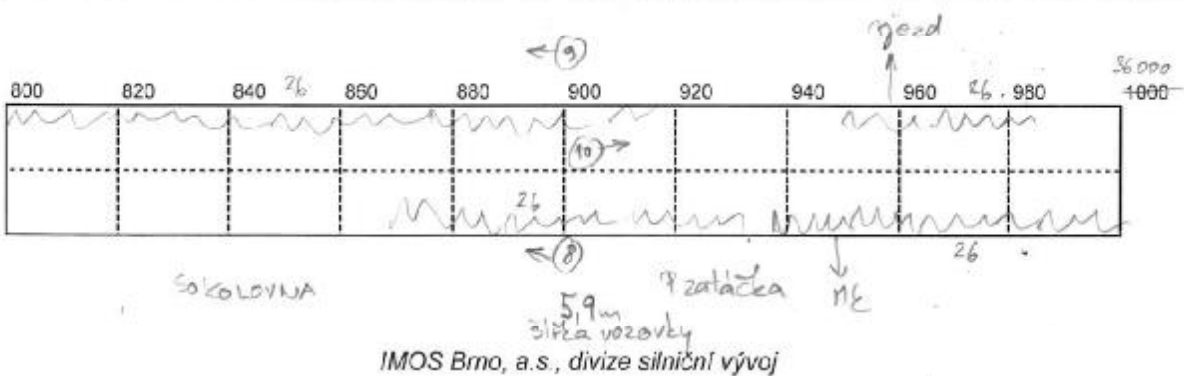
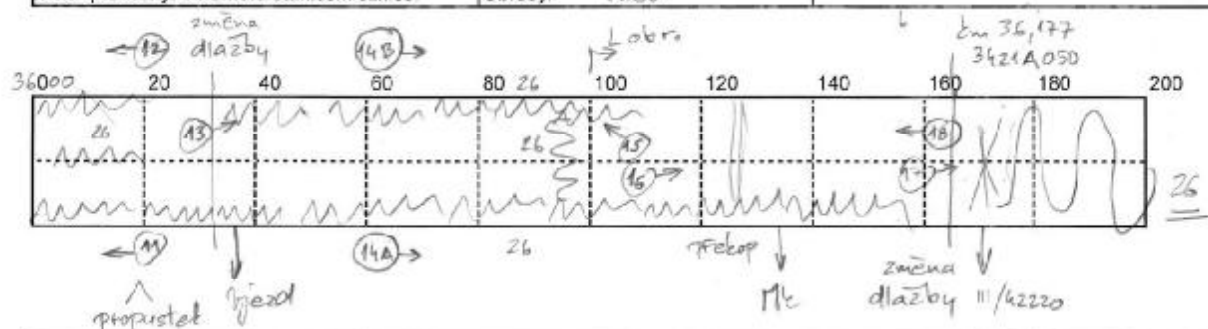
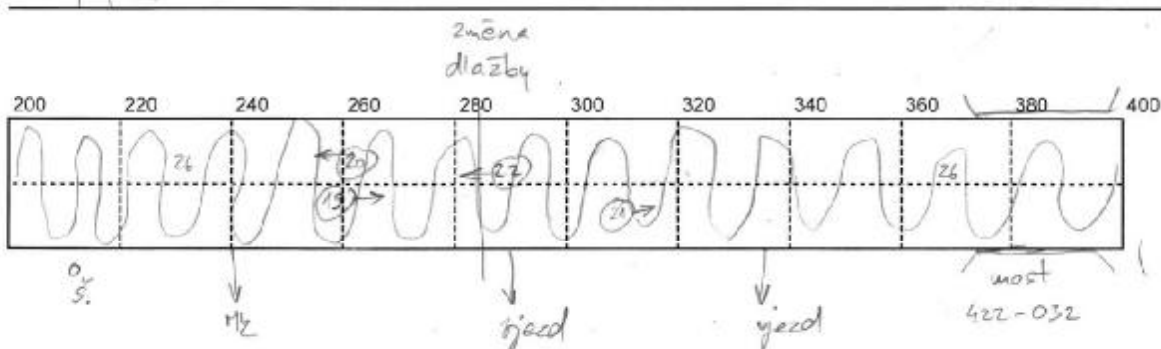
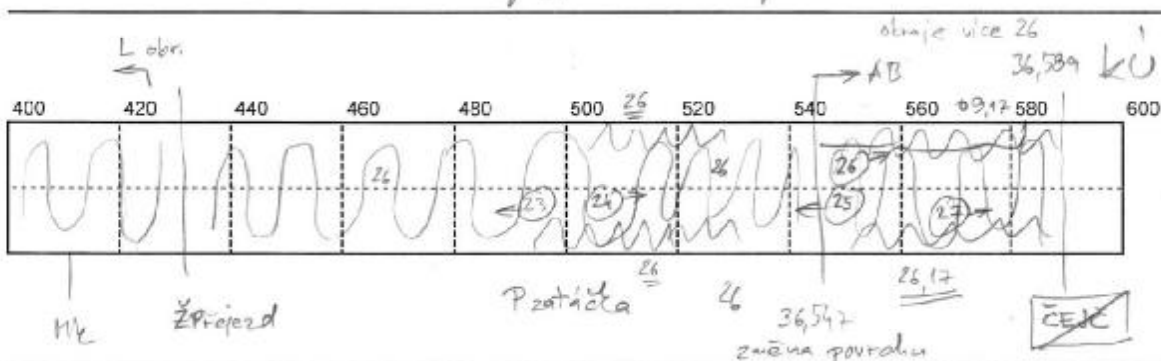
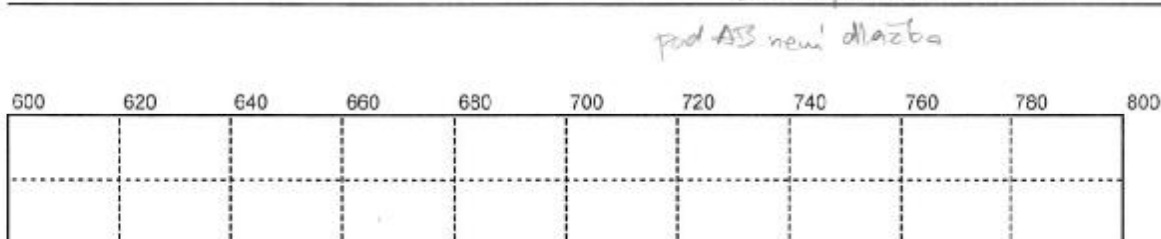
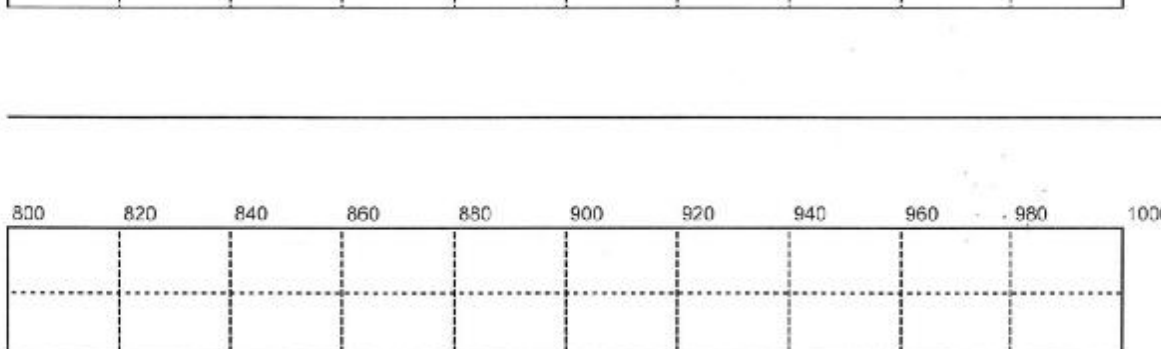
Název: Čejč, průtah		Objednatel: Linio Plan, s.r.o.
Silnice: II/422	Zaznamenal: Ing. Petr Dvořák	Dne: 25. 6. 2014
Začátek: km 35,669 = křiž. II/380	Konec: km 36,589 = DZ konec obce	Délka: 0,0,920 km

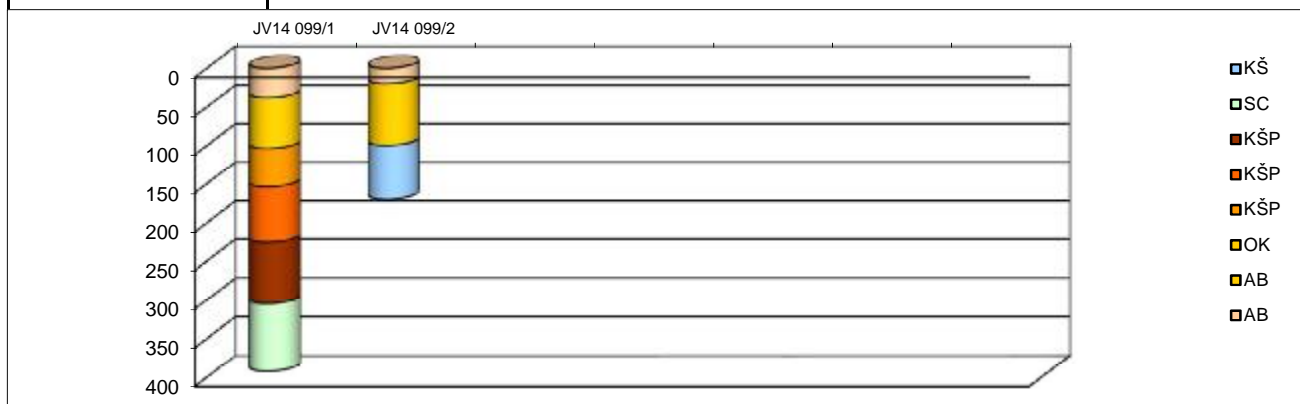
Jádrový vývrt délka (mm)	Konstrukční vrstvy vozovky (mm)									
	AB	AB	OK	KŠP	KŠP	KŠP	SC	KŠ		
JV14 099/1 km 35,700 P 305 mm bez SC	38	66		50	72	79	87			SC
	1,70 m od okraje dlažby									
JV14 099/2 km 36,570 P 100 mm bez KŠ	20		80					70		KS
	1,30 m od okraje, vyjetá kolej

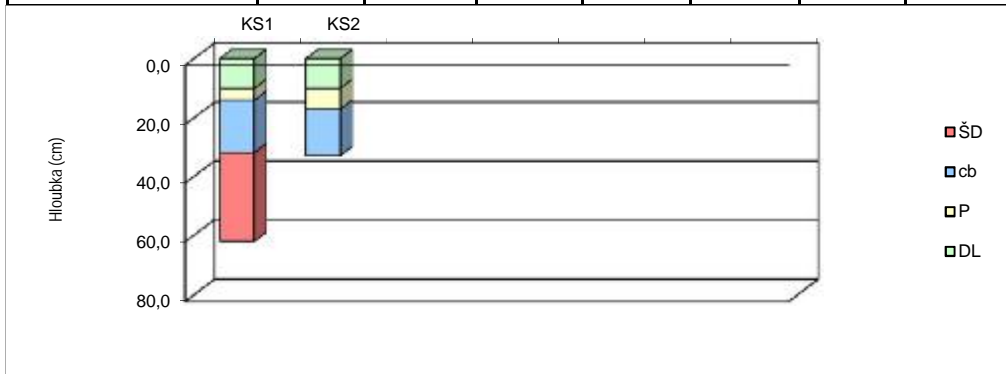
Sonda:	KS1	KS2					
Konstrukční vrstva	Tloušťka vrstvy (cm)						
DL	10,0	10,0					
P	4,0	7,0					
cb	18,0	16,0					
ŠD	30,0						
vzdálenost od okraje	0,90 m						
vzdálenost od obruby		1,75 m					
zemina/ vzorek č.		668					
Hloubka sondy (cm)	62	33					
Staničení (km)	35,780 L	36,260 P

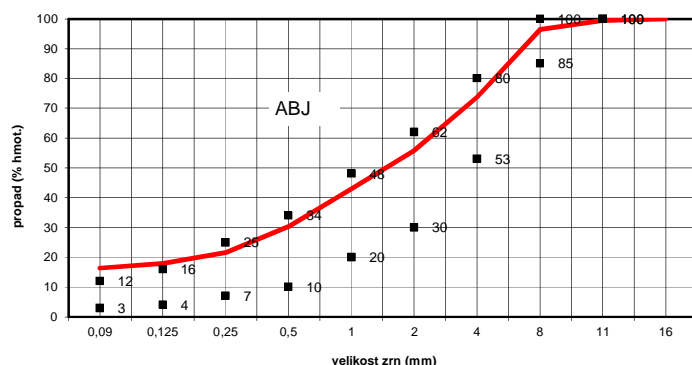
ZRNITOST	ABJ		IMOS	Hodnocení
Síto [mm]	ČSN 736 121		% —	
0,09	3	12	16,4	N
0,125	4	16	18,0	N
0,25	7	25	21,6	V
0,5	10	34	30,3	V
1	20	48	43,0	V
2	30	62	55,8	V
4	53	80	73,8	V
8	85	100	96,4	V
11	100	100	99,4	N
16			100,0	V

FYZIKÁLNĚ-MECHANICKÉ VLASTNOSTI	Požadavky	IMOS	Jednotka	Hodnocení
ČSN 736121: 1994	ABJ	14099/1		
Hutněné asfaltové vrstvy, tab 8a				
Objemová hmotnost vrstvy z JV		2,355	Mg.m ⁻³	
Max. objemová hmotnost asfaltové směsi		2,426	Mg.m ⁻³	
Mezerovitost (V)	4,0 - 7,0	2,9	%	N
Obsah rozp.pojiva (B _{min} .)		6,9	% hm.

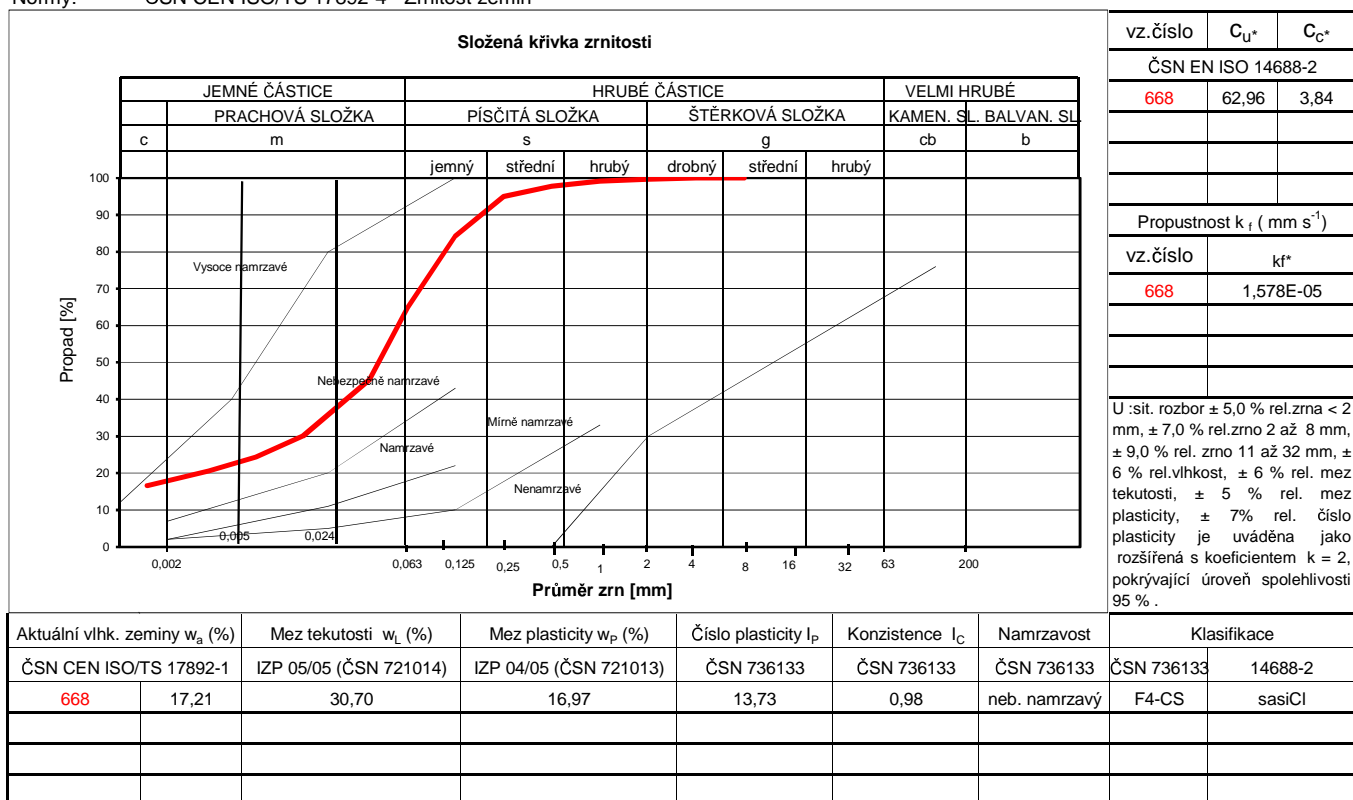
Číslo vzorku	Obecné vlastnosti a chování zeminy	Vhodnost pro podloží vozovky (pro aktivní zónu) dle ČSN 736133:2010
668	Zemina je klasifikována jako jíla písčité. Zeminy jsou méně stabilní a při napojení vodou klesá jejich pevnost. Poskytují málo vhodné podloží.	Podmínečně vhodné k přímému použití bez úpravy
