II/416 Měnín - Blučina, most 416-011 (přes D2)

**(SO 201 - Most ev.č. 416-011)
TECHNICKÁ ZPRÁVA**

k stavebnímu objektu **SO 201 Most ev. č. 416-011**

„II/416 Měnin – Blučina, most ev.č. 416-011 (přes D2)“

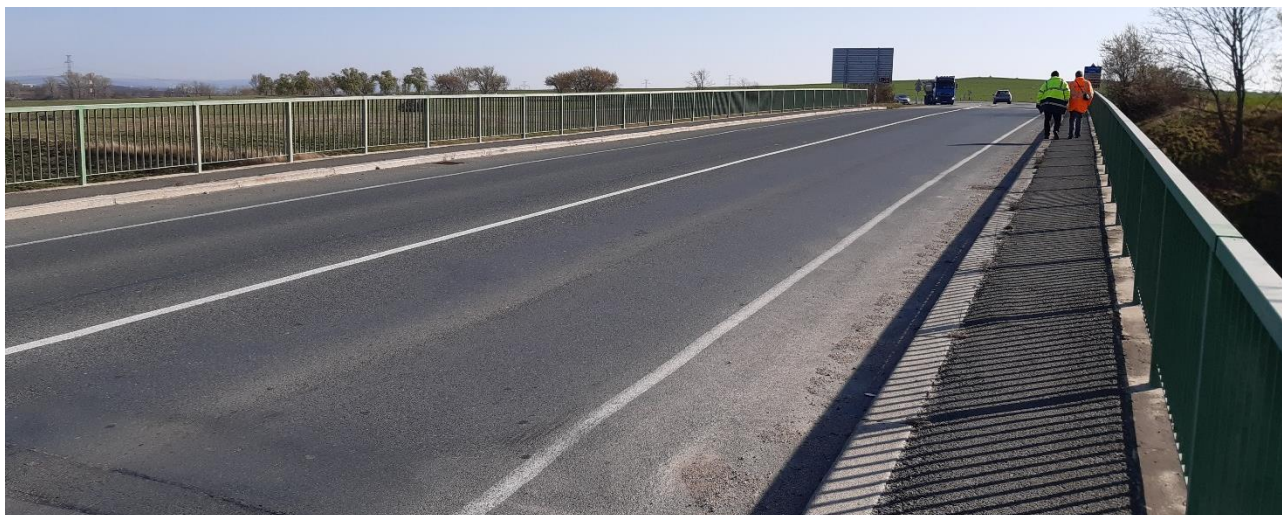
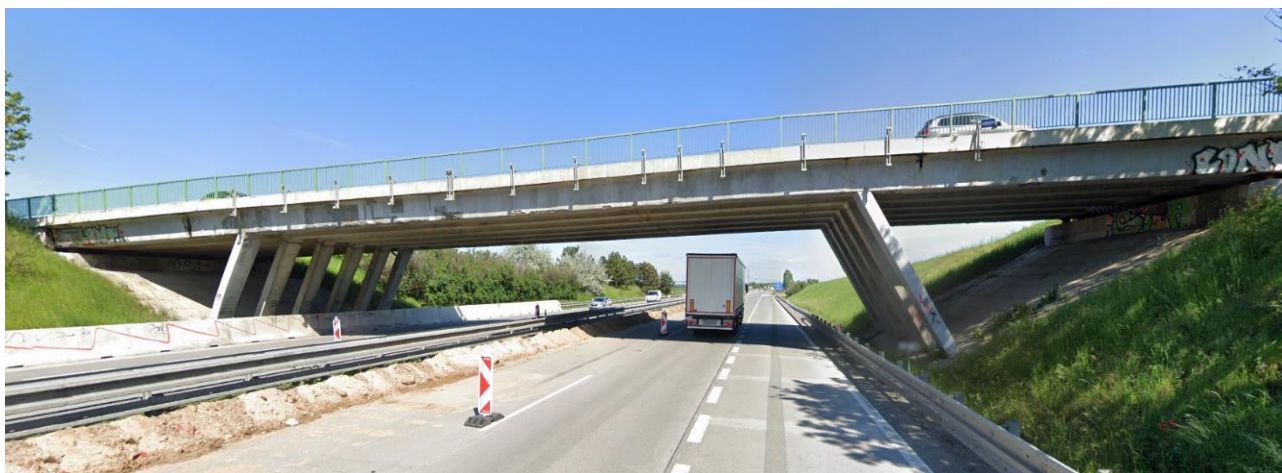
Mostní konstrukce byla postavena v roce 1976. Jedná se o rám se šikmými stojkami o třech polích. Nosná konstrukce pozůstává ze šesti prefabrikovaných předpjatých nosníků typu DS-A 210/120 z betonu C50/60. Nosná konstrukce je přes vrubové klouby spojena s prefabrikovanými vzpěrami typu 950-620/450 (6ks na podpěru). Na koncích je NK prostě uložena na ocelová válcová ložiska (pro každý nosník jeden kus). NK je v příčném směru zmonolitněna v podélných spárách mezi nosníky a v masivních koncových příčnicích s příčným předpětím. Spodní stavbu tvoří monolitické opěry s křídly. Most je dle mostního listu založen plošně.

Krajní nosníky a vzpěry byly v minulosti sanovány. Pravděpodobně bez důkladné přípravy povrchu a pasivace výztuže. Sanační hmota je nesoudržná s podkladem, poškozena nebo chybí. Na krajních nosnících je množství stop po zatékání a odhalena

korodující betonářská výztuž. Spáry mezi nosníky byly v minulosti výrazně zatečeny, v současné době k průsakům dochází; minimálně. Kontrolované kabelové kanálky jsou tvořeny silnostěnnými trubkami, zcela zainjektovány s předpínacími kabely bez známek koroze. Beton nosníku byl zaříděn jako C 50/60 a beton podélných spár jako C 25/30.

Zvláštní pozornost je nutné věnovat okrajovým nosníkům NK a jejich vzpěrám, které byly v minulosti sanovány a jejich betonářská výztuž je výrazně napadena korozí. Po očištění krajních nosníků bude zhodnocen stav smykové výztuže a bude určeno množství třmínků k náhradě. Třmínky budou provedeny do vyfrézované drážky hl. 40 mm. Do drážky bude vlepen nový nerezový třmínek, který bude zakotven do nové spádové desky. Reprofilace sanačními materiály se zde provede v tl. min. 40-50 mm.
