Most 40829-1

Most přes Gránický potok v Bezkově

HLAVNÍ PROHLÍDKA

Objekt: Most ev.č. 40829-1 (Most přes Gránický potok v Bezkově)

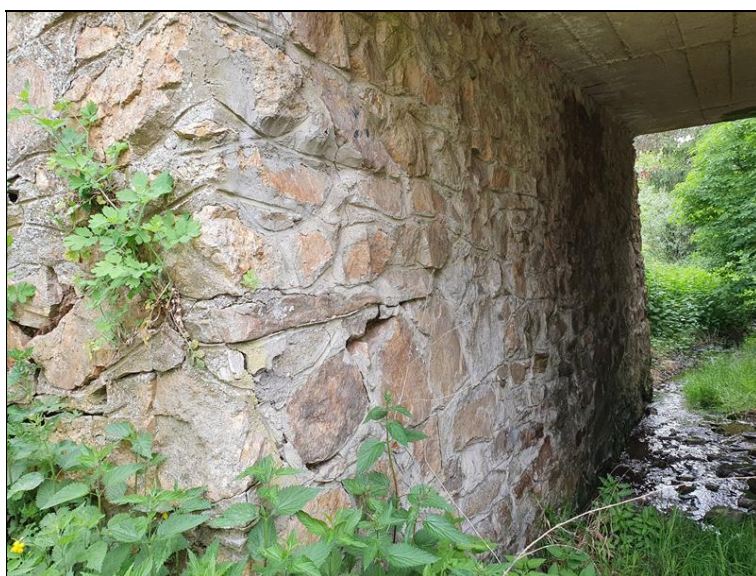
Opěra 1

Stav opěr špatný, v úrovni toku po celé délce opěr uvolněné kameny, vyplavené spáry. Konce opěr odtržené, i přes provedené vyspravení omítkou trhliny a praskliny obnoveny. Zdivo plošně zvlhlé, prostupující vlhkost z rubu spodní stavby. Křídla jsou krátká, konce obnažené, konce křídel neobšpaná. Z konce opěr jsou praskliny a trhliny, místy odražená spárová malta, trhliny a praskliny přecházející z křídel do opěr. Zdivo křídel vydrolené spáry na 30% plochy, ve spárách uchycená tráva.

[1]	1.2	Mostní podpěry křídla a čelní zdi	Trhliny zainjektovat, zdivo přespárovat, v úrovni toku provést podélné betonové prahy.
[2]	2.1	Nosná konstrukce	Provést lokální sanaci NK

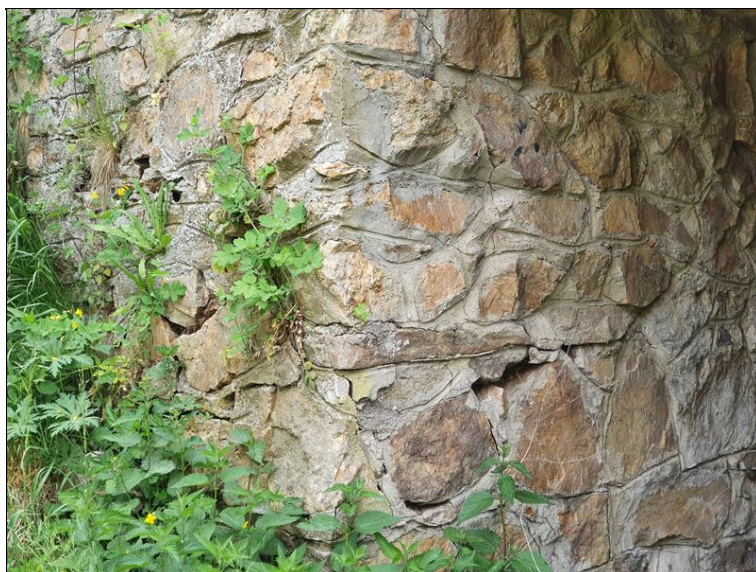
Nároží opěry

Stav opěr špatný, v úrovni toku po celé délce opěr uvolněné kameny, vyplavené spáry. Konce opěr odtržené, i přes provedené vyspravení omítkou trhliny a praskliny obnoveny. Zdivo plošně zvlhlé, prostupující vlhkost z rubu spodní stavby. Křídla jsou krátká, konce obnažené, konce křídel neobšpaná. Z konce opěr jsou praskliny a trhliny, místy odražená spárová malta, trhliny a praskliny přecházející z křídel do opěr. Zdivo křídel vydrolené spáry na 30% plochy, ve spárách uchycená tráva.

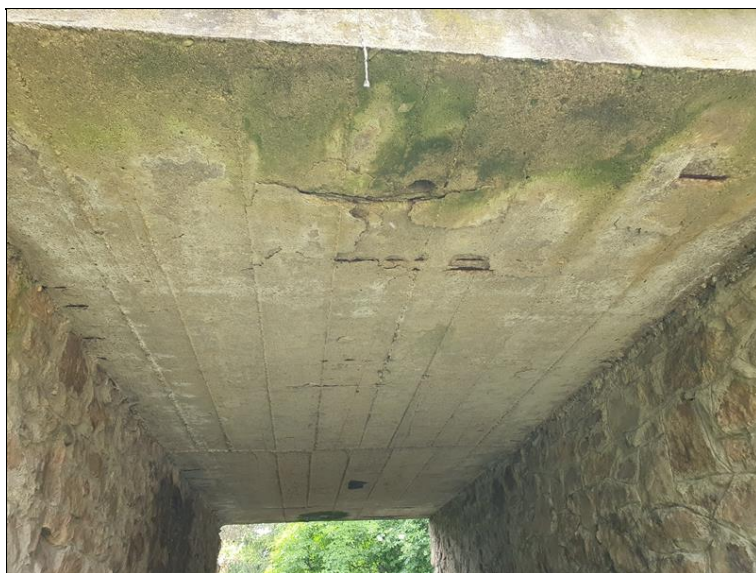
Podhled NK

Vlevo na podhledu odražené krycí vrstvy, vyhřezlá korodující výztuž. Plošně malé krytí výztuže, na podhledu desky korozní výkvěty, prokopírování výztuže, lokální odprýskávání krycí vrstvy. Podhled desky suchý, přesto čitelné vápenné výluhy v blízkosti uložení, konce pod římsou zvlhlé až zamáčené, vznik stékáním vody z říms. Pravý podhled u odvodňovací trubičky dlouhodobě zamáčený se zbarvením.
