# **Most 602-000A**

Jihlavská přes tramvaj

## **HLAVNÍ PROHLÍDKA**

Datum provedení prohlídky: 26.6.2020

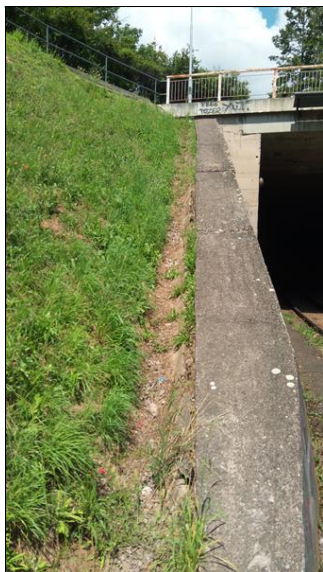
Křídlo OP2 zleva.jpg

Graffiti. Výskyt mechu svědčící o zatékání.

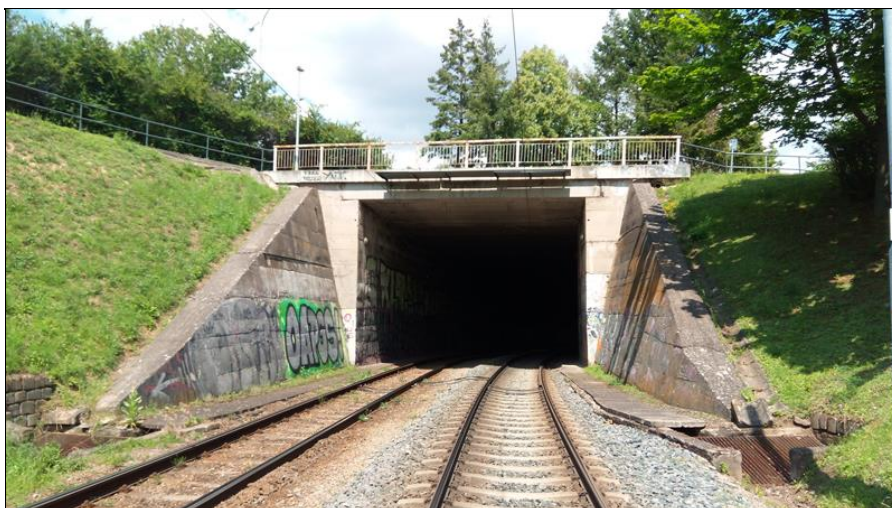
Pohled na most zleva.jpg

Průsaky ve spárách krajních nosníků pod římsami, čelní plochy krajních nosníků zamáčené. Lokálně odkryté korodující třmínky na svislé ploše. Na levé straně u OP1, v odvodňovacích kanálcích, vznik inkrustací. Dutiny nosníků nejsou vybaveny odvodňovacími trubičkami. Inkrustace podél otvorů svědčí o vodě v dutinách předpjatých nosníků. Na krajním nosníku vlevo patrna koroze betonářské výztuže u OP1, u OP2 viditelná korodující kotva předpínacího kabelu.

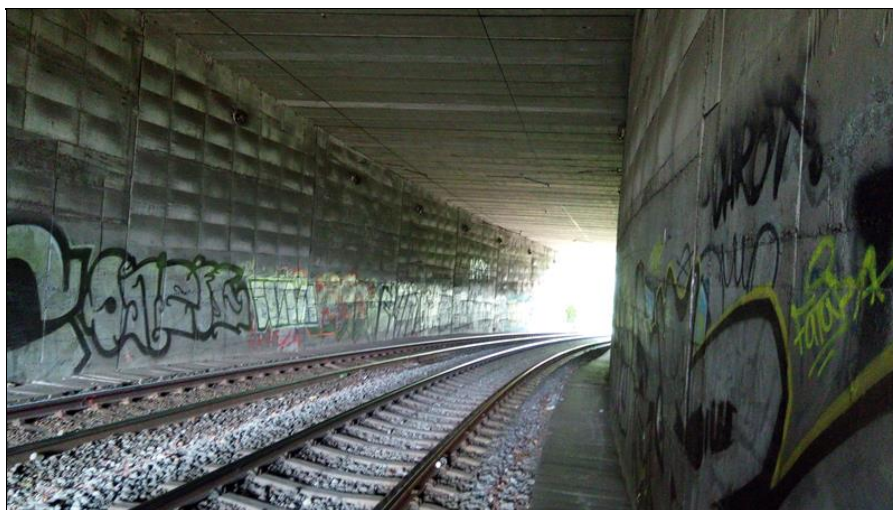
Pohled zleva do prava.jpg

Graffiti. Výskyt mechů svědčící o zatékání.

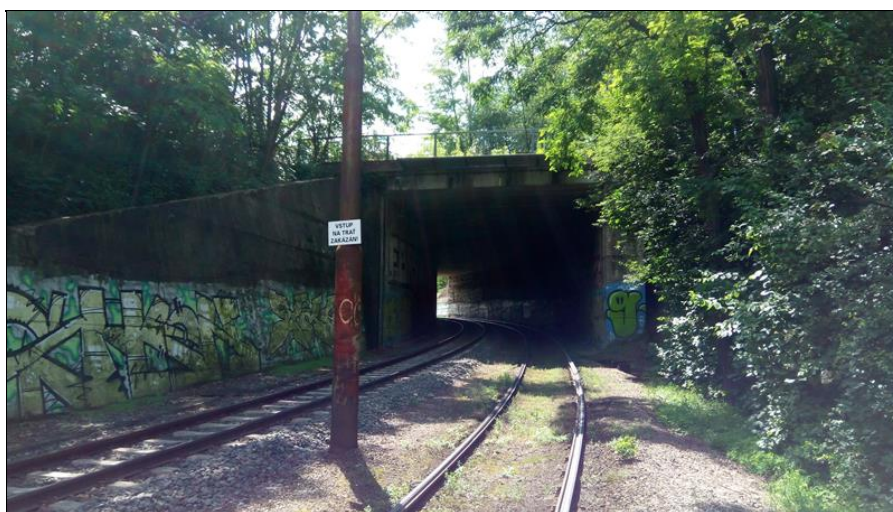
Pohled zprava.jpg

Průsaky ve spárách krajních nosníků pod římsami, čelní plochy krajních nosníků zamáčené. Lokálně odkryté korodující třmínky na svislé ploše. Na levé straně u OP1, v odvodňovacích kanálcích, vznik inkrustací. Dutiny nosníků nejsou vybaveny odvodňovacími trubičkami. Inkrustace podél otvorů svědčí o vodě v dutinách předpjatých nosníků. Na krajním nosníku vlevo patrna koroze betonářské výztuže u OP1, u OP2 viditelná korodující kotva předpínacího kabelu.

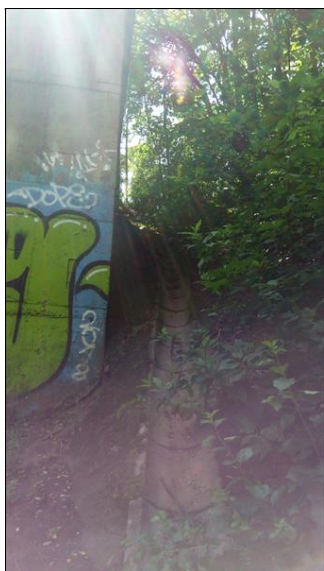
Vodní skluz OP2 vpravo.jpg

Ve spárách mezi betonovými žlaby skluzů vyrůstá tráva. Na pravé straně, podél zpevněné plochy za římsovou u opěry 2 jsou žlabové dílce rozvolněné. Skluz za římsovou pravého křídla opěry 2 je porušený a zanesený. U horských vpustí, do kterých ústí žlaby pod mostem chybí mříže. Zakrytí žlabů podél paty opěr je lokálně prolomené nebo chybí. Hrozí pád chodce do nekrytého otvoru. Přístup pod most je ovšem jen pro oprávněné osoby. Pod mostem je kolejiště tramvají.
