PASPORTIZACE PÍSKOVCOVÝCH PRVKŮ NA ZÁMECKÉ BUDOVĚ V DPS SOKOLNICE

IDENTIFIKAČNÍ ÚDAJE PÍSKOVCOVÉHO DEKORAČNÍHO FASÁDNÍHO PRVKU

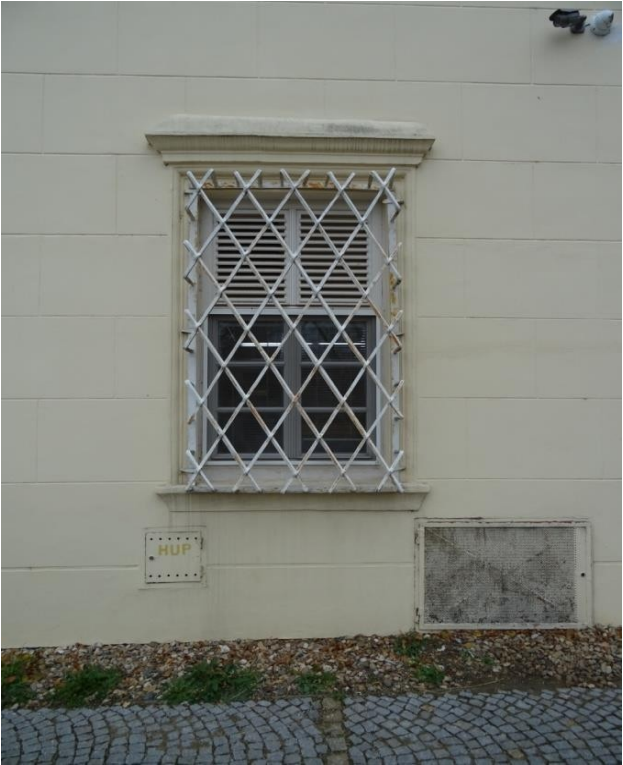
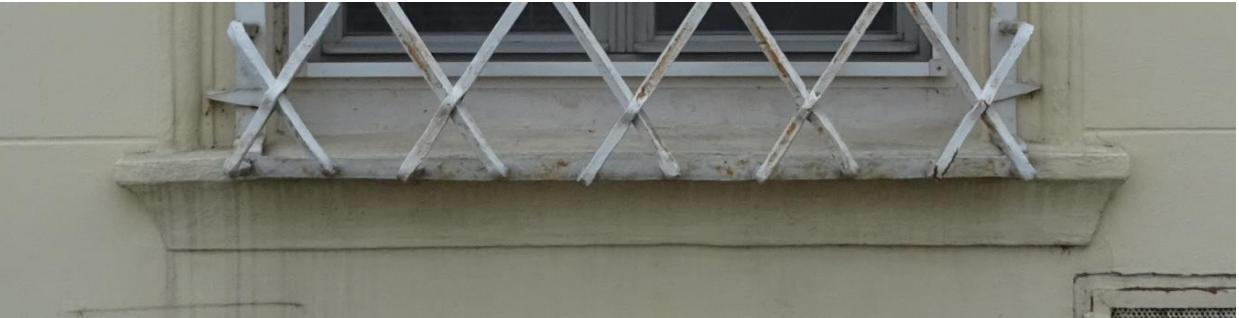
Poškození	Míra poškození				
	0	25%	50%	75%	100%
Mechanické poškození					
Biotické poškození					
Statické a tektonické poškození					
Stupeň znečištění prvku					
Celkový technický stav	3 - Horší technický stav

Oprava bude provedena dle koncepce restaurátorského zásahu, uvedenou v kapitole D.7 Koncepce restaurátorského zásahu v rozsahu bodů 1 až 9. Předpokládané náklady restaurování činí ■■■■■ Kč bez DPH. Stávající mříž bude repasována.

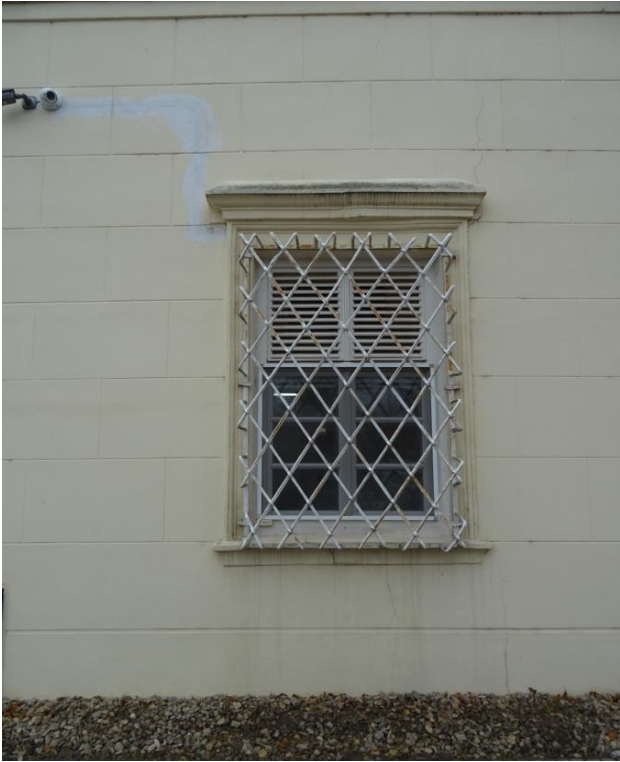
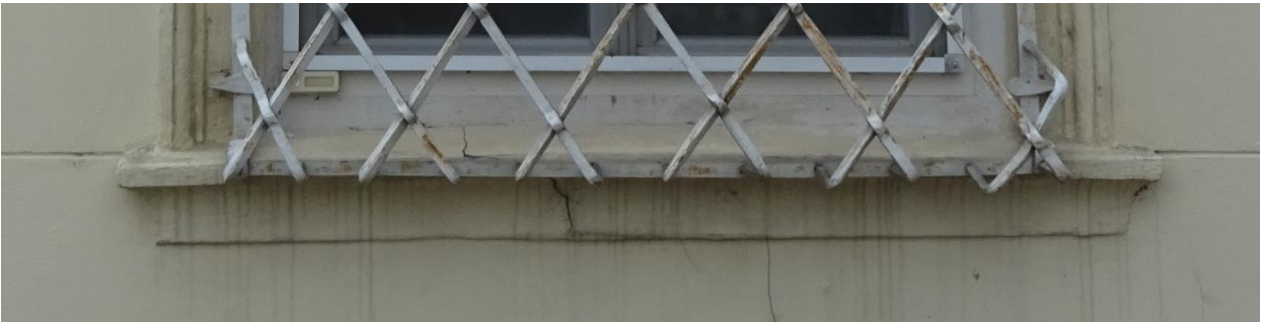
Pořadové číslo prvku:	O-1.04
Označení tvaru:	O
Zatřídění dle velikosti:	střední
Celkový technický stav:	3
Orientace fasády:	V

V rozích nadokenní a podokenní oblasti jsou zaznamenány trhliny v omítce.

Poškození	Míra poškození				
	0	25%	50%	75%	100%
Mechanické poškození					
Biotické poškození					
Statické a tektonické poškození					
Stupeň znečištění prvku					
Celkový technický stav	3 - Horší technický stav

Oprava bude provedena dle koncepce restaurátorského zásahu, uvedenou v kapitole D.7 Koncepce restaurátorského zásahu v rozsahu bodů 1 až 9. Předpokládané náklady restaurování činí ■■■■■ Kč bez DPH. Stávající mříž bude repasována.

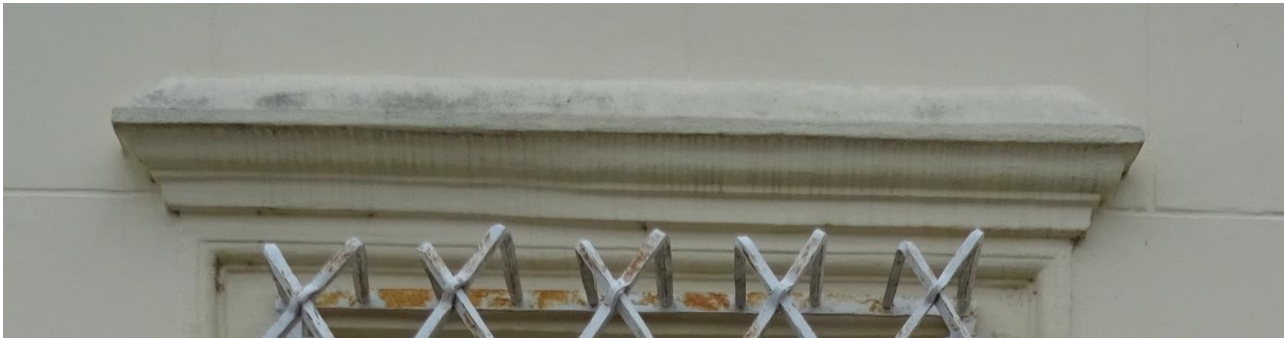
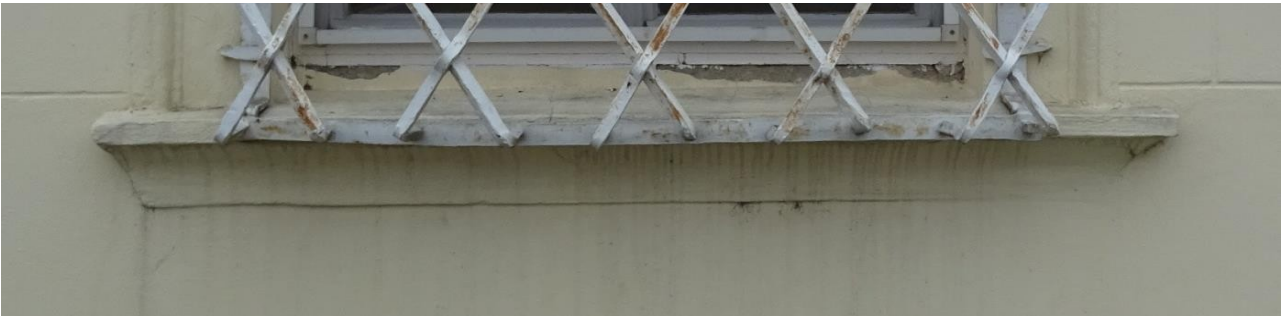
Pořadové číslo prvku:	O-1.05
Označení tvaru:	O
Zatřídění dle velikosti:	střední
Celkový technický stav:	3
Orientace fasády:	V

Poškození	Míra poškození				
	0	25%	50%	75%	100%
Mechanické poškození					
Biotické poškození					
Statické a tektonické poškození					
Stupeň znečištění prvku					
Celkový technický stav	3 - Horší technický stav

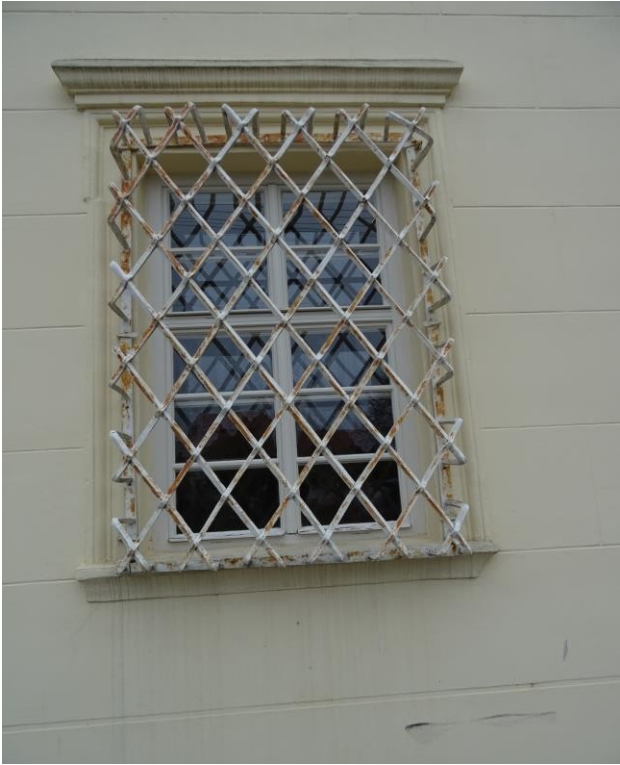
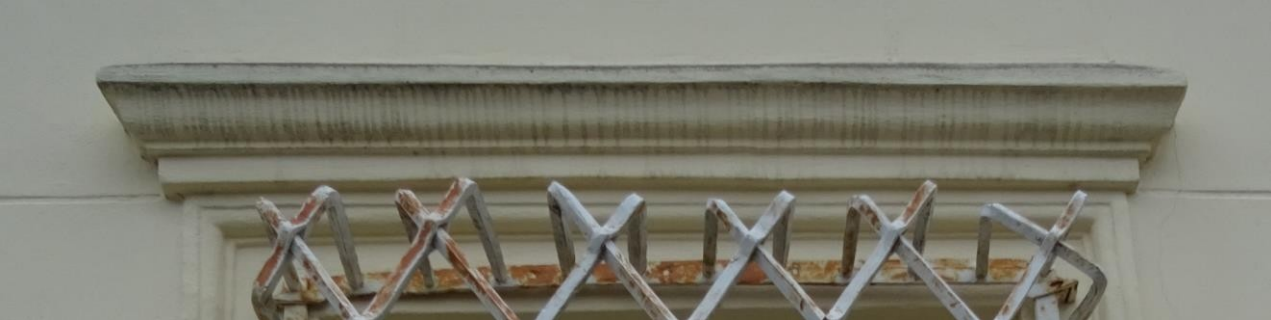
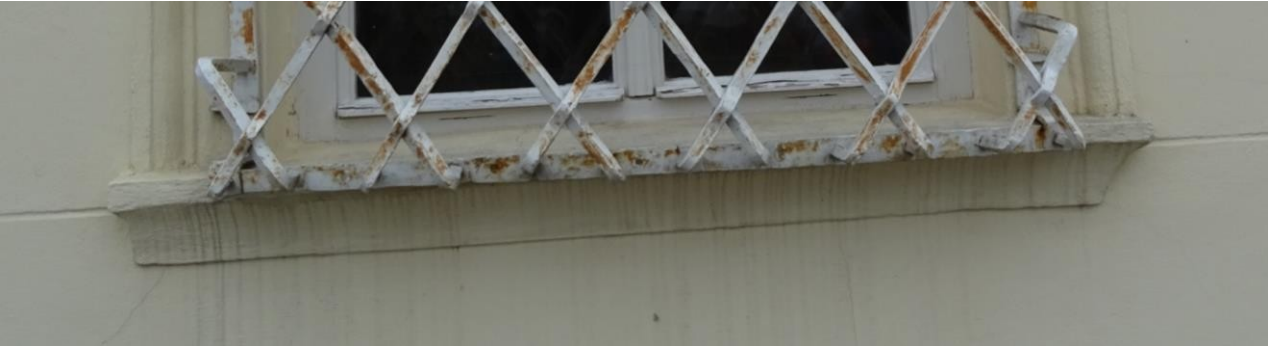
Poškození	Míra poškození				
	0	25%	50%	75%	100%
Mechanické poškození					
Biotické poškození					
Statické a tektonické poškození					
Stupeň znečištění prvku					
Celkový technický stav	3 - Horší technický stav

Oprava bude provedena dle koncepce restaurátorského zásahu, uvedenou v kapitole D.7 Koncepce restaurátorského zásahu v rozsahu bodů 1 až 9. Předpokládané náklady restaurování činí █████ Kč bez DPH. Stávající mříž bude repasována.

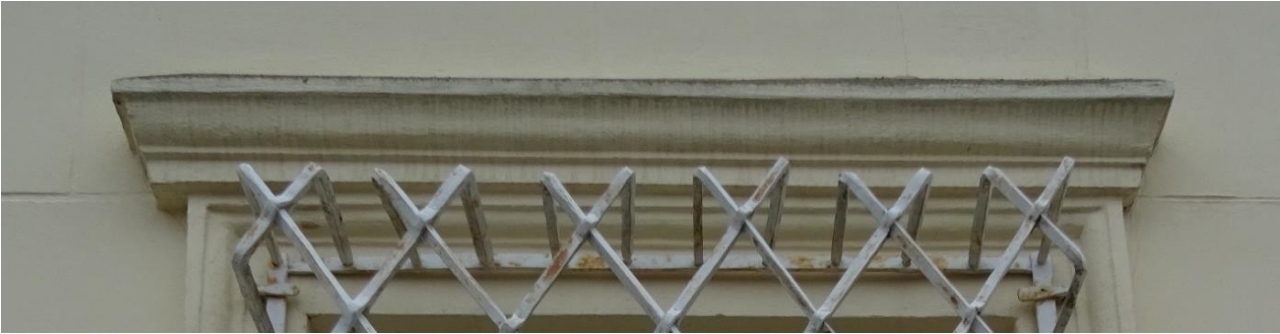
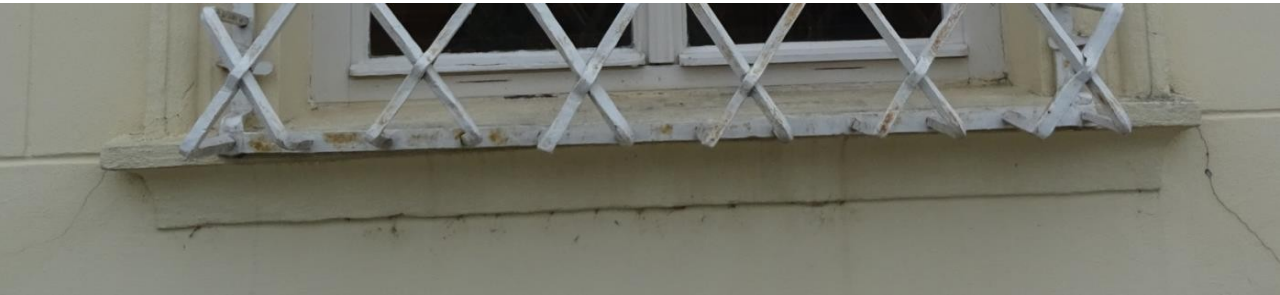
Pořadové číslo prvku:	O-1.09
Označení tvaru:	O
Zatřídění dle velikosti:	střední
Celkový technický stav:	3
Orientace fasády:	V

V rozích nadokenní a podokenní oblasti jsou zaznamenány trhliny v omítce.

Poškození	Míra poškození				
	0	25%	50%	75%	100%
Mechanické poškození					
Biotické poškození					
Statické a tektonické poškození					
Stupeň znečištění prvku					
Celkový technický stav	3 - Horší technický stav

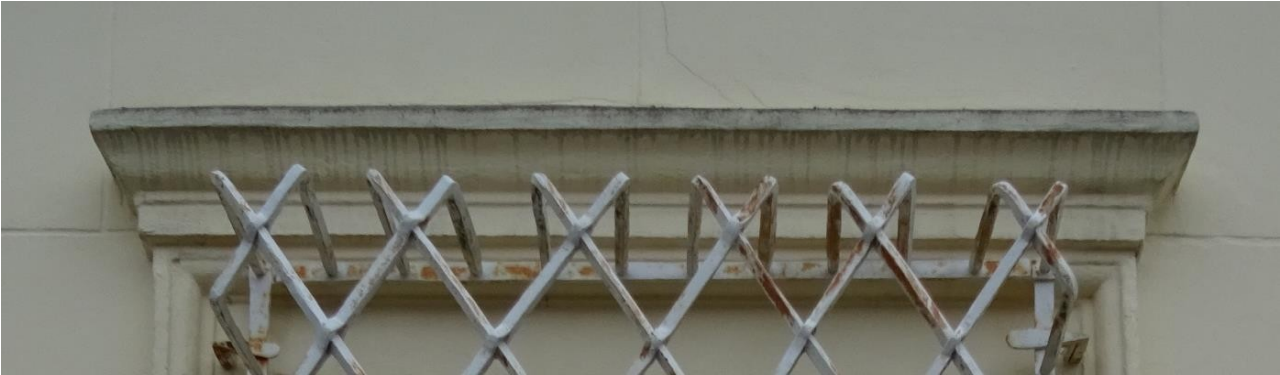
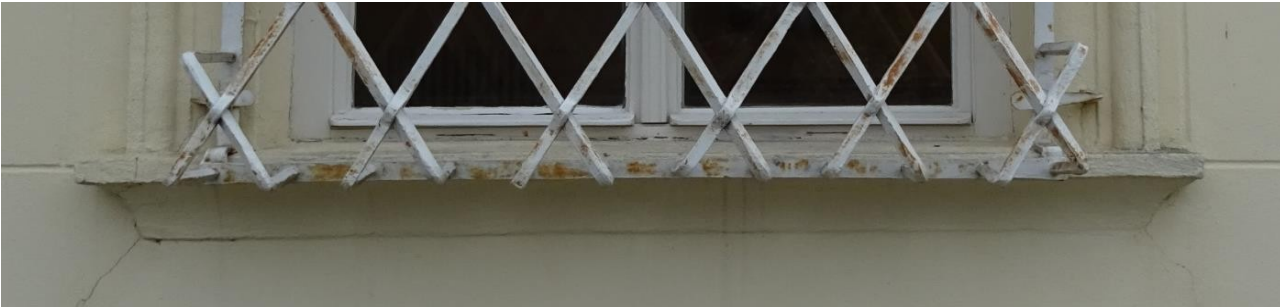
Pořadové číslo prvku:	O-1.10
Označení tvaru:	O
Zatřídění dle velikosti:	střední
Celkový technický stav:	3
Orientace fasády:	V

V rozích nadokenní a podokenní oblasti jsou zaznamenány trhliny v omítce.

Poškození	Míra poškození				
	0	25%	50%	75%	100%
Mechanické poškození					
Biotické poškození					
Statické a tektonické poškození					
Stupeň znečištění prvku					
Celkový technický stav	3 - Horší technický stav

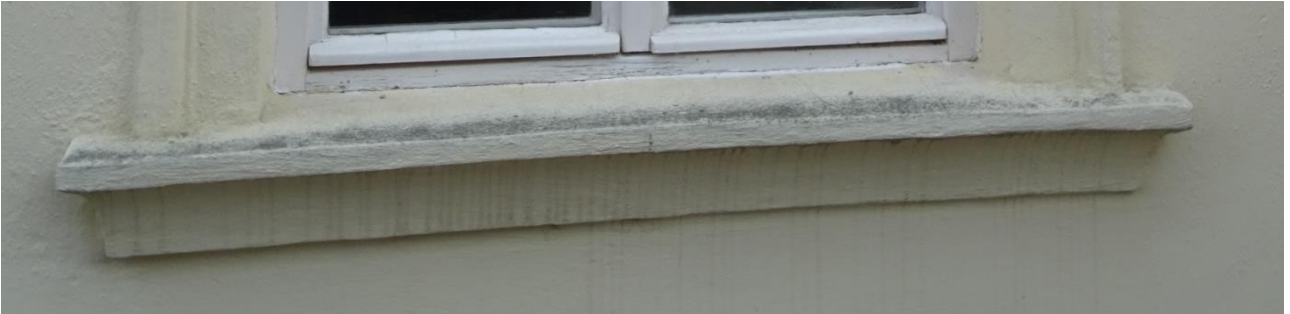
Pořadové číslo prvku:	O-2.11
Označení tvaru:	O
Zatřídění dle velikosti:	střední
Celkový technický stav:	3
Orientace fasády:	V

V nadokenní oblasti jsou zaznamenány trhliny v omítce.

Poškození	Míra poškození				
	0	25%	50%	75%	100%
Mechanické poškození					
Biotické poškození					
Statické a tektonické poškození					
Stupeň znečištění prvku					
Celkový technický stav	3 - Horší technický stav

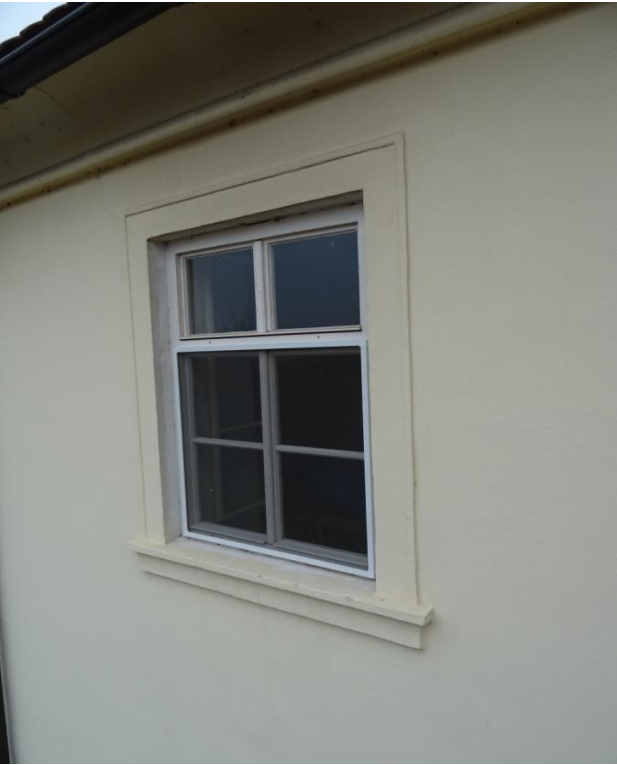
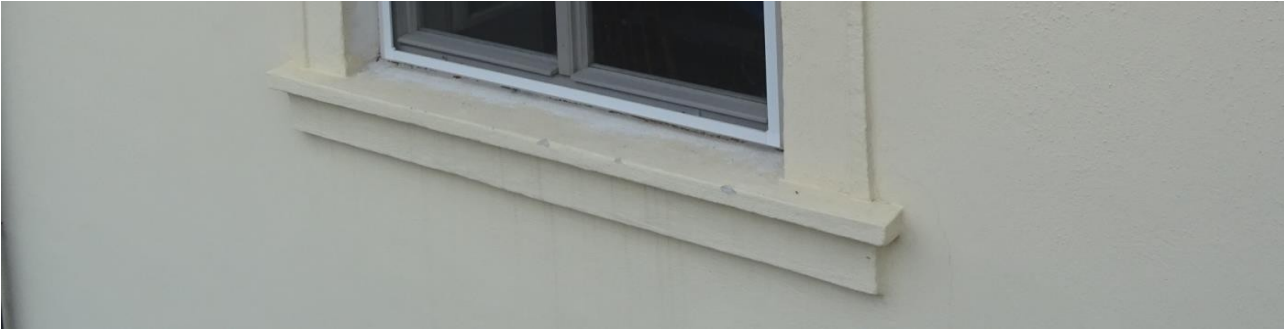
Poškození	Míra poškození				
	0	25%	50%	75%	100%
Mechanické poškození					
Biotické poškození					
Statické a tektonické poškození					
Stupeň znečištění prvku					
Celkový technický stav	2 - Dobrý technický stav

Oprava bude provedena dle koncepce restaurátorského zásahu, uvedenou v kapitole D.7 Koncepce restaurátorského zásahu v rozsahu bodů 1 až 9. Předpokládané náklady restaurování činí ■■■■■ Kč bez DPH.

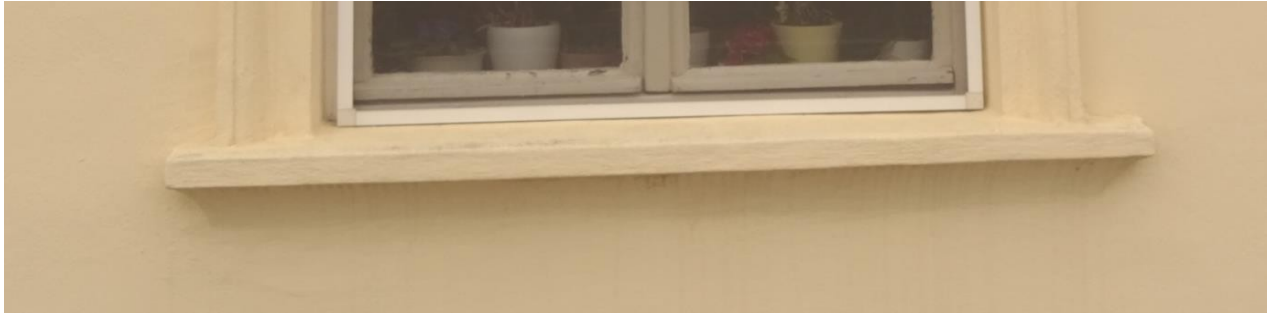
Poškození	Míra poškození				
	0	25%	50%	75%	100%
Mechanické poškození					
Biotické poškození					
Statické a tektonické poškození					
Stupeň znečištění prvku					
Celkový technický stav	2 - Dobrý technický stav

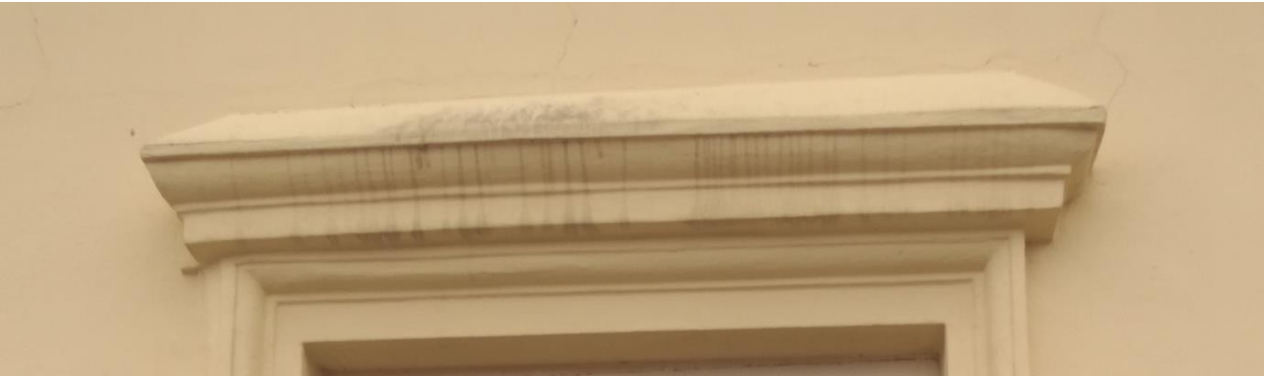
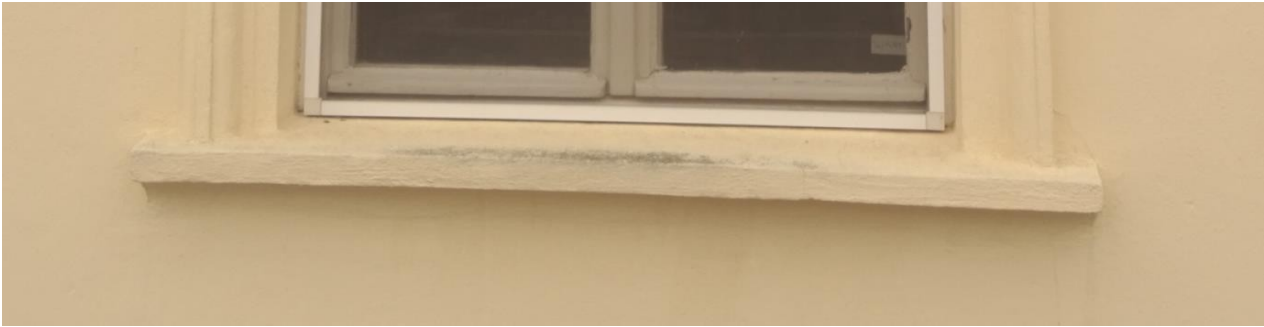
Pořadové číslo prvku:	O-2.19
Označení tvaru:	O
Zatřídění dle velikosti:	střední
Celkový technický stav:	2
Orientace fasády:	V

Poškození	Míra poškození				
	0	25%	50%	75%	100%
Mechanické poškození					
Biotické poškození					
Statické a tektonické poškození					
Stupeň znečištění prvku					
Celkový technický stav	2 - Dobrý technický stav

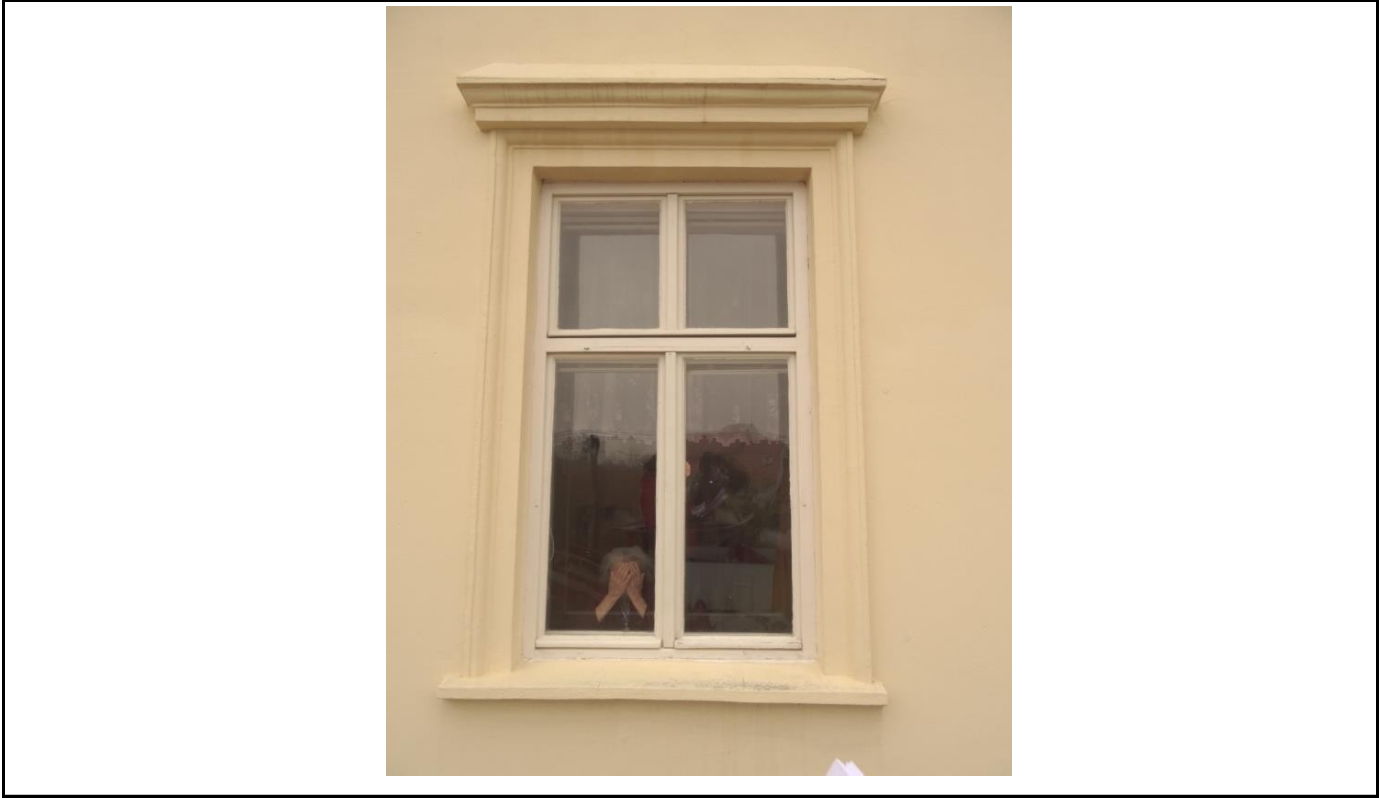
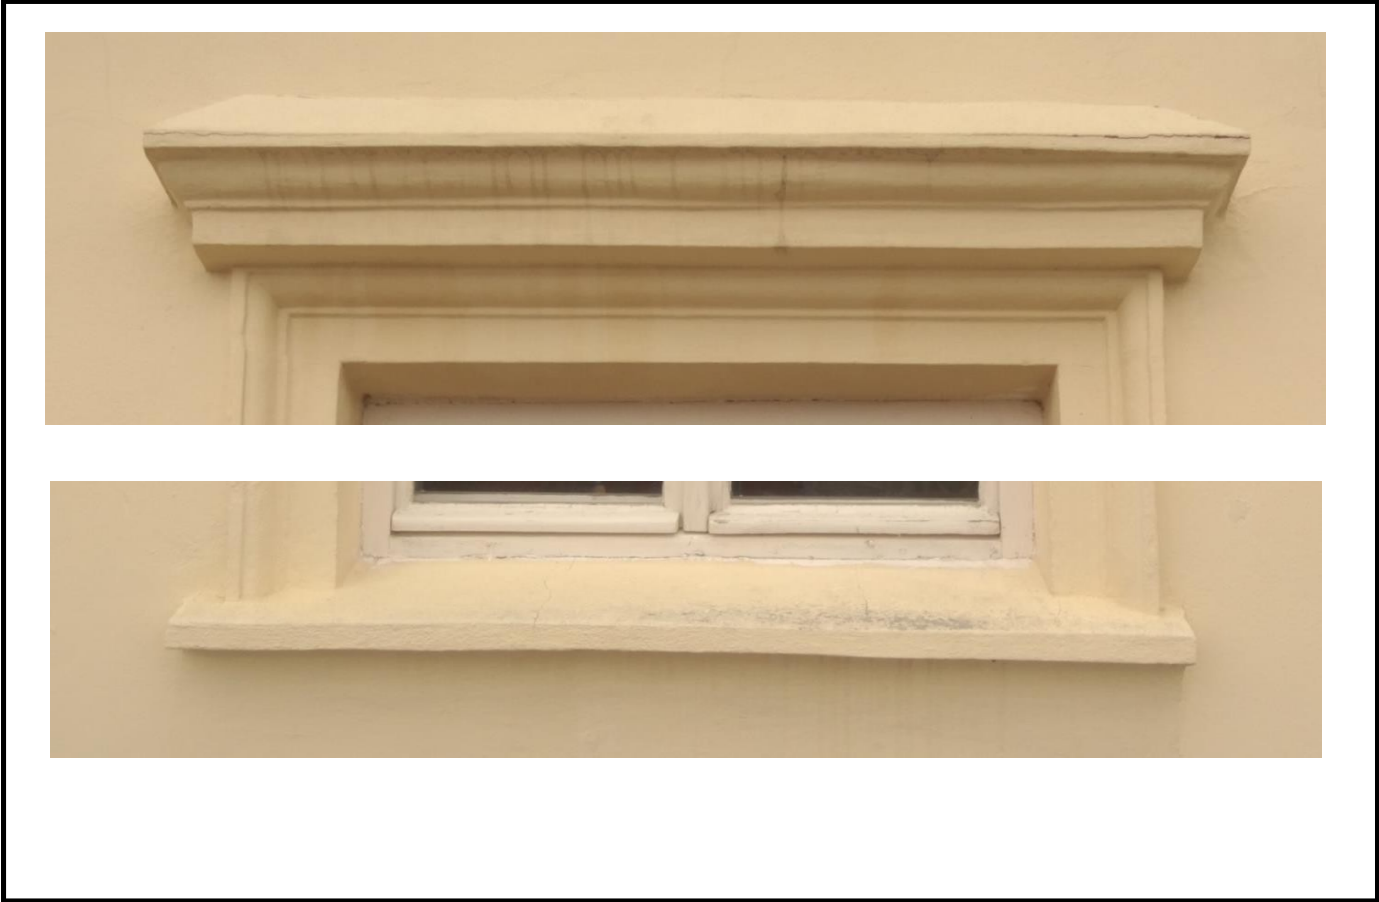
Pořadové číslo prvku:	O-2.20
Označení tvaru:	O
Zatřídění dle velikosti:	střední
Celkový technický stav:	2
Orientace fasády:	V

Poškození	Míra poškození				
	0	25%	50%	75%	100%
Mechanické poškození					
Biotické poškození					
Statické a tektonické poškození					
Stupeň znečištění prvku					
Celkový technický stav	2 - Dobrý technický stav

Oprava bude provedena dle koncepce restaurátorského zásahu, uvedenou v kapitole D.7 Koncepce restaurátorského zásahu v rozsahu bodů 1 až 9. Předpokládané náklady restaurování činí ■■■■■ Kč bez DPH.

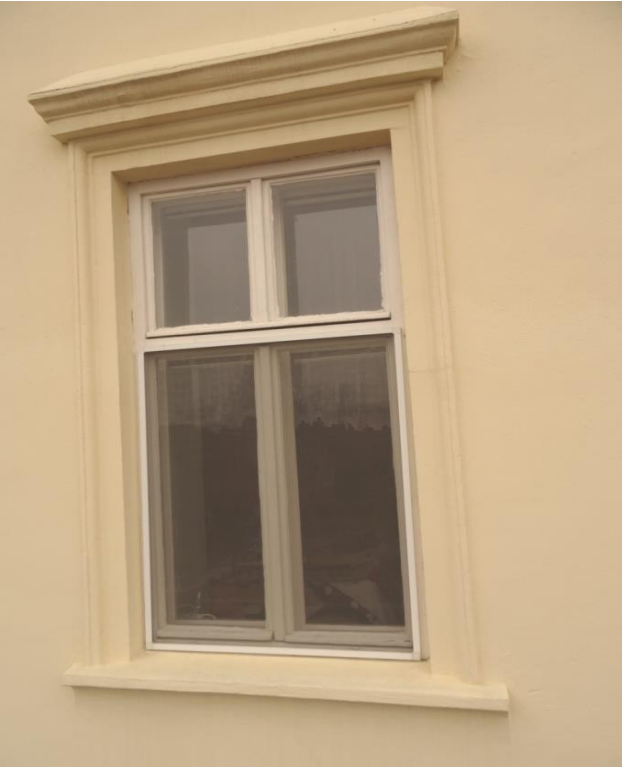
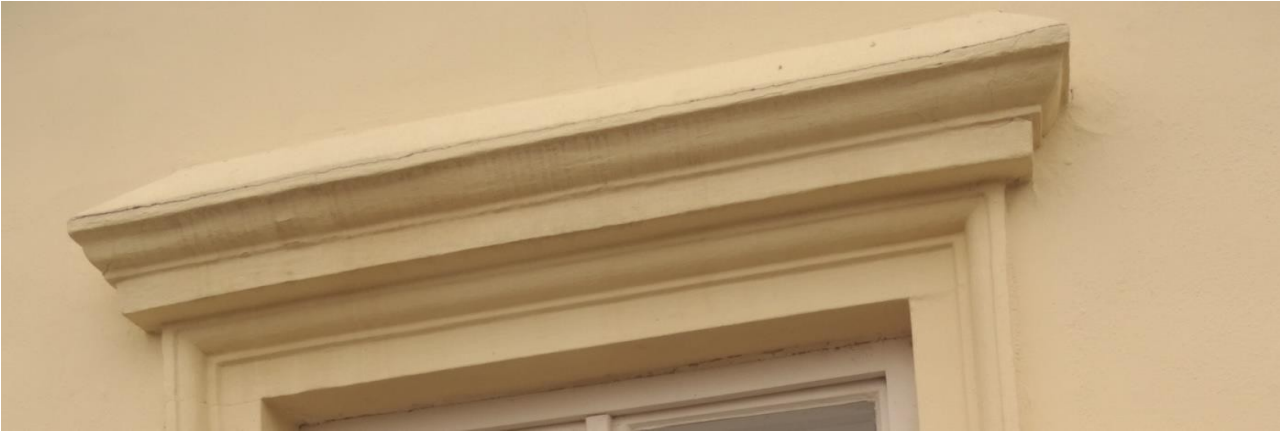
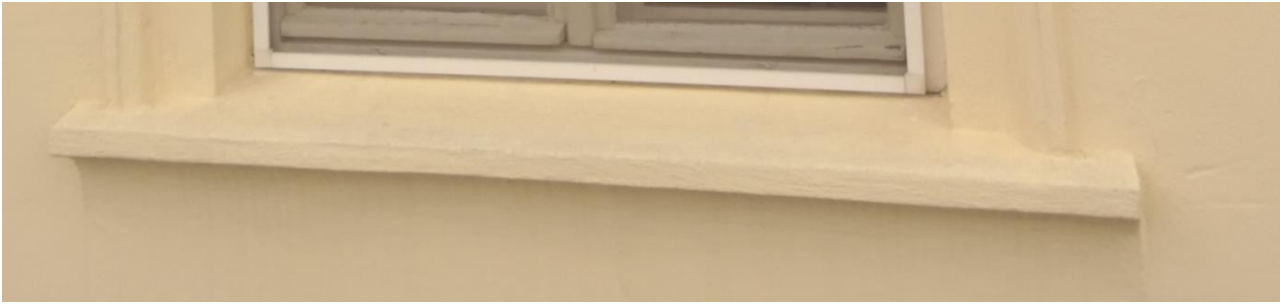
Pořadové číslo prvku:	O-2.21
Označení tvaru:	O
Zatřídění dle velikosti:	střední
Celkový technický stav:	2
Orientace fasády:	V

Poškození	Míra poškození				
	0	25%	50%	75%	100%
Mechanické poškození					
Biotické poškození					
Statické a tektonické poškození					
Stupeň znečištění prvku					
Celkový technický stav	2 - Dobrý technický stav

Oprava bude provedena dle koncepce restaurátorského zásahu, uvedenou v kapitole D.7 Koncepce restaurátorského zásahu v rozsahu bodů 1 až 9. Předpokládané náklady restaurování činí ■■■■■ Kč bez DPH.

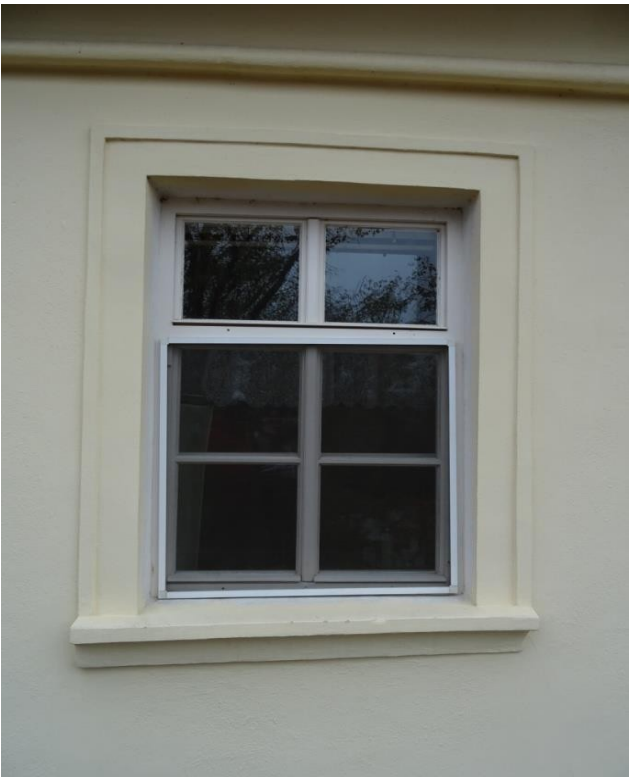
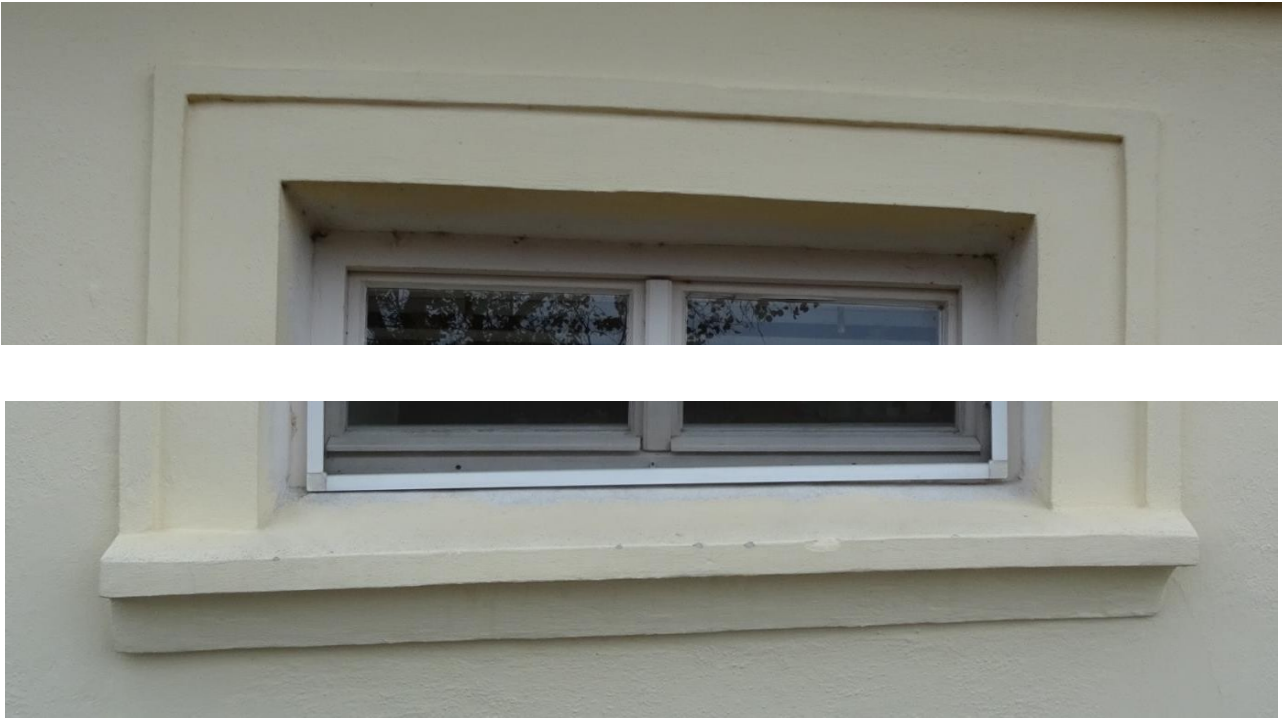
Pořadové číslo prvku:	O-3.22
Označení tvaru:	O
Zatřídění dle velikosti:	střední
Celkový technický stav:	2
Orientace fasády:	V

Poškození	Míra poškození				
	0	25%	50%	75%	100%
Mechanické poškození					
Biotické poškození					
Statické a tektonické poškození					
Stupeň znečištění prvku					
Celkový technický stav	2 - Dobrý technický stav

Oprava bude provedena dle koncepce restaurátorského zásahu, uvedenou v kapitole D.7 Koncepce restaurátorského zásahu v rozsahu bodů 1 až 9. Předpokládané náklady restaurování činí ■■■■■ Kč bez DPH.

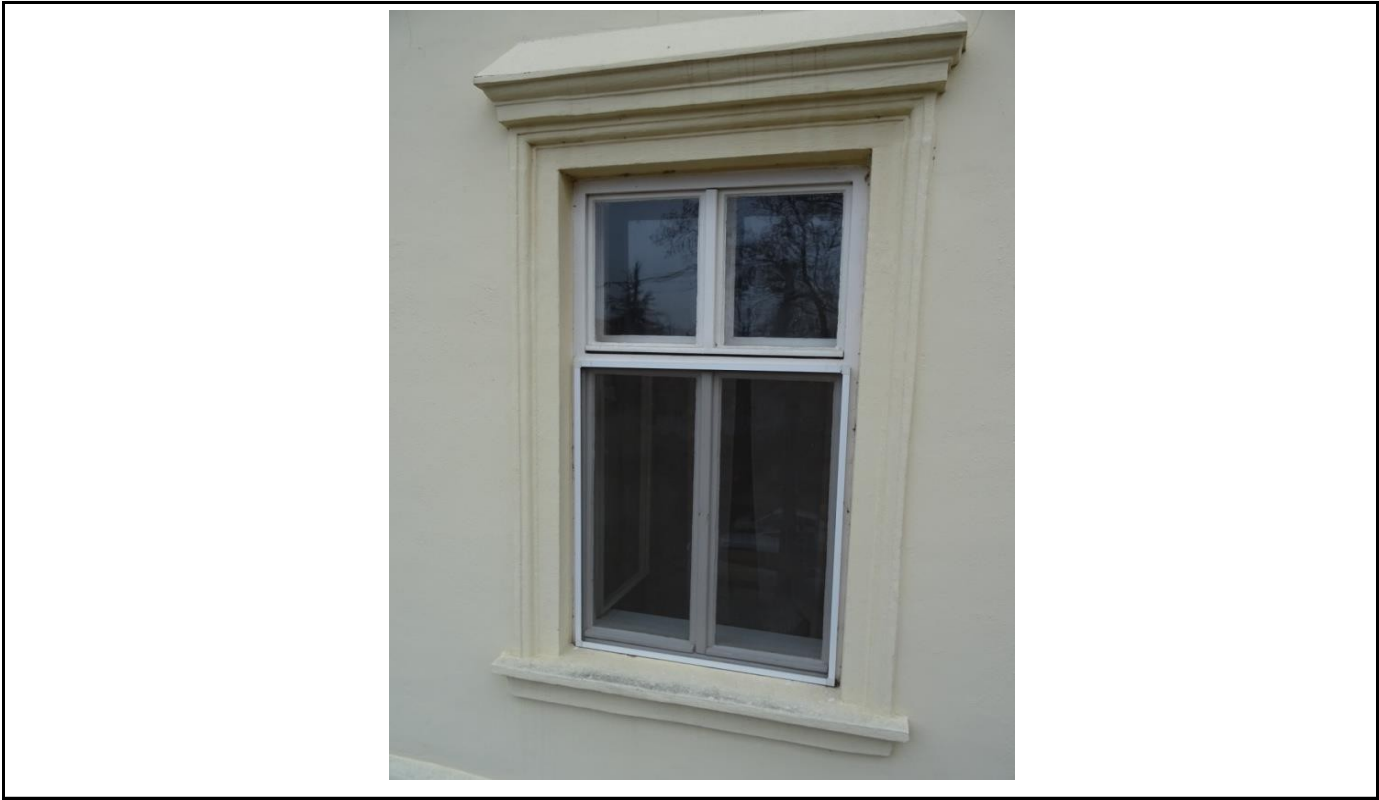
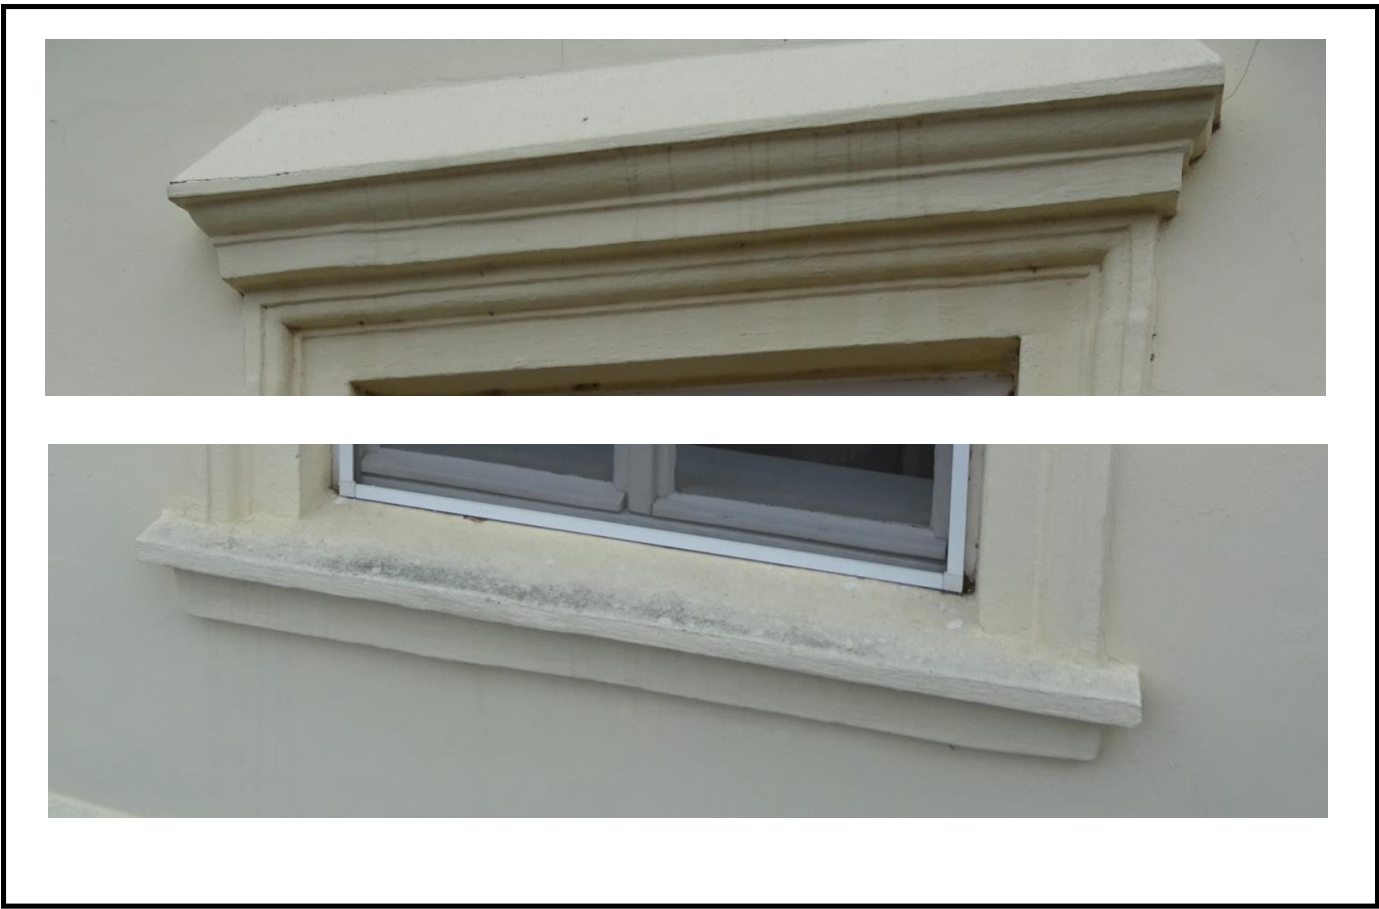
Poškození	Míra poškození				
	0	25%	50%	75%	100%
Mechanické poškození					
Biotické poškození					
Statické a tektonické poškození					
Stupeň znečištění prvku					
Celkový technický stav	2 - Dobrý technický stav

Oprava bude provedena dle koncepce restaurátorského zásahu, uvedenou v kapitole D.7 Koncepce restaurátorského zásahu v rozsahu bodů 1 až 9. Předpokládané náklady restaurování činí ■■■■■ Kč bez DPH.

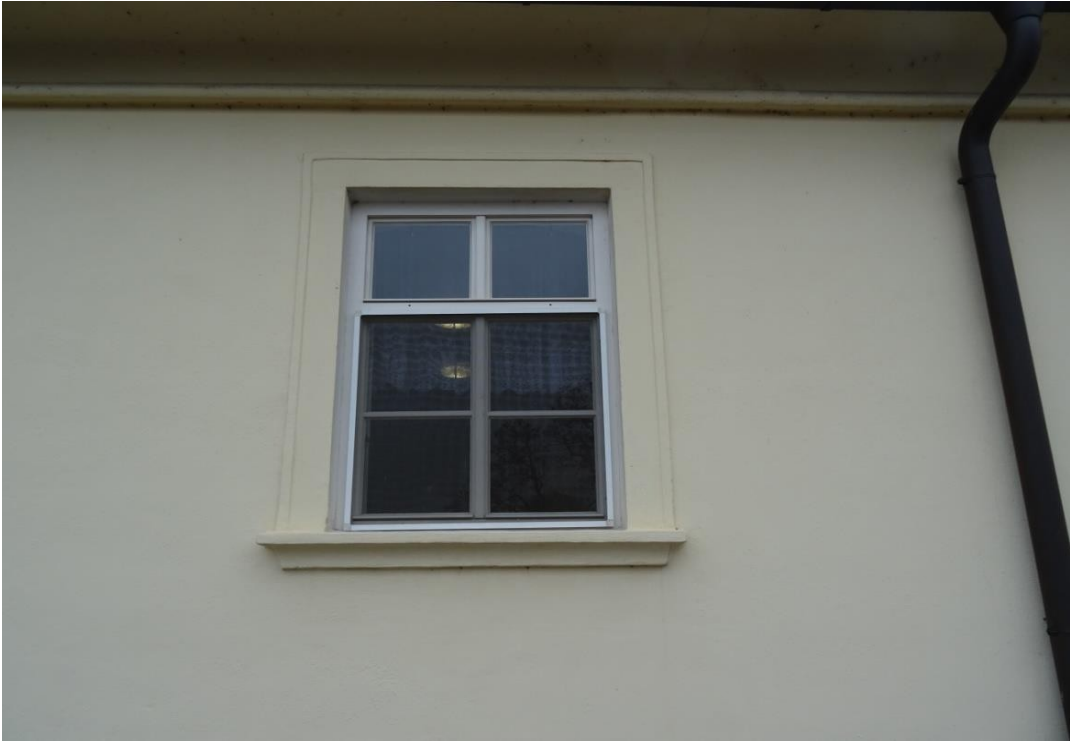
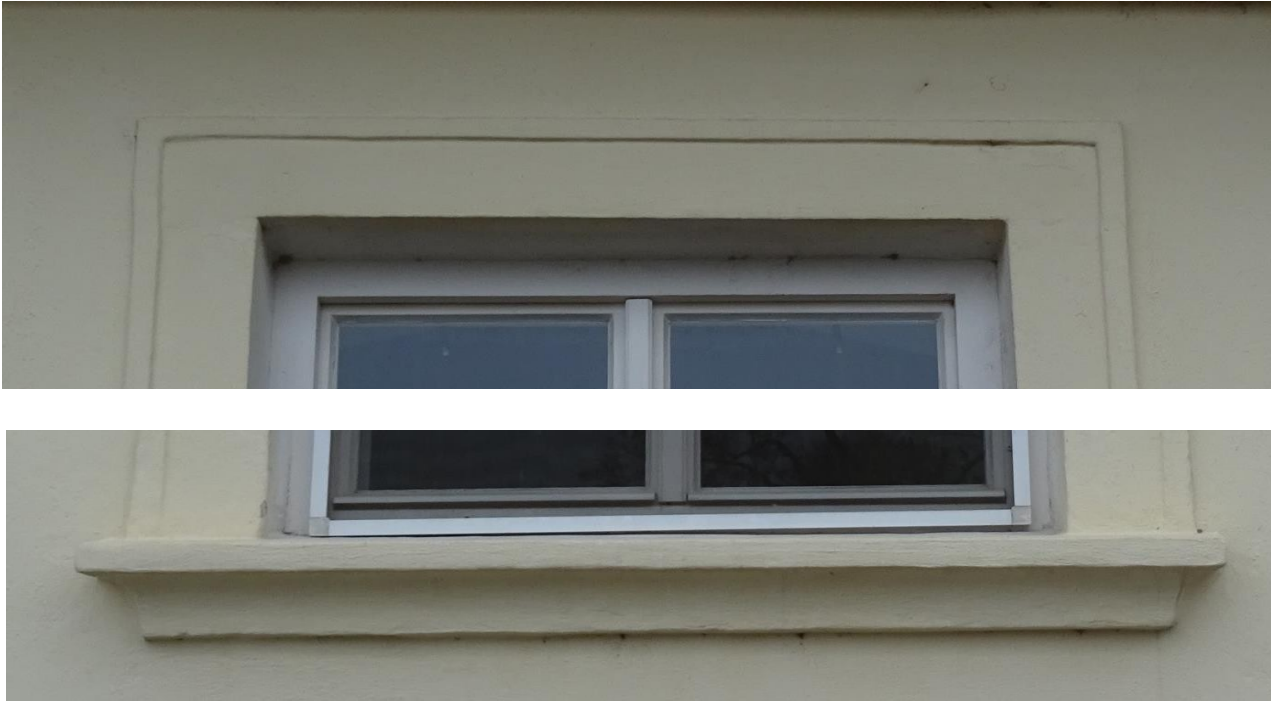
Pořadové číslo prvku:	O-3.25
Označení tvaru:	O
Zatřídění dle velikosti:	střední
Celkový technický stav:	2
Orientace fasády:	V

Poškození	Míra poškození				
	0	25%	50%	75%	100%
Mechanické poškození					
Biotické poškození					
Statické a tektonické poškození					
Stupeň znečištění prvku					
Celkový technický stav	2 - Dobrý technický stav

Oprava bude provedena dle koncepce restaurátorského zásahu, uvedenou v kapitole D.7 Koncepce restaurátorského zásahu v rozsahu bodů 1 až 9. Předpokládané náklady restaurování činí ■■■■■ Kč bez DPH.

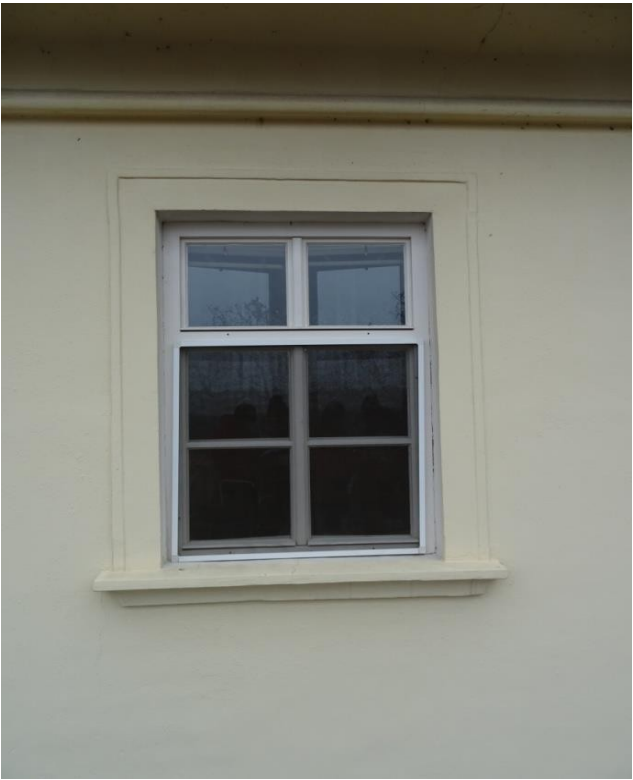
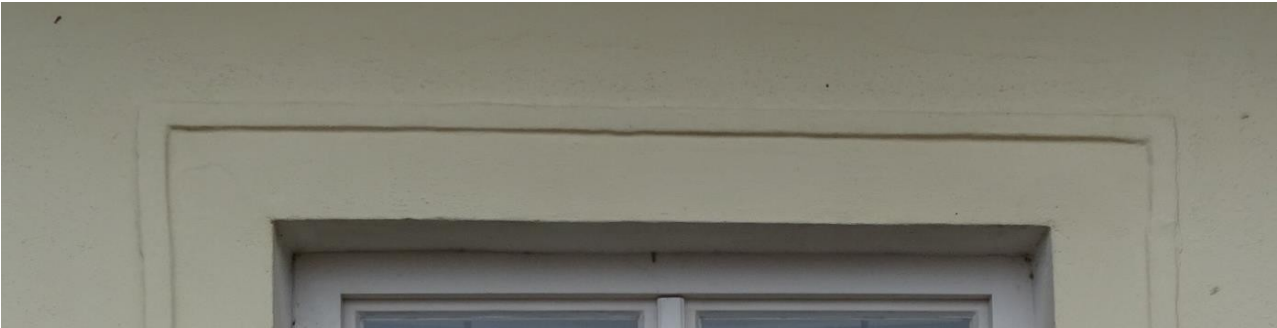
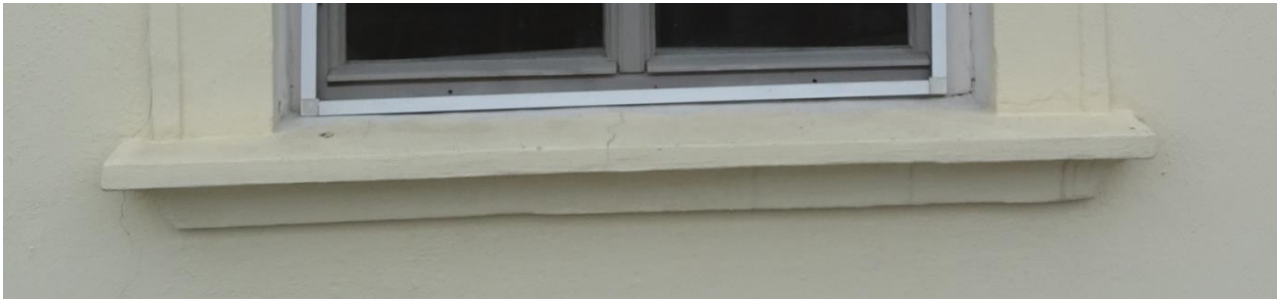
Pořadové číslo prvku:	O-3.26
Označení tvaru:	O
Zatřídění dle velikosti:	střední
Celkový technický stav:	2
Orientace fasády:	V

Poškození	Míra poškození				
	0	25%	50%	75%	100%
Mechanické poškození					
Biotické poškození					
Statické a tektonické poškození					
Stupeň znečištění prvku					
Celkový technický stav	2 - Dobrý technický stav

Oprava bude provedena dle koncepce restaurátorského zásahu, uvedenou v kapitole D.7 Koncepce restaurátorského zásahu v rozsahu bodů 1 až 9. Předpokládané náklady restaurování činí █████ Kč bez DPH.

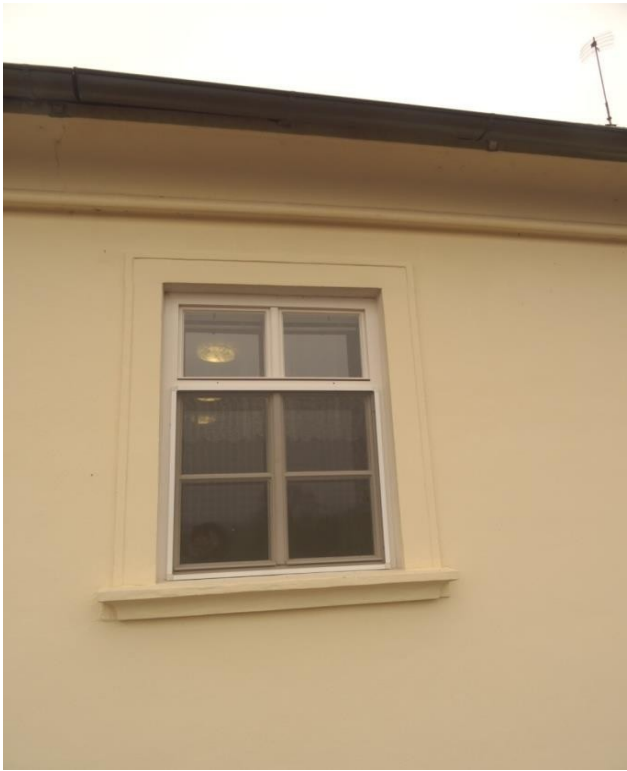
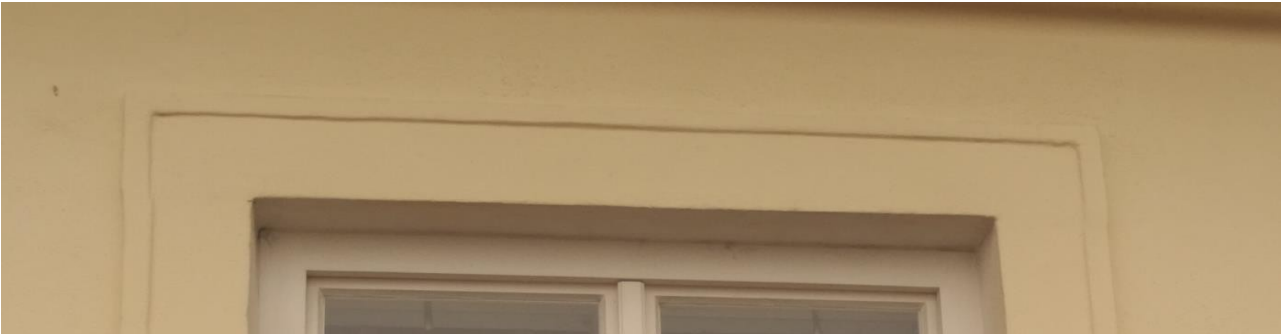
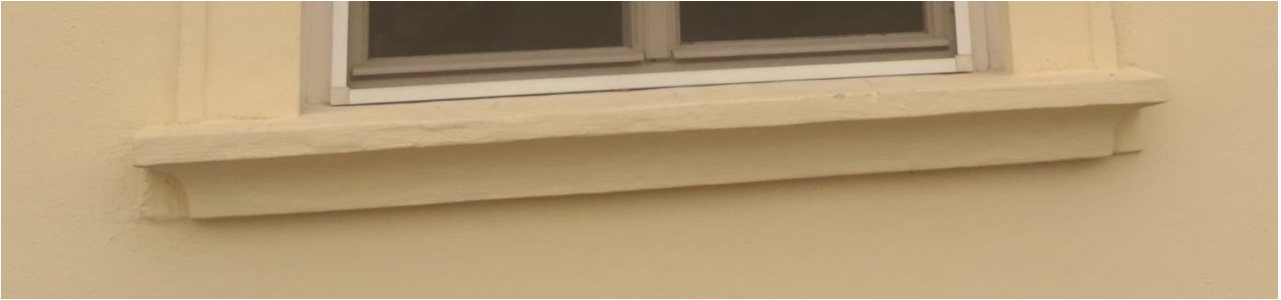
Pořadové číslo prvku:	O-3.27
Označení tvaru:	O
Zatřídění dle velikosti:	střední
Celkový technický stav:	2
Orientace fasády:	V

Poškození	Míra poškození				
	0	25%	50%	75%	100%
Mechanické poškození					
Biotické poškození					
Statické a tektonické poškození					
Stupeň znečištění prvku					
Celkový technický stav	2 - Dobrý technický stav

Oprava bude provedena dle koncepce restaurátorského zásahu, uvedenou v kapitole D.7 Koncepce restaurátorského zásahu v rozsahu bodů 1 až 9. Předpokládané náklady restaurování činí █████ Kč bez DPH.
