PASPORTIZACE PÍSKOVCOVÝCH PRVKŮ NA ZÁMECKÉ BUDOVĚ V DPS SOKOLNICE

IDENTIFIKAČNÍ ÚDAJE PÍSKOVCOVÉHO DEKORAČNÍHO FASÁDNÍHO PRVKU

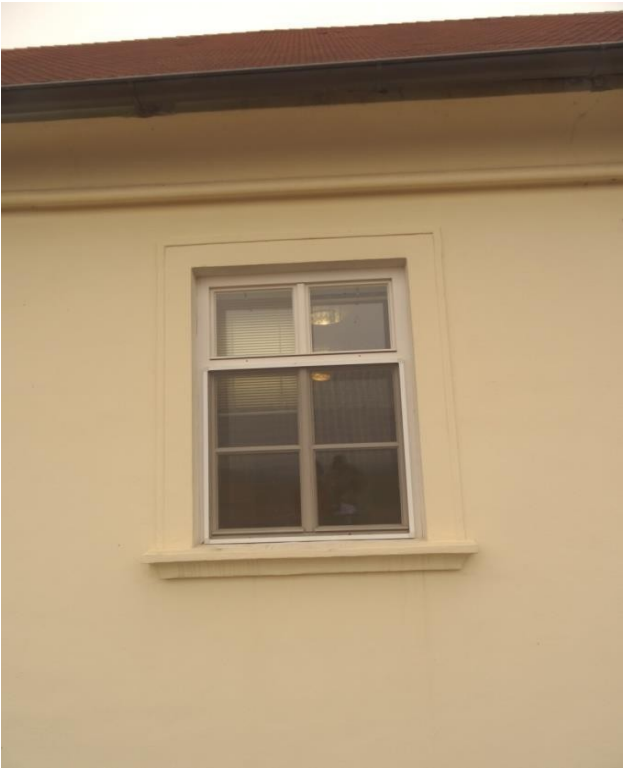
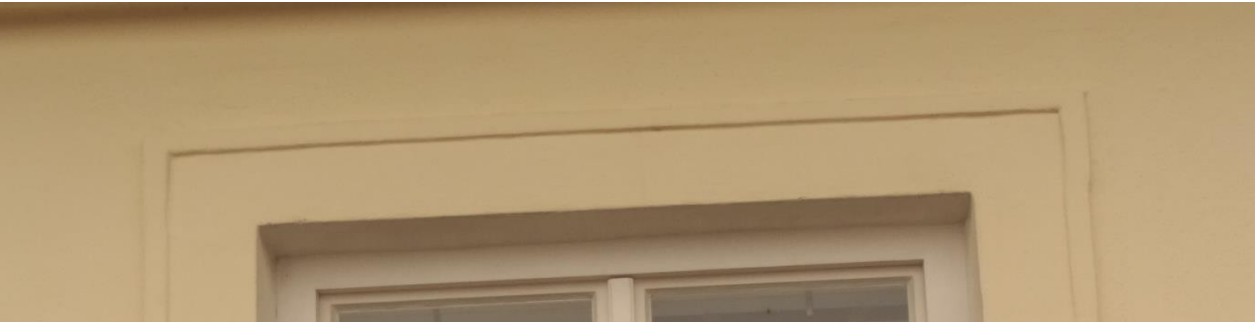
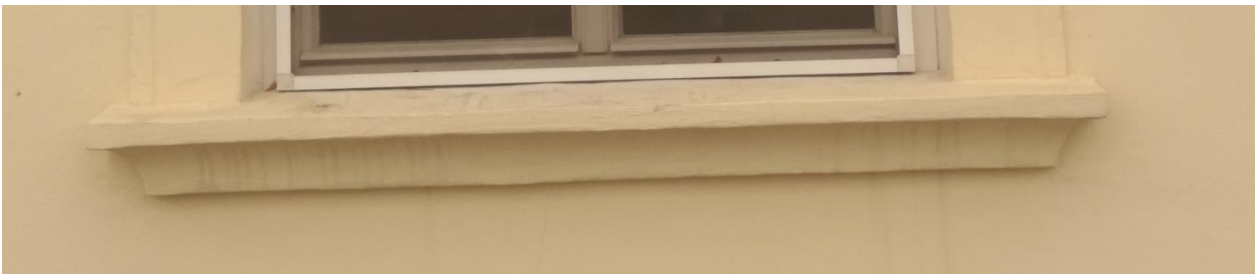
Pořadové číslo prvku:	O-3.28
Označení tvaru:	O
Zatřídění dle velikosti:	střední
Celkový technický stav:	2
Orientace fasády:	V

Poškození	Míra poškození				
	0	25%	50%	75%	100%
Mechanické poškození					
Biotické poškození					
Statické a tektonické poškození					
Stupeň znečištění prvku					
Celkový technický stav	2 - Dobrý technický stav

Oprava bude provedena dle koncepce restaurátorského zásahu, uvedenou v kapitole D.7 Koncepce restaurátorského zásahu v rozsahu bodů 1 až 9. Předpokládané náklady restaurování činí ■■■■■ Kč bez DPH.

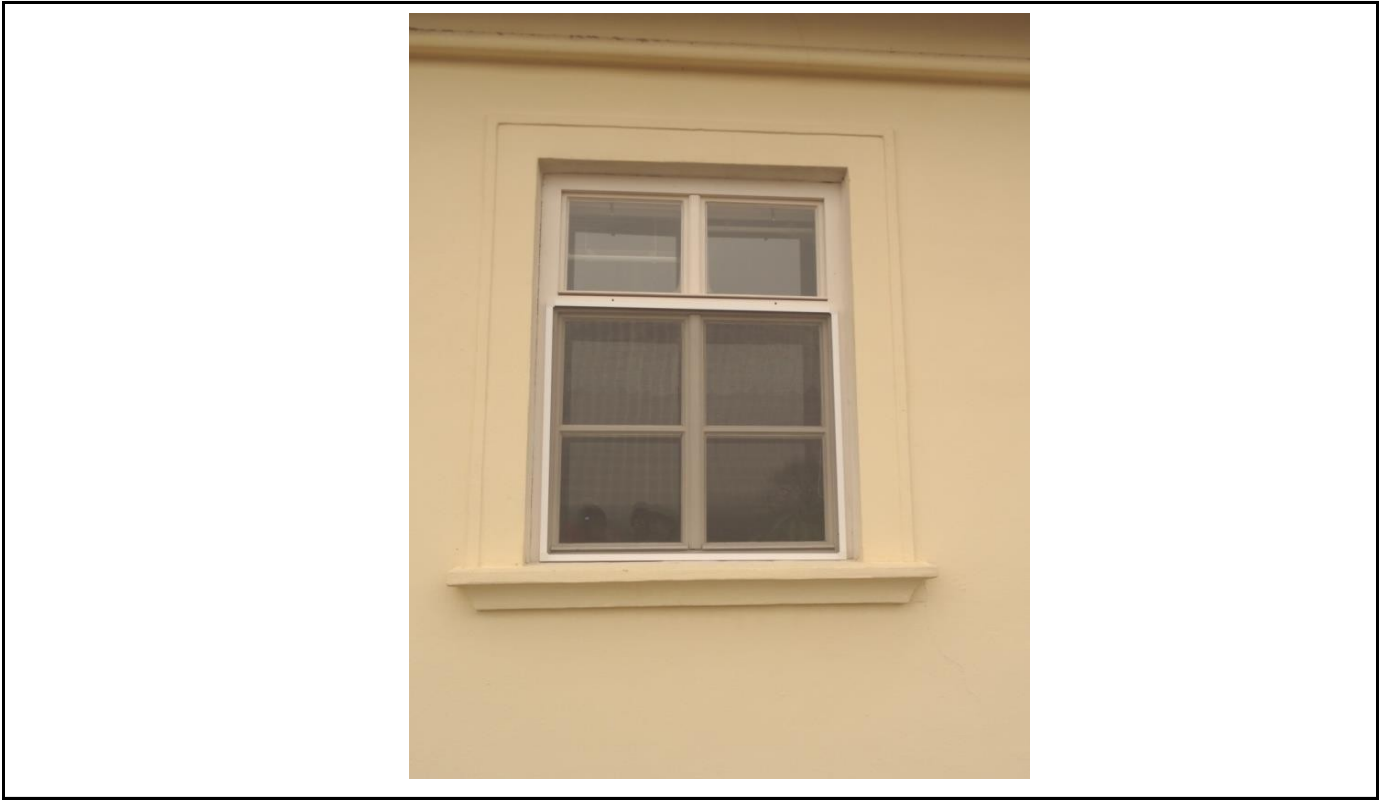
Pořadové číslo prvku:	O-3.29
Označení tvaru:	O
Zatřídění dle velikosti:	střední
Celkový technický stav:	2
Orientace fasády:	V

Poškození	Míra poškození				
	0	25%	50%	75%	100%
Mechanické poškození					
Biotické poškození					
Statické a tektonické poškození					
Stupeň znečištění prvku					
Celkový technický stav	2 - Dobrý technický stav

Oprava bude provedena dle koncepce restaurátorského zásahu, uvedenou v kapitole D.7 Koncepce restaurátorského zásahu v rozsahu bodů 1 až 9. Předpokládané náklady restaurování činí ■■■■■ Kč bez DPH.

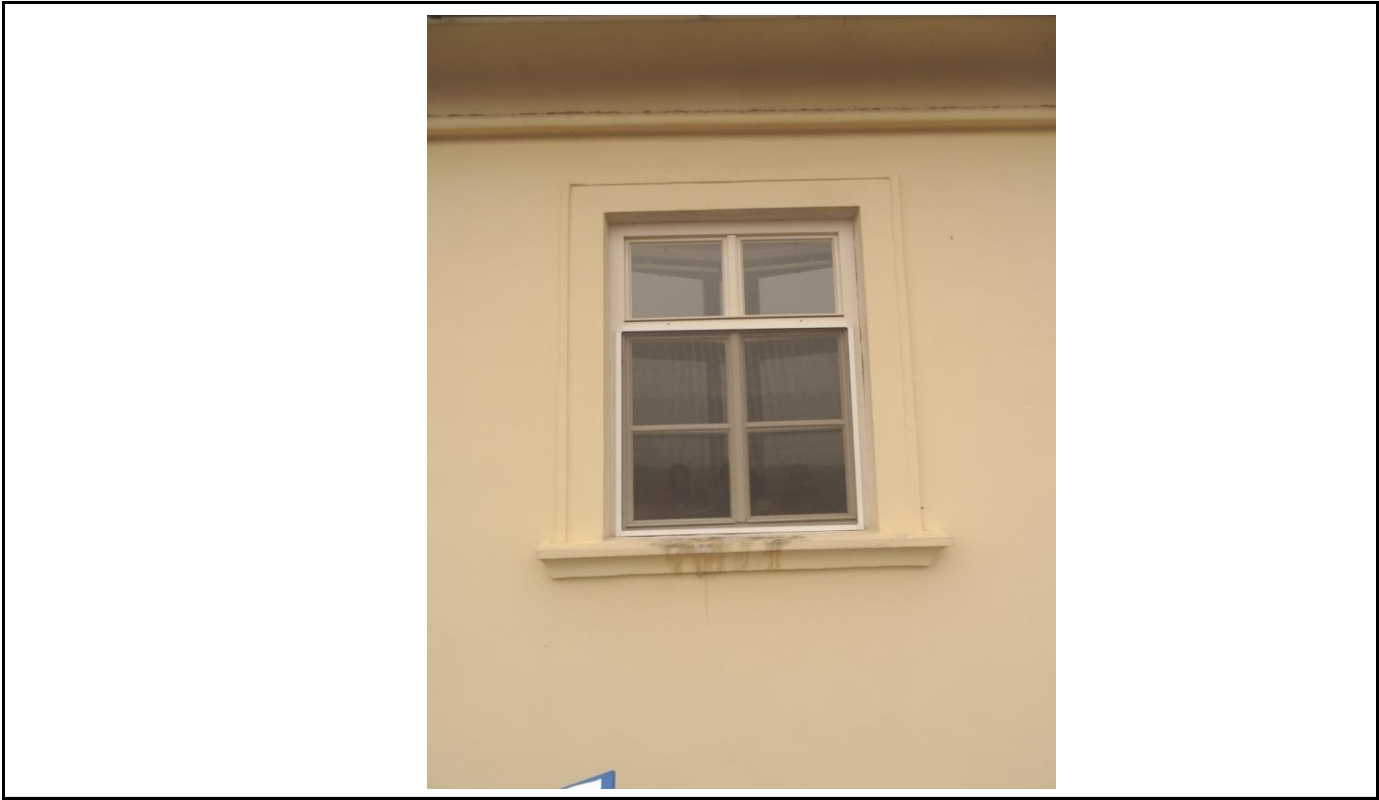
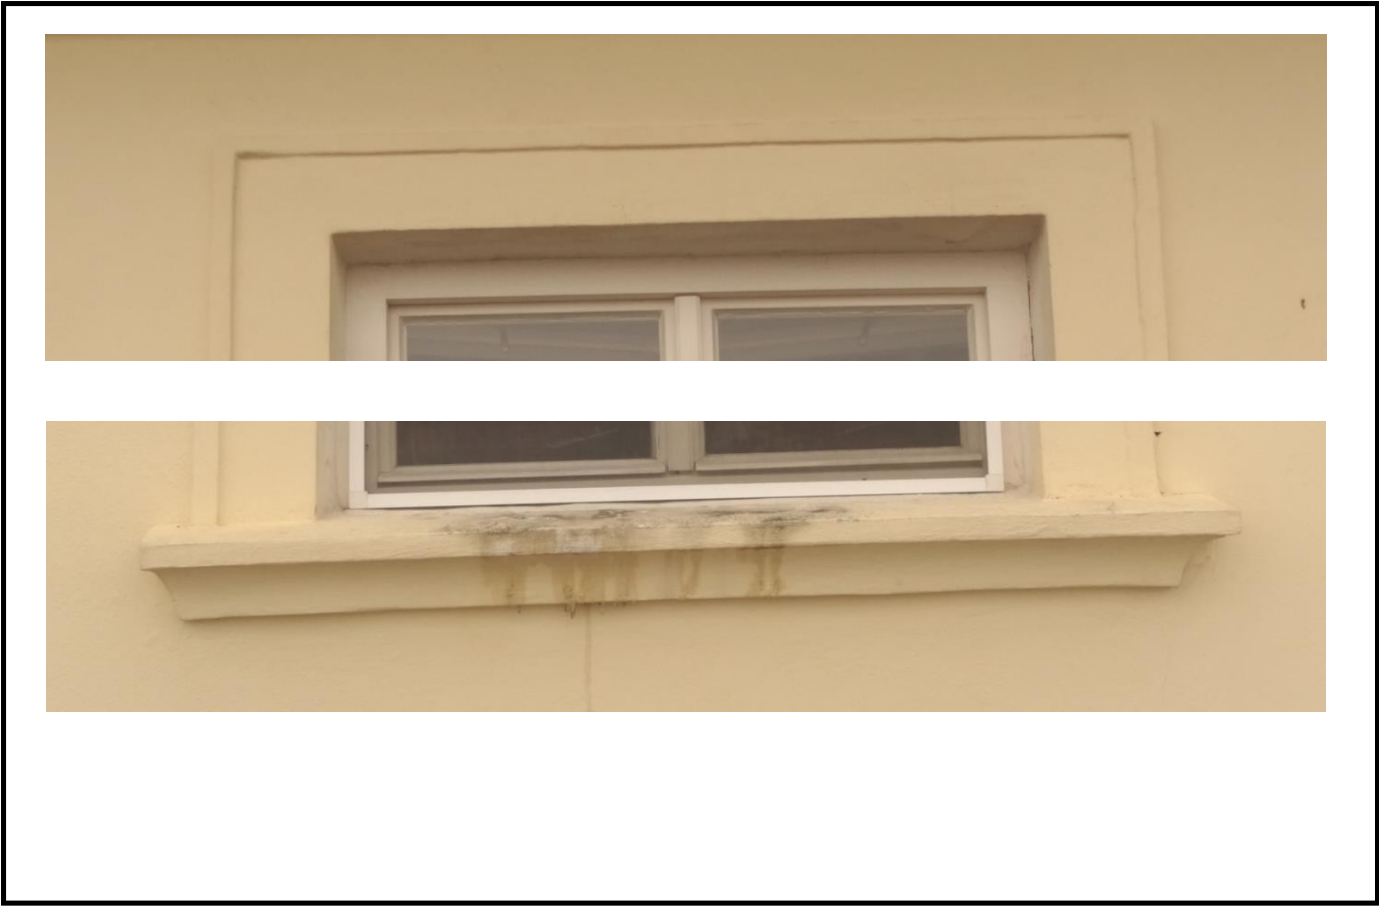
Pořadové číslo prvku:	O-3.30
Označení tvaru:	O
Zatřídění dle velikosti:	střední
Celkový technický stav:	2
Orientace fasády:	V

Poškození	Míra poškození				
	0	25%	50%	75%	100%
Mechanické poškození					
Biotické poškození					
Statické a tektonické poškození					
Stupeň znečištění prvku					
Celkový technický stav	2 - Dobrý technický stav

Oprava bude provedena dle koncepce restaurátorského zásahu, uvedenou v kapitole D.7 Koncepce restaurátorského zásahu v rozsahu bodů 1 až 9. Předpokládané náklady restaurování činí ■■■■■ Kč bez DPH.

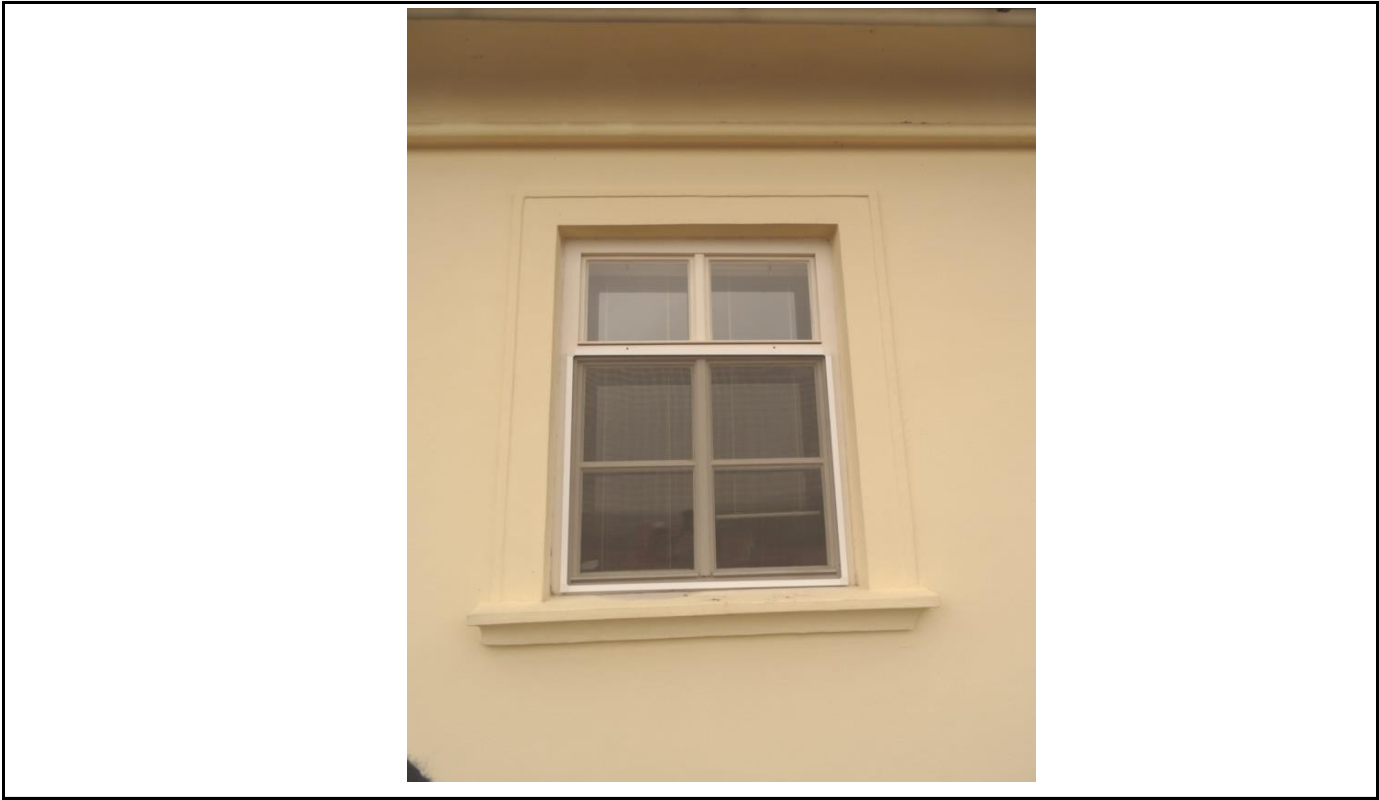
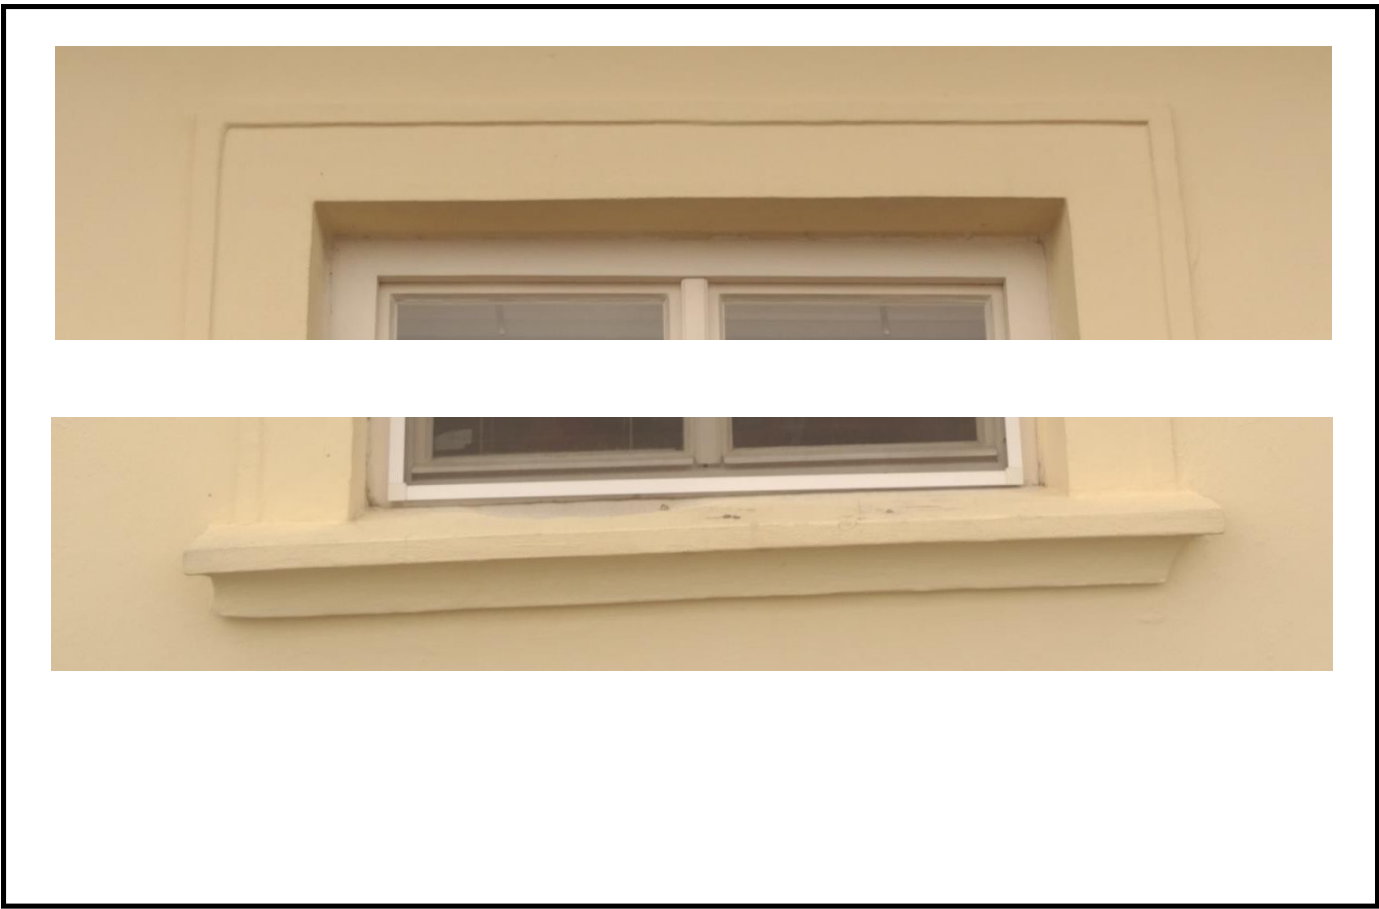
Pořadové číslo prvku:	O-3.31
Označení tvaru:	O
Zatřídění dle velikosti:	střední
Celkový technický stav:	2
Orientace fasády:	V

Poškození	Míra poškození				
	0	25%	50%	75%	100%
Mechanické poškození					
Biotické poškození					
Statické a tektonické poškození					
Stupeň znečištění prvku					
Celkový technický stav	2 - Dobrý technický stav

Oprava bude provedena dle koncepce restaurátorského zásahu, uvedenou v kapitole D.7 Koncepce restaurátorského zásahu v rozsahu bodů 1 až 9. Předpokládané náklady restaurování činí ■■■■■ Kč bez DPH.

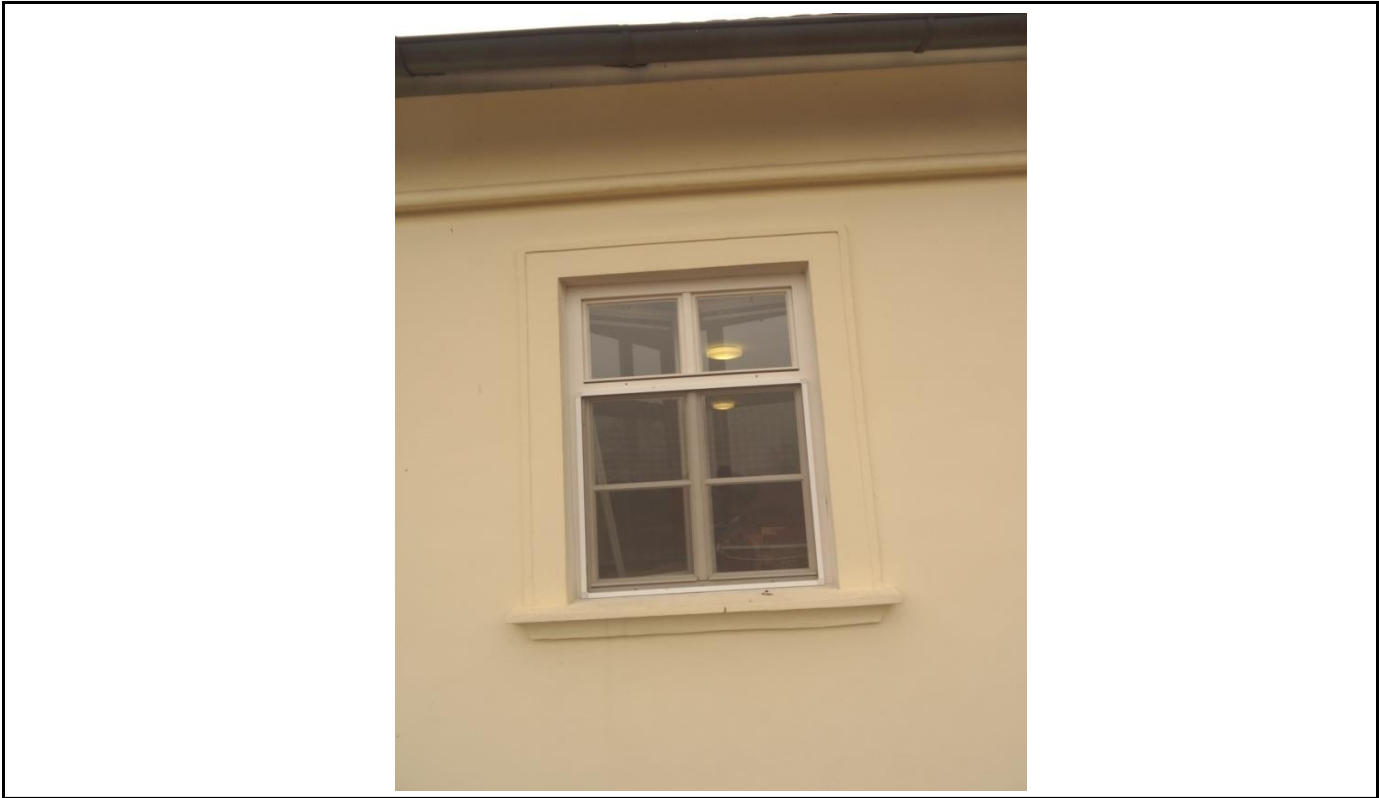
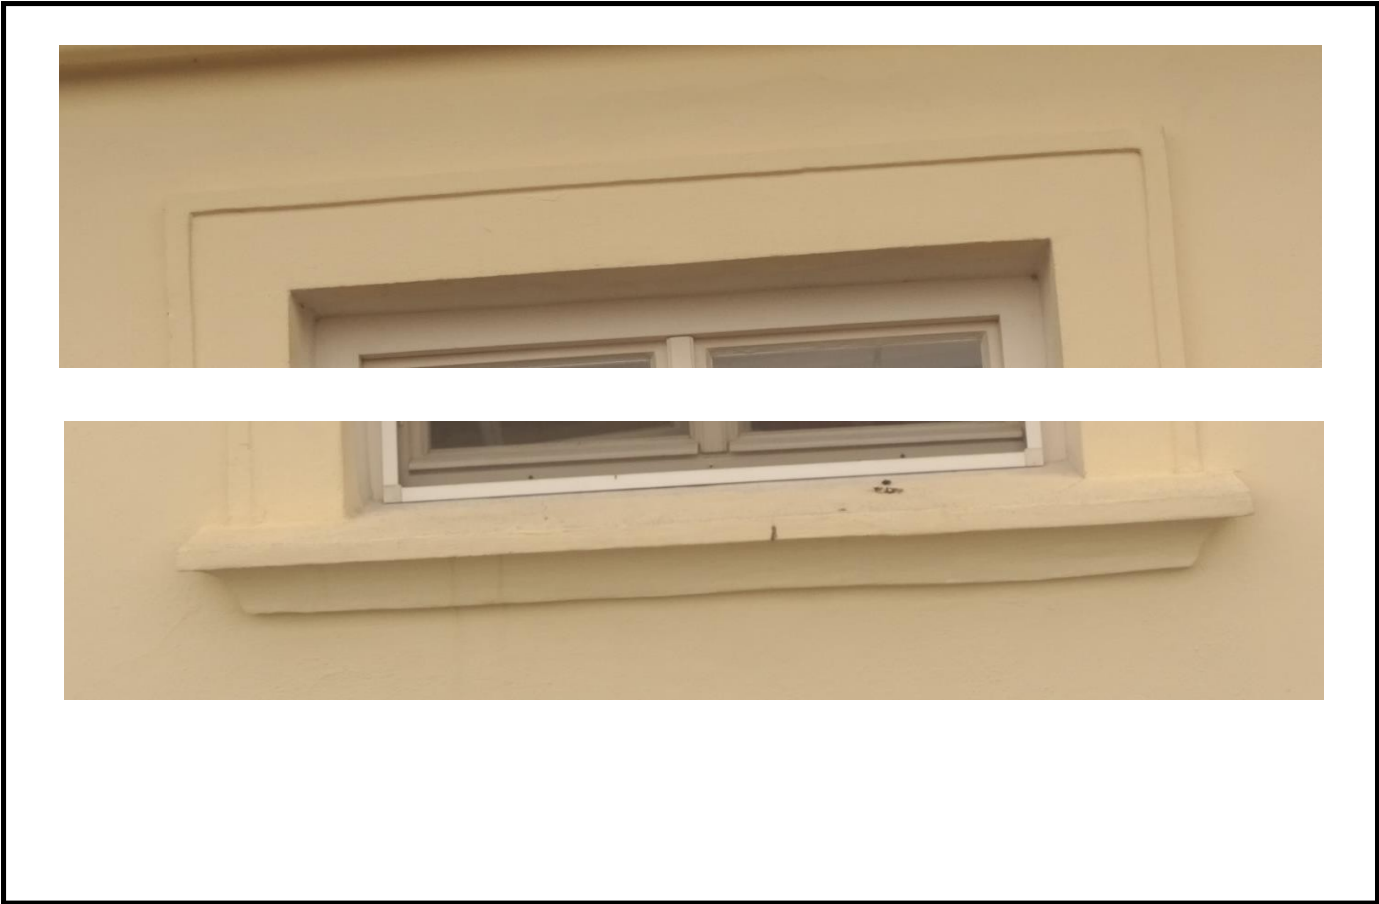
Pořadové číslo prvku:	O-3.32
Označení tvaru:	O
Zatřídění dle velikosti:	střední
Celkový technický stav:	2
Orientace fasády:	V

Poškození	Míra poškození				
	0	25%	50%	75%	100%
Mechanické poškození					
Biotické poškození					
Statické a tektonické poškození					
Stupeň znečištění prvku					
Celkový technický stav	2 - Dobrý technický stav

Oprava bude provedena dle koncepce restaurátorského zásahu, uvedenou v kapitole D.7 Koncepce restaurátorského zásahu v rozsahu bodů 1 až 9. Předpokládané náklady restaurování činí ■■■■■ Kč bez DPH.

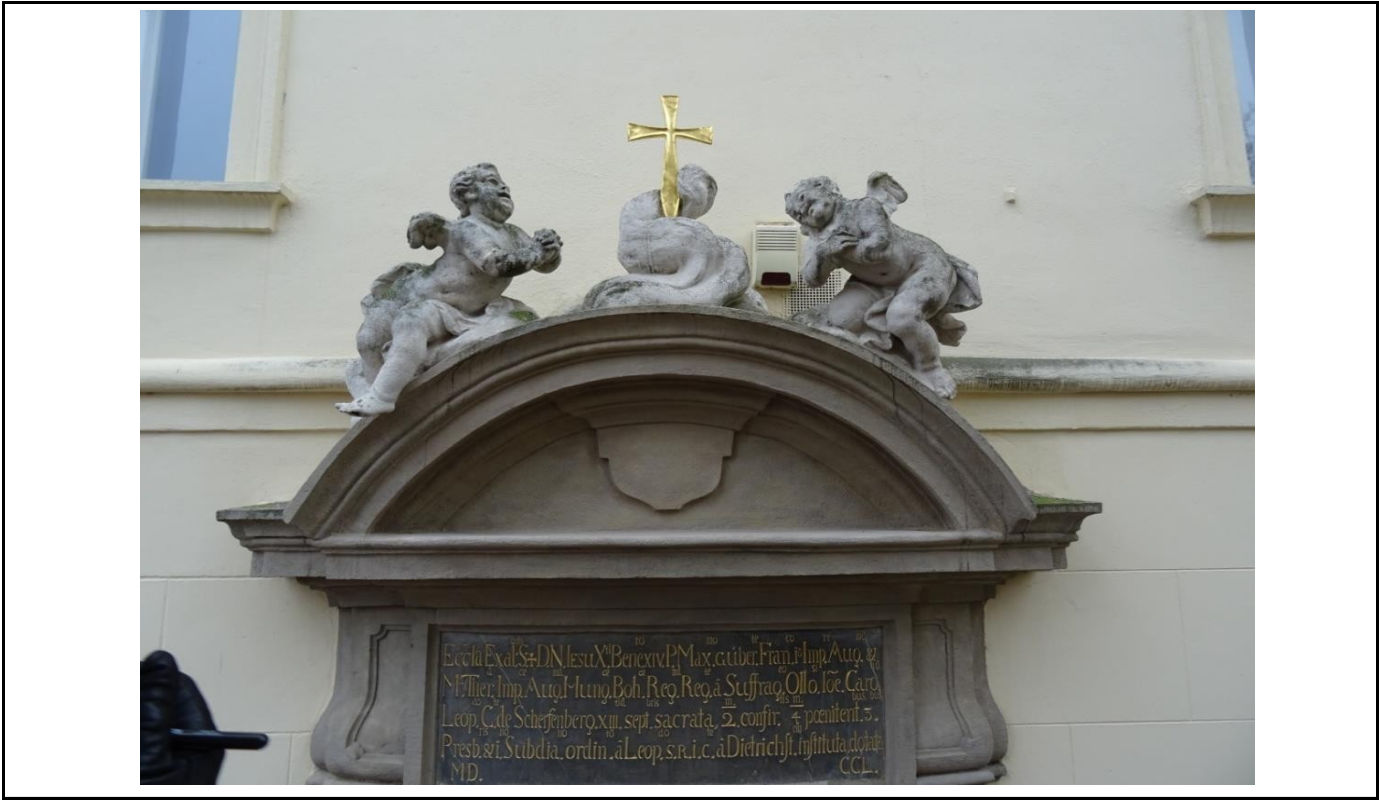
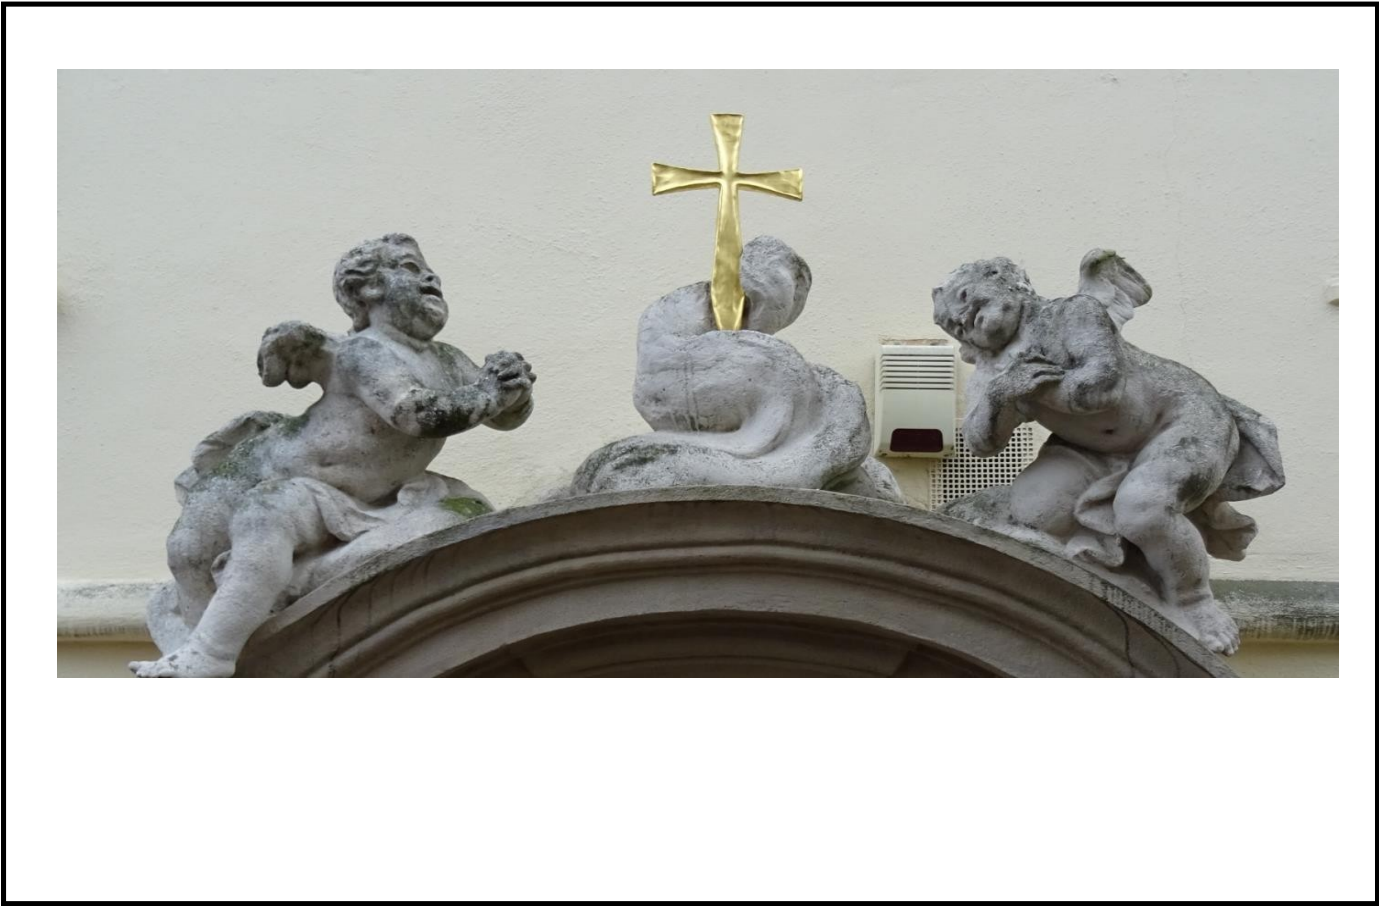
Nejsou zde žádné známky trhlin.

Poškození	Míra poškození				
	0	25%	50%	75%	100%
Mechanické poškození					
Biotické poškození					
Statické a tektonické poškození					
Stupeň znečištění prvku					
Celkový technický stav	2 - Dobrý technický stav

Prvek byl v nedávné době restaurován, bude pouze očištěn. Předpokládané náklady restaurování činí ■■■■■ Kč bez DPH.

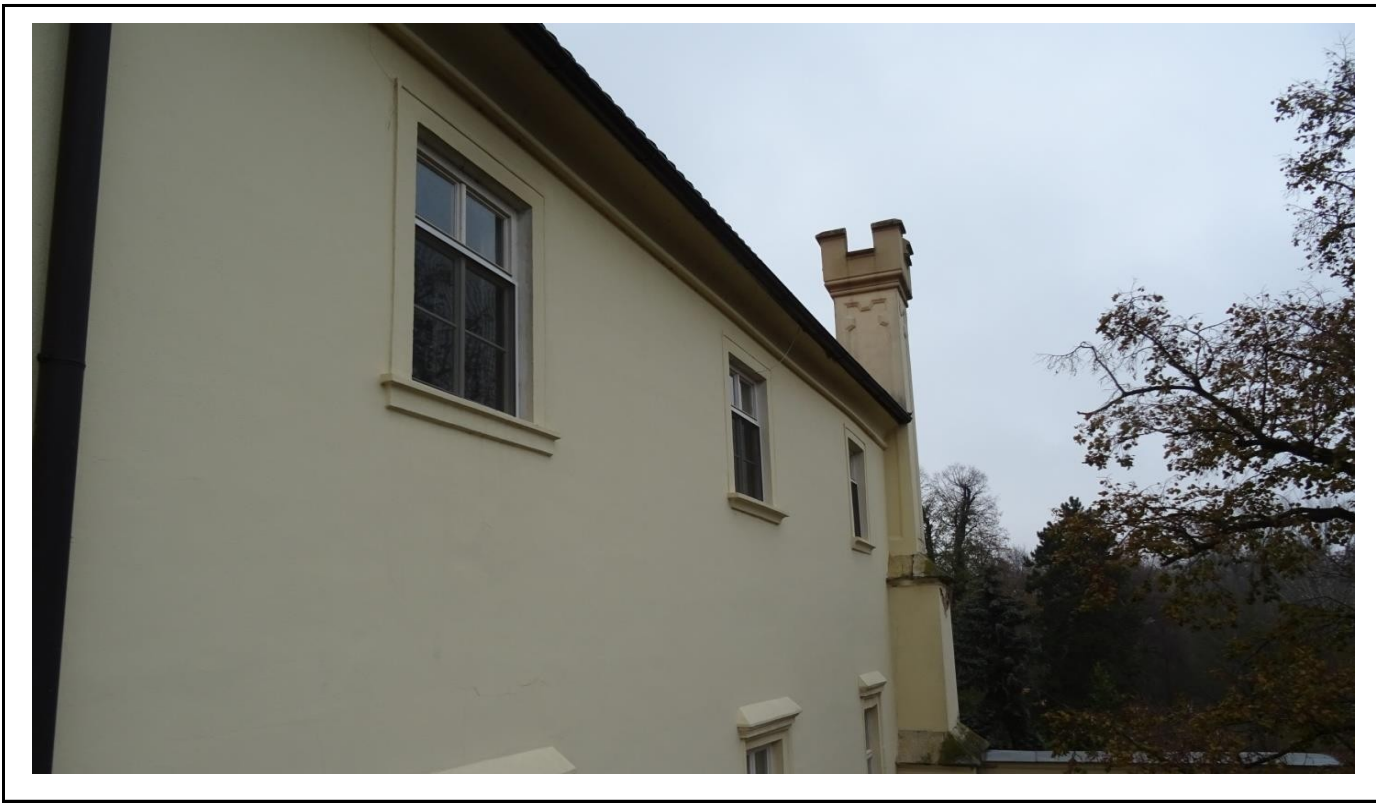
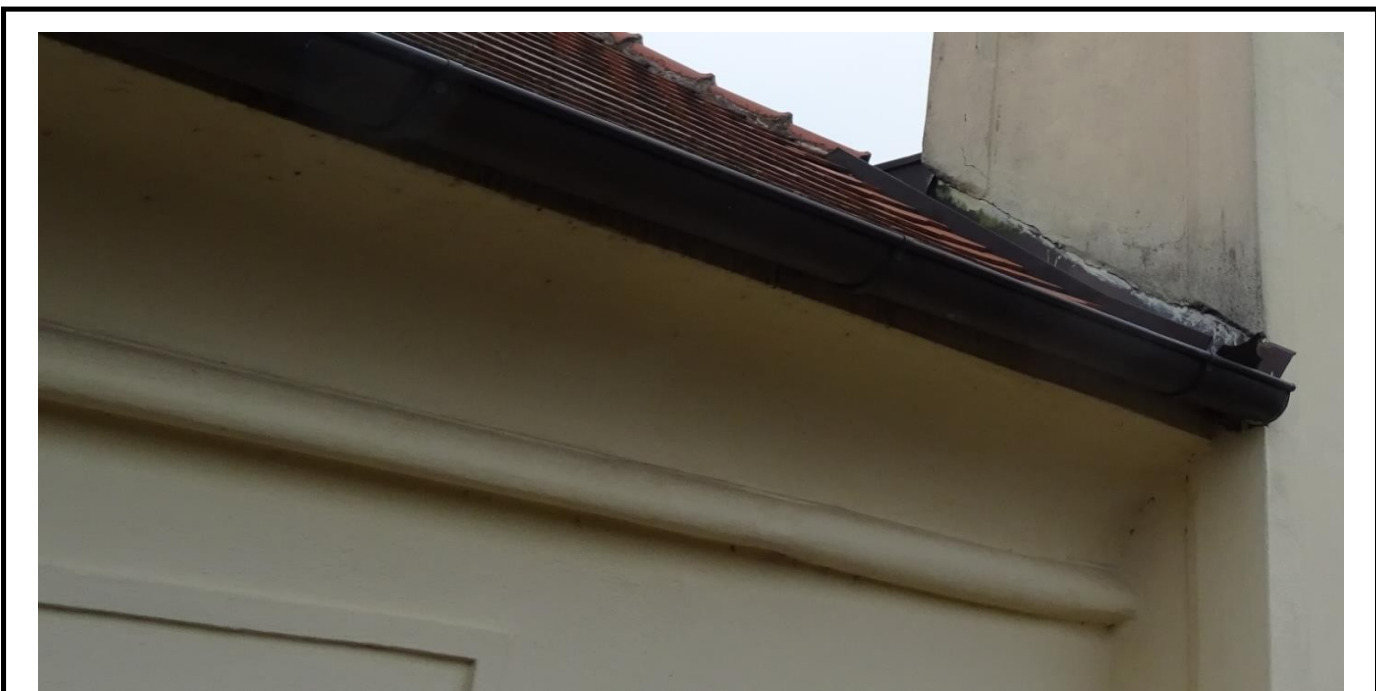
Nejsou zde žádné známky trhlin.

Poškození	Míra poškození				
	0	25%	50%	75%	100%
Mechanické poškození					
Biotické poškození					
Statické a tektonické poškození					
Stupeň znečištění prvku					
Celkový technický stav	2 - Dobrý technický stav

Oprava bude provedena dle koncepce restaurátorského zásahu, uvedenou v kapitole D.7 Koncepce restaurátorského zásahu v rozsahu bodů 1 až 9. Předpokládané náklady restaurování činí Kč bez DPH.
