Most 150-059

Most přes trať ČD Brno-Česká Třebová u Svitávky

HLAVNÍ PROHLÍDKA

Datum provedení prohlídky: 5.6.2021

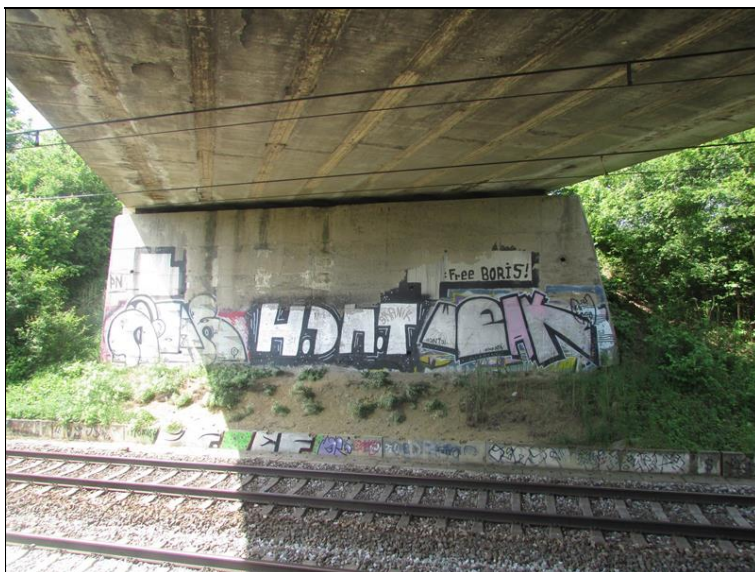
Pohled na opěru OP1

| [1.1] | 1.2 | Mostní podpěry křídla a čelní zdi | Na úložné prahy opěr zatéká, lokálně obnažena korodující výztuž. V místech zatékání uchyceny zelené mikroorganismy. Povrch opěr plošně degradován do hloubky až 15 mm, na povrchu graffiti. Na bocích konců nosné konstrukce a v dilatačních spárách mezi opěrou a křídly zastiženo zatékání. Povrch křídel ve stejném stavu jako povrch opěr. |

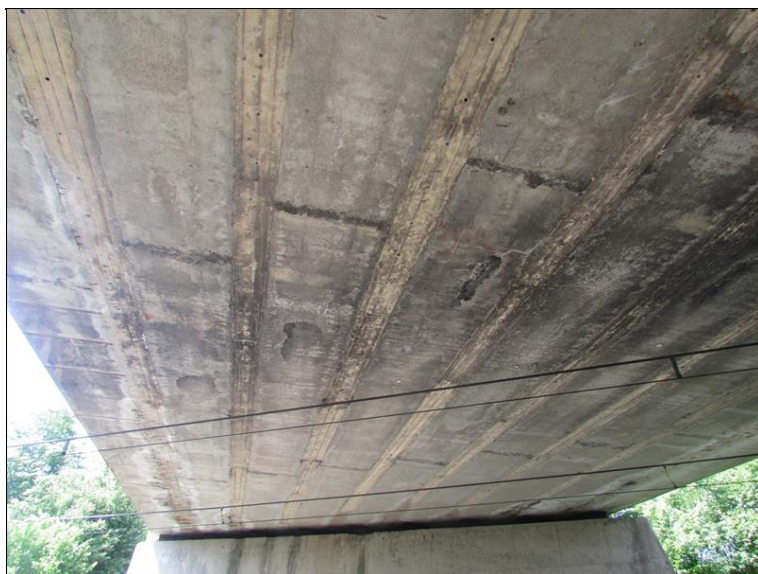
Podhled NK

| [2.1] | 2.1 | Nosná konstrukce | <p>Na ložiska mostu zatéká přes dilatační závěry. Ložiska plošně zkorodovaná. Mostní závěry poškozeny, povrchový závěr na opěře 1 zanesen, vozovka v těsném okolí závěru porušena sítí trhlin. Spára mezi mostním závěrem a vozovkou rozevřená, bez zálivky. Vozovka v těsné blízkosti závěru postižena ztrátou pojiva. Na opěře 2 v místě podpovrchového závěru vozovka poškozena sítí trhlin.</p> <p>Spárami mezi krajními nosníky a lokálně i na obou koncích mostu zatéká, beton hloubkově degradovaný a s obnaženou korodující výztuží. Dobetonávka mezi nosníky vpravo poškozena sítí trhlin s výluhy. Na spodním líci nosníků lokálně obnažena příčná výztuž, zejména v místech zatékání spárami mezi nosníky. Současně zatéká i na konce nosné konstrukce (příčníky) a na boky krajních nosníků.</p> |

| [1] | 2.1 | Nosná konstrukce | Provést průzkum vnitřních prostor mezi nosníky. V závislosti na výsledku diagnostiky připravit rekonstrukci mostu. |

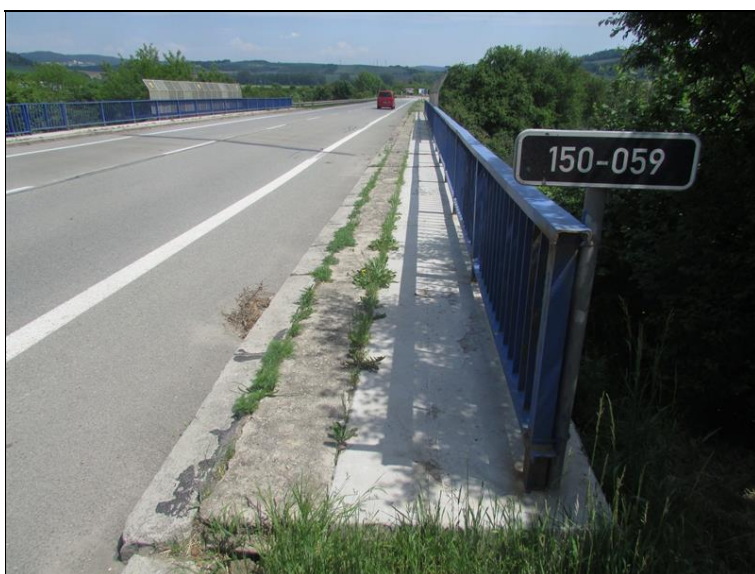
Pravý chodník

| [3.1] | 3 | svršek | <p>izolace zjevně porušena - patrné stopy po zatékání - zejména v oblasti MZ</p> <p>Povrch chodníků a říms degradován, ve spárách usazena vegetace</p> |
