Stavebně technický průzkum

OA a SPŠ Veselí nad Moravou

ZPRÁVA Z PROVEDENÉHO PRŮZKUMU

Název stavby: Instalace FVE na stávající střešní konstrukce

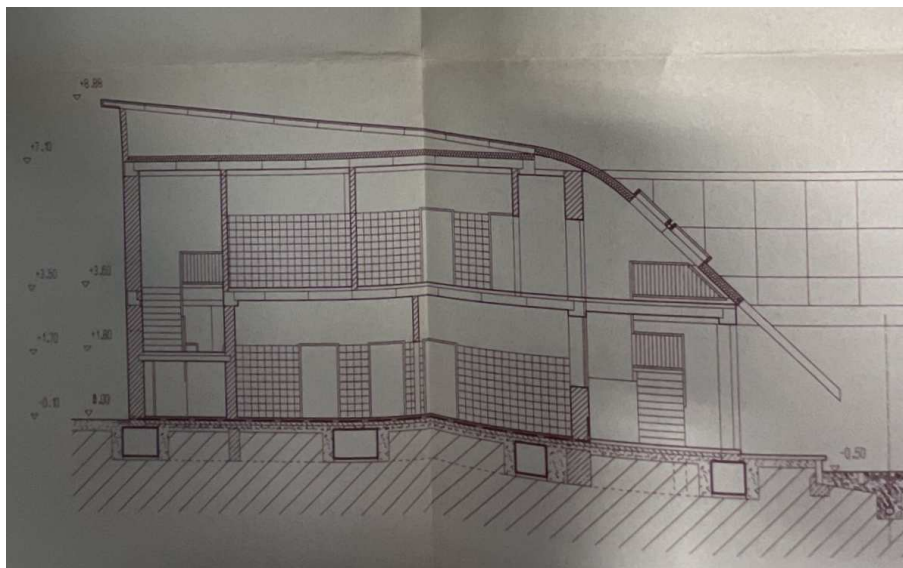
příčný řez budovou

Budova školy pochází z roku 2000. Nosnou konstrukci tvoří železobetonový montovaný skelet s příčnými rámy v osové vzdálenosti 6 m. Jednotlivá podlaží na jedné straně kaskádovitě ustupují a vytváří tak podklad pro šikmou část střechy se sklonem 45° . Horní část střechy se sklonem $\approx 7^\circ$ je tvořena dřevěnými vazníky nad posledním železobetonovým stropem.
