## **Diagnostika vozovky**

**Silnice II/396 Rakšice, podjezd, křižovatky Olbramovice**

## **Zpráva pro**

Říjen 2023

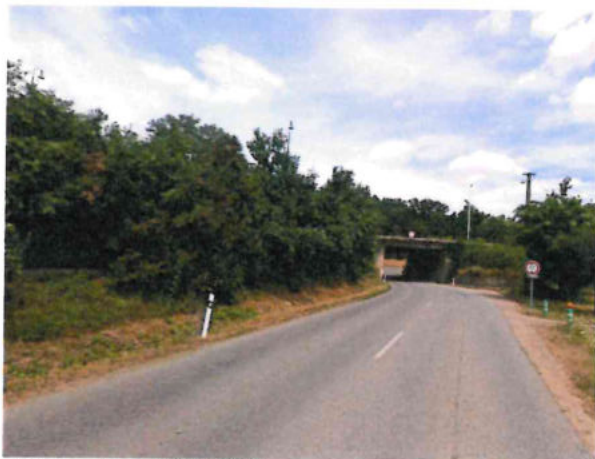
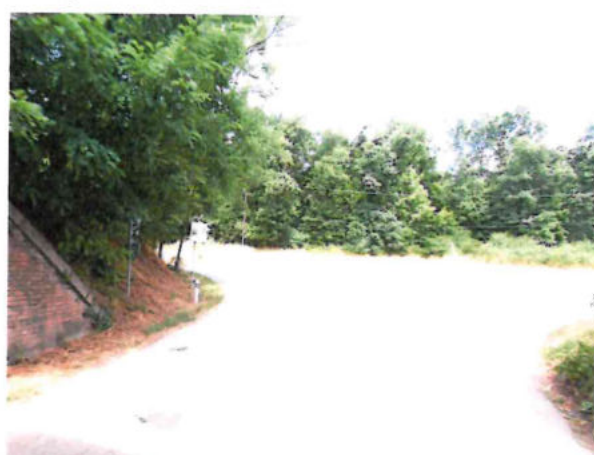
Podjezd na silnici II/396

- Ztráta asfaltového tmelu.
- Hloubková koroze (začínající fáze vývoje).
- Vysprávký (přímo v místě podjezdu).
- Podélné trhliny, mozaikové trhliny (přímo v místě podjezdu).
- Olamování okrajů (za železničním podjezdem).
- Jiné poruchy – zvýšené nezpevněné krajnice.

Vozovka v úseku je porušena poruchami spojenými se ztrátou hmoty z krytu (ztráta asfaltového tmelu, lokálně hloubková koroze), v omezeném rozsah byl zaznamenán vývoj dalších poruch (vysprávký, trhliny, olamování okrajů).

Na základě výsledků provedené diagnostiky je v úseku **doporučeno provedení běžné údržby**, tj. utěsnění trhlin, případně lokální vysprávký ohrusné vrstvy.

- Frézování 50 mm.
- Vizuální prohlídka ofrézovaného povrchu. Vyznačení lokálních vysprávek v místech pokračujících trhlin, rozpadů, poruch na okrajích apod.
- Provedení lokálních vysprávek ve vyznačených místech. Lokální frézování 50 mm, spojovací postřik, pokládka ACL 16+ v tloušťce 50 mm.

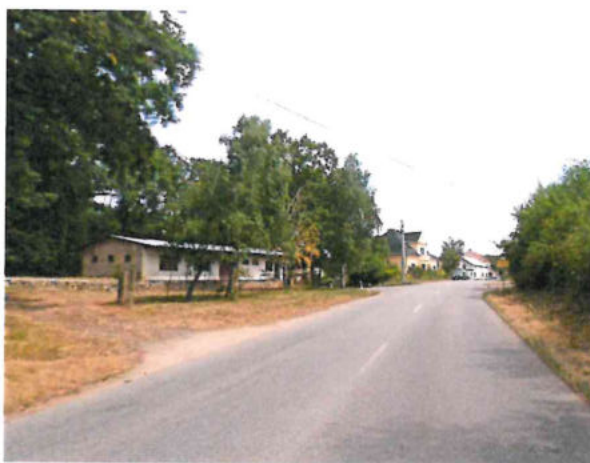
Křižovatka silnic II/396 a III/3963

- Hlubková koroze.
- Vysprávký (napojovaná silnice III/3963).
- Podélné trhliny, mozaikové trhliny.
- Síťové trhliny, plošné deformace (okraj napojované silnice III/3963).
- Jiné poruchy – zvýšené nebezpečné krajnice, zanesené příkopy.

Vozovka v úseku je porušena poruchami spojenými se ztrátou hmoty z krytu (hloubková koroze) a vývojem trhlin (podélné a mozaikové trhliny, v místě napojení silnice III/3963 na okraji rovněž trhliny síťové doprovázené deformací).

- Frézování 50 mm.
- Vizuální prohlídka ofrézovaného povrchu. Vyznačení lokálních vysprávek v místech pokračujících trhlin, rozpadů, poruch na okrajích apod. Lokální vysprávka se vyznačí na okraji vozovky silnice III/3963 před napojením na silnici II/396 (síťové trhliny, deformace).
- Provedení lokálních vysprávek ve vyznačených místech. Lokální frézování 50 mm, spojovací postřik, pokládka ACL 16+ v tloušťce 50 mm.

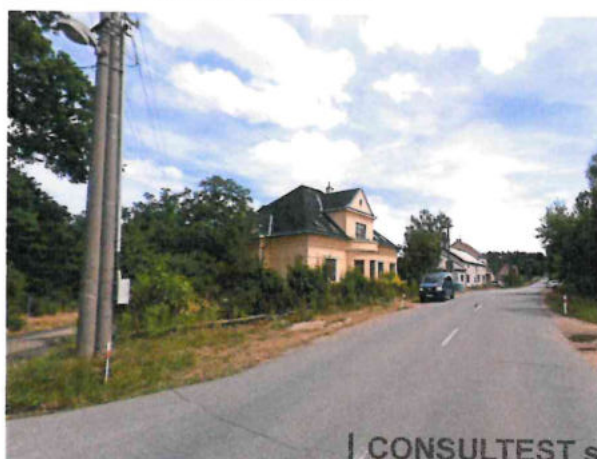
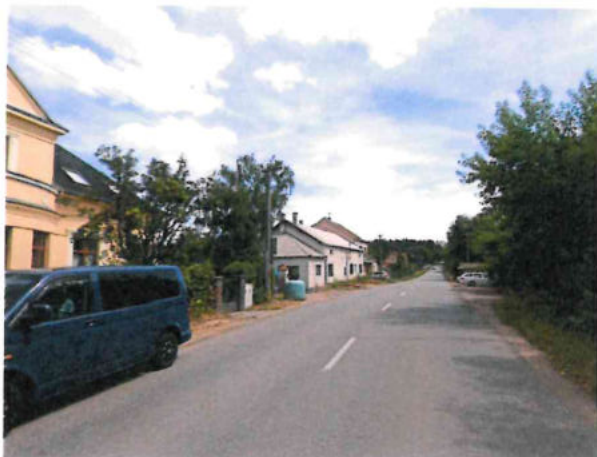
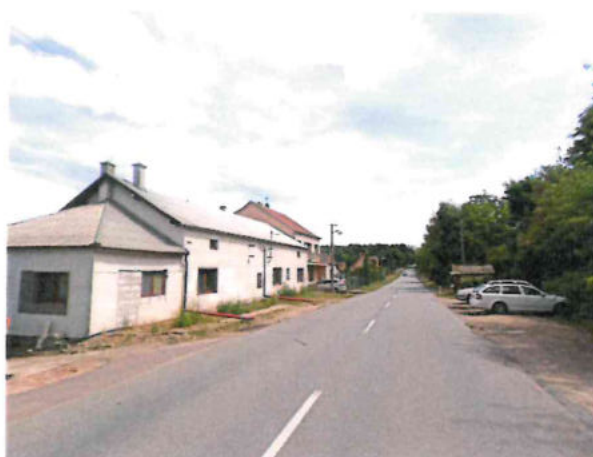
Křižovatka silnic II/396 a III/3964

- Hloubková koroze.
- Vysprávký (okraje napojované silnice III/3964).
- Podélné trhliny, mozaikové trhliny.
- Příčné trhliny.
- Jiné poruchy – zvýšené nezpevněné krajnice, zanesené příkopy.

Vozovka v úseku je porušena poruchami spojenými se ztrátou hmoty z krytu (hloubková koroze) a vývojem trhlin (podélné a mozaikové trhliny, příčné trhliny).

- Frézování 50 mm.
- Vizuální prohlídka ofrézovaného povrchu. Vyznačení lokálních vysprávek v místech pokračujících trhlin, rozpadů, poruch na okrajích apod.
- Provedení lokálních vysprávek ve vyznačených místech. Lokální frézování 50 mm, spojovací postřik, pokládka ACL 16+ v tloušťce 50 mm.

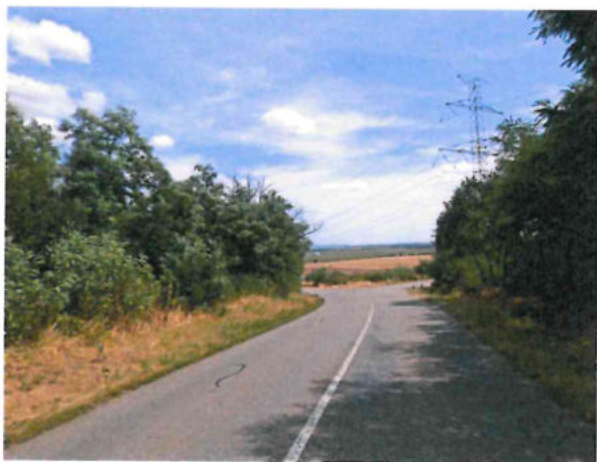
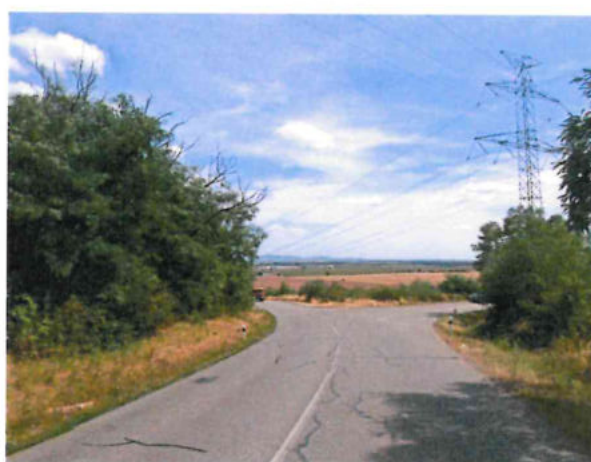
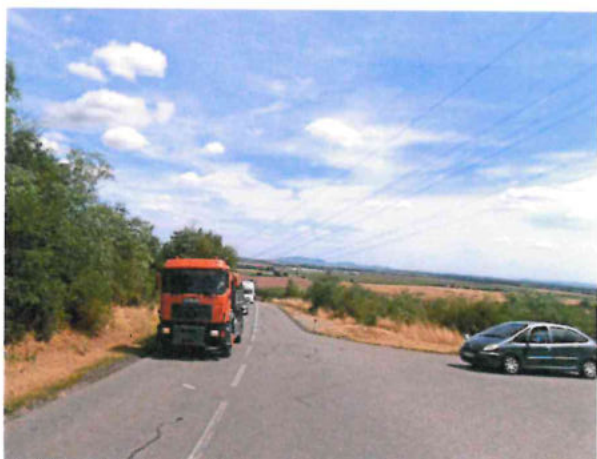
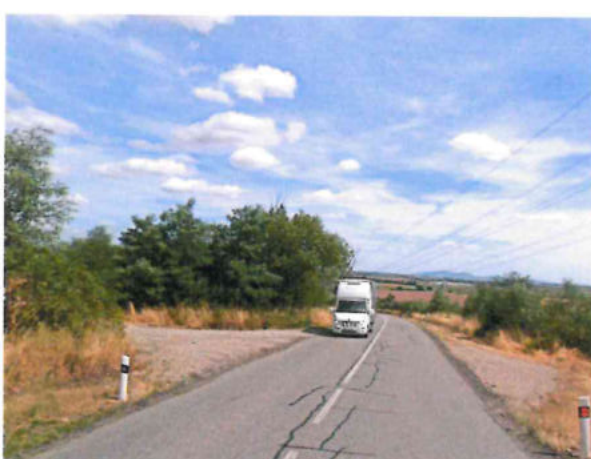
Křižovatka silnic II/396 a III/3965

- Hloubková koroze.
- Mozaikové trhliny.
- Podélné trhliny (část trhlín ošetřena).
- Příčné trhliny (v omezeném rozsahu).

Vozovka v úseku je porušena poruchami spojenými se ztrátou hmoty z krytu (hloubková koroze) a vývojem trhlin (podélné a mozaikové trhliny, příčné trhliny).

- Frézování:
  - Silnice II/396 – frézování 60 mm.
  - Silnice III/3965 – bez frézování.
- Vizuální prohlídka ofrézovaného povrchu silnice II/396 a stávajícího (nefrézovaného) povrchu silnice III/3965. Vyznačení lokálních vysprávek v místech pokračujících trhlin, rozpadů, poruch na okrajích apod.
- Provedení lokálních vysprávek ve vyznačených místech. Lokální frézování 50 mm, spojovací postřik, pokládka ACP 16+ v tloušťce 50 mm.  
Provedení lokálních vysprávek se doporučuje uvažovat na 25 % plochy.
- Silnice II/396 – očištění povrchu, spojovací postřik, pokládka ložní vrstvy ACL 16+ v tloušťce 60 mm.
- Silnice II/396, silnice III/3965 – očištění povrchu, spojovací postřik, pokládka obrusné vrstvy ACO 11+ v tloušťce 50 mm.
- Dle potřeby doplnění / úprava nezpevněných krajnic.
- V úseku dojde k navýšení povrchu (zesílení vozovky) o 50 mm.

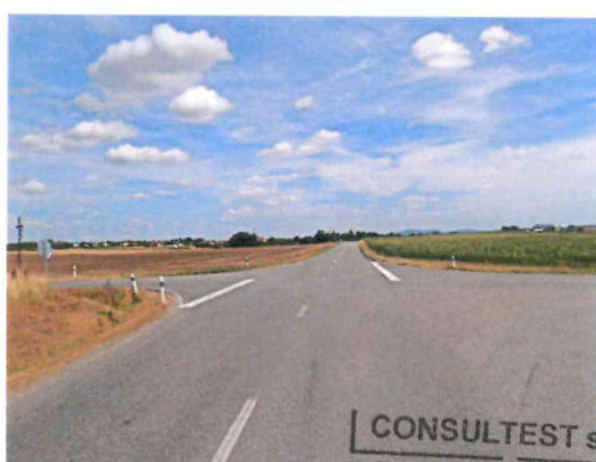
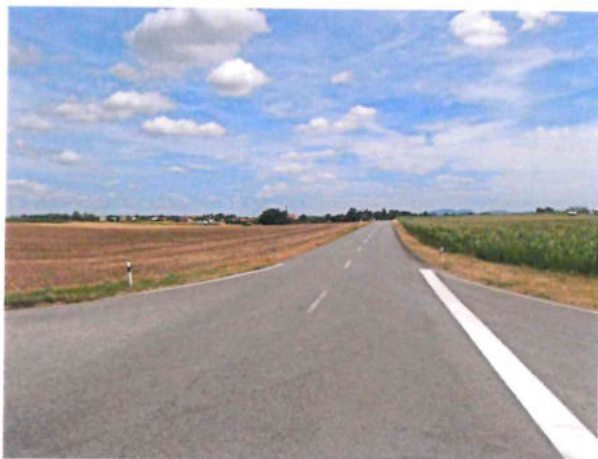
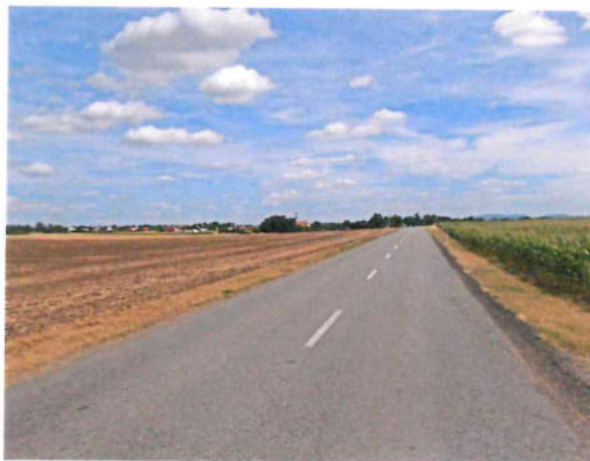
Křižovatka silnic II/396 a III/40014

- Silnice II/396:
  - Hlubková koroze.
  - Mozaikové trhliny.
  - Podélné trhliny (část trhlín ošetřena).
  - Olamování okrajů (v omezeném rozsahu).
- Silnice III/40014:
  - Hlubková koroze, ztráta makrotextury.
  - Vysprávký (okraje vozovky).
  - Nepravidelné hrboly.
  - Plošné deformace vozovky (okraje vozovky).

Vozovka silnice II/396 je porušena poruchami spojenými se ztrátou hmoty z krytu (hloubková koroze) a vývojem trhlin (podélné a mozaikové trhliny, v omezeném rozsahu olamování okrajů). Na silnici II/40014 byly zjištěny poruchy charakteristické pro vozovky s krytem z penetračního makadamu – hloubková koroze, ztráta makrotextury (opotřebení nátěru), nepravidelné hrboly, vysprávký a plošné deformace vozovky (okraje).

- Frézování:
    - Silnice II/396 – frézování 60 mm.
    - Silnice III/40014 – bez frézování.
  - Vizuální prohlídka ofrézovaného povrchu silnice II/396 a stávajícího (nefrézovaného) povrchu silnice III/40014. Vyznačení lokálních vysprávek v místech pokračujících trhlin, rozpadů, poruch a deformací na okrajích apod.

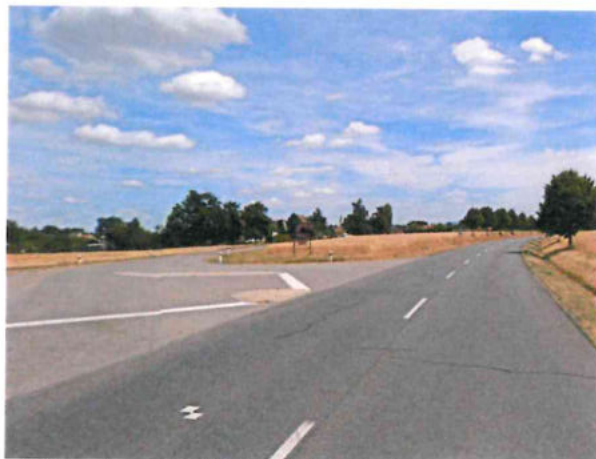
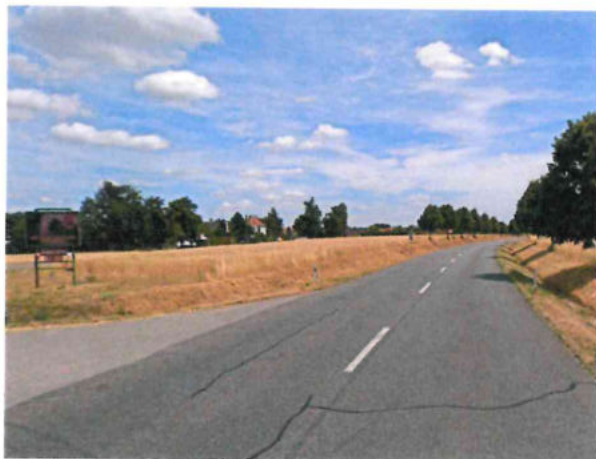
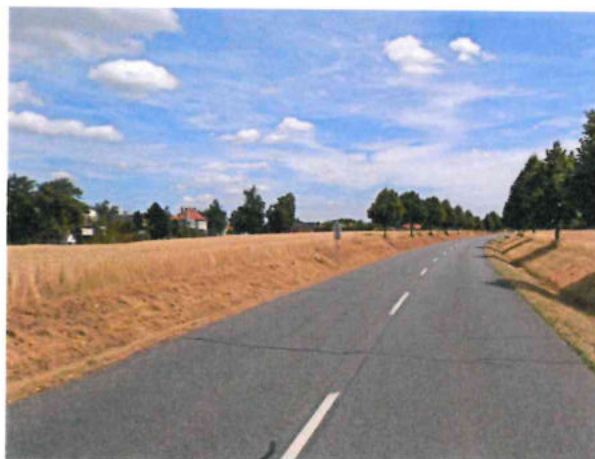
Křižovatka silnic II/396 a III/3962 - 1

- Hloubková koroze.
- Mozaikové trhliny.
- Podélné trhliny (část trhlín ošetřena).
- Příčné trhliny.

Vozovka je porušena poruchami spojenými se ztrátou hmoty z krytu (hloubková koroze) a vývojem trhlin (podélné a mozaikové trhliny, příčné trhliny).

- Frézování 50 mm.
- Vizuální prohlídka ofrézovaného povrchu. Vyznačení lokálních vysprávek v místech pokračujících trhlin, rozpadů, poruch na okrajích apod.
- Provedení lokálních vysprávek ve vyznačených místech. Lokální frézování 50 mm, spojovací postřik, pokládka ACL 16+ v tloušťce 50 mm.

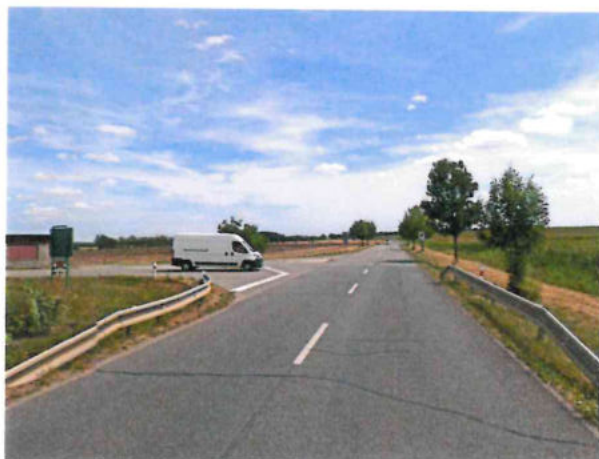
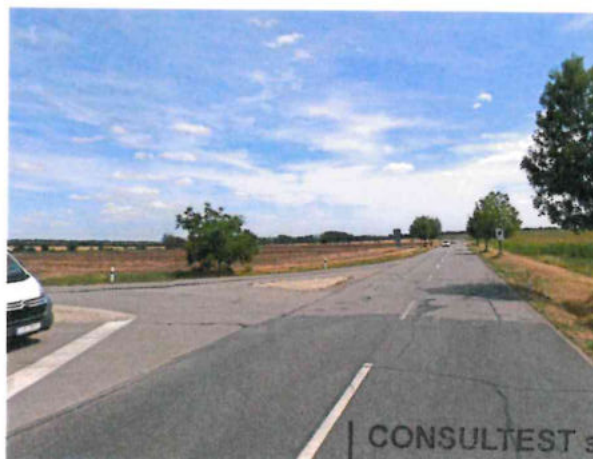
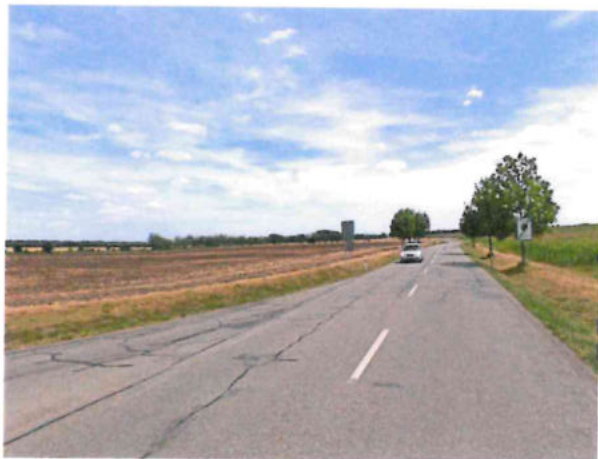
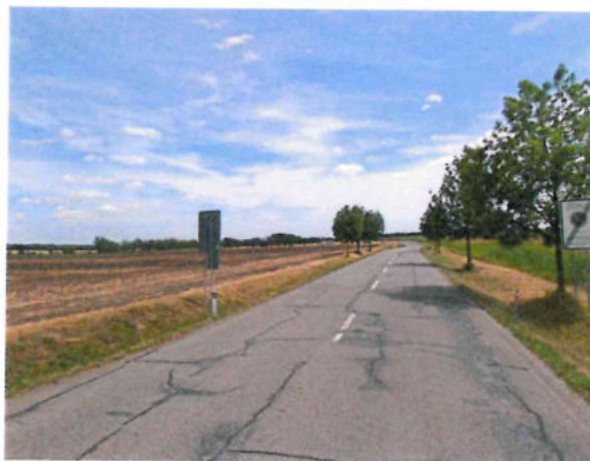
Křižovatka silnic II/396 a III/3962 - 2

- Hlubková koroze.
- Mozaikové trhliny.
- Podélné trhliny (část trhlín ošetřena).
- Příčné trhliny.

Vozovka je porušena poruchami spojenými se ztrátou hmoty z krytu (hloubková koroze) a vývojem trhlin (podélné a mozaikové trhliny, příčné trhliny).

- Frézování 50 mm.
  - Vizuální prohlídka ofrézovaného povrchu. Vyznačení lokálních vysprávek v místech pokračujících trhlin, rozpadů, poruch na okrajích apod.
  - Provedení lokálních vysprávek ve vyznačených místech. Lokální frézování 50 mm, spojovací postřík, pokládka ACL 16+ v tloušťce 50 mm.
- Provedení lokálních vysprávek se doporučuje uvažovat na 20 % plochy.
- Očištění povrchu, spojovací postřík, pokládka ohrusné vrstvy ACO 11+ v tloušťce 50 mm.
  - Doplnění / úprava nezpevněných krajnic.
