Silniční vývoj a laboratoř, s.r.o.

ŘÍJEN 2023

Na základě výše uvedené smlouvy o dílo provedl zhotovitel diagnostický průzkum vozovky na vybraných úsecích silnic II/396 a II/413 spočívající ve vizuální prohlídce s fotodokumentací poruch, měření průhybů a posouzení únosnosti vozovky, jádrových vývrtech, vrtaných a kopaných sondách, rozborech podložní zeminy a stanovení množství PAU. Posouzení parametrů vozovky je provedeno podle technických podmínek TP87. Byly stanoveny výstupní parametry k hodnocení konstrukce vozovky. Předkládá se návrh opravy vozovky.

Název: Dobelice, křižovatka silnic II/396 a II/413
Silnice: II/396, II/413
Okres: Znojmo
Kraj: Jihoomoravský

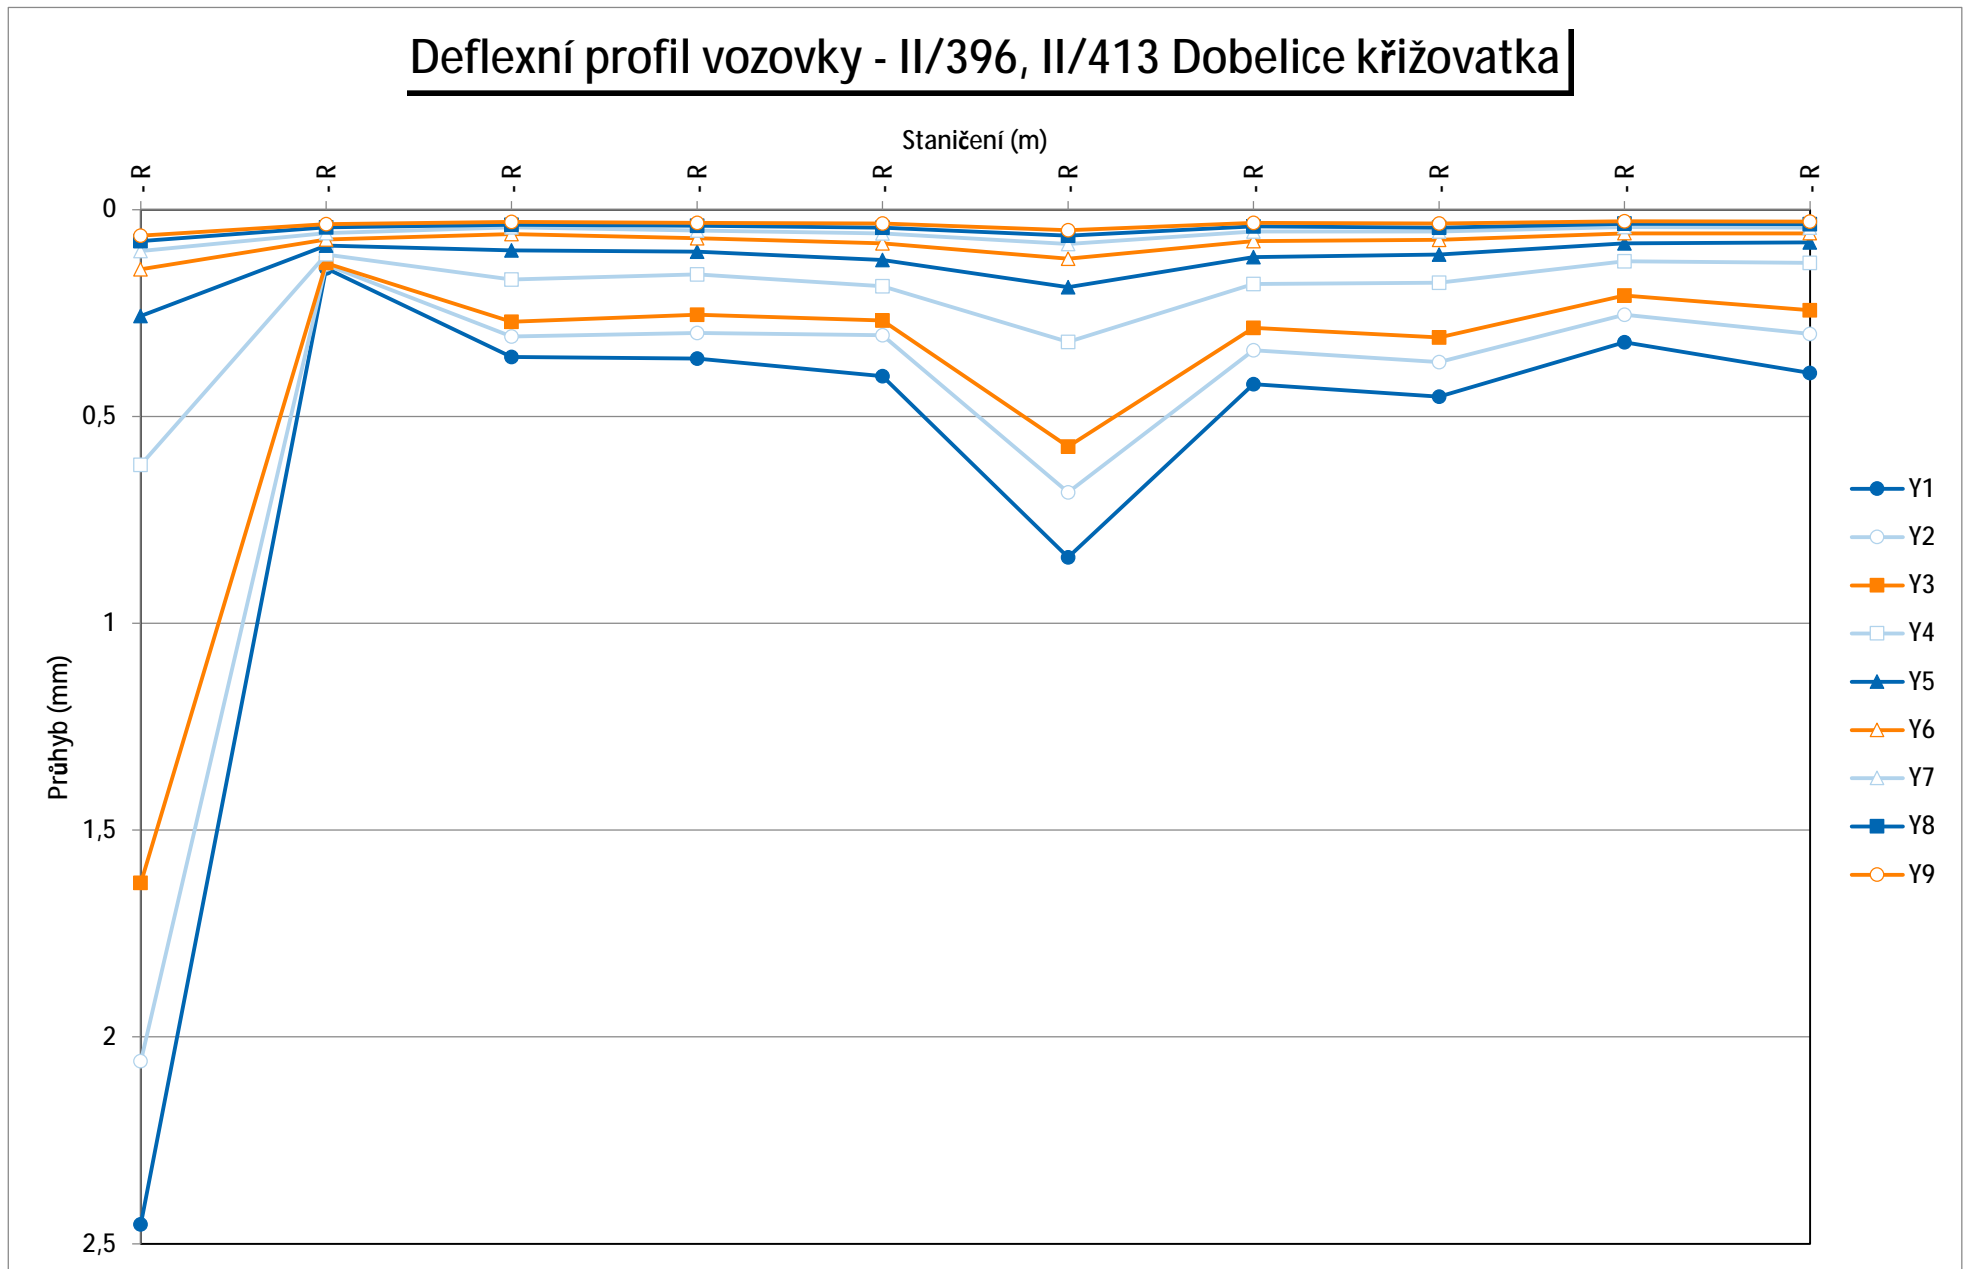
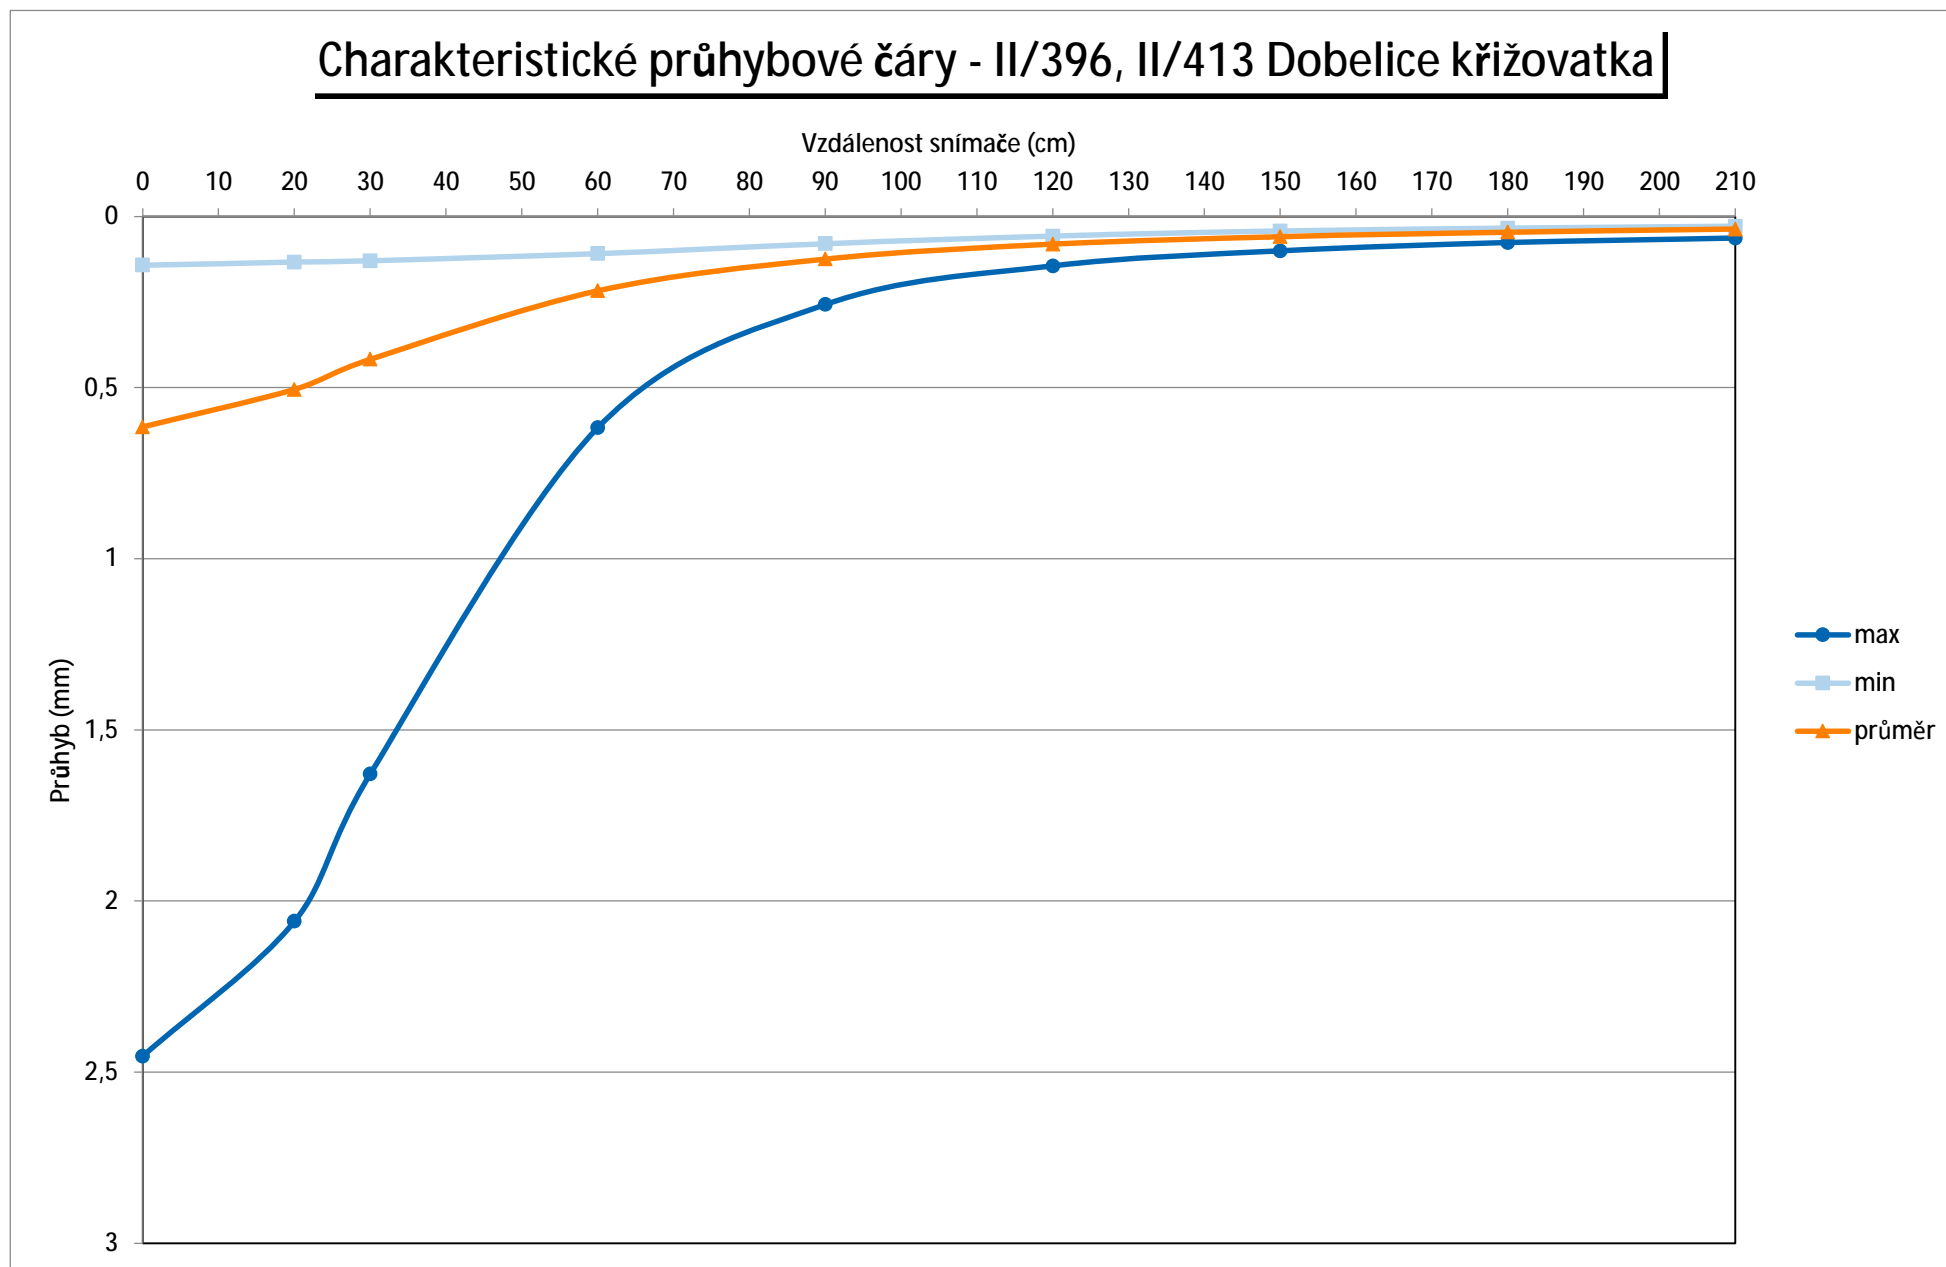
Deflexní profil vozovky - II/396, II/413 Dobelice křižovatka

Zjištěná únosnost je značně nehomogenní, v průměru je vyhovující s průměrnou zbytkovou životností 16 let a průměrným požadovaným zesílením 46 mm. Vzhledem k rozkolísaným hodnotám má vypočítaná návrhová tloušťka zesílení hodnotu 142 mm. V místech s výraznými konstrukčními poruchami (síťové trhliny na sil. II/413 na příjezdu ve směru od Moravského Krumlova a na sil. II/396 na výjezdu směr Branišovice) lze konstatovat výrazně snížené moduly všech vrstev včetně podloží.
