Most 418-013

Most přes Hunivky před Bohumilicemi

HLAVNÍ PROHLÍDKA

Datum provedení prohlídky: 1.6.2023

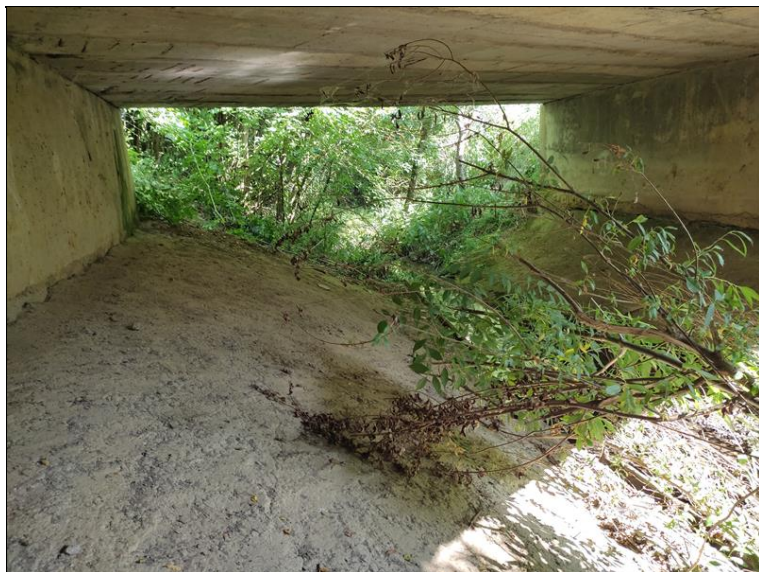
Celkový pohled do prostoru pod mostem

[4.4] 4.6 Území pod mostem a přístup. cesty Zpevnění pod mostem porušené, degradace betonu na povrchu, v úrovni toku beton utržen a odplaven.

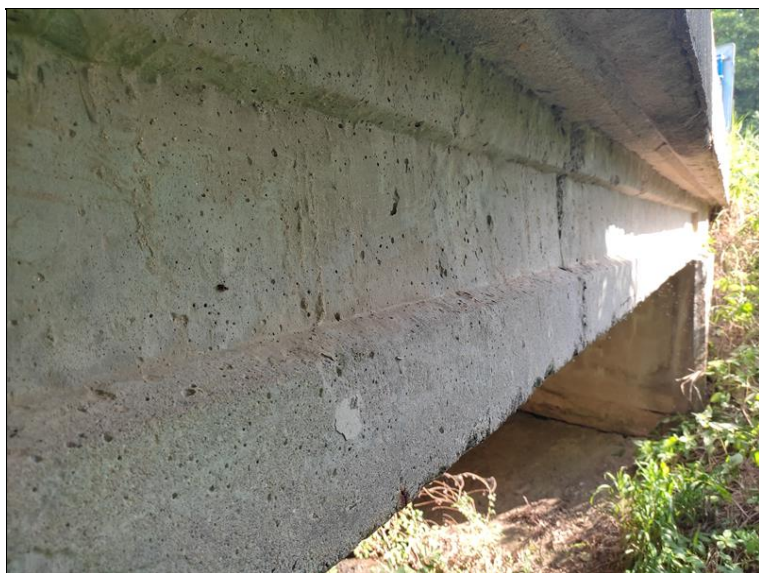
Pravý bok NK

| [2.1] | 2.1 | Nosná konstrukce / (horní stavba) | Nedostatečné krytí výztuže prefabrikátů, na pohledu korozní výkvěty, vyhrězlá výztuž, koroze výztuže krajních nosníků. Spáry mezi nosníky zvlhlé až zamáčené, mapy a krápníky, výrazně u vnějších nosníků. Fasády nosníků bez výrazných závad, u |

Stavební stav snížen s ohledem na stav krajních nosníků - koroze nosné výztuže. Bez sanace bude docházet k rozvoji koroze.

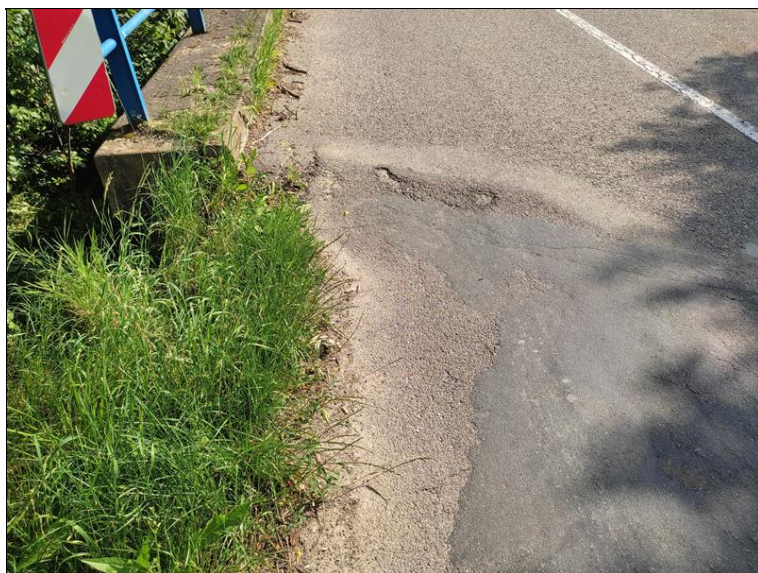
Předpolí OP1 - levá strana

[3.1] 3.1 Vozovka V polovině šířky provedena pracovní spára (vozovka provedena po polovinách), podélná spára není vyplněna asfaltovou zálivkou. Vlevo před římsou prosedlá krajnice, trhliny v živičné vrstvě. Příčná trhlina za mostem. Vpravo u opěry 2 a za římsou vypukliny, krajnice zaneseny.
