Most 40834-5

Most přes Vrbovecký potok ve Vrbovci

HLAVNÍ PROHLÍDKA

Datum provedení prohlídky: 9.4.2019

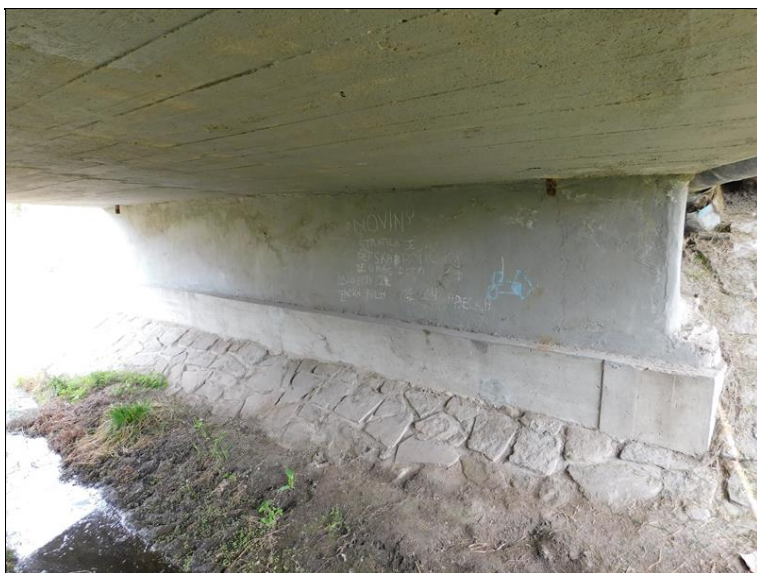
Opěra O1

[1.1]	1.1	Základy mostních podpěr a křídel / Obecně	základy jsou nepřístupné, bez postřehnutelných geometrických změn
[1.2]	1.2	Mostní podpěry křídla a čelní zdi / Obecně	SS opatřená sjednocujícím sanačním nátěrem, ten se místy odlupuje, v křídle O1P výskyt trhlin

Stav SS snížen na III - sanační nátěr je lokálně zpuchřelý, místy se odlupuje, v opěře O1 vlevo svislá trhлина, v křídle O1P výskyt trhlín, opakující se svislé trhliny v soklu obou opěrStan NK snížen na II - kus betonu na hraně desky je odražený, sanační nátěr se místy odlupuje, korozní stopy především v oblasti kolem odvodňovačůPoužitelnost - stupeň II - vozovka je zvlněná, četné mozaikové trhliny
