BŘEZEN 2019

Na základě výše uvedené objednávky provedl zhotovitel diagnostický průzkum vozovky na vybraném úseku silnice II/373 spočívající ve vizuální prohlídce s grafickým záznamem a fotodokumentací poruch, měření průhybů a posouzení únosnosti vozovky, jádrových vývrtech, vrtaných a kopaných sondách a rozbořech asfaltové směsi. Posouzení parametrů vozovky je provedeno podle technických podmínek TP87. Byly stanoveny výstupní parametry k hodnocení konstrukce vozovky. Předkládá se návrh opravy vozovky.

Název: Březina – Ochoz u Brna
Silnice: II/373
Okres: Brno - venkov
Kraj: Jihomoravský
Začátek úseku: km 61,393
Konec úseku: km 62,380
Délka úseku: 0,987 km

3. STAV POVRCHU VOZOVKY

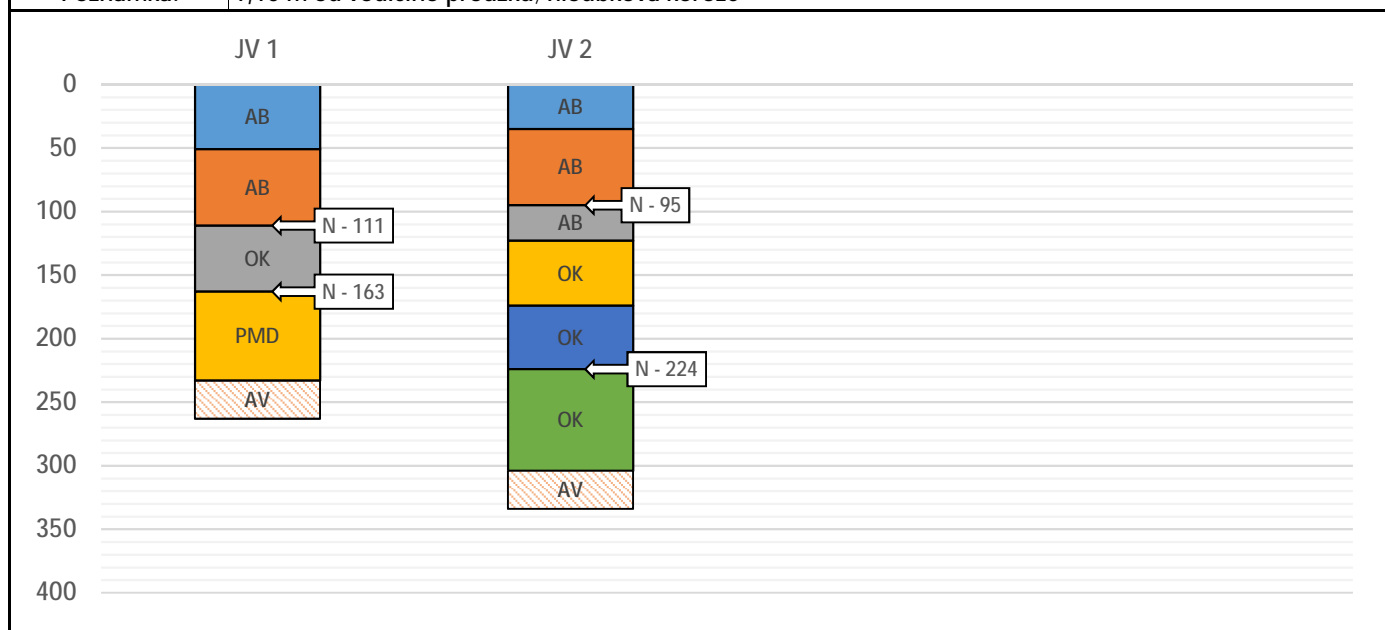
JV 1	Směs:	AB	AB	OK	PMD	AV						Gr	TOV	TKV	CTJV
km 61,570 / L	TL. (mm)	51	60	52	70	30						-	51	111	163
Poznámka:	0,90 m od vodícího proužku														
JV 2	Směs:	AB	AB	AB	OK	OK	OK	AV				ŠD	TOV	TKV	CTJV
km 62,128 / L	TL. (mm)	35	60	28	51	50	80	30				-	35	95	334
Poznámka:	1,10 m od vodícího proužku; hloubková koroze

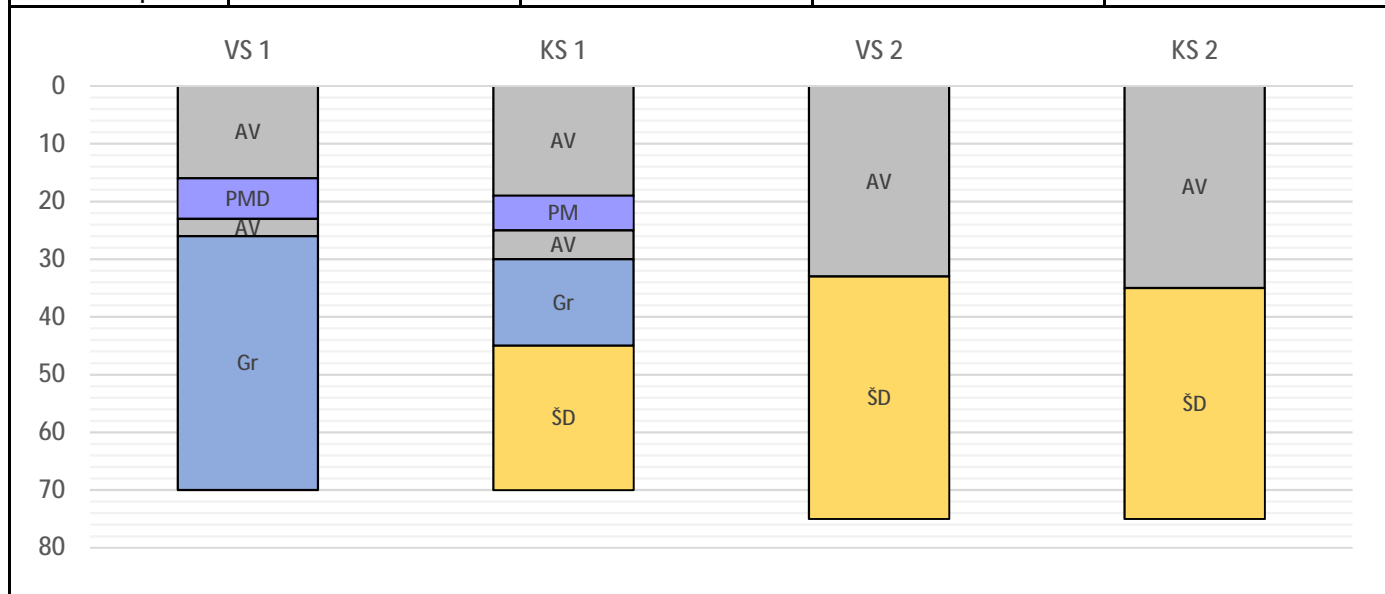
Označení	VS 1		KS 1		VS 2		KS 2	
Staničení (km)	61,570 / L		61,764 / P		62,128 / L		62,383 / P	
	materiál	tl. (cm)	materiál	tl. (cm)	materiál	tl. (cm)	materiál	tl. (cm)
1. vrstva	AV	16	AV	19	AV	33	AV	35
2. vrstva	PMD	7	PM	6	ŠD	42	ŠD	40
3. vrstva	AV	3	AV	5				
4. vrstva	Gr	44	Gr	15				
5. vrstva			ŠD	25				
6. vrstva								
7. vrstva								
8. vrstva								
Hloubka sondy	70 cm		70 cm		75 cm		75 cm	
Umístění sondy	0,90 m od vodícího pr.		1,10 m od vodícího pr.		1,10 m od vodícího pr.		0,70 m od vodícího pr.	
Vzorek č. - směsný	-		-		-		-	
Vzorek č. - podloží	nezastiženo		nezastiženo		nezastiženo		nezastiženo
