ZPRÁVA O PROVEDENÍ STAVEBNĚ TECHNICKÉHO PRŮZKUMU OBJEKTU GYMNÁZIA BRNO, BUDOVA PŘÍČNÍ 16

Brno, březen 2024

Zhotovitel : Průzkumy staveb, s.r.o.
Lísky 1000/44
624 00 BRNO

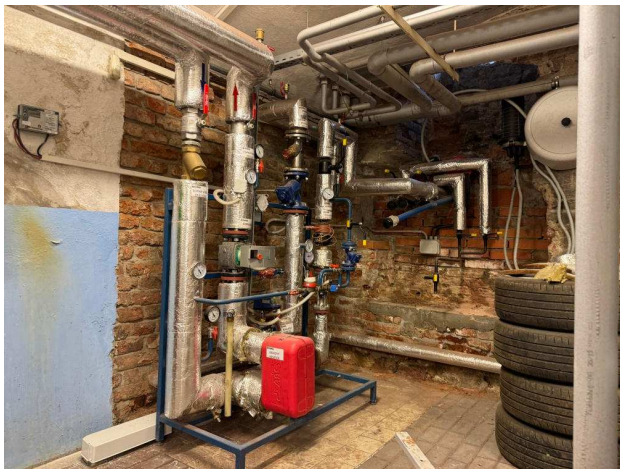
15.

- U objektu nebyla v rámci průzkumu zjištěna původní vodorovná ani svislá hydroizolace. Pokud nějaká existuje, bude již zajisté na hranici své životnosti. Výjimku tvoří pouze část obvodové stěny severozápadního křídla směrem do nádvoří, kopaná sonda K4.
- V 1.PP jsou na stěnách výrazné vlhkostní mapy, které zasahují až ke stropům, foto č.11 - 18 a 21 - 24. Vnitřní omítky jsou výrazně poškozeny, místy již byly alespoň lokálně osekány a zdivo je ponecháno jako režné.
- V části uliční stěny v 1.PP je u zdiva již odstraněná omítka a zdivo je ponecháno jako režné, foto č.14 - 16. Zde jsou patrné vlhkostí poškozené cihly, foto č.15 a 16, většinou se jedná o méně kvalitní kusy.

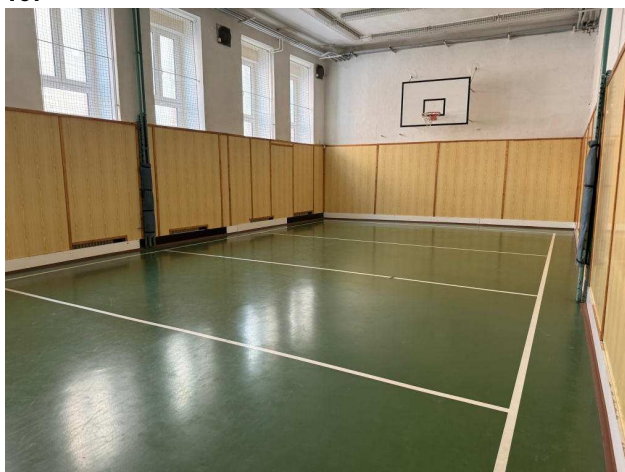
19.

- Neprodyšné obklady jsou použity také v prostoru tělocvičny, foto č.19. Při pohledu do prostoru mezi zdivo a obklad je však stále viditelná výrazně destruovaná omítka, foto č.20.

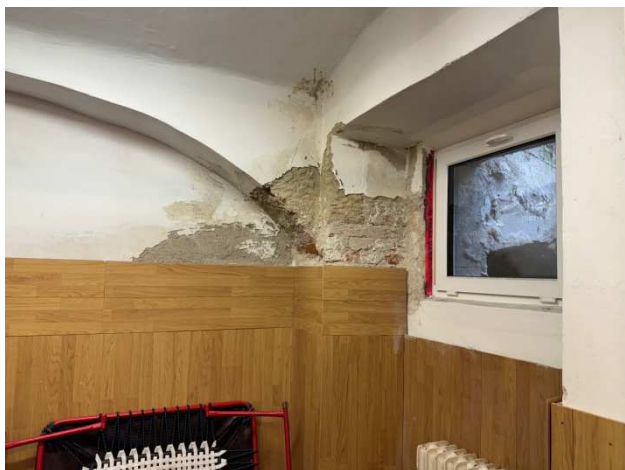
21.

- V severním křídle jsou nejvýraznější vlhkostní poruchy viditelné na obvodové stěně směrem do dvora a v její blízkosti, foto č.21 - 24 a 26 - 28.
- V prostoru sprch u šaten tělesné výchovy v 1.PP dochází ke kondenzaci vzdušné vlhkosti na stropní konstrukci, foto č.25.

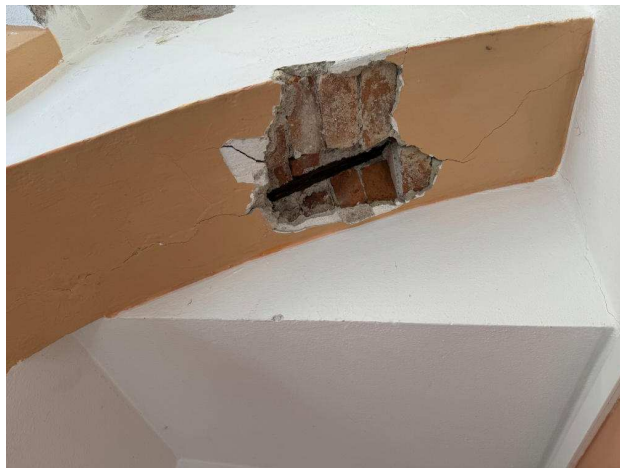
28.

- V jednom klenebném pasu je výrazná podélná trhлина ve spodním líci, foto č.28. Je způsobená výraznou korozí ocelového prvku ve zdivu, který měl pravděpodobně původně ztužující funkci.

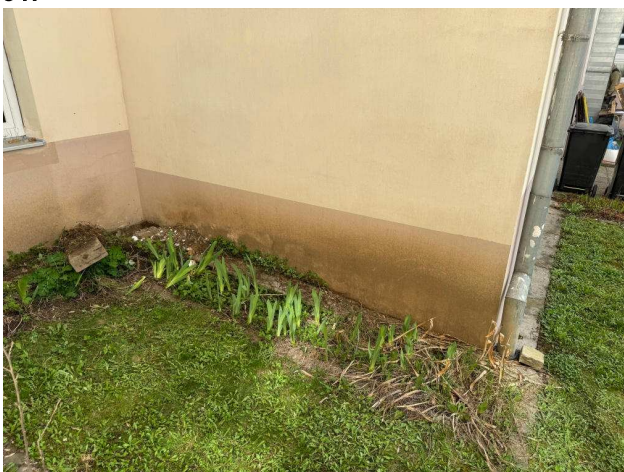
31.

- Na několika místech je ze strany dvora viditelné poškození způsobené odstříkující vodou, foto č.31 a 32.
- V místě některých čistících kusů je porušený betonový okapový chodník, foto č.33 a 34.

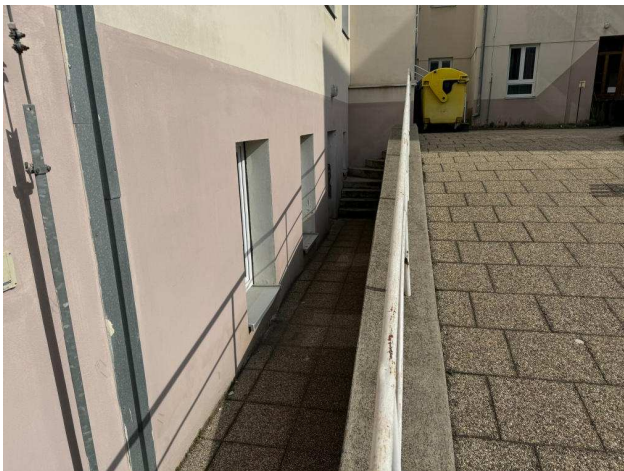
35.

- Podél jižní obvodové stěny severního křídla je pěší koridor ohraničený opěrnou zídou. Její povrch je opatřen cementovou omítkou, která je již místy poškozená vlhkostí a místy také opravená, foto č.35 a 36. Povrch koridoru a přilehlého schodiště není dostatečně spádovaný od objektu, a proto dochází k zatékání vody z povrchu přímo do obvodového zdiva.

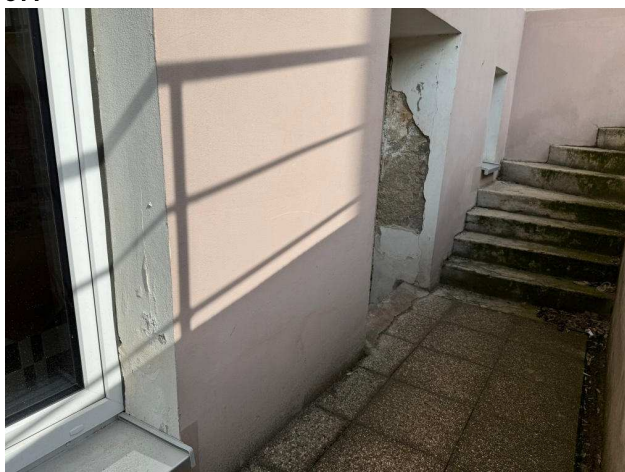
37.

- Výrazné poškození omítky vlivem vlhkosti je u vstupních dveří do 1.PP severního křídla, foto č.37.
- Ze severní strany je v současné době stavební proluka, dochází k pronikání vlhkosti přímo ke zdivu 1.PP, foto č.38.
