IMOS Brno, a.s.
Divize silniční vývoj
Olomoucká 174
627 00 Brno

Na základě výše uvedené objednávky provedl zhotovitel aktualizaci diagnostického průzkumu vozovky na vybraném úseku silnice II/411 spočívající ve vizuální prohlídce s fotodokumentací poruch, měření průhybů a posouzení únosnosti vozovky a odběru jádrových vývrtů za účelem stanovení množství PAU. Posouzení parametrů vozovky je provedeno podle technických podmínek TP87. Byly stanoveny výstupní parametry k hodnocení konstrukce vozovky. Předkládá se návrh opravy vozovky.

Název: Korolupy - Uherčice (STAVBA 05)
Silnice: II/411
Okres: Znojmo
Kraj: Jihoomoravský
Začátek úseku: km 22,407 (DZ konec obce Korolupy)
Konec úseku: km 24,849
Délka úseku: 2,442 km

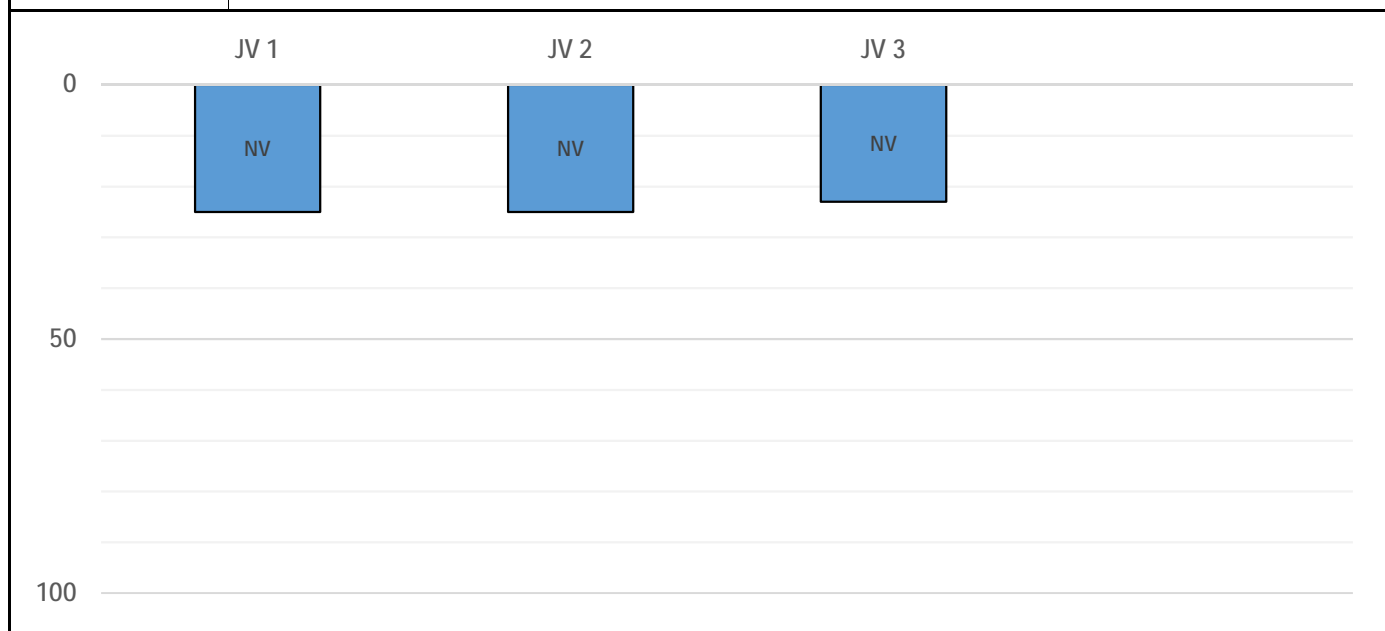
Protokol o zkoušce č. 0821 V205080/D1

JV 1	Směs:	NV										PM	TOV	TKV	CTJV
km 22,900 / L	TL. (mm)	25										-	25	25	25
Poznámka:	0,90 m od vodícího proužku														
JV 2	Směs:	NV										PM	TOV	TKV	CTJV
km 23,660 / P	TL. (mm)	25										-	25	25	25
Poznámka:	1,30 m od vodícího proužku														
JV 3	Směs:	NV										PM	TOV	TKV	CTJV
km 24,270 / L	TL. (mm)	23										-	23	23	23
Poznámka:	0,60 m od vodícího proužku
