# **Most 379-016**

Most přes místní komunikaci u Svinošic

## **HLAVNÍ PROHLÍDKA**

Datum provedení prohlídky: 28.6.2020

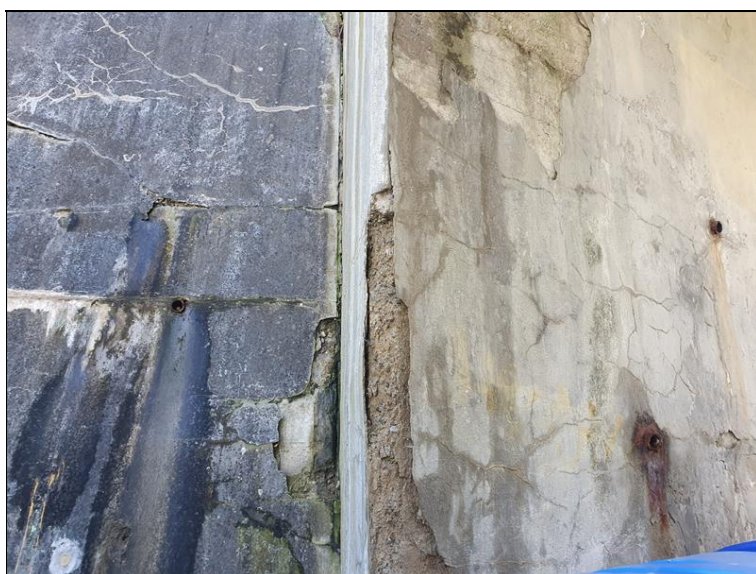
Hrana OP2 a křídla 2L

[1.1]	1.1	Základy mostních podpěr a křídel	Bez sekundárních projevů.
[1.2]	1.2	Mostní podpěry křídla a čelní zdi	Narušená vrchní vrstva betonu zatím bez obnažení výztuže. Na opěrách patrné zatékání - vápenné výluhy, inkrustace. Z odvodňovačů opěr vytéká voda a smáčí povrch opěr. Na křídlech jsou síťové trhliny. Křídla mají rovněž výrazně narušená temena - zejména u opěry 1.
