**Název** **JIC-INTECH**  
**zakázky** **Zpracování koncepčního návrhu řešení opravy střechy**

**Investor** Jihomoravský kraj  
Žerotínovo nám. 449/3  
601 28 Brno

**Stupeň** **Studie**

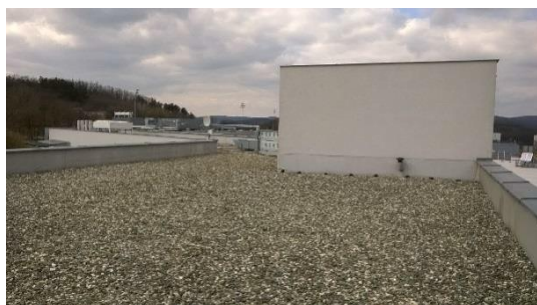
Pohled na střechu – schodišřová nástavba

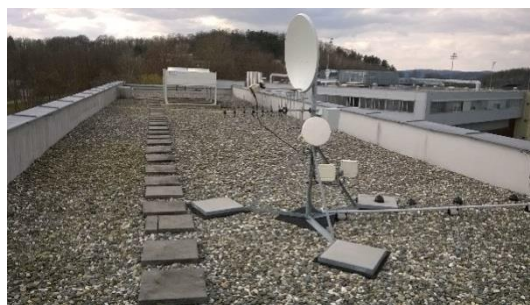
Pohled na střechu – VZT zařízení + antény

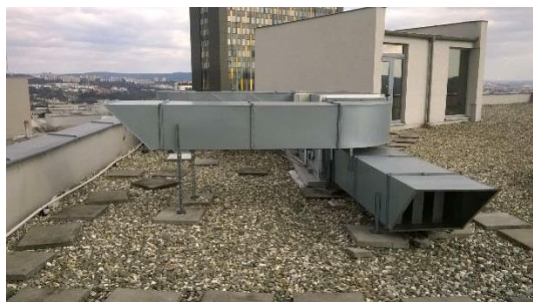
Pohled na střechu – schodišřová nástavba + VZT jednotka

Detaily provedení klempířských prvků – zejména oplechování atiky – jsou nevyhovující. Dále pak detaily provedení kabelových a instalačních průstupů střechou nejsou vyřešeny správně – tedy vodotěsně.

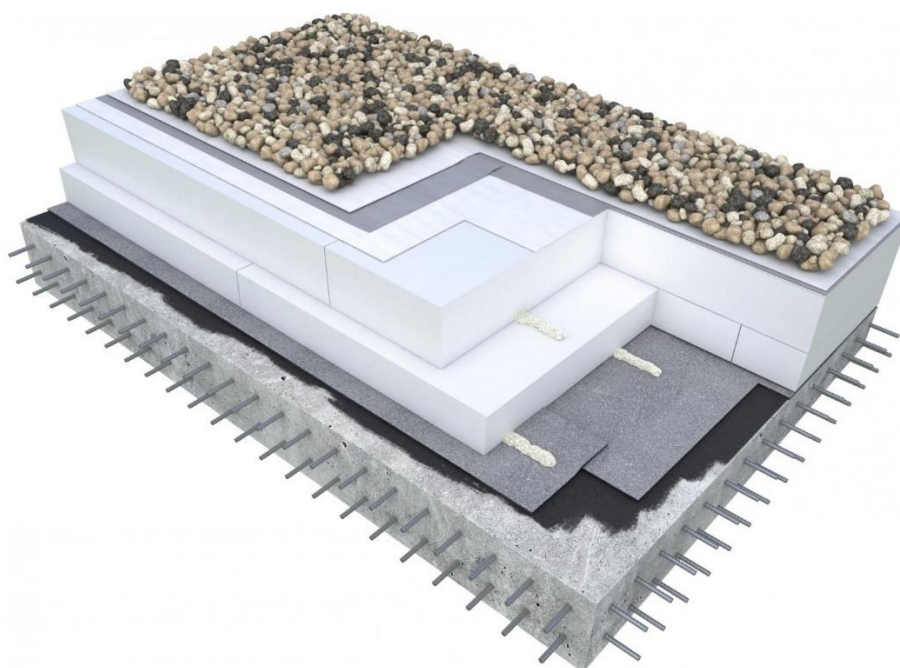
V této variantě se uvažuje s klasickým pořadím vrstev. Jde o jednoplášťovou skladbu střechy bez provozu, s hlavní hydroizolační vrstvou z fólie z měkčeného PVC (PVC-P), s násypem z praného kameniva, spádová vrstva vytvořena tepelnou izolací.

Celková tloušťka	293 mm
Cena dle RTS:	2 566 Kč/m <sup>2</sup> bez DPH (orientační)
Plošná hmotnost:	95,26 kg/m <sup>2</sup>
Součinitel prostupu tepla:	0,148 W/m <sup>2</sup> *k

Součástí rekonstrukce střešního pláště bude i vyřešení hydroizolace atiky. PVC folie se vytáhne až na atiku a ukončí závětrnou lištou.

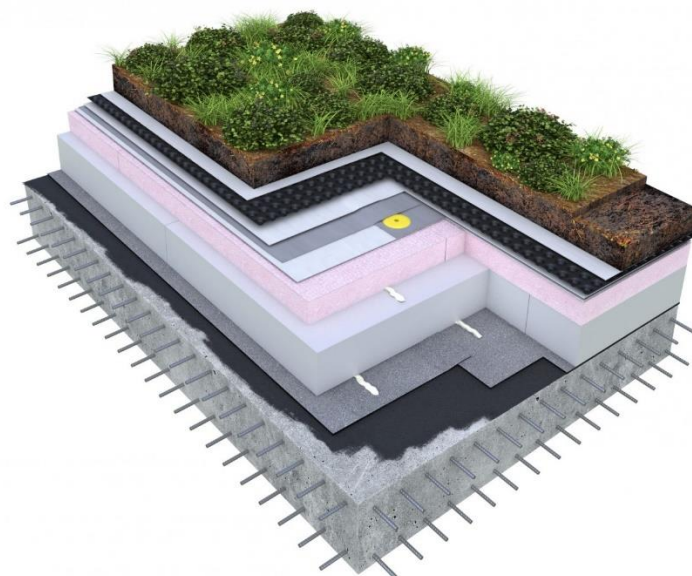
Jednoplášťová vegetační skladba střechy s extenzivní zelení, s hlavní hydroizolační vrstvou z fólie z měkčeného PVC (PVC-P), spádová vrstva se vytvoří spádovým, pěnovým potěrem.

Celková tloušťka 456 mm  
 Cena dle RTS: 4 198 Kč/m<sup>2</sup> bez DPH (orientační)  
 Plošná hmotnost: 180,56 kg/m<sup>2</sup> (suchý stav)  
 Součinitel prostupu tepla: 0,131 W/m<sup>2</sup>\*k

Součástí rekonstrukce střešního pláště bude i vyřešení hydroizolace atiky. PVC folie se vytáhne až na atiku a ukončí závětrnou lištou.

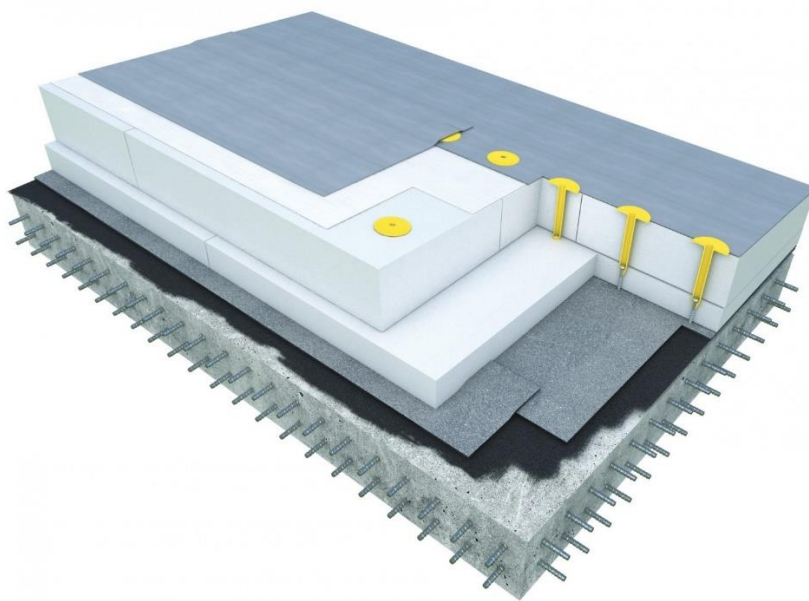
Skladba střechy C:

V této variantě uvažujeme s jednoduchou, jednoplášťovou skladbou bez přitížení kačírku s kotvenou PVC folií. Jednoplášťová mechanicky kotvená skladba střechy bez provozu, s hlavní hydroizolační vrstvou z fólie z měkčeného PVC (PVC-P), spádová vrstva vytvořena tepelnou izolací.

Celková tloušťka 239 mm  
Cena dle RTS: 1 877 Kč/m<sup>2</sup> bez DPH (orientační)  
Součinitel prostupu tepla: 0,146 W/m<sup>2</sup>\*k
