Most 40833-1

Most přes Mramotický potok v Mramotících

HLAVNÍ PROHLÍDKA

Datum provedení prohlídky: 20.6.2023

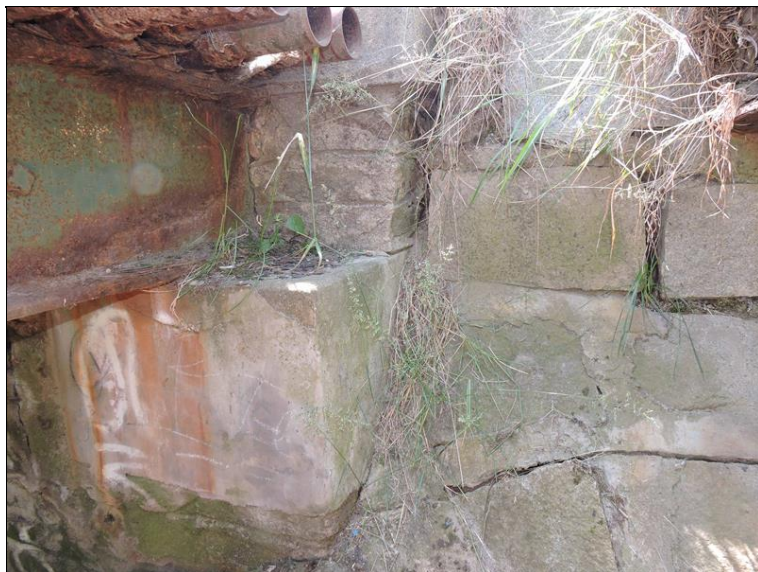
DSCN7465-resize.JPG
Kř1L

1.2 Mostní podpěry křídla a čelní zdi

Stav spodní stavby špatný, kamenné zdivo kompaktní vlhké, na úložných prazích nečistoty, vápenné výluhy a potečení z korodujících trámů v lici opěr. Zdivo křídel přespárováno, spáry vyplněny.

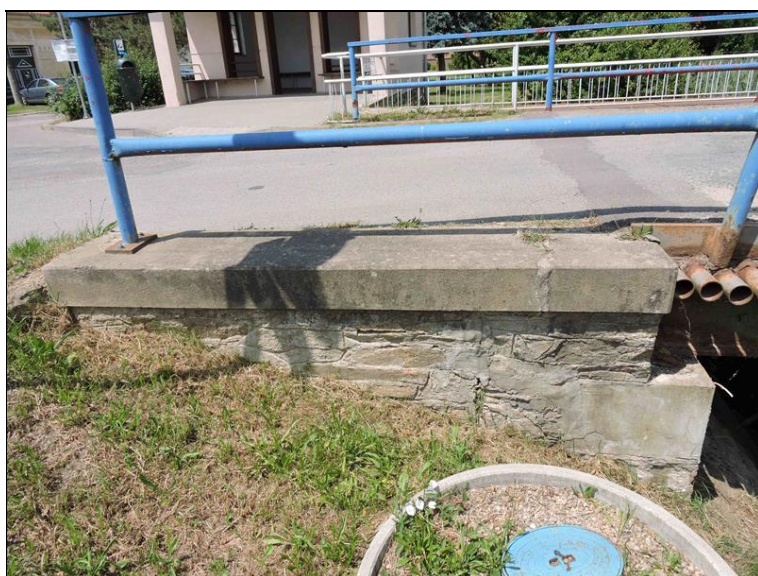
DSCN7446-resize.JPG
Kř1P

1.2 Mostní podpěry křídla a čelní zdi

Stav spodní stavby špatný, kamenné zdivo kompaktní vlhké, na úložných prazích nečistoty, vápenné výluhy a potečení z korodujících trámů v líci opěr. Zdivo křídel přespárováno, spáry vyplněny.
