Most 411-005

Most přes Blatnici za Korolupami

HLAVNÍ PROHLÍDKA

Objekt: Most ev.č. 411-005 (Most přes Blatnici za Korolupami)

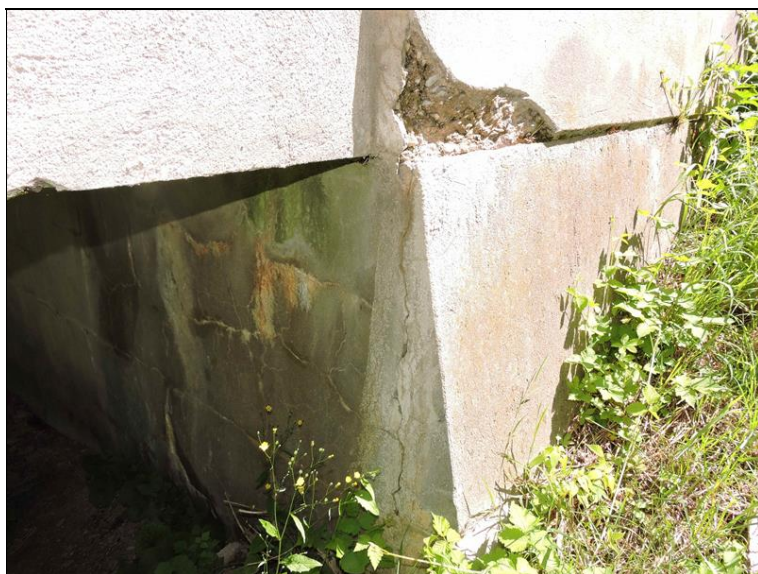
Detail - Kř1L

| [1.3] | 1.2.4 | křídlo | Na pohledových plochách křídel jsou všesměrné trhliny a vypadaná spárová malta. V blízkém okolí a na křídlech je uchycená vegetace. Pravé křídlo 3 je u paty rozpadlé. |
