ZPRÁVA
O STRATIGRAFICKÉM PRŮZKUMU FASÁDNÍHO PLÁŠTĚ
OBJEKTU „NĚMECKÉ VYŠŠÍ REÁLNÉ ŠKOLY V BRNĚ“
V SOUČASNOSTI
„VYŠŠÍ ODBORNÉ ŠKOLY ZDRAVOTNICKÉ“
NA KOUNICOVĚ ULICI Č. O. 16 V BRNĚ

PŘEDKLÁDÁ:
MGR. ZOJA MATULÍKOVÁ
KOUNICOVA 1
602 00 BRNO

ŘÍJEN 2019

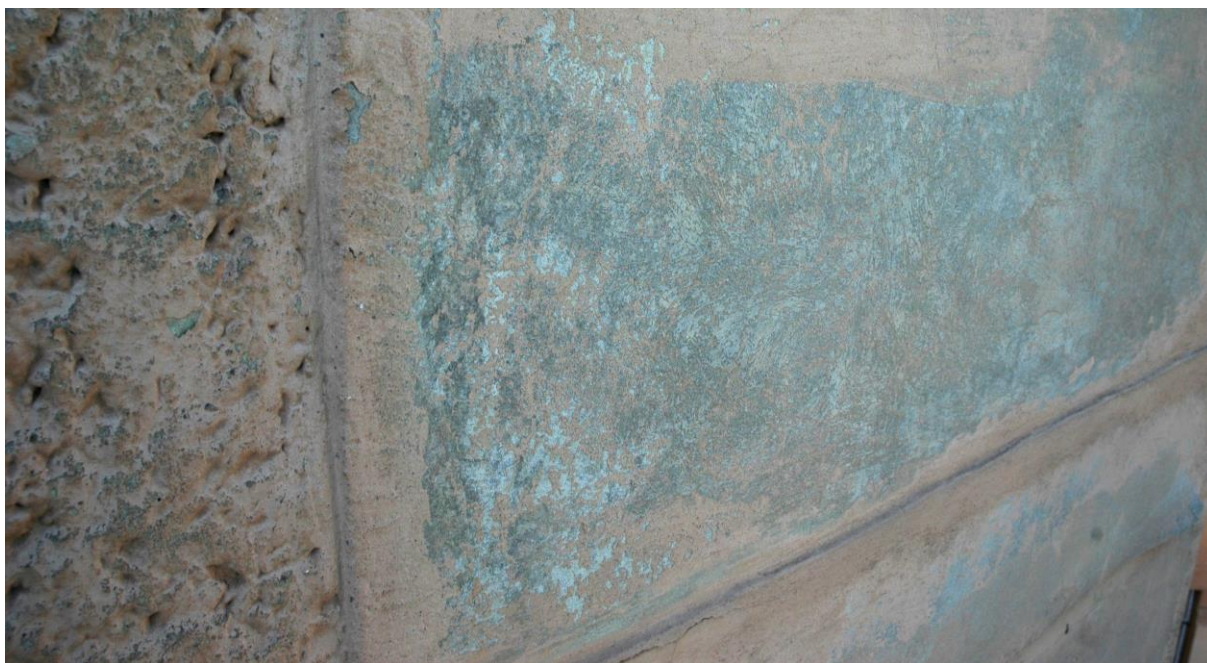
Na fotografii jsou zřetelné stopy krouživého pohybu tvrdého hladítka.

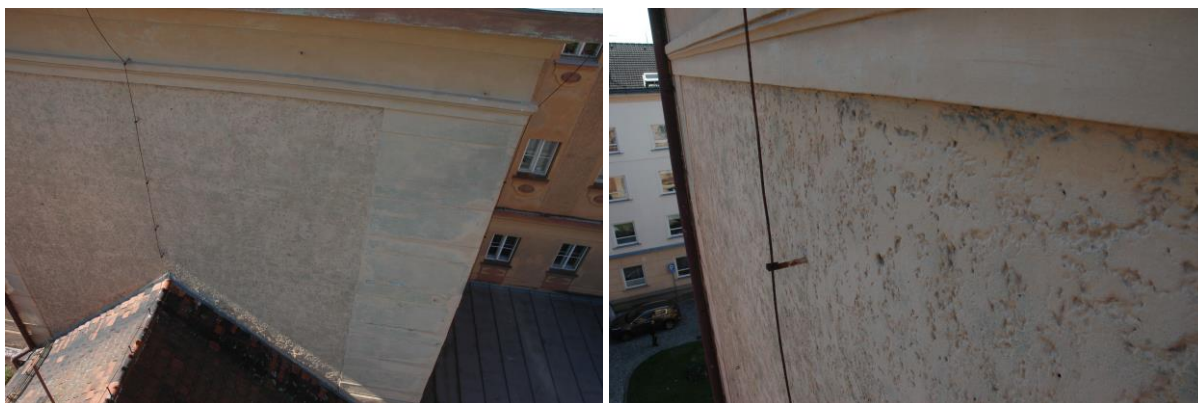
Plochy opatřené strukturovanou „utaženou- zahlazenou“ omítkou.

Dále se jednalo o hrubě nahazovanou strukturu omítky, vytvářející hlubší kaverny. Po částečném zavadnutí, byla vrchní vrstva nahozené omítky „utažena“ na povrchu hladítkem, vytvářejícím charakteristickou „stlačenou“ kresbu.

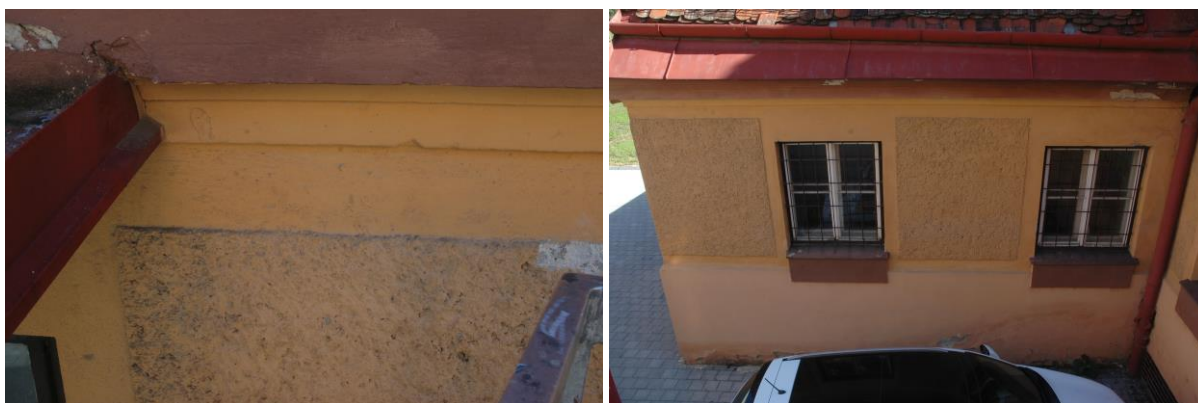
Strukturované omítky na jednopodlažním jižním křídle.

Odlišný způsob aplikace strukturované omítky byl uplatněn na přízemní stavbě bočního jižního křídla. Omítka s hrubší frakcí plniva byla nahazována ručně, či mlýnkem a ponechána k zavadnutí a vyzrání. Poté byla přetřena vápenným pačokem – podkladovou vrstvou pod fasádní nátěr.

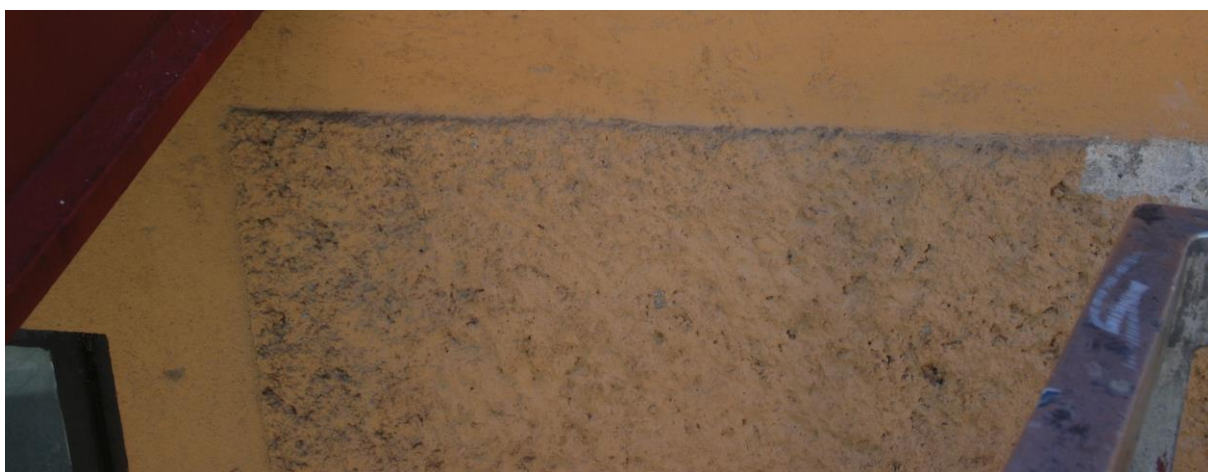
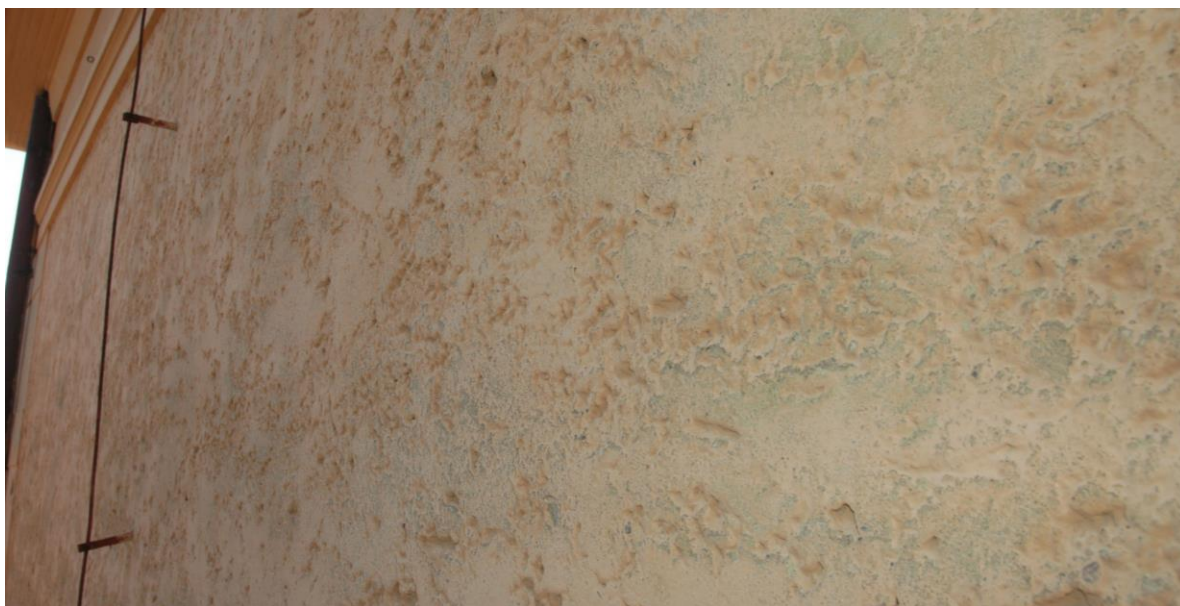
Na fotografiích je patrný rozdíl mezi finálním vzhledem strukturovaných omítek „nahazovaných – hrubých“ /nahore/ a strukturovaných omítek s „utaženým – zahlazeným“ povrchem – na následující straně.

Právě kombinace řemeslné úpravy povrchu tzn. dvojí charakter úpravy struktury a hladkých ploch střídmeho architektonického řešení fasády, byl mimo akcentaci drobnými dekorativními detaily, hlavním nositelem výtvarného výrazu fasádního pláště, potažmo celého objektu. Na těchto autentických plochách byly rovněž potvrzeny nálezy primární povrchové úpravy vápenným nátěrem, jimž se budu věnovat další části nálezové zprávy.

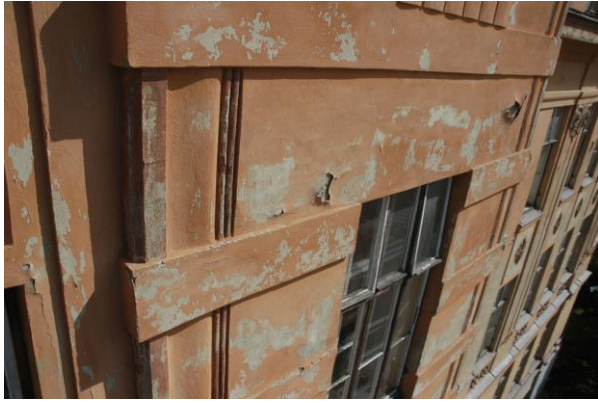
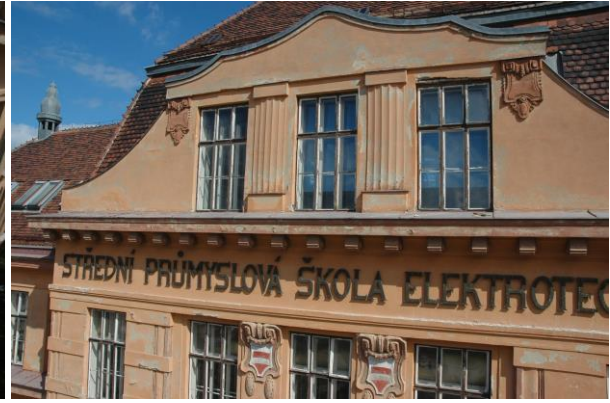
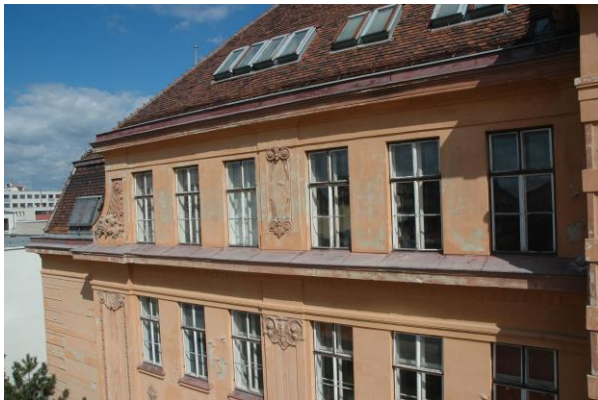
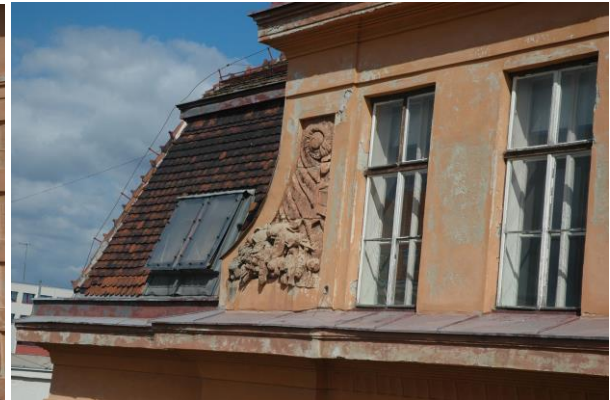
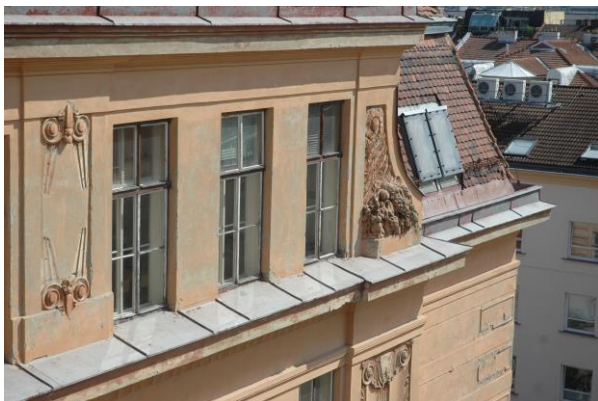
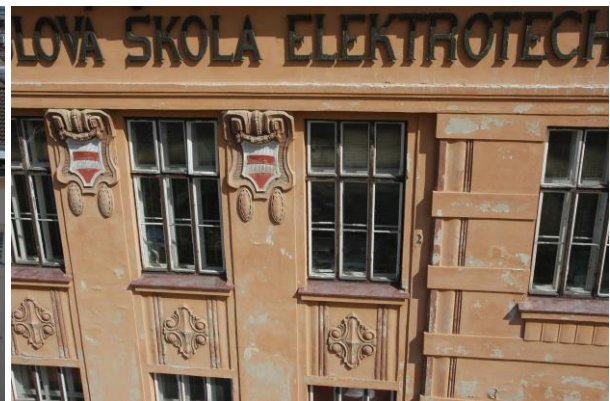
Hlavní průčelí do ul. Kounicova

Na snímcích dole je patrné že, přirozenou degradací trpí a největší rozsah poškození vykazují zejména „hladké“ omítkové vrstvy a to jak v plochách, tak na profilacích architektonických prvků

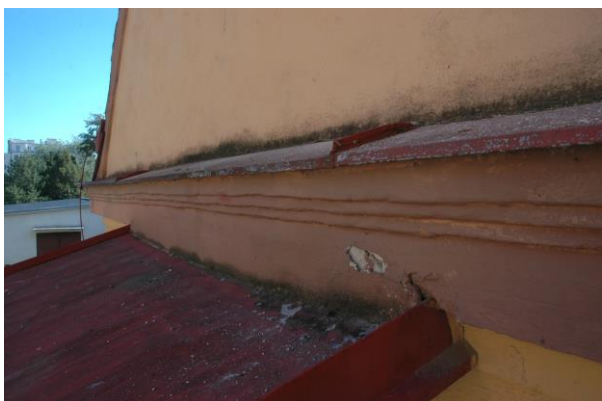
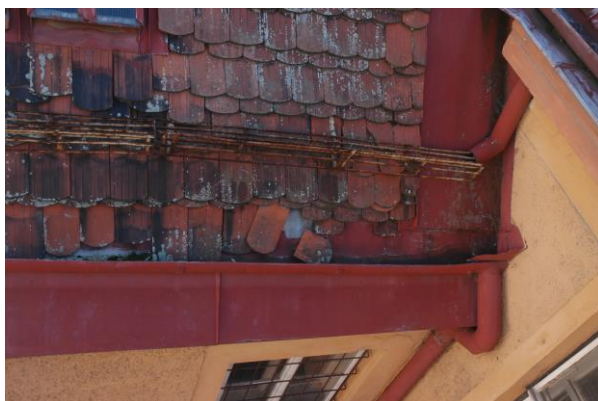
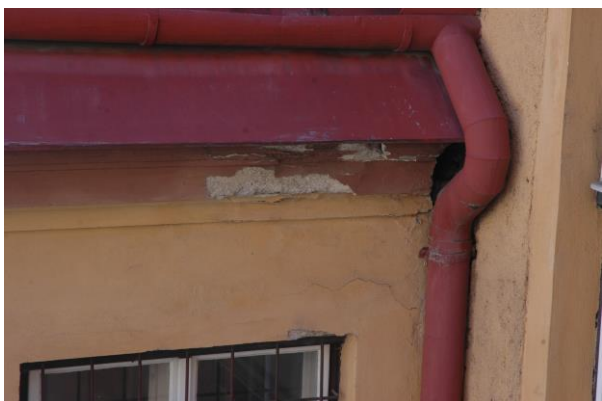
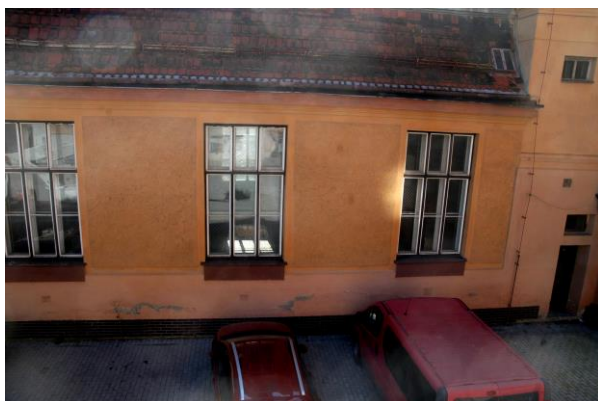
Omítky dvorního průčelí – hlavní budova.

Nejrozsáhlejší poškození fasádního pláště je patrné opět v exponovaných plochách fasády, tj. zadní průčelí věžic rizalitů, a dále pak v místech, kde v důsledku poškození klempířských prvků došlo k dlouhodobému zatékání do omítkových souvrství a konstrukce zdiva. Toto je patrné zejména u korunní římsy, okolí dešťového svodu, či hmotě nadokenních říms. Hladké plochy omítek jsou pod vymývající se vrstvou fasádního nátěru narušeny sítí vlasečnic, vydutých míst, svědčících o ztrátě soudržnosti omítkových souvrství. Patrná jsou místa, kde došlo ke ztrátě profilací architektonického členění.

- V první řadě je nutno odstranit příčiny poškození. V souvislosti s tím doporučuji provést revizi funkčnosti a obnovu všech dožilých klempířských prvků.

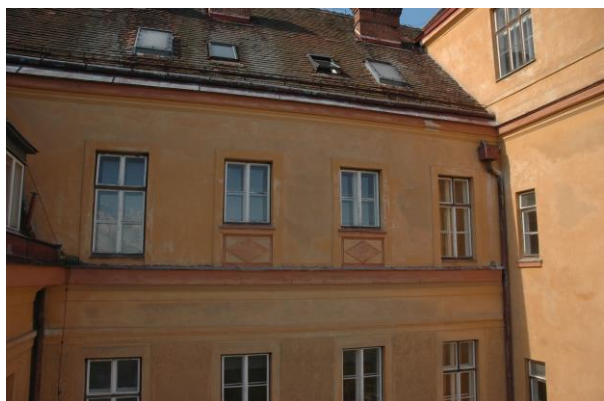
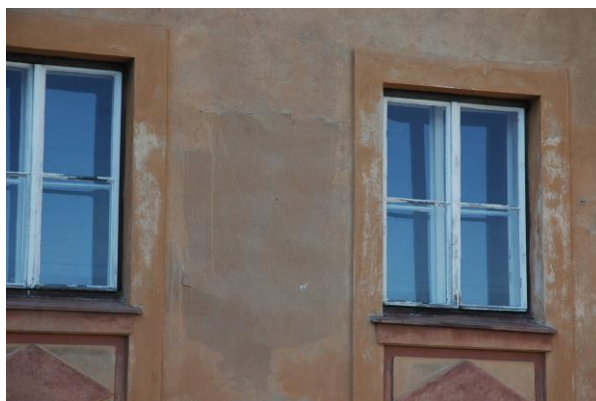
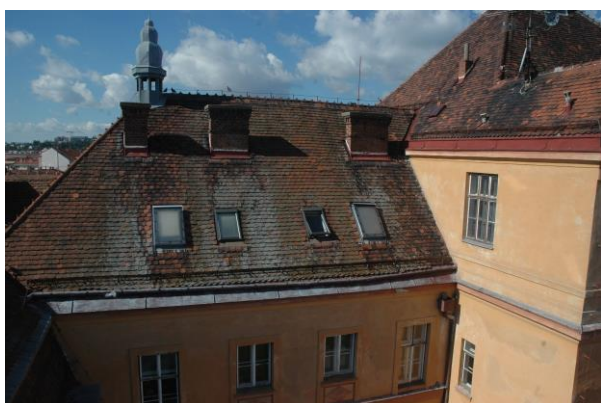
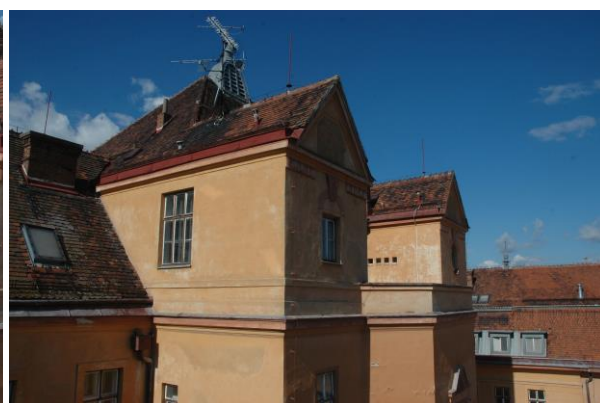
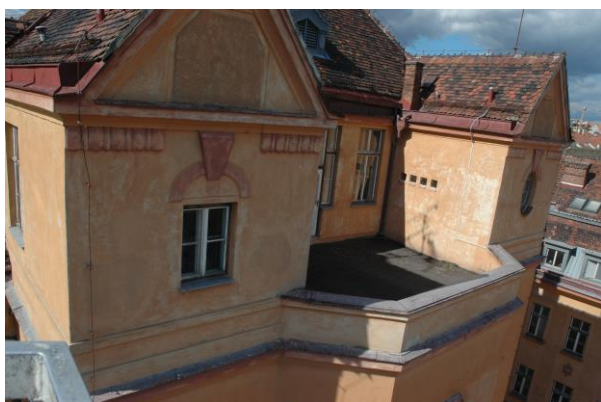
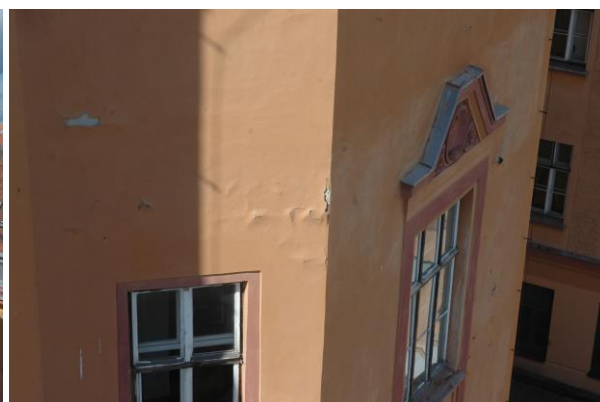
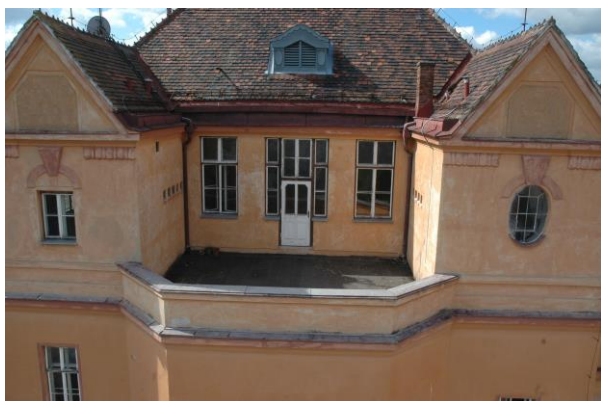
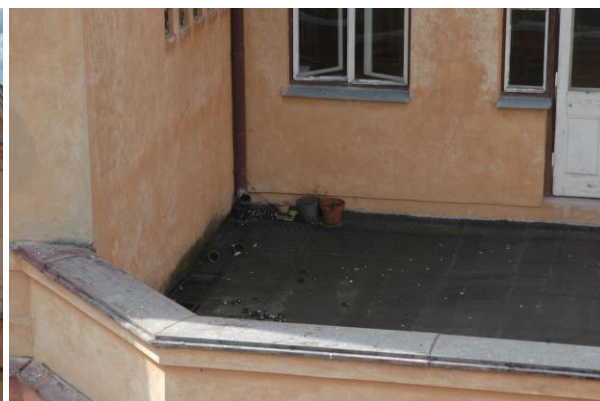
V rámci průzkumu hlavního průčelí bylo zjištěno, že rozsah a zejména charakter poruch fasádního pláště vykazuje shodné rysy a projevy tak, jak byly identifikovány při průzkumu fasády bočního průčelí.

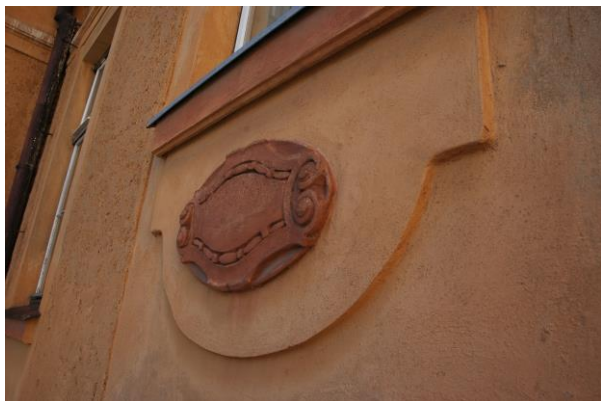
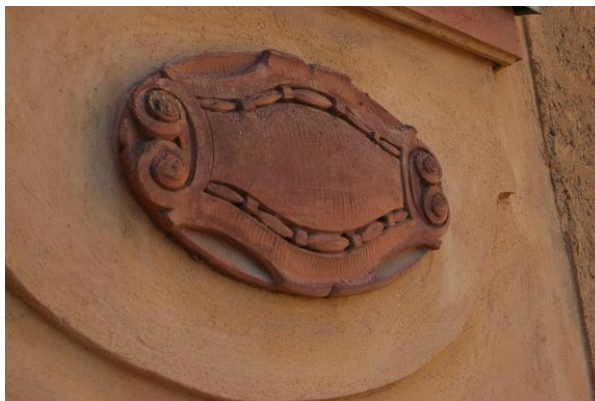
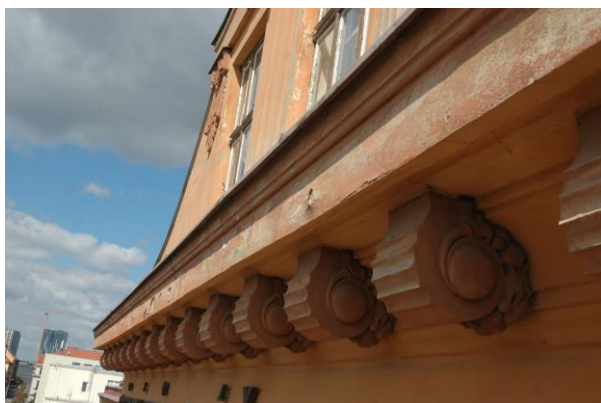
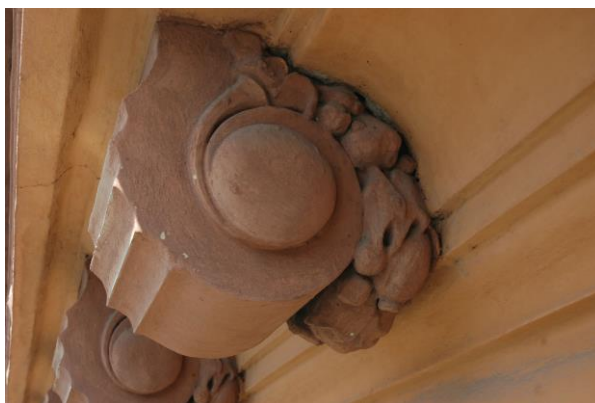
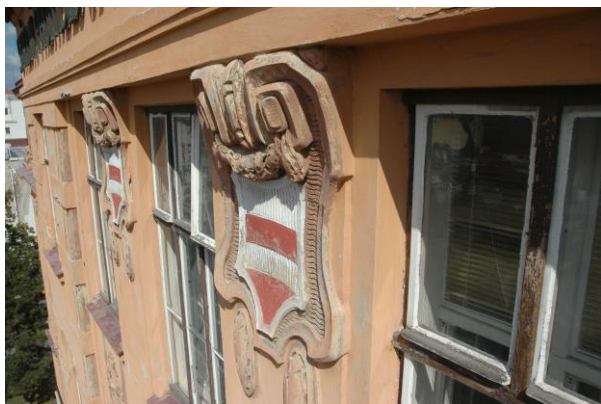
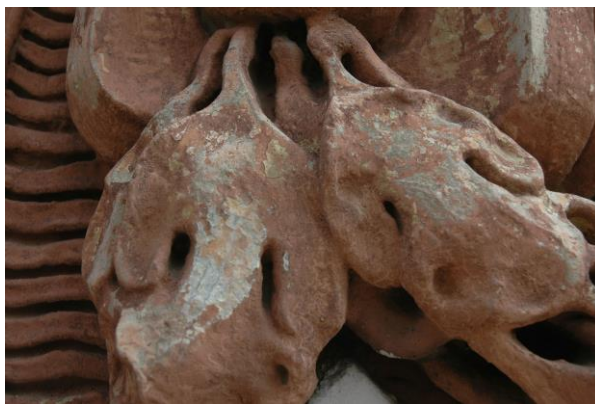
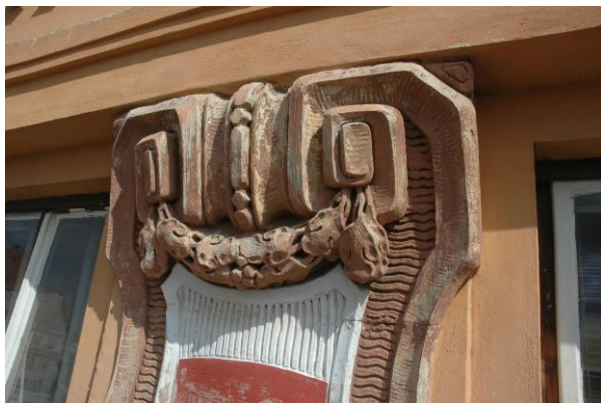
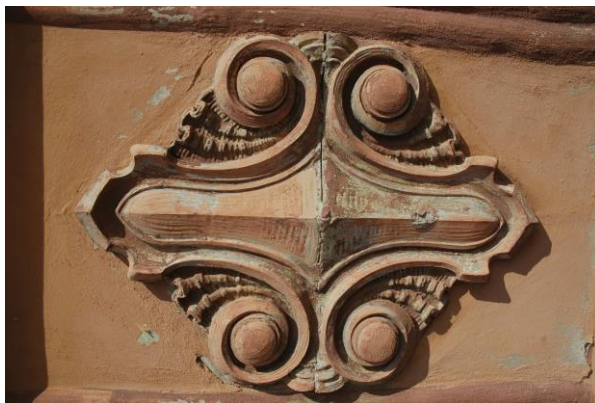
Dekoratívny prvky zhotovené z románskeho cementu zastoupené na fasáde objektu.

- Štukový dekor je nutno očistit od druhotných nátěrů a nánosů zaslepujících jeho plasticitu a modelaci. Očištěný, zvětralý a narušený povrch štuků z románského cementu doporučuji přepěnovat velmi řídkou vápennou omítkou, přičemž bude předem provedena konsolidace kovových čepů inhibitorem koroze, případně jejich výměna. Po tomto zpevnění bude provedeno doplnění modelace štuků, materiálem měkčím než originál. Optimální je užití materiálů na bázi hydraulického vápna. Při obnově profilací štukového dekoru a architektonických prvků je nutno klást důraz na přesnou modelaci a vytažení ostrých hran profilů atd., tak jak je patrné na dochovaném originálu.

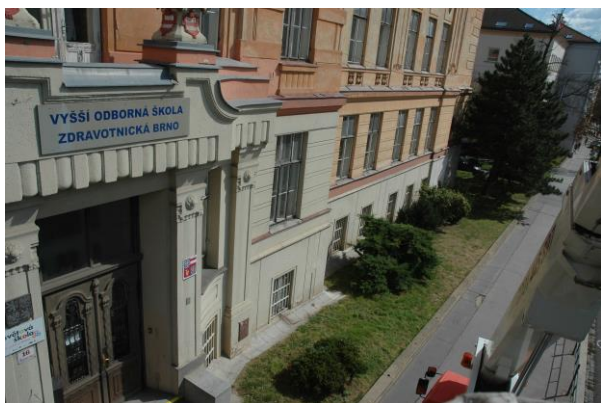
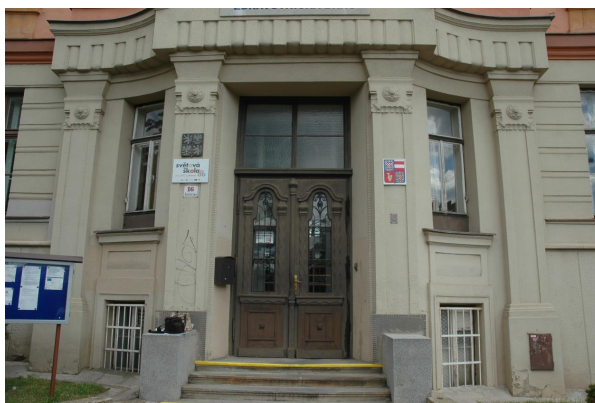
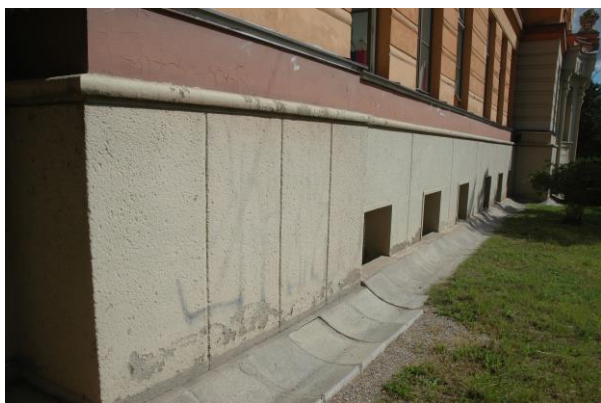
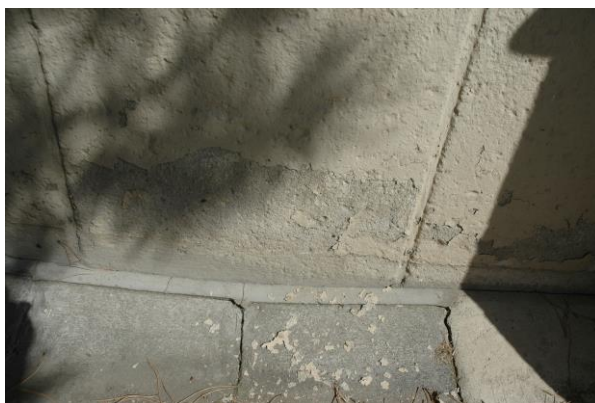
Poměrně rozsáhlé užití tvrdých vápennocementových omítek na soklové části, ale i při komponování portiku hlavního a bočního vstupu, nevykazuje výraznější poškození celku. Lokálně jsou patrné mechanické zásahy a poškození v důsledku vztlínající vlhkosti při patě stavby. Jako negativní je však možno označit uplatnění fasádního nátěru, patrně na disperzní bázi, kterou jsou prvky z tvrdých probarvených omítek přetřeny.

Detailní pohled na části stavby s probarvenými vápennocementovými omítkami

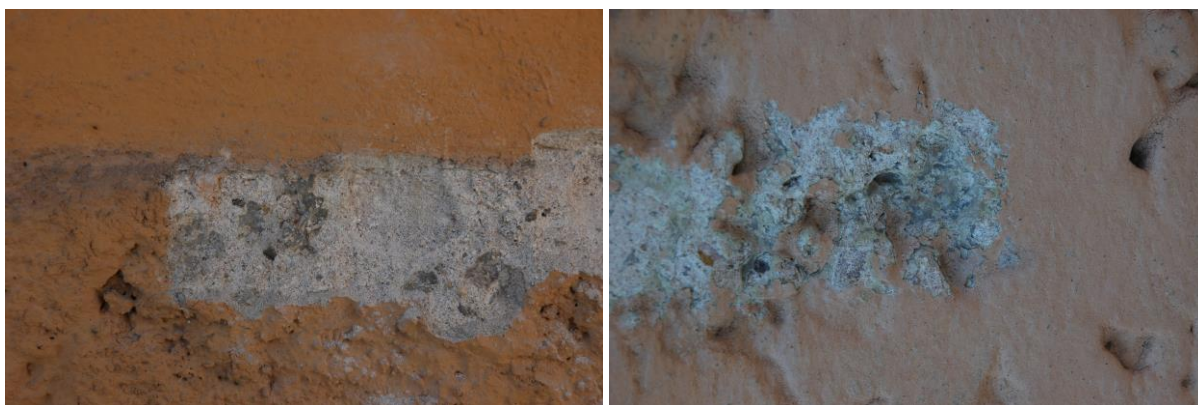
Sondy provedené přes profilaci provedené v hladké omítání profilaci římsy a dole pak v ploše omítky se strukturovaným povrchem. Na obou fotografiích jsou patrné fragmenty šedého vápenného nátěru, tak jak byl posléze potvrzen v rámci optické mikroskopie vybraných vzorků.

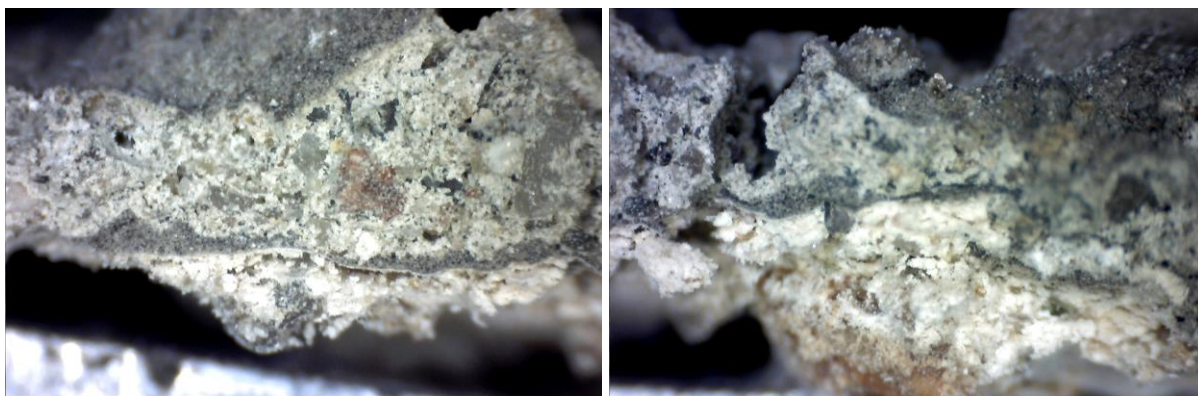
Vzorky A/1 a A/2 – výstavba povrchových úprav při makroskopickém zvětšení.

Analýza vzorku A: Z makroskopických snímků je zřejmé, že na povrchu štukové vrstvy „bílé barevnosti“ (jejímž pojivem je patrně vzdušné vápno) se nachází tenká podkladová vrstva vápenného „pačoku.“ S ní je propojen vápenný nátěr šedé barevnosti, který je možno považovat za nejstarší nalezenou povrchovou úpravu, tedy s největší pravděpodobností za úpravu primární.

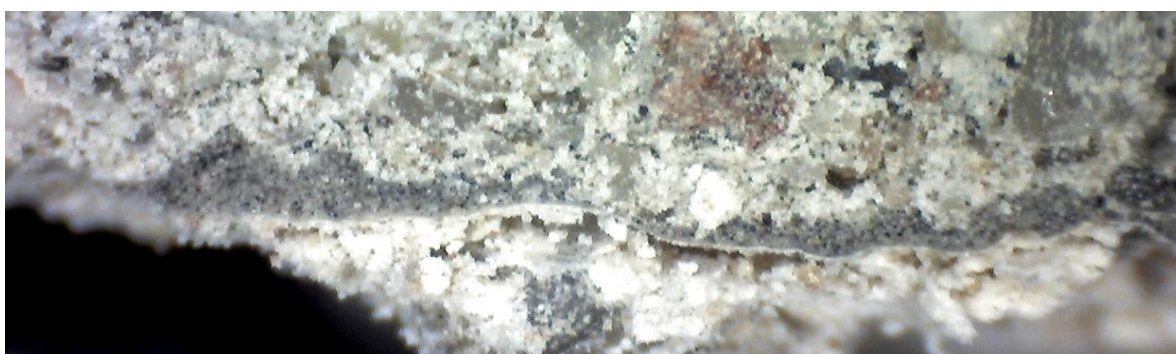
Vzorky A/3 a A/4 – výstavba povrchových úprav při makroskopickém zvětšení.

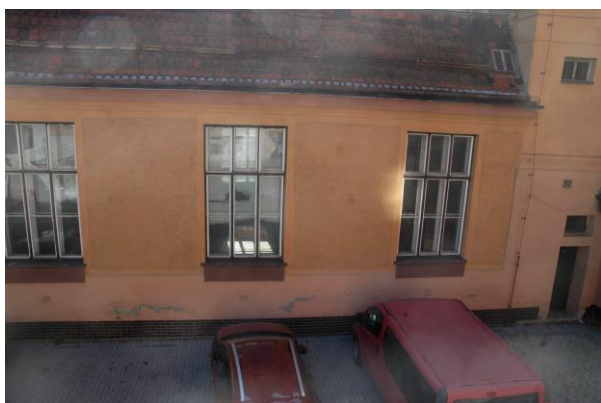
Celkový pohled na boční průčelí jednopodlažního dvorního křídla

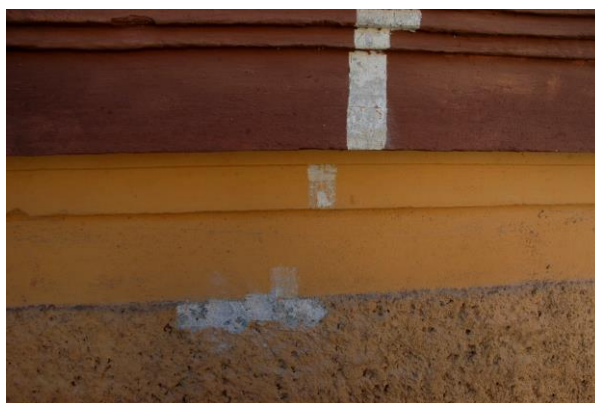
Místo odběru vzorku B – strukturovaná omítka pod profilací

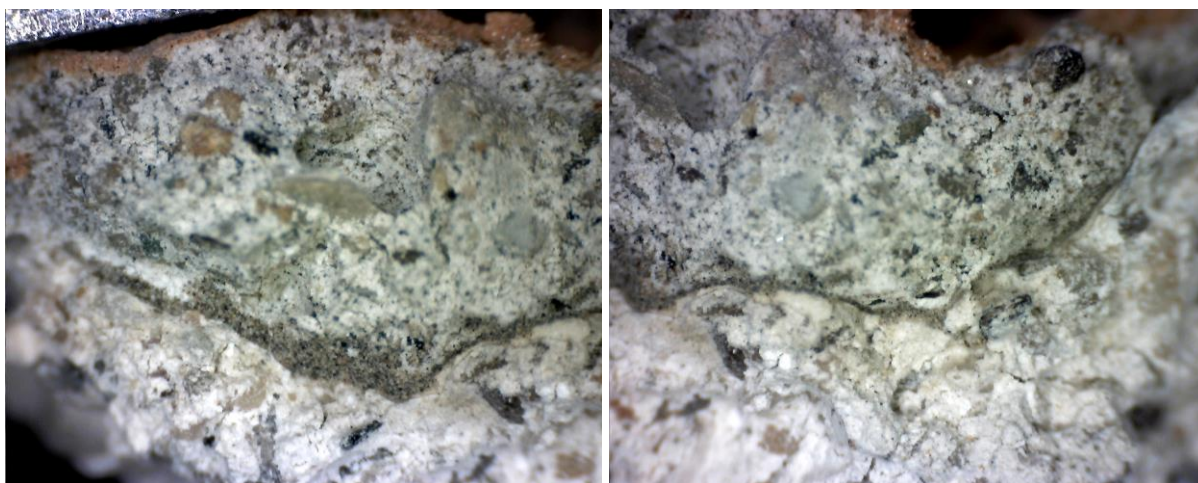
Vzorky B/1 a B/2 – výstavba povrchových úprav při makroskopickém zvětšení.

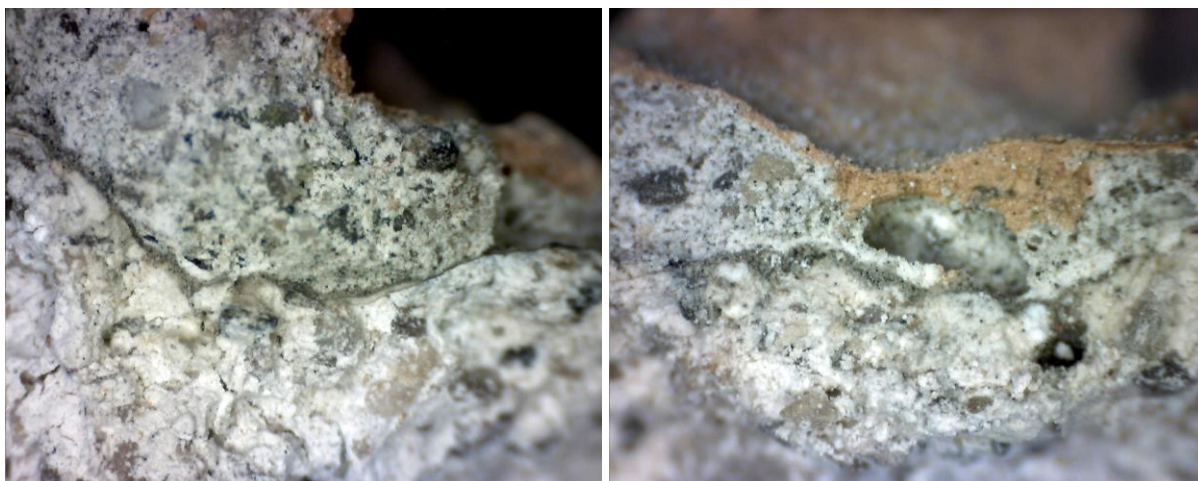
Vzorky B/3 a B/4 – výstavba povrchových úprav při makroskopickém zvětšení.

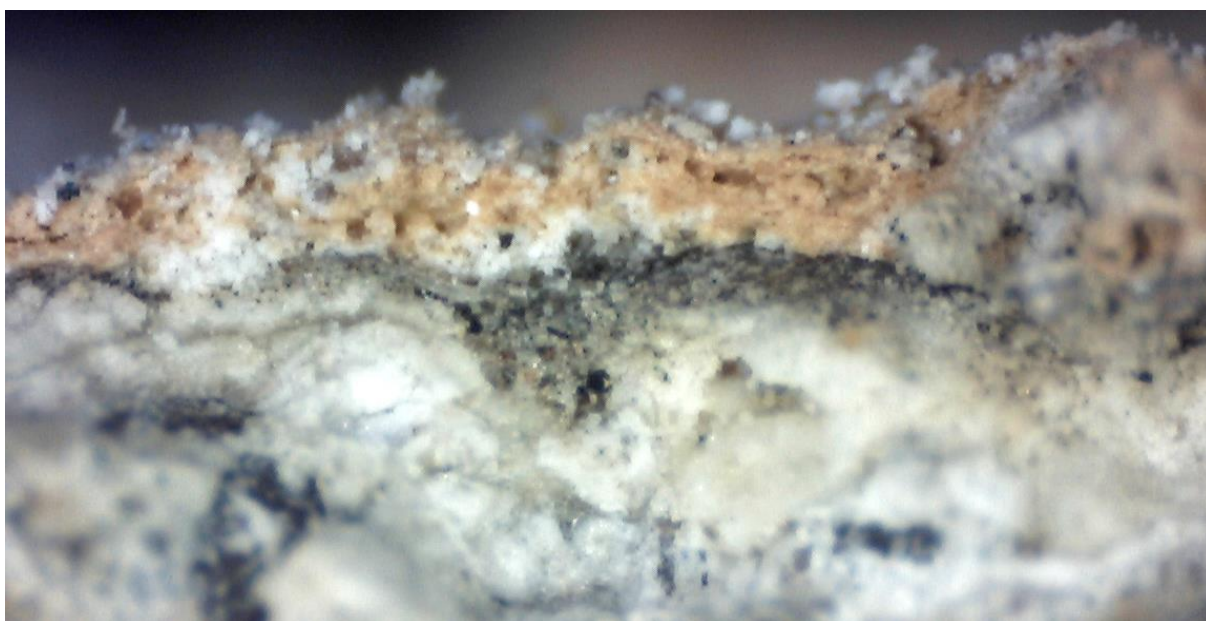
Vzorek B/5 – výstavba povrchových úprav při makroskopickém zvětšení.

Analýza vzorku B: Na povrchu primárních omítkových vrstev se tenké vrstvě vápenného pačoku nachází vápenný nátěr šedé barevnosti. Následuje vrstva vápenné omítky, s jejímž povrchem je propojen stávající „terakotovo okrový nátěr“ jedná se tedy o vrstvu celoplošné úpravy, související zřejmě s dostavbou bočního křídla s tělocvičnou.

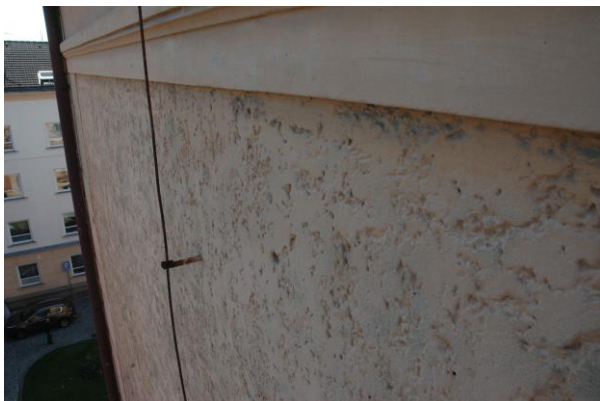
Celkový pohled na plochu fasády opatřenou „strukturovanou a utaženou“ omítkou

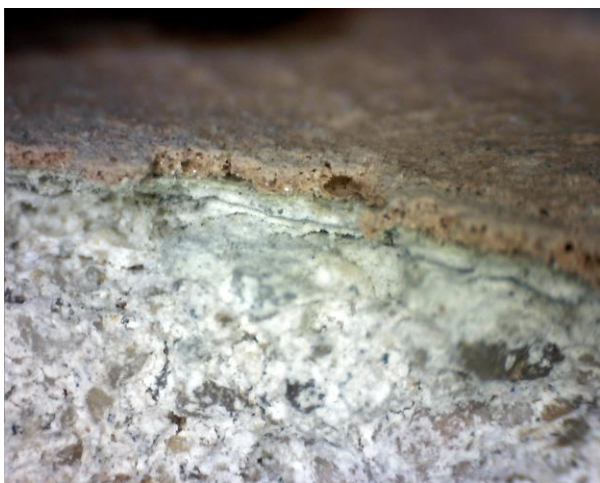
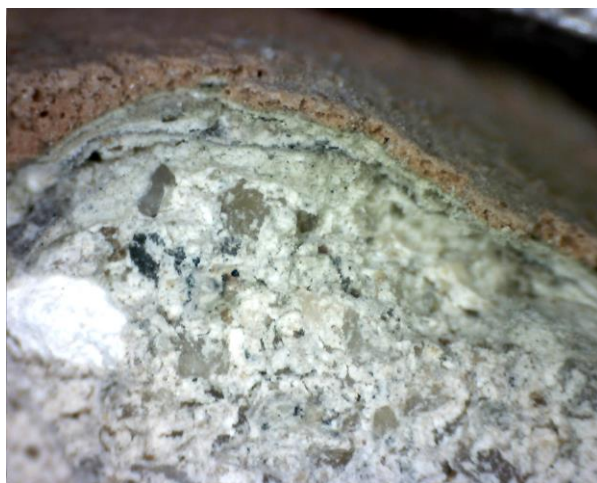
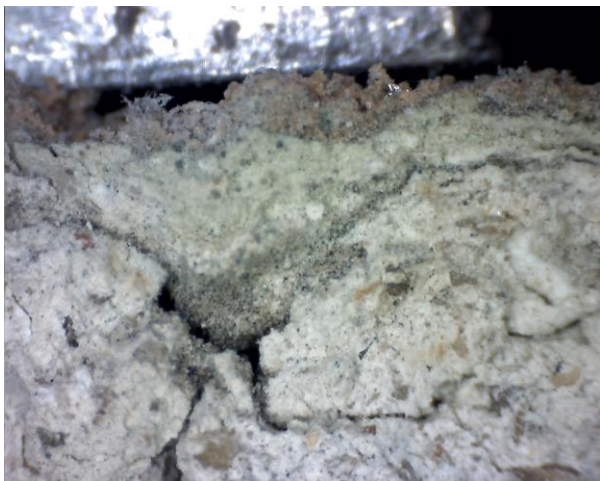
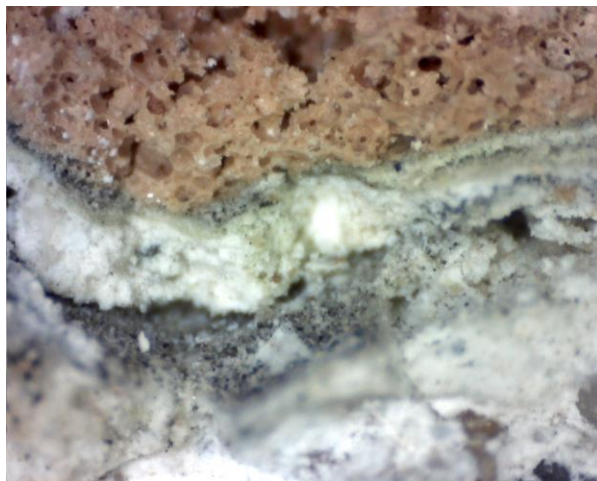
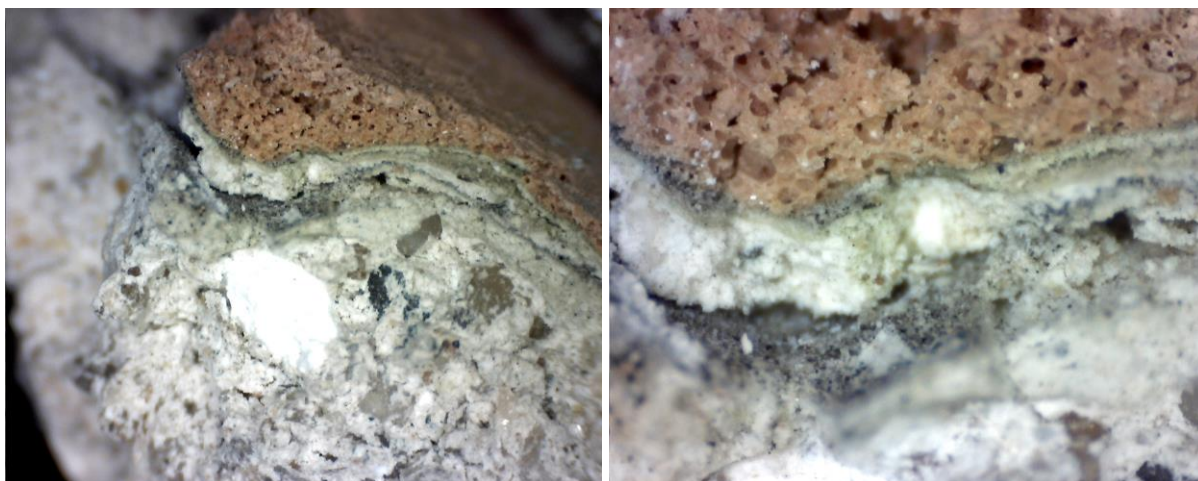
Vzorky C/1 a C/2 – výstavba povrchových úprav při makroskopickém zvětšení.

Vzorky C/3 a C/4 - detaily – výstavba povrchových úprav při makroskopickém zvětšení.

Vzorky C/5 a C/6 – výstavba povrchových úprav při makroskopickém zvětšení.

Analýza vzorku C: Po makroskopické prohlídce vzorku C, je možno konstatovat, že i zde opakují tytéž nálezové situace z předchozích vzorků A a B; tedy nález primárních omítek s šedým vápenným nátěrem na povrchu. A rovněž následující souvrství (omítka, bílý pačok, šedý nátěr) svědčící o první plošné opravě fasády, při níž byl, co se barevnosti týká, respektován původní koncept – tj. monochromní šedý nátěr. Jako tj. třetí celoplošná úprava je nachází souvrství vápenné omítky s terakotově okrovým fasádním nátěrem, patrně na akrylátové bázi, tedy stávající úprava.

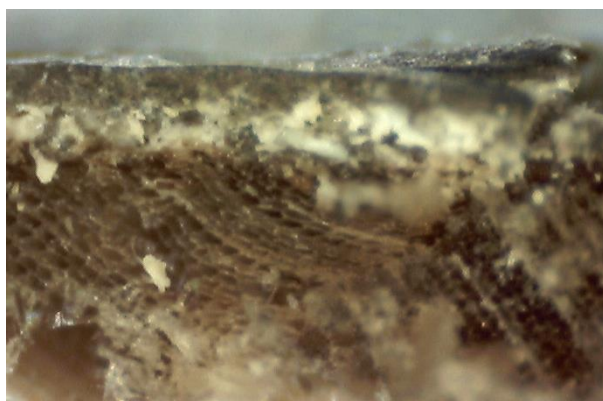
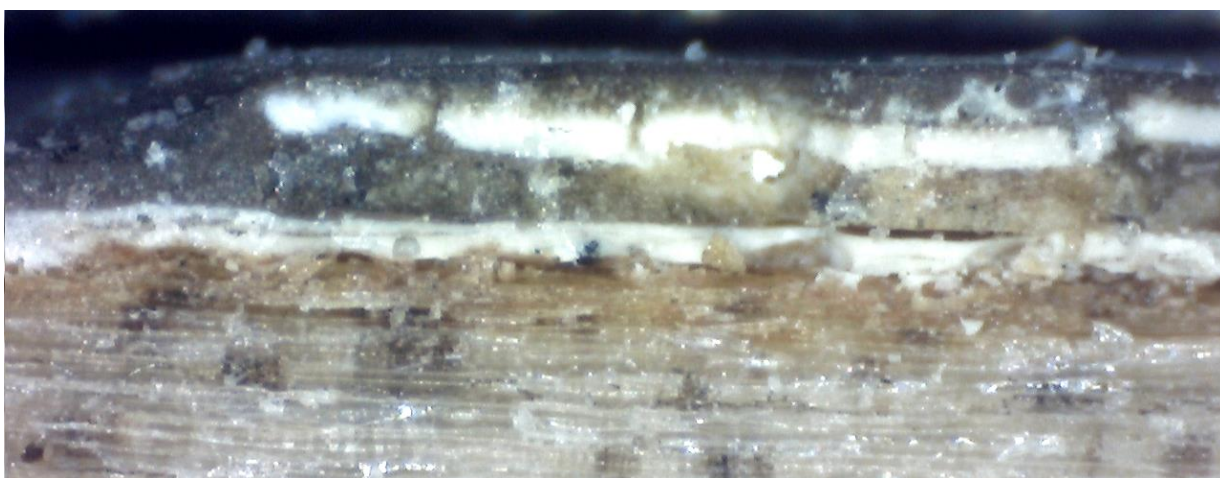
Vzorek D1 – výstavba povrchových úprav při makroskopickém zvětšení.

Vzorek D/2 – výstavba povrchových úprav při makroskopickém zvětšení.

Analýza vzorku D: Z makroskopických snímků je zřejmé, že v případě povrchové úpravy historických dřevěných konstrukcí došlo v rámci pozdějších úprav ke změně barevného odstínu. Za nejstarší identifikovanou povrchovou úpravu je možno považovat nález světlého /lomeného bílého/ tónovaného krycího nátěru. Na této vrstvě, která je nanесena na podkladové vrstvě přímo na dřevěném materiálu, nacházíme opakovaně nanášený krycí nátěr hnědé barevnosti.

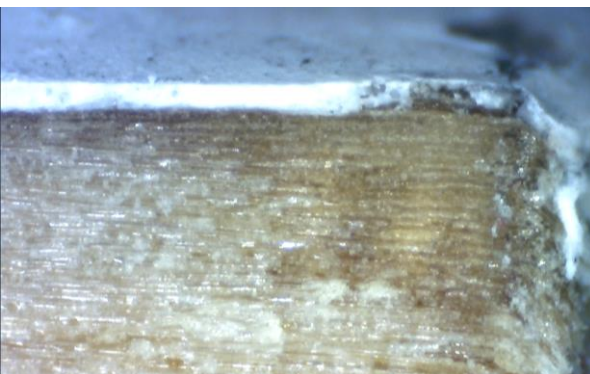
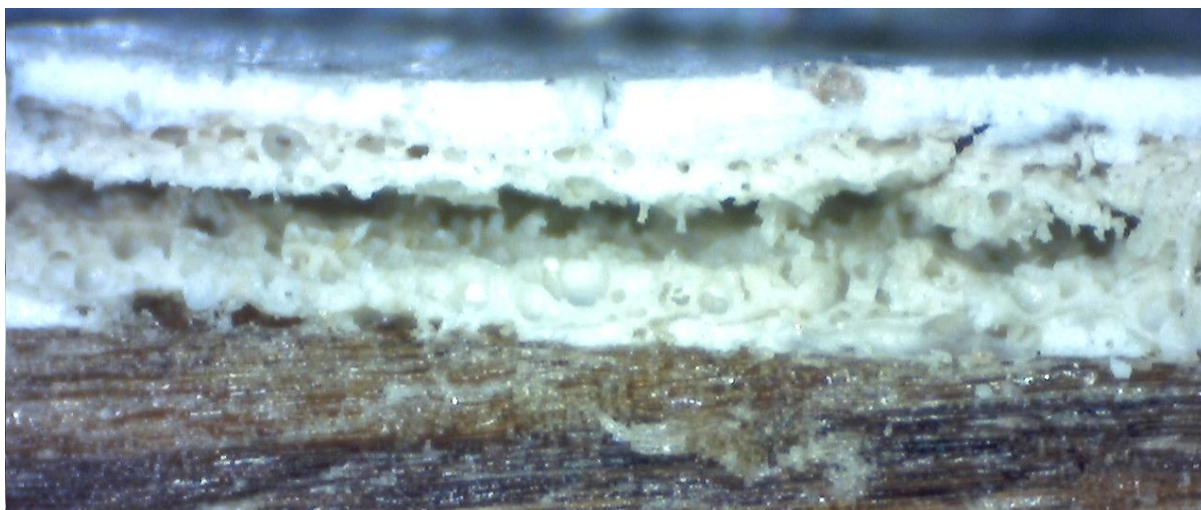
Vzorek E/1 – výstavba povrchových úprav při makroskopickém zvětšení.

Vzorek E/2 – výstavba povrchových úprav při makroskopickém zvětšení.

Analýza vzorku E: Z makroskopických snímků plyne, že spodní vrstvy odpovídají nálezové situaci na rámu okenního křídla tak, jak byly identifikovány ve vzorku E. Na základě podrobnějších zjištění, ale i komparaci nálezů, s archivní fotodokumentací, je nutno poopravit závěry průzkumu povrchových úprav okenních výplní, které byly provedeny v minulých letech. Na historické fotografii je zřejmé, že povrchové úpravy okenních výplní (rámů i křídel) jsou provedeny ve světlé barvě. Mohlo se jednat o světle šedý tónovaný nátěr korespondující s barevností fasády.

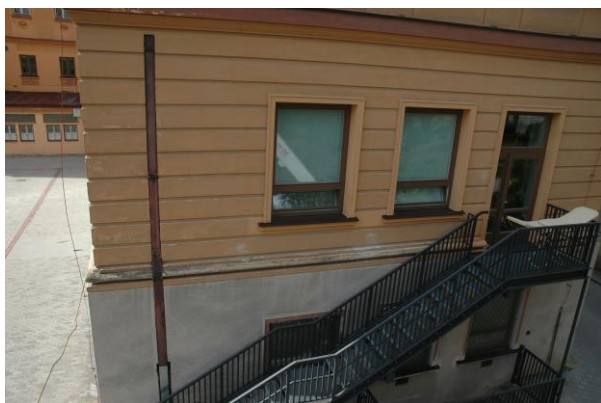
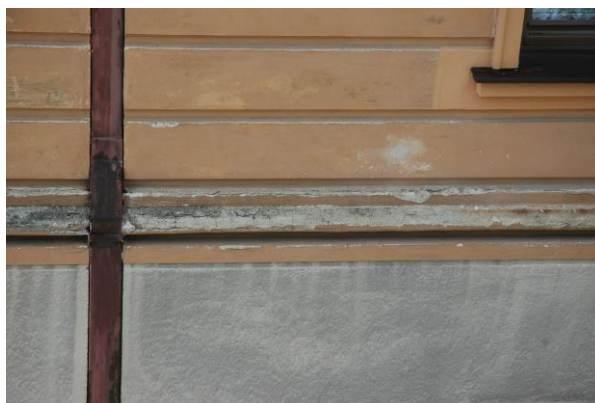
Celkový a detailní pohled na profilaci kordonové římsy nad soklovou partií, místo odběru vzorku F.

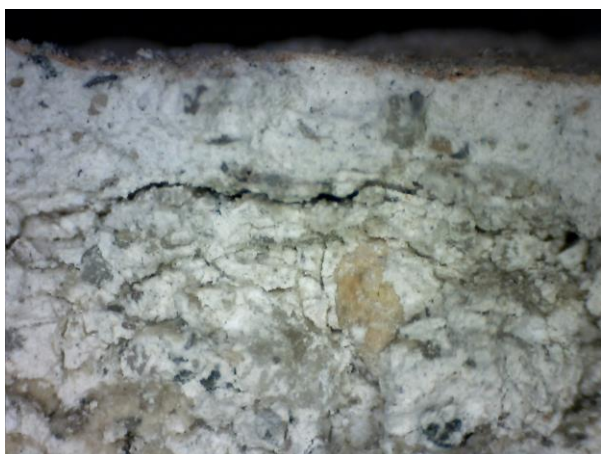
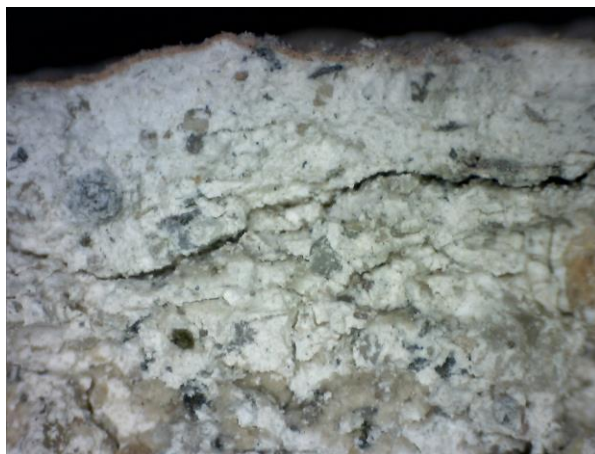
Vzorky F/1 a F/2 – výstavba povrchových úprav při makroskopickém zvětšení.

Analýza vzorku F: Z makroskopických snímků je zřejmé, že na kordonové římse se již nenachází charakteristické omítky s šedým nátěrem, tak jak je tomu u vzorků výše. Vzhledem k pozdějšímu vzniku přístavby křídla s tělocvičnou tělocvičny, je to však pochopitelné. Profilace oblounové kordonové římsy nad soklovou částí je provedena z dvouvrstevných omítek (jádro štuk) s povrchovou úpravou stávajícím terakotově okrovým nátěrem. Soklová partie pod touto římsou je přetažena tvrdými „teracovými“ omítkami.

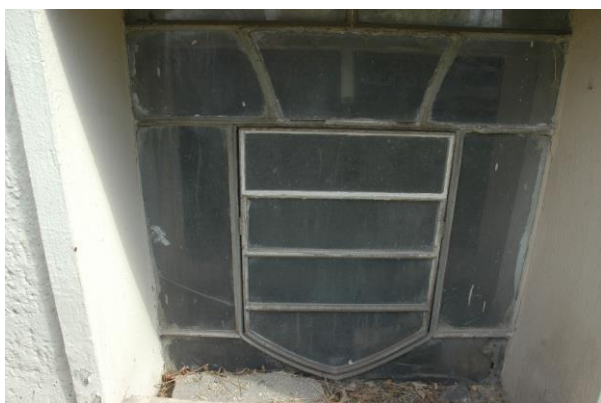
Celkový pohled na dekorativní rám sklepního okénka hlavního průčelí.

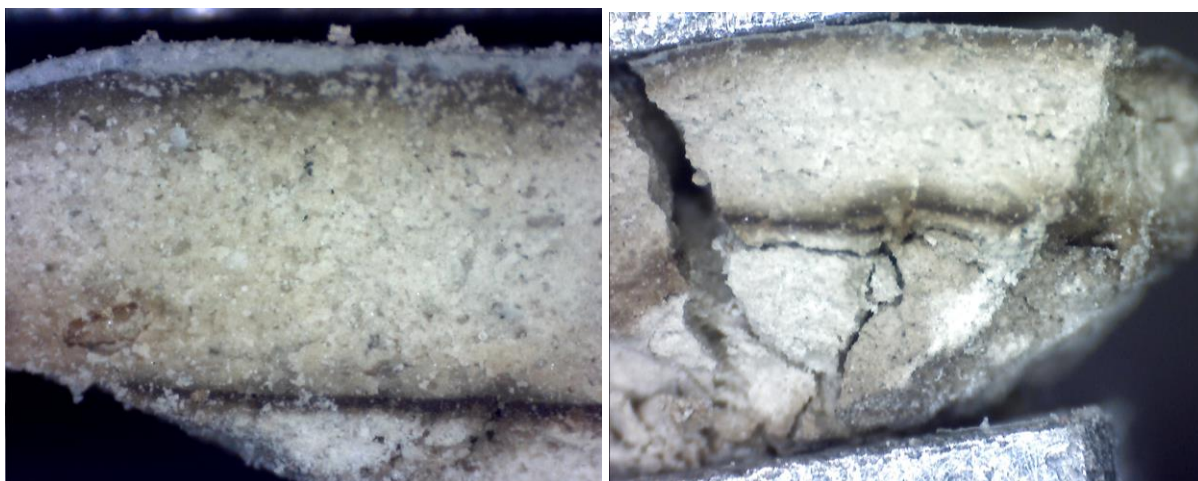
Vzorky G/1 a G/2 – výstavba povrchových úprav při makroskopickém zvětšení.

Analýza vzorku F: Nálezová situace není zřetelná. Mezi dvěma vrstvami tmelu je patrné tmavé rozhraní, není však zřejmé, zda se jedná o ztmavlý povrch, či fragmenty barevného nátěru na tmelu.

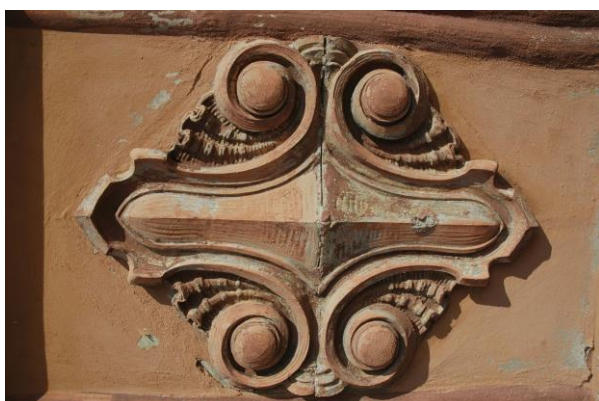
Celkový pohled na dekorativní prvek.

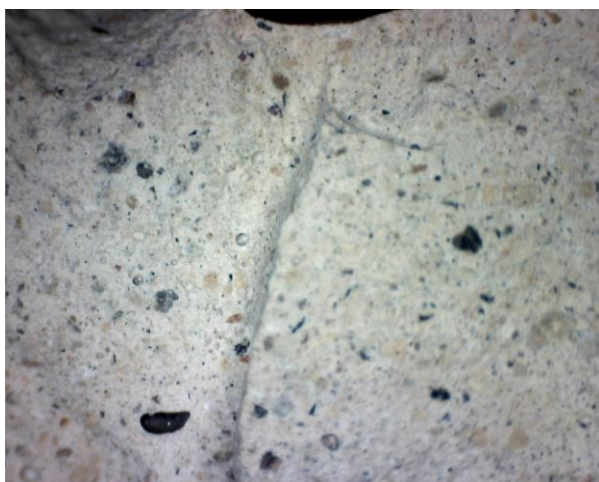
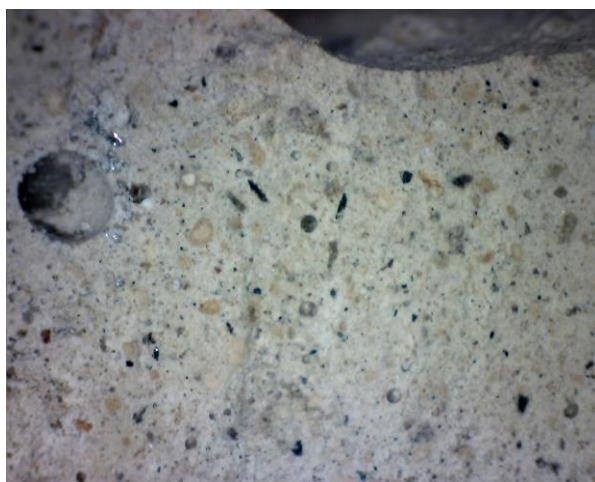
Hlubkovou degradací mohou pod sekundárními fasádními nátěry procházet i dvě vázy nad portikem hlavního vstupu zhotovené z románského cementu. I když na první pohled nejsou patrné otevřené praskliny a trhliny v materiálu, je nutné s touto variantou počítat. Je totiž otázkou, zda se jedná o odlitky z románského cementu v plné hmotě, či zda jde o prvky, jež jsou zhotoveny kombinovanou technikou – cihelné armované vyzdívky a odlitku z románského cementu. Právě odlišná roztažnost a nekompatibilita obou materiálů bývá zpravidla příčinou degradace obdobných prvků.

Charakteristický vzhled románského cementu při makroskopickém zvětšení.
