ZPRÁVA
O STRATIGRAFICKÉM PRŮZKUMU FASÁDNÍHO PLÁŠTĚ
OBJEKTU „NĚMECKÉ VYŠŠÍ REÁLNÉ ŠKOLY V BRNĚ“
V SOUČASNOSTI
„VYŠŠÍ ODBORNÉ ŠKOLY ZDRAVOTNICKÉ“
NA KOUNICOVĚ ULICI Č. O. 16 V BRNĚ

PŘEDKLÁDÁ:
MGR. ZOJA MATULÍKOVÁ
KOUNICOVA 1
602 00 BRNO

ŘÍJEN 2019

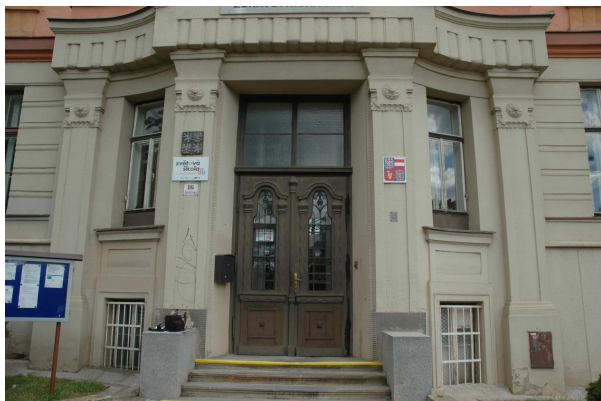
Celkový pohled na dveře hlavního vstupu

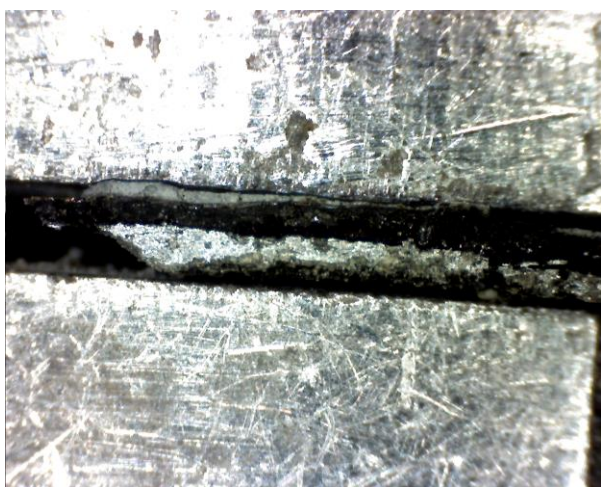
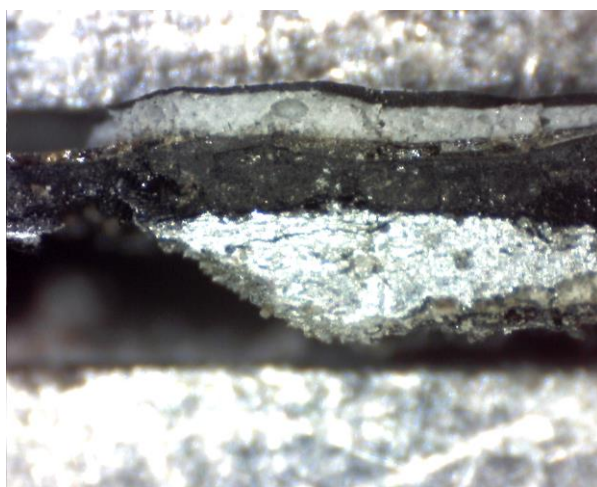
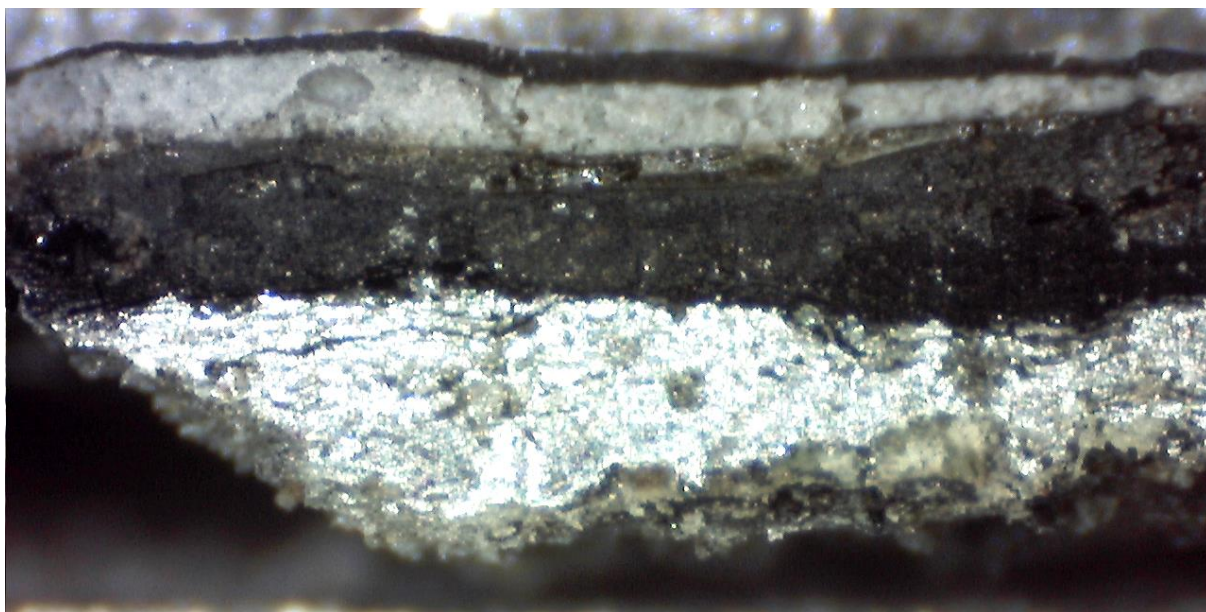
Vzorky CH/1 a CH/2 – výstavba povrchových úprav při makroskopickém zvětšení.

Vzorek CH/3 – výstavba povrchových úprav při makroskopickém zvětšení.

Analýza vzorku CH: Z makroskopických snímků je zřejmé, že původní úprava kovové mříže byla několikrát pozměněna. Jako jedna z nejstarších (je otázkou, zda primární?) identifikovaných
