ZÁVĚREČNÁ ZPRÁVA

III/4199 Otnice – Milešovice

Diagnostický průzkum vozovky

Datum zpracování: 9. 5. 2023

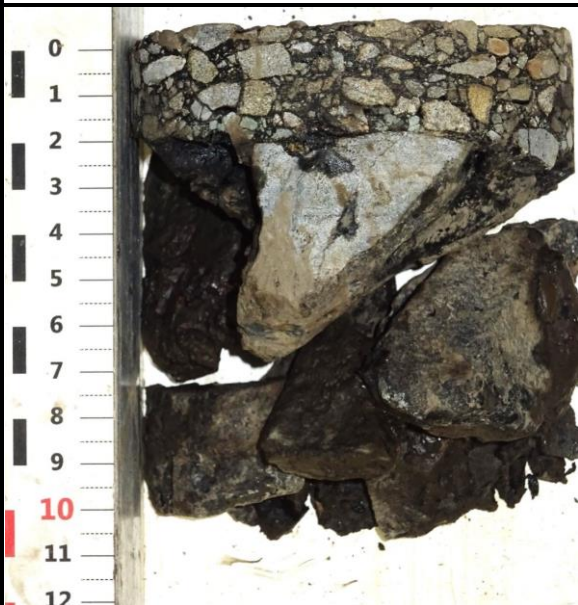
Označení/staničení:		JV 12		km 2,360 - L	
Stavba:		III/4199 Otnice - Milešovice, diagnostický průzkum vozovky			
č.	Materiál	Tloušťka [mm]	Hloubka [mm]	Poznámka	
1	AV	30	30	PROTOKOL č. CL23-81AS Stanovení značky a vlastností vzorku neznámé asfaltové směsi	
2	PM	70	100		
3	ŠD	> 30	> 130		
4					
5					
6					
7					
8					
<p>Zkratky:</p> <p>AV - asfaltové vrstvy, ŠD - šterkodrt, PM - penetrační makadam</p> <p>F6 CI, F6 CL, F8 CH, G2 GP - třída a symbol zeminy dle ČSN 73 6133, Tabulka A.1</p> <p>zeminy byly zatříděny pouze makroskopicky</p>					
Datum odběru:		Umístění vývrtu:			
22.03.2023		1,20 m od krajnice
