IMOS Brno, a.s.
Divize silniční vývoj
Olomoucká 174
627 00 Brno

Objednatel: Správa a údržba silnic Jihomoravského kraje, příspěvková organizace

DUBEN 2020

Název: Řícmanice průtah
Silnice: II/383
Okres: Brno - venkov
Kraj: Jihomoravský
Začátek úseku (km): 1,034 (DZ začátek obce)
Konec úseku (km): 2,956 (DZ konec obce)
Délka úseku (km): 1,920

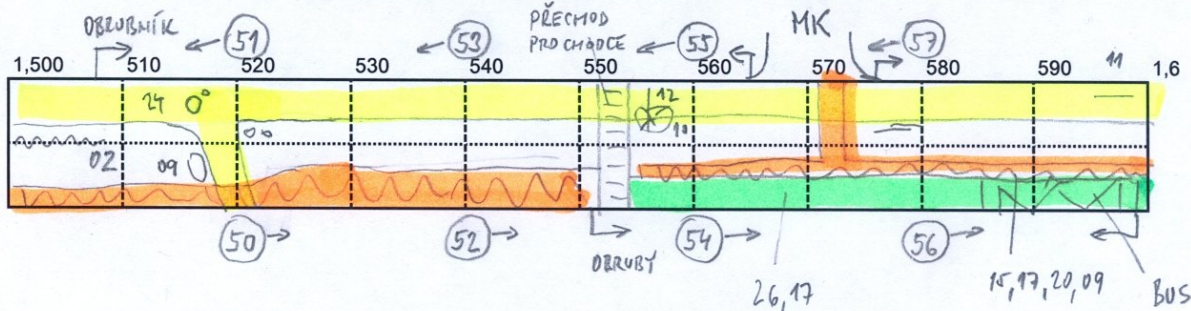
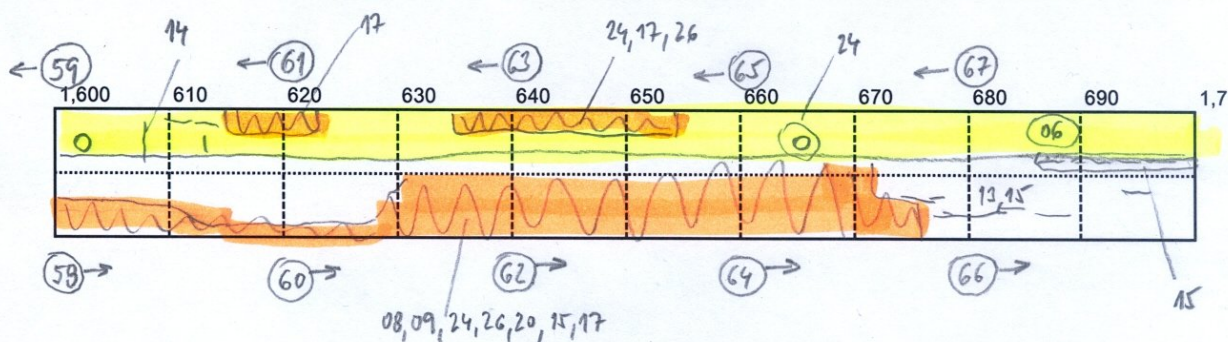
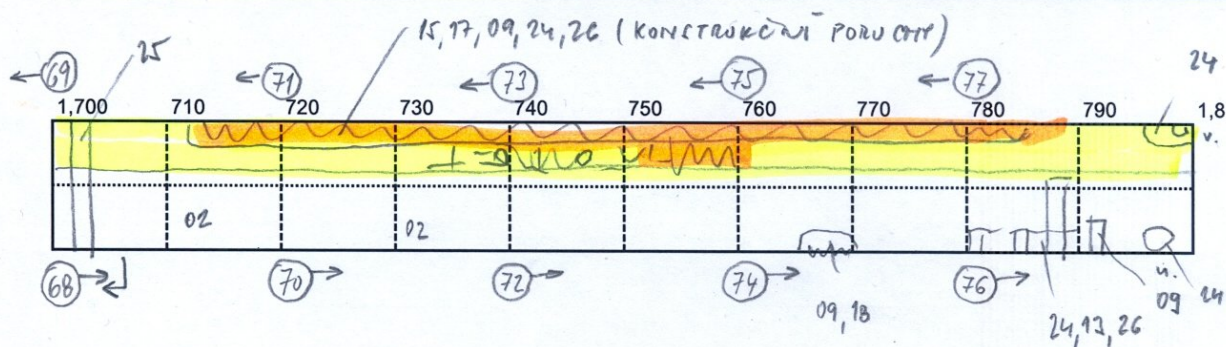
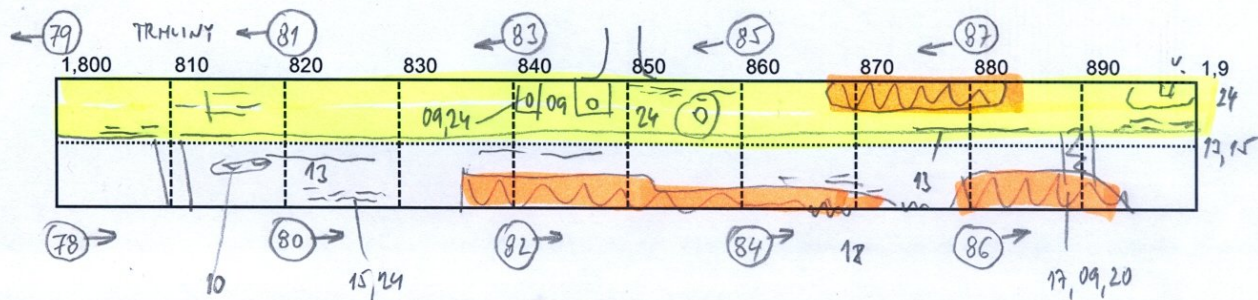
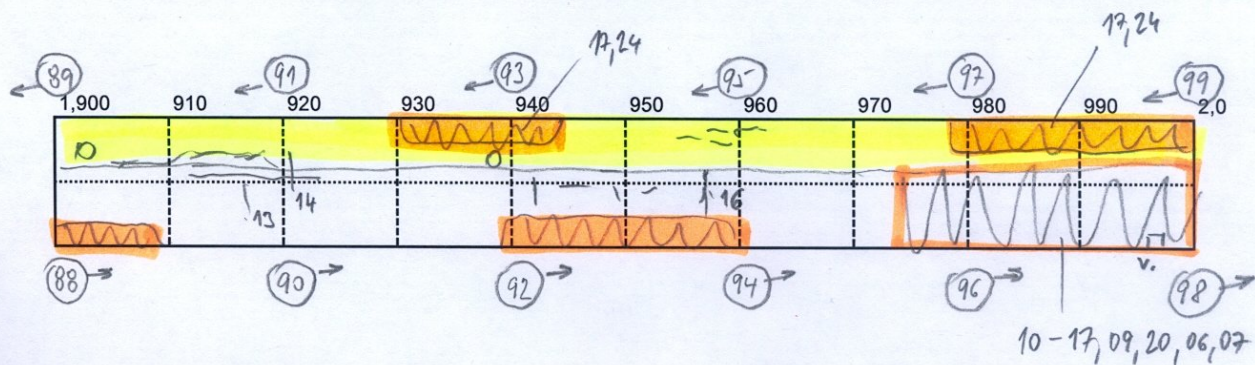
Příloha B - Záznam poruch z vizuální prohlídky

Povrch vozovky z hlediska výskytu poruch je extrémně proměnlivý. V průtahu Řícmanicemi jsou části s původní vozovkou, části s vozovkou po opravě kanalizace (rýha vlevo) a nově spravené části. Naprostá většina konstrukčních poruch (síťové trhliny + deformace ve formě poklesů a plošné deformace) se nachází při okrajích vozovky, přičemž tyto konstrukční poruchy se objevují i na plochách po zapravení rýhy pro kanalizační potrubí pod vozovkou. V grafickém záznamu poruch v příloze B jsou

tyto plochy s konstrukčními poruchami barevně vyznačeny. Na nejvíce poškozené části v km cca 1,3 - 1,4 je hloubka deformace při pravém okraji až 15 cm. Klasifikace stavu povrchu: 5 – havarijní stav.

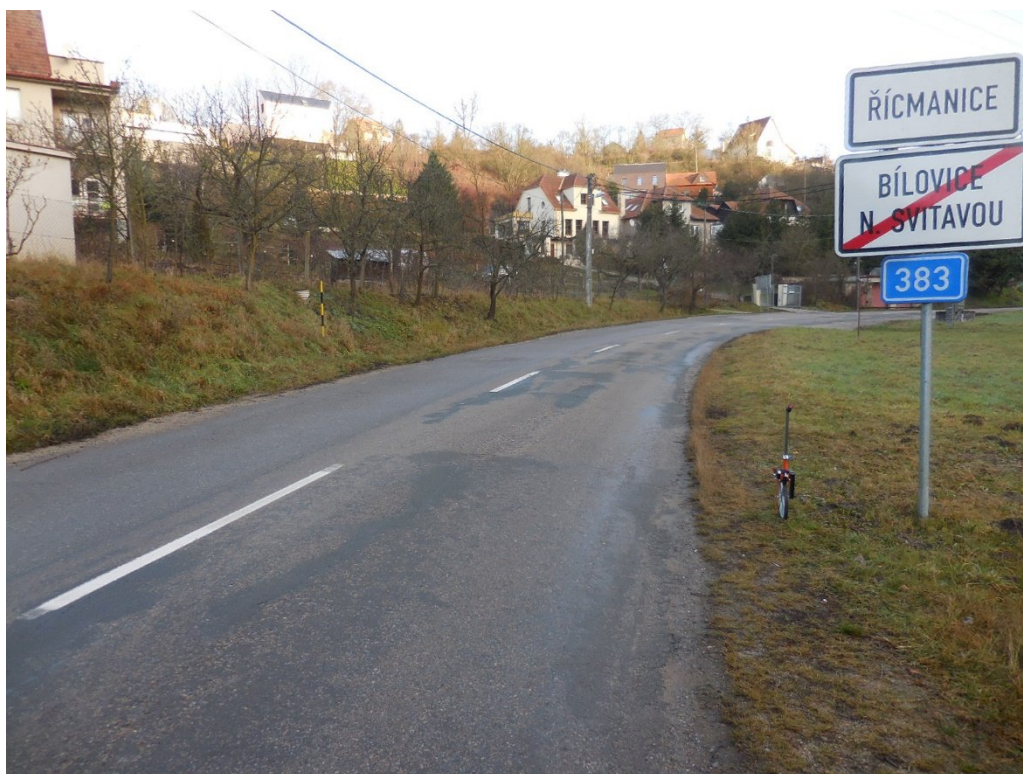
Foto 001 – km 1,030+; začátek úseku

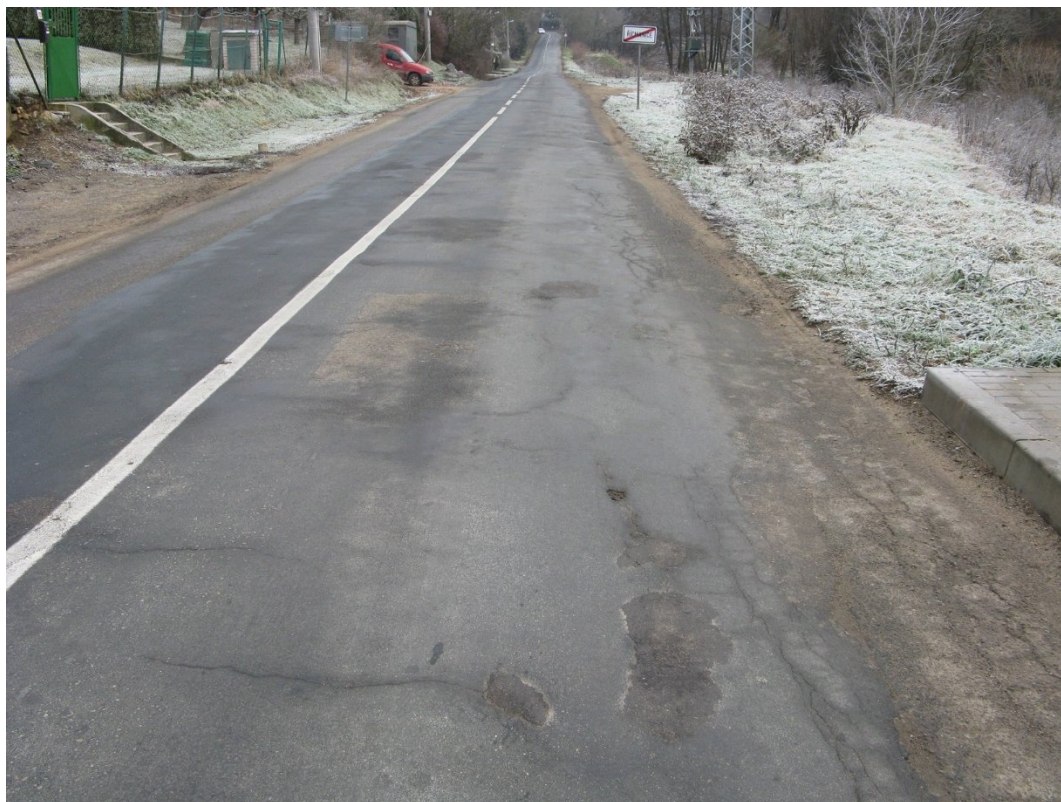
Foto 190 – km 2,920+; stav před koncem úseku

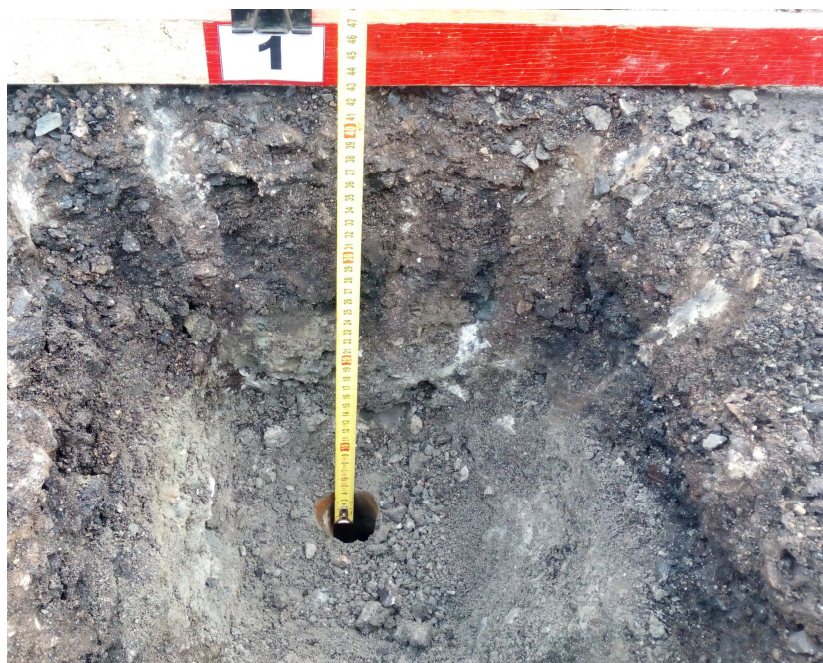
Sonda:	KS1	Staničení:	km 1,365 / P	Umístění:	0,30 m od vodícího proužku
--------	-----	------------	--------------	-----------	----------------------------

1. Vrstva	
Asfaltová vrstva	AV
Tloušťka (cm)	8
2. Vrstva	
Penetrační makadam dehtový	PMD
Tloušťka (cm)	6
3. Vrstva	
Štěrkodrt'	ŠD
Tloušťka (cm)	21
4. Vrstva	
Zahliněná štěrkodrt'	ŠDz
Tloušťka (cm)	6
Celkem (cm)	41
