Odborný posudek

Odborné posouzení příčin vzniku vlhkostních poruch na prosklené fasádě střední školy

Střední škola
Křižíkova 1694/11
Brno 612 00

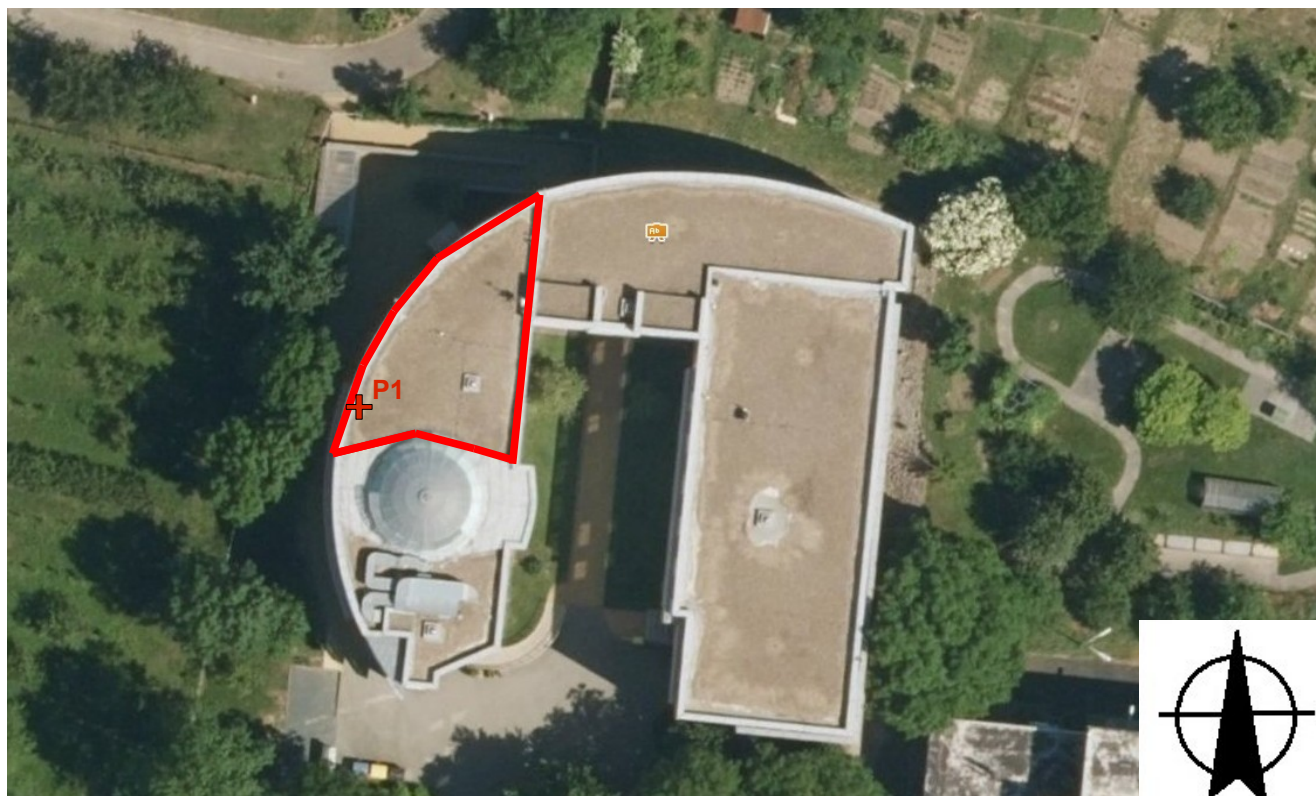
obr. /1/ Situace objektu, červeně vyznačená předmětná část objektu a místo zkoušky

V místě P1 byla provedena zkouška simulace deště a sice v přesahu oplechování atiky v místě interiérových vlhkostních poruch prosklené fasády.

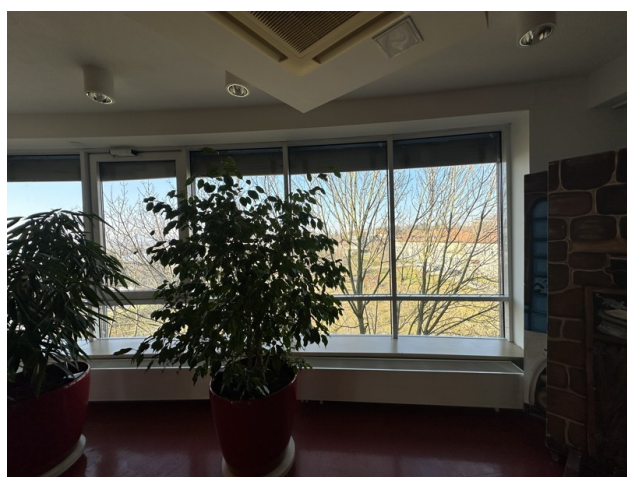
foto/4/ Pohled na část prosklené fasády

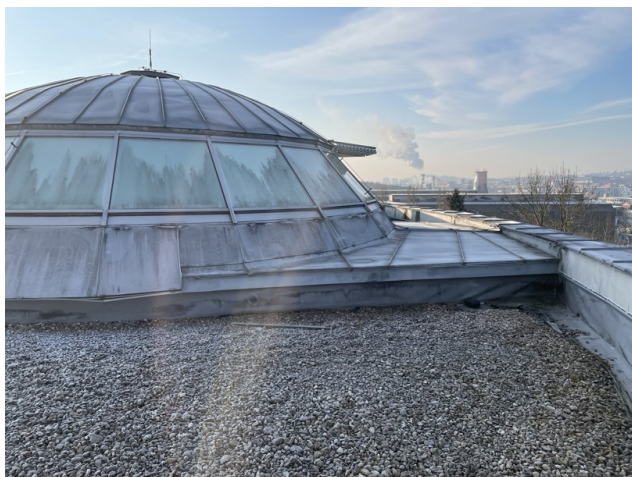
Střecha objektu je plochá jednoplášťová s hlavní hydroizolační vrstvou z povlakové hydroizolace na bázi PVC-P a stabilizační vrstvou z praného říčního kameniva. Původní tepelnou izolaci ve střešním plášti tvoří desky z EPS. Odvodnění střechy je zajištěno pomocí svislých střešních vtoků. Vstup na střechu je umožněn ze střešních výlezů. Nad rovinu střechy vystupují větrací komínky, nástavba střešního výlezu, konstrukce bleskosvodu a zděná atika. Hydroizolace je stabilizována praným říčním kamenivem. Stabilizační vrstva je v celé ploše bioticky znečištěná. Ukončení kruhových prostupů větracích komínků je provedeno natažením na prostupující prvek a následujícím zatmelení bez stažení nerezovou objímkou. Ve svislém vytažení fólie se nachází množství netěsností. V ploše střechy bylo nalezeno množství záplat a perforací fólie. Hydroizolační fólie vykazuje pokročilou materiálovou degradaci.

foto/7/ Pohled na plochou předmětnou střechu

- Realizace komplexní opravy střešního pláště včetně systémového opracování střešních prostupů a zajištění dostatečného množství kotevních prvků v místech svislého napojení hydroizolace na zdivo atiky proti působení sání větru
- Nové systémové řešení prostupů kabelových instalací skrz konstrukci atiky
- Upravení přesahů oplechování atiky, tak aby byl splněn minimální přesah 30 mm nad vnějším okrajem zdiva
- Sanace svislé trhliny v místě napojení prosklené fasády na ETICS

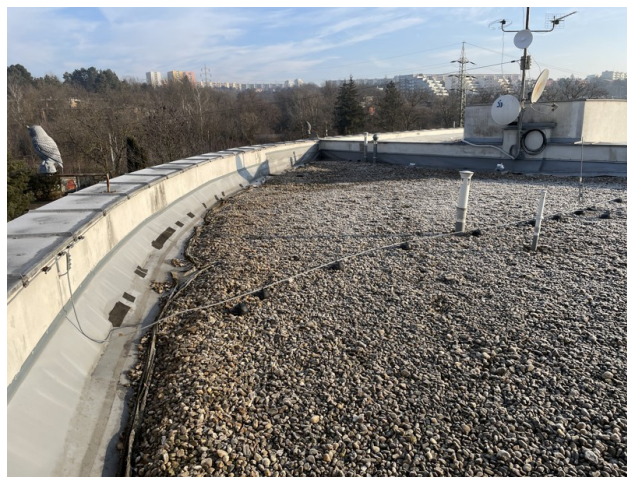
foto/8/ Pohled na plochou předmětnou střechu

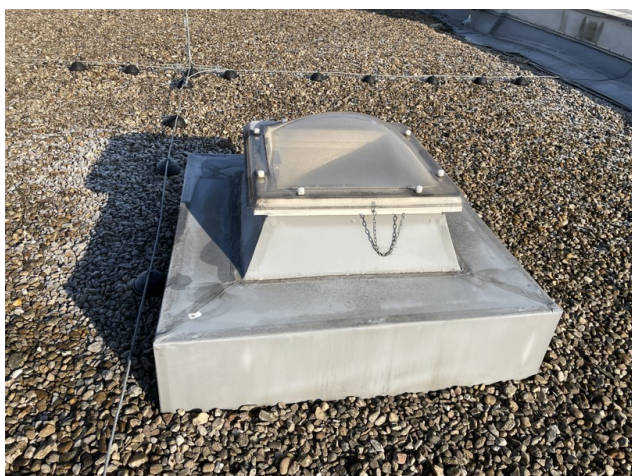
foto/13/ Pohled nástavbu střešního výlezu

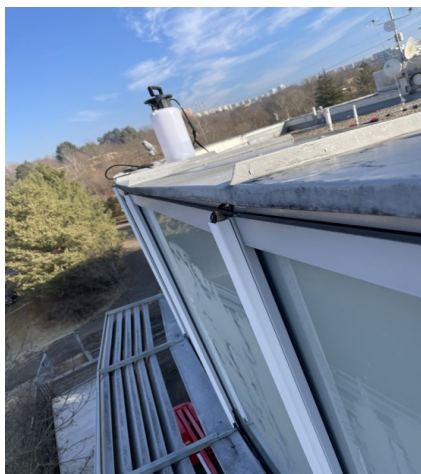
foto/29/ Pohled na vnější okraj oplechování atiky

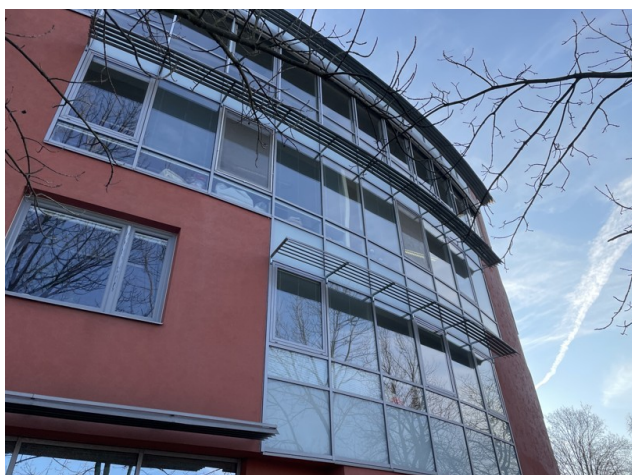
Na západní straně objektu se nachází prosklená fasáda. V interiéru auly dochází v místě styku rámu oken a SDK podhledu k zátokům. Nad místem vlhkostních poruch pod oplechováním atiky bylo při průzkumu nalezeno nesystémové opracování prostupů kabelové instalace. V místě prostupu kabelů do atiky byl nalezen ve dvou místech neopracovaný nesystémový detail, kterým srážková voda může volně pronikat do konstrukce atiky, rámu oken a na jeho vnitřní povrch. Při průzkumu byla provedena simulace deště, kdy bylo pozorováno následné zatečení do interiéru v předemných místech poruch. Ve zbylých částech proskleného pláště byly prostupy kabelových instalací do atiky zatmeleny. Dále byla pozorována podélná svislá trhlina při okraji prosklené fasády o šířce až 24 mm.

foto/31/ Pohled na prosklenou fasádu ze západní strany

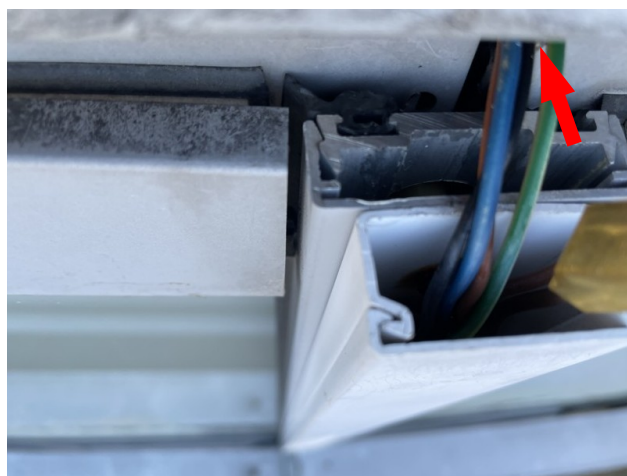
foto/34/ Pohled na hliníkový profil a kabelovou instalaci pod oplechováním atiky

V prostupu kabelových instalací atikou se nachází netěsný a neopracovaný detail. Prostup kabelové instalace pohonu žaluzií oplechováním atiky je nesystémově a netěsně proveden. V těchto místech během dešťů dochází k průniku srážek skrz opracování až do interiéru, kde jsou následně pozorovány zátoky v podobě kaluží na parapetech v krajní části prosklené fasády. V dalších místech je vstup zatmělen. V případě degradace tmelu může i zde v budoucnu začít docházet k zátokům do rámu oken, atiky a interiéru.
