KASTLOVÉ OKNO 8TABULKOVÉ OBDÉLNÉ S MEZISLOUPKEM

ZHODNOCENÍ STÁVAJÍCÍHO STAVU

ZÁMEK ČERNÁ HORA - oprava vnějších výplní otvorů

PASPORT OKENNÍCH VÝPLNÍ

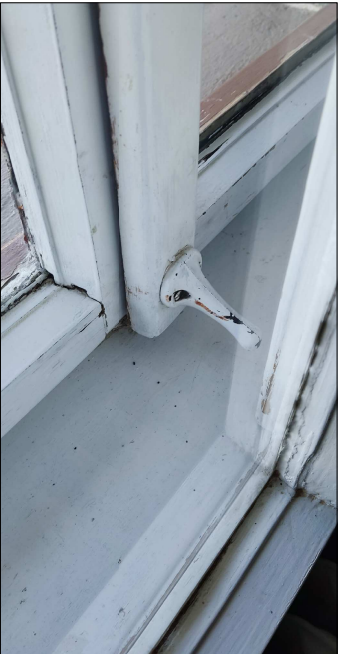
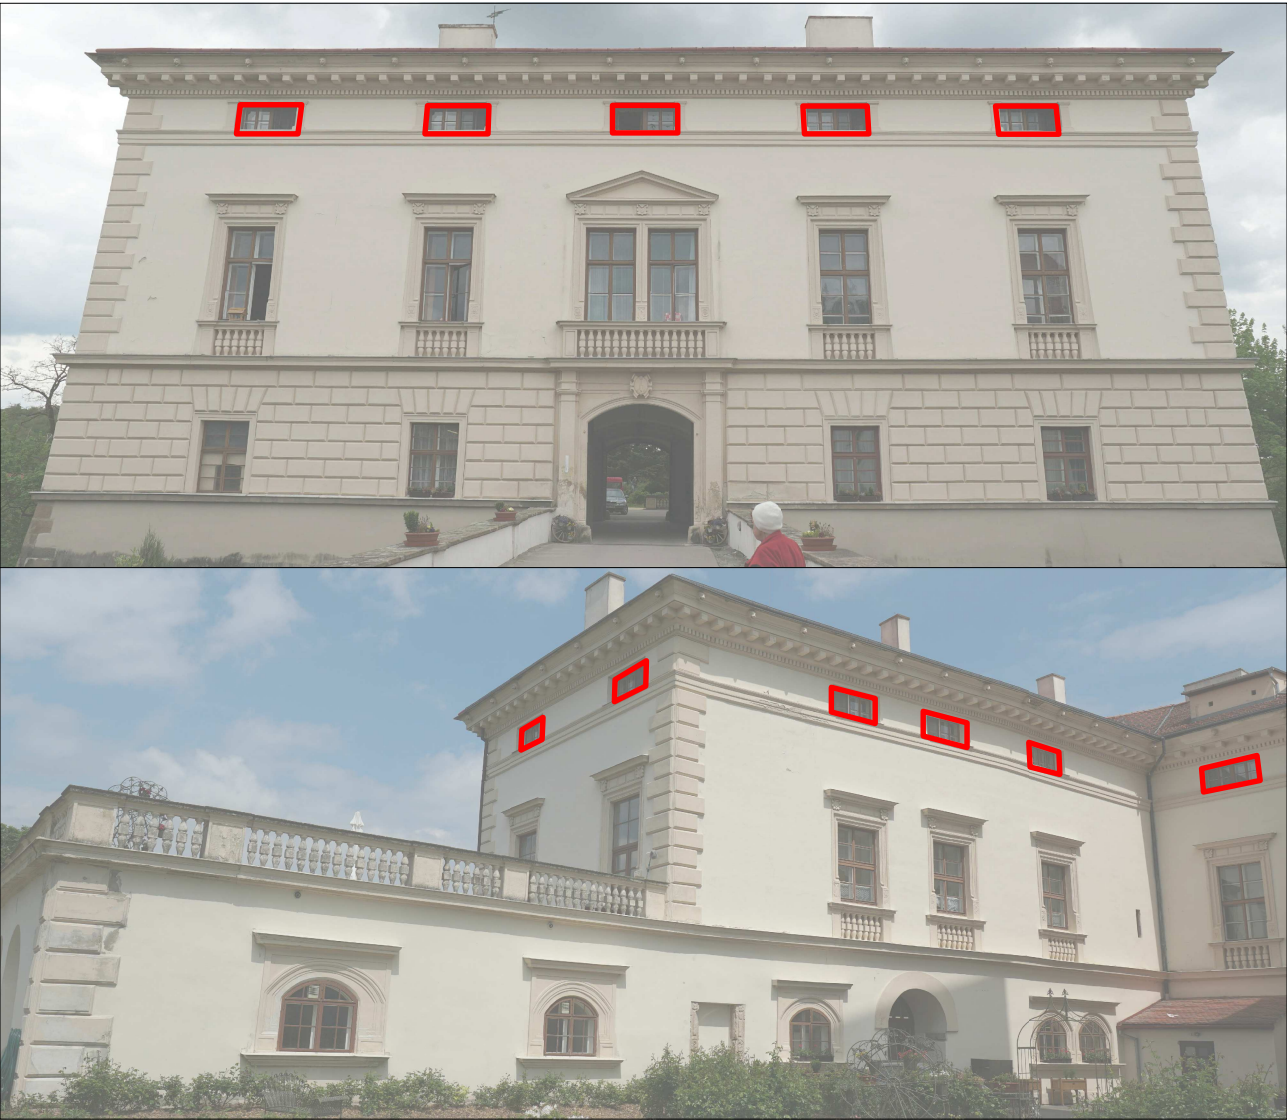
DATEC: 50. LÉTA 20. STOLETÍ
KASTLOVÉ OKNO OBDÉLNÉHO TVARU, TVOŘENÉ DVĚMA DVOUKŘÍDLÝMI OKNY SPOJENÝMI MEZISLOUPKEM, VŠECHNA KŘÍDLA ZAJIŠTĚNA KLIČKAMI S ROZVOROU. PROFILY JSOU HMOTNĚJŠÍ, OBDÉLNÍKOVÉHO PRŮŘEZU, PO VNITŘNÍM OBVODU JEN S PODKOSENÍM, PO VNĚJŠÍM S RÁDIUSEM. KŘÍDLA DĚLENÁ PŘÍČKAMI VŽDY NA 2 TABULKY.
HLOUBKA DEŠTĚNÍ JE VELMI MALÁ.
PANTY JSOU PLECHOVÉ STÁČENÉ, KLIČKY A ROZVORY HLINÍKOVÉ.
V RÁMCI POVÁLEČNÝCH ÚPRAV OBJEKTU SE JEDNÁ O DOBOVĚ TYPICKÁ OKNA. AKTUÁLNÍ STAV OKEN NENÍ DOBRÝ, MALÁ HLOUBKA DEŠTĚNÍ NAVÍC ZHORŠUJE TEPELNÉ TECHNICKÉ VLASTNOSTI OKNA.

NÁVRH ŘEŠENÍ - NAHRAZENÍ NOVÝMI VÝPLNĚMI

STÁVAJÍCÍ VÝPLNĚ BUDOU NAHRAZENY OKNY V SOUČASNÉM TEPELNĚ-TECHNICKÉM STANDARDU. NAVRŽENO JE POUŽITÍ TYPOVÝCH OKEN EURO IV-78 S IZOLAČNÍM DVOJSKLEM 4-16-4 A BÍLÝM DISTANČNÍM RÁMEČKEM.
NÁTĚRY BUDOU PROVEDENY VODOUŘEDITELNOU SILNOVRSTVOU LAZUROU, VNĚJŠÍ BARVA HNĚDÁ, VNITŘNÍ BÍLÁ - ODSŤÍN BAREV BUDE VYZKOUŠEN.
VZHLÉDEM K JINÉMU POMĚRU DIMENZÍ OKENNÍCH PROFILŮ BUDE KVŮLI ZACHOVÁNÍ PODÍLU PROSKLENÝCH ČÁSTÍ ZMĚNĚNO ČLENĚNÍ VÝPLNÍ Z ČTYŘKŘÍDLÝCH NA DVOUKŘÍDLÉ, NICMÉNĚ POHLEDOVÉ VYZNĚNÍ 8 TABULKOVÉHO OKNA ZŮSTANE TOTOŽNÉ.
