# **A.Ha. & spol.**

**ZPRÁVA O PROVEDENÍ  
STAVEBNĚ-TECHNICKÉHO PRŮZKUMU OBJEKT  
GYMNÁZIUM SLOVANSKÉ NÁM.7, BRNO**

**STROPY**

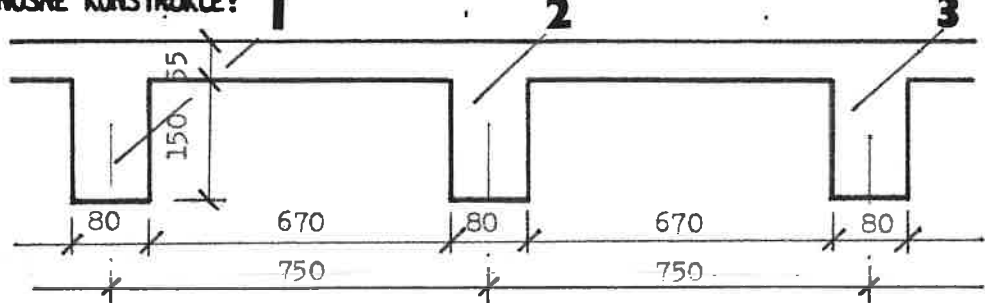
<b>SKLADBA STROPNÍ KONSTRUKCE:</b>						
<b>NÁSLAPNÁ VRSTVA:</b>	teraco	/mm/	<b>NOSNÁ KONSTRUKCE :</b> ŽB žebrový strop			
<b>ROZDÍLOVÁ VRSTVA:</b>	betonová mazanina	30	<b>ČÍSLO</b>	$\frac{\bar{s}}{V}$ / mm /	<b>ULOŽENÍ</b> / mm /	<b>POZNÁMKA</b>
<b>NÁSYP:</b>	stavební suť	55	1.	80/150		výztuž žeber 2 $\phi$ 18
<b>DESKA:</b>	ŽB deska vyztužená sítí $\phi$ 5mm, 250x250 mm	55	2	80/150		
<b>PODHLÉD:</b>	smrková prkna rákos + omítka	9 17	3	80/150		
<b>STAV PRVKŮ KONSTRUKCE:</b> ŽB stropní konstrukce vykazuje zvýšený průhyb 34 - 37 mm. Beton žeber i desky je značně narušen trhlinami, některé trhliny jsou zamazány cementovým potěrem. V některých místech je obnažena výztuž.

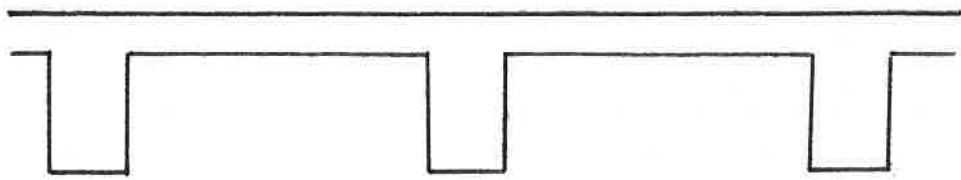
<b>POPIS SONDY V KONSTRUKCI</b>						
<b>UMÍSTĚNÍ SONDY:</b> Mezi 2. a 3. NP					<b>SONDA ČÍSLO:</b> V 3	
<b>DRUH STROPNÍ KONSTRUKCE:</b> Železobetonový žebrový strop s rovným podhledem					<b>OZNAČENÍ:</b>

<b>SKLADBA STROPNÍ KONSTRUKCE:</b>						
<b>NÁSLAPNÁ VRSTVA:</b>	PVC parkety	/mm/ 2 20	<b>NOSNÁ KONSTRUKCE :</b> ŽB žebrový strop			
<b>ROZNÁŠECÍ VRSTVA:</b>	smrková prkna	40	<b>ČÍSLO</b>	$\frac{\bar{S}}{V}$ / mm /	<b>ULOŽENÍ</b> / mm /	<b>POZNÁMKA</b>
<b>NÁSYP:</b>	stavební suť	100	1.			
<b>DESKA:</b>	ŽB deska vyztužená sítí	55	2			
<b>PODHLÉD:</b>	smrková prkna rákos + omítka	9 17	3			
<b>STAV PRVKŮ KONSTRUKCE:</b> Na nosných žebrech jsou patrné trhliny, některé trhliny jsou zamazány cementovým potěrem. Nosná stropní konstrukce vykazuje zvýšený průhyb 37 mm.						
<b>POZNÁMKA:</b> U sondy byla zjištěna skladba podlahy a nosná ŽB stropní konstrukce byla vizuálně kontrolována pevným technoskopem firmy OLYMPUS. Světlost : 3,800 m

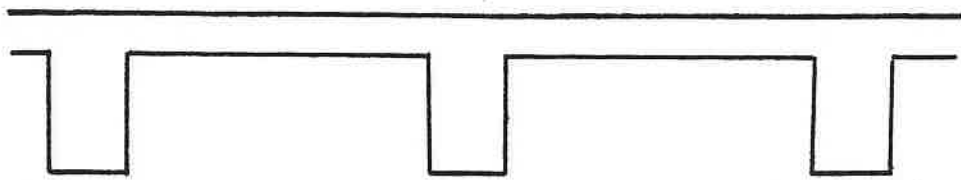
<b>POPIS SONDY V KONSTRUKCI</b>						
<b>UMÍSTĚNÍ SONDY:</b> Mezi 2. a 3. NP					<b>SONDA ČÍSLO:</b> V 4, V 5, V 6, V 7, V 8	
<b>DRUH STROPNÍ KONSTRUKCE:</b>  Železobetonový žebrový strop s rovným podhledem					<b>OZNAČENÍ:</b>

<b>SKLADBA STROPNÍ KONSTRUKCE:</b>						
<b>NÁSLAPNÁ VRSTVA:</b>	teraco	/mm/ 20 - 30	<b>NOSNÁ KONSTRUKCE:</b> ŽB žebrový strop			
<b>ROZDÍLOVÁ VRSTVA:</b>	betonová mazanina	30 - 40	<b>Číslo</b>	$\frac{\bar{S}}{V}$ / mm /	<b>ULOŽENÍ</b> / mm /	<b>POZNÁMKA</b>
<b>NÁSYP:</b>	stavební suť	45 - 55	1.			
<b>DESKA:</b>	ŽB deska vyztužená sítí	55	2			
<b>PODHLÉD:</b>	smrková prkna rákos + omítka	9 17	3			
<b>STAV PRVKŮ KONSTRUKCE:</b> Na nosných žebrech jsou patrné trhliny, některé trhliny jsou zamazány cementovým potěrem. Nosná stropní konstrukce vykazuje zvýšený průhyb 14 - 37 mm.						
<b>POZNÁMKA:</b> U sondy byla zjištěna skladba podlahy a nosná ŽB stropní konstrukce byla vizuálně kontrolována pevným technoskopem firmy CLYMPUS. Světlost : 3,800 m

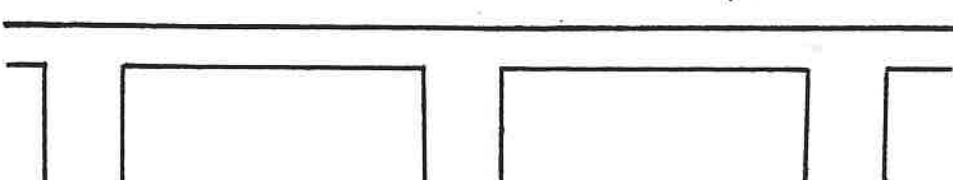
<b>POPIS SONDY V KONSTRUKCI</b>						
<b>UMÍSTĚNÍ SONDY:</b> Mezi 1. a 2. NP					<b>SONDA ČÍSLO:</b> V 9 V 10	
<b>DRUH STROPNÍ KONSTRUKCE:</b>  Železobetonový žebrový strop s rovným podhledem					<b>OZNAČENÍ:</b>

<b>SKLADBA STROPNÍ KONSTRUKCE:</b>						
<b>NÁSLAPNÁ VRSTVA:</b>	teraco	/mm/ 20 - 30	<b>NOSNÁ KONSTRUKCE :</b> ŽB žebrový strop			
<b>ROZDĚLČÍ VRSTVA:</b>	betonová mazanina	30 - 40	<b>ČÍSLO</b>	$\frac{\bar{S}}{V}$ / mm /	<b>ULOŽENÍ</b> / mm /	<b>POZNÁMKA</b>
<b>NÁSYP:</b>	stavební suť	45 - 55	1.			
<b>DESKA:</b>	ŽB deska vyztužená sítí	55	2			
<b>PODHLAD:</b>	smrková prkna rákos + omítka	9 17	3			
<b>STAV PRVKŮ KONSTRUKCE:</b> Na nosných žebrech jsou patrné trhliny, některé trhliny jsou zamazány cementovým potěrem. Nosná stropní konstrukce vykazuje zvýšený průhyb 12 - 28 mm.						
<b>POZNÁMKA:</b> U sondy byla zjištěna skladba podlahy a nosná ŽB stropní konstrukce byla vizuálně kontrolována pevným technoskopem firmy OLYMPUS. Světlost : 3,800 m ( V 10 ) a 2,600 m ( V 9 )

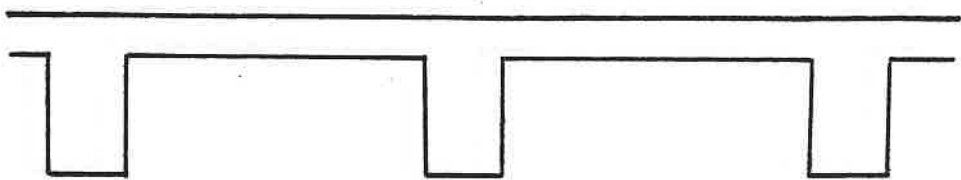
<b>POPIS SONDY V KONSTRUKCI</b>						
<b>UMÍSTĚNÍ SONDY:</b> Mezi 1. a 2. NP					<b>SONDA ČÍSLO:</b> V 11	
<b>Druh STROPNÍ KONSTRUKCE:</b> Železobetonový žebrový strop s rovným podhledem					<b>OZNAČENÍ:</b>

<b>SKLADBA STROPNÍ KONSTRUKCE:</b>						
<b>NÁSLAPNÁ VRSTVA:</b>	PVC parkety	/mm/ 20	<b>NOSNÁ KONSTRUKCE :</b> ŽB žebrový strop			
<b>ROZDĚLČÍ VRSTVA:</b>	smrková prkna	40	<b>číslo</b>	$\frac{\bar{S}}{V}$ / mm /	<b>ULOŽENÍ</b> / mm /	<b>POZNÁMKA</b>
<b>NÁSYP:</b>	stavební suť	100	1.			
<b>DESKA:</b>	ŽB deska vyztužená sítí	55	2			
<b>PODHLÉD:</b>	smrková prkna rákos + omítka	9 17	3			
<b>STAV PRVKŮ KONSTRUKCE:</b> Na nosných žebrech jsou patrné trhliny, některé trhliny jsou zamazány cementovým potěrem. Nosná stropní konstrukce vykazuje zvýšený průhyb 30 mm.						
<b>POZNÁMKA:</b> U sondy byla zjištěna skladba podlahy a nosná ŽB stropní konstrukce byla vizuálně kontrolována pevným technoskopem firmy OLYMPUS. Světlost : 3,800 m
