ZPRÁVA O REVIZI KANALIZACE

TLAČNÁ KAMERA

Objekt : Komenského 343 / 5
680 01 Boskovice

Datum: srpen 2024

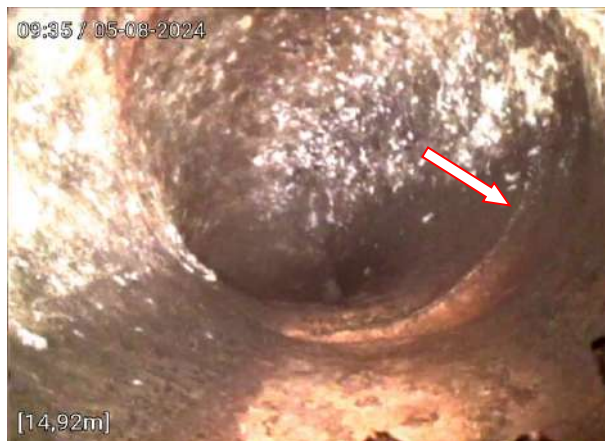
FOTO 4.02

Foto č.	Staničení (m)	Popis nálezu
	0,0	Začátek úseku, WC3
	0,4	Změna materiálu: litina
4.01	0,4 – 14,2	Vnitřní koroze stěn
	0,5	Napojení do průběžné ležaté kanalizace, inspekce pokračuje po směru toku
4.02	0,6 – 12,0	Pevné usazeniny cca 5 – 15% DN
	0,8	Napojení do průběžné svislé kanalizace, inspekce pokračuje po směru toku
	5,5	Odbočka
	5,8	Odbočka
	14,0	Přechod na ležatou kanalizaci
	14,2	Změna materiálu: kamenina
4.03	15,1	Odchylka polohy ve spoji horizontálně cca 2 cm
	15,2	Kanalizace se stáčí mírně vlevo, přechod na větší spád
	15,4	Napojení na další tok, konec revidované části

Závěr	
Průtočnost:	Omezena zdrsňeným povrchem, usazeninami a odchylkou polohy
Stěny potrubí:	Koroze stěn litinové části kanalizace
Spoje:	Odchylka polohy a koroze stěn litinové trouby ve spojích mohou způsobovat netěsnosti

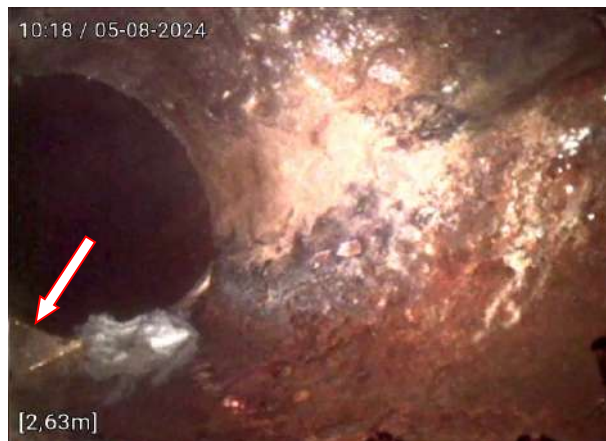
FOTO 5.02

Závěr	
Průtočnost:	Omezena zdrsněným povrchem a odchylkou polohy
Stěny potrubí:	Koroze stěn litinové části kanalizace
Spoje:	Odchylka polohy a koroze stěn litinové trouby ve spojích mohou způsobovat netěsnosti
