Most 42213-5

Most přes Josefínský potok před Vřesovicemi

HLAVNÍ PROHLÍDKA

Datum provedení prohlídky: 4.7.2024

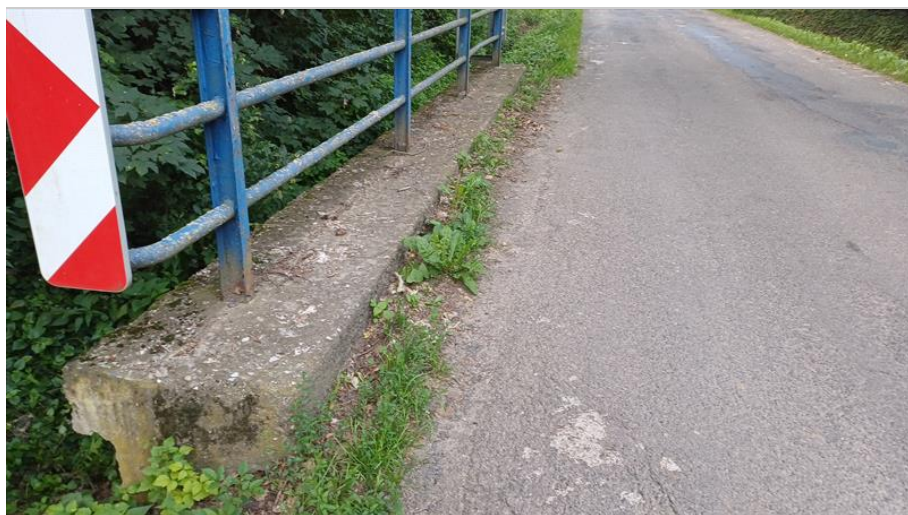
Levá okraj mostu

[3.2] 3.3 Římsy, obrubníky, zálivky Povrchy říms plošně (lokálně i hloubkově) zdegradovány. Na pohledových plochách značné uchycení mechů. Hrany říms ulámány. Nenormová výška obruby/římsy u okraje vozovky. Ve spáře mezi římsou a vozovkou uchycena vegetace.

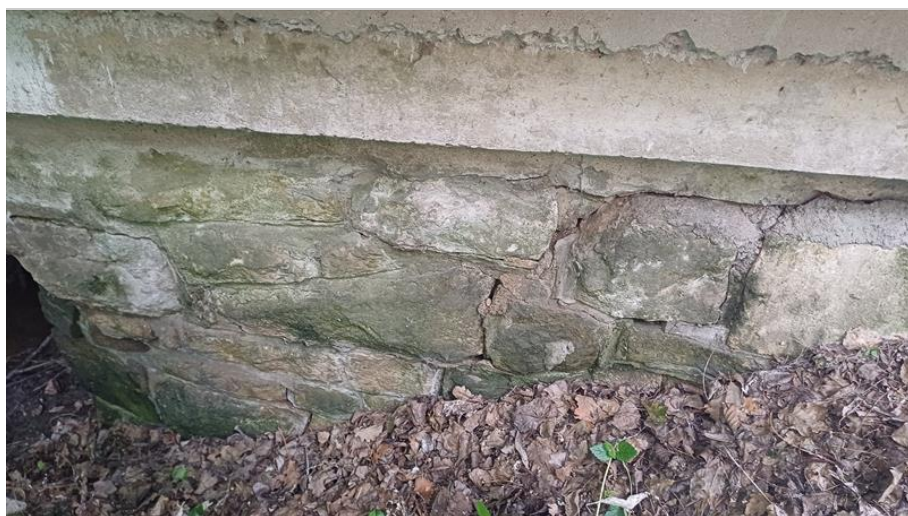
Levé křídlo opěry OP1

[1.2] 1.2 Mostní podpěry křídla a čelní zdi Zdivo obou opěr zavlhlé. Jsou zde uchycené mechy. Vydrolené spárování a ve zdivu lokální trhlinky. V patách opěr kaverny
