## **Investiční záměr**

Název stavby      **II/380 Hodonín, most 380-020**

Datum zpracování      **05.12.2009**

Zpracovatel      **Ing. Petr Fabian, Ing. Radek Menšík  
DOSING–Dopravoprojekt Brno group s.r.o  
Kounicova 13, 602 00 Brno  
IČ: 18824943, DIČ:CZ18824943**

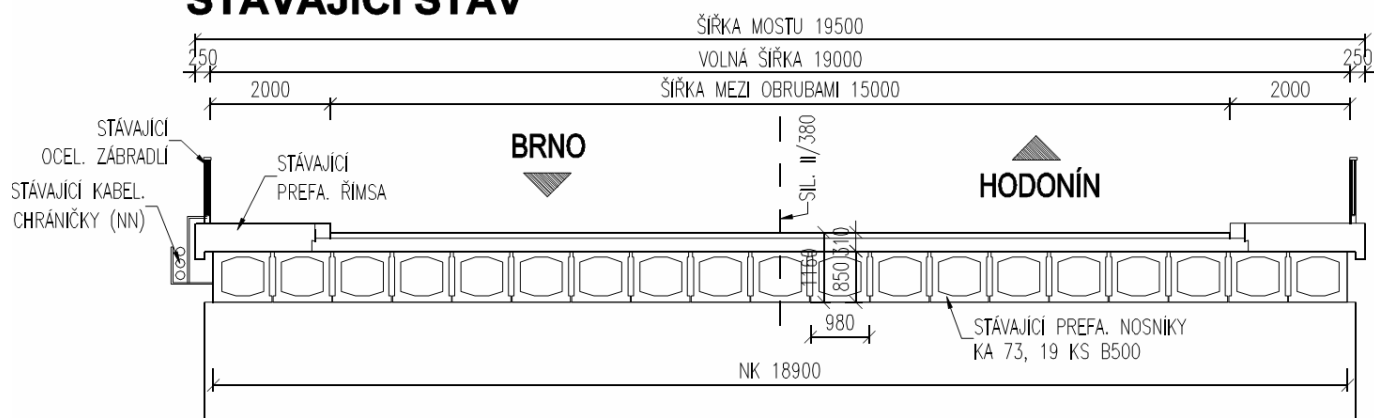
### PŘÍČNÝ ŘEZ MOSTEM STÁVAJÍCÍ STAV

Na mostě je původní celoplošná hydroizolace, porušená zejména v místech dilatací. Mostní závěry netěsní, jsou propadlé a porušené trhlinami ve vozovce. V důsledku silného zatékání přes dilatační spáry jsou silně potečené opěry, beton pohled. ploch je v celé ploše protkán hlubokými trhlinami, odpadává a odhalená výztuž koroduje. Úložný práh pod římsami je provlhlý od odkapávající vody z izolace, s viditelnými výluhami. Křídla a příčník jsou potečené, beton příčníku se drolí. Prefa. nosníky KA 73 jsou v dobrém stavu, pouze krajní nosníky jsou potečené s výluhami a krápníky ve sparách. Beton. zmonolitnění na oběma opěrami degraduje. Ložiska korodují, na Hodonínské opěře je 1 ložisko pod krajním nosníkem zcela nefunkční, s vyhrzlou střední deskou. Vozovka na mostě je prosedlá, s hlubokými vyjetými kolejemi a příčnými trhlinami nad dilat. závěry. Povrch říms

degraduje, obruby jsou uražené. Záchytný systém ocel. zábradlí vykazuje známky počáteční koroze.
