**ZPRÁVA O PROVEDENÍ
STAVEBNĚ TECHNICKÉHO PRŮZKUMU OBJEKTU
KRAJSKÉHO ÚŘADU JIHOMORAVSKÉHO KRAJE
NA ŽEROTÍNOVĚ NÁMĚSTÍ 3 V BRNĚ**

Brno, leden 2025

Na základě požadavku objednatele byl proveden stavebně technický průzkum (dále jen STP) budovy Krajského úřadu Jihomoravského kraje na Žerotínově náměstí 3 v Brně z důvodu získání podkladů pro následné projekční práce osazení fotovoltaických panelů na střeše objektu.

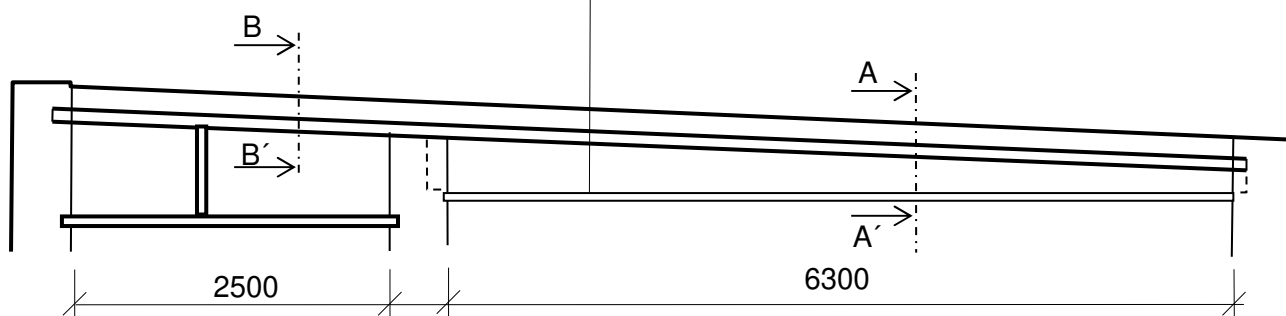
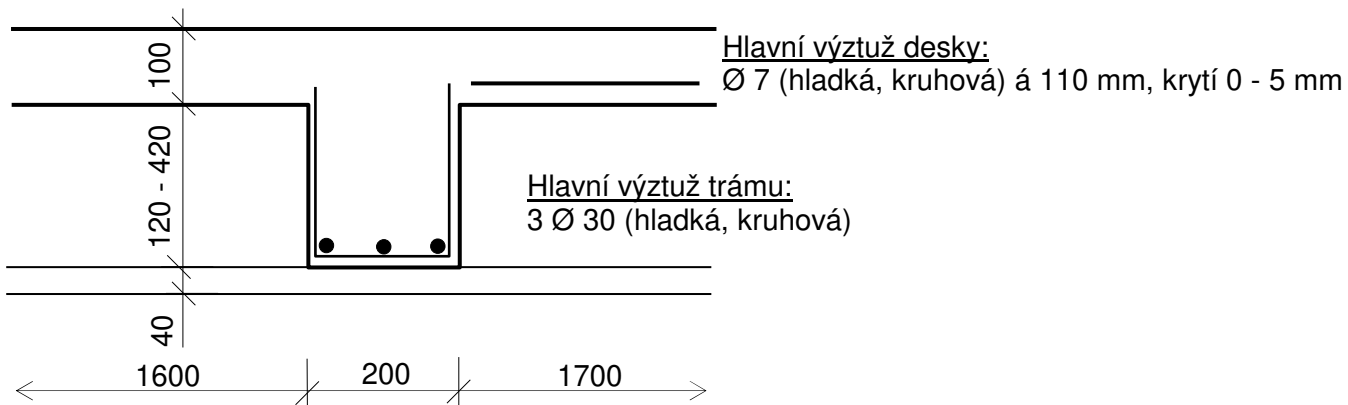
A3 ŽB trémový strop nad 4. patrem, foto č.17, 18

- střešní fólie Rhepanol	2 mm
- geotextílie	2 mm
- asfaltové pásy	10 mm
- plynosilikát s výztuží	100 mm
- asfaltová lepenka	1 mm
- deska z polyuretanové pěny	70 mm
- asfaltová lepenka	1 mm
- ŽB deska trémového stropu	100 mm
- vzduchová mezera	120 - 420 mm
- omítka na pletivu	40 mm

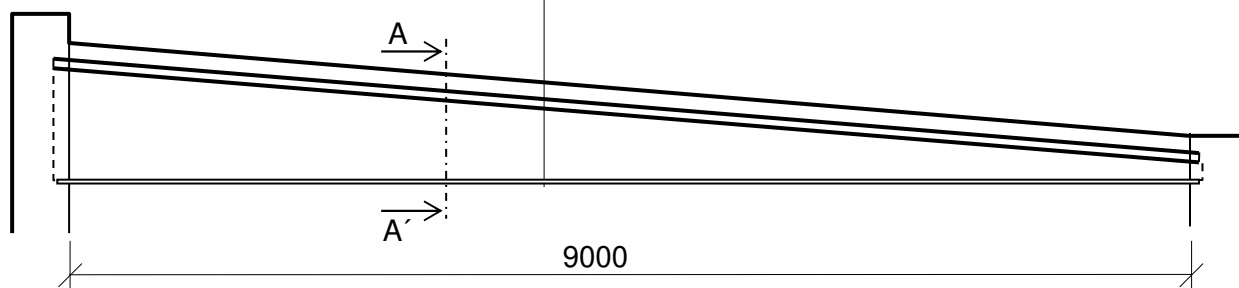
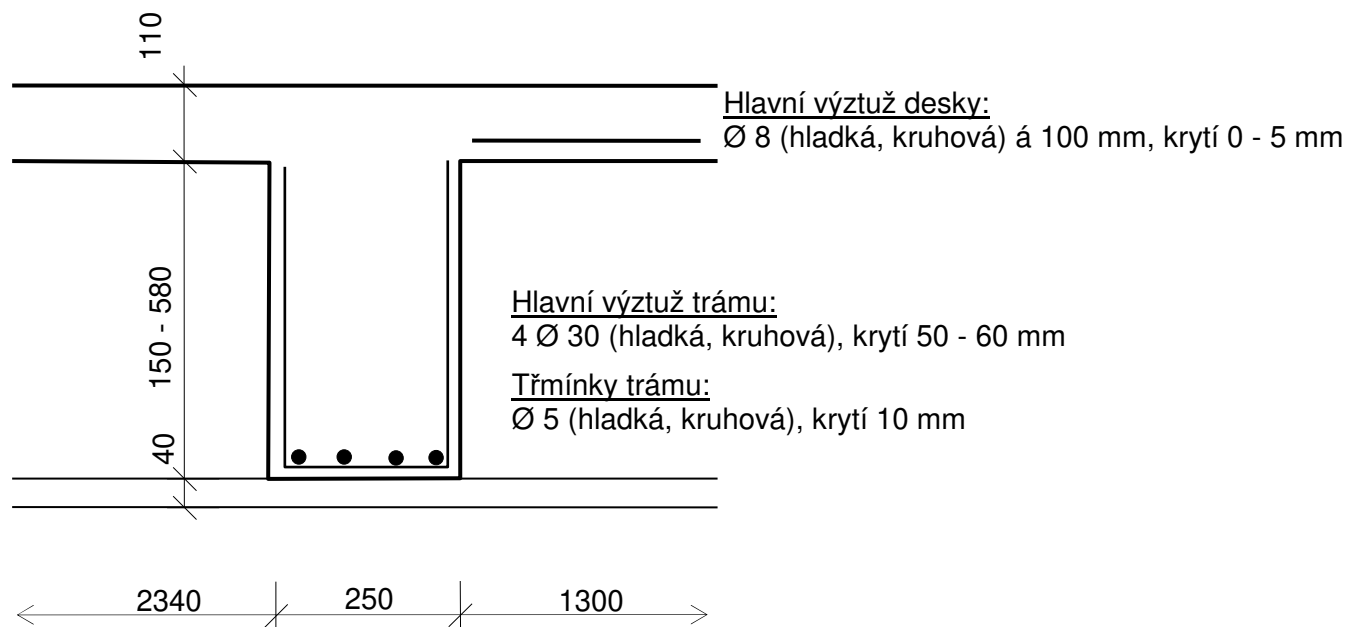
A6 ŽB trémový strop nad 4.NP, foto č.35 - 42

- střešní fólie Rhepanol	2 mm
- geotextílie	2 mm
- asfaltové pásy	10 mm
- plynosilikát s výztuží	100 mm
- asfaltová lepenka	1 mm
- deska z polyuretanové pěny	70 mm
- asfaltová lepenka	1 mm
- ŽB deska trémového stropu	110 mm
- vzduchová mezera	150 - 580 mm
- omítka na pletivu	40 mm

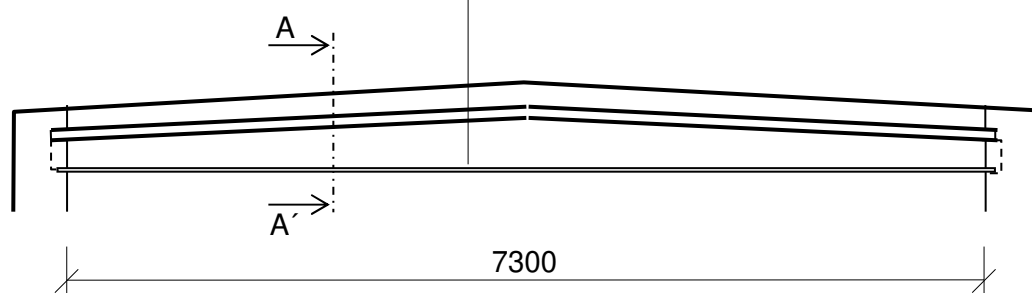
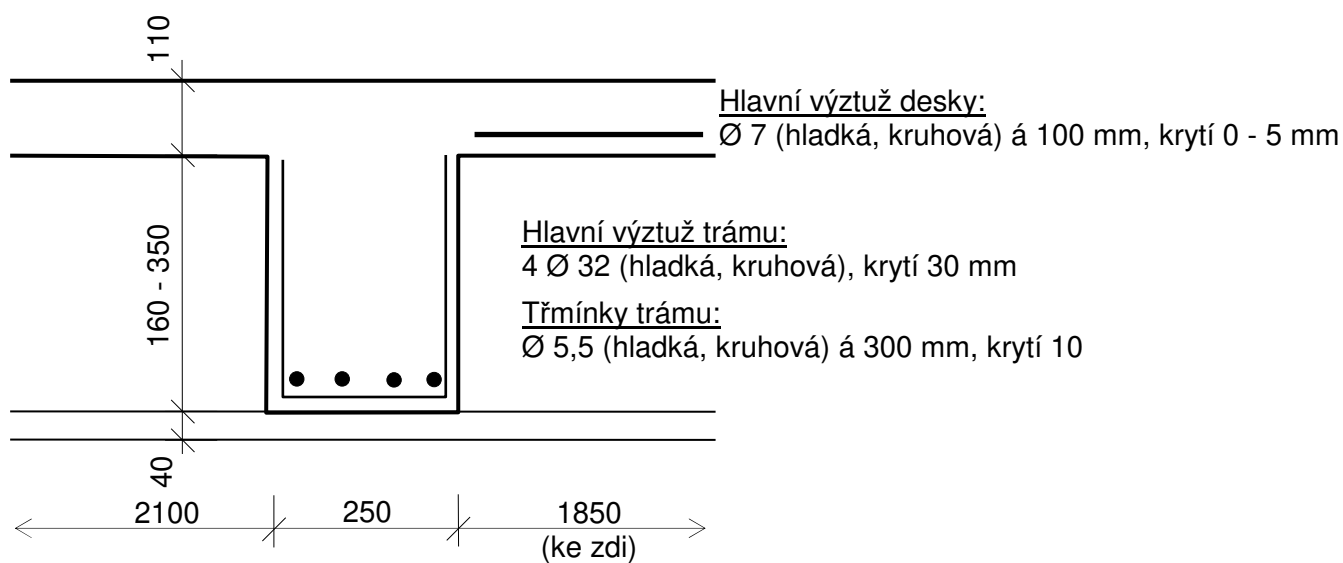
A7 ŽB trémový strop nad 4.patrem, foto č.43 - 49

- střešní fólie Rhepanol	2 mm
- geotextílie	2 mm
- asfaltové pásy	10 mm
- plynosilikát s výztuží	100 mm
- asfaltová lepenka	1 mm
- deska z polyuretanové pěny	70 mm
- asfaltová lepenka	1 mm
- ŽB deska trémového stropu	110 mm
- vzduchová mezera	160 - 350 mm
- omítka na pletivu	40 mm

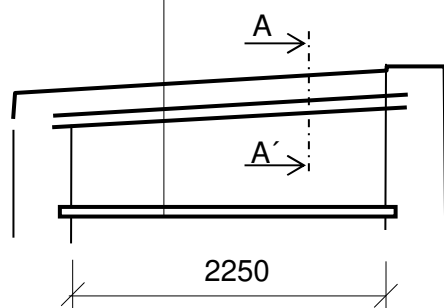
A8 ŽB deskový strop nad 4.patrem, foto č.50, 51

střešní fólie Rhepanol	2 mm
geotextílie	2 mm
asfaltové pásy	10 mm
plynosilikát s výztuží	100 mm
asfaltová lepenka	1 mm
deska z polyuretanové pěny	70 mm
asfaltová lepenka	1 mm
ŽB deska	110 mm
vzduchová mezera	
ŽB moniérka podhledu	odhad 50 mm
vápenná omítka	odhad 15 mm

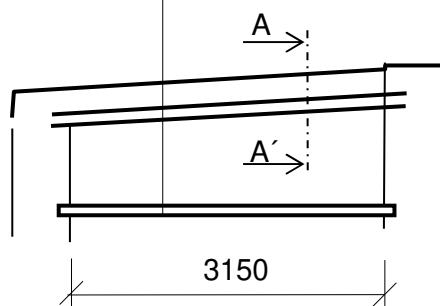
A9 ŽB deskový strop nad 4. patrem, foto č.52 - 56

- střešní fólie Rhepanol	2 mm
- geotextílie	2 mm
- asfaltové pásy	10 mm
- plynosilikát s výztuží	95 mm
- asfaltová lepenka	1 mm
- deska z polyuretanové pěny	70 mm
- asfaltová lepenka	1 mm
- ŽB deska	110 mm
- vzduchová mezera	
- ŽB moniérka podhledu	odhad 50 mm
- vápenná omítka	odhad 15 mm

- Místy (u sondy A9) byla výztuž z desky vytržena při provádění prostupů instalací, foto č.56.
- Výztuž ŽB desek má na mnoha místech nedostatečné nebo žádné krytí betonem a je napadena většinou povrchovou korozí, foto č.25, 48, 54 - 57, 77, 81, 82. Výjimečně (např. u sondy A10) byla zjištěna i koroze hloubková, foto č.59, 60.

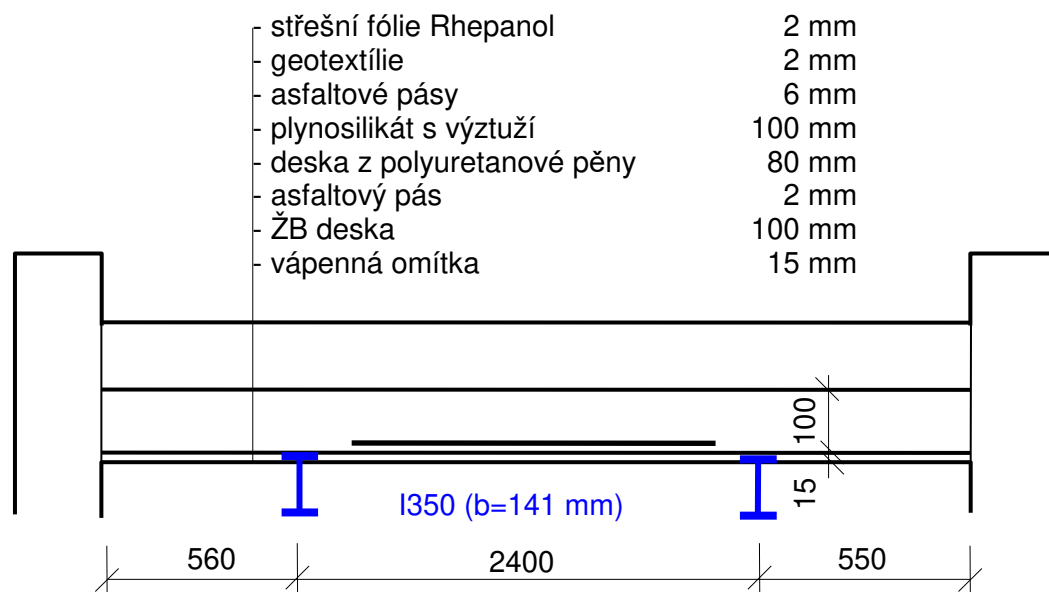
A11 ŽB trémový strop nad 5.patrem, foto č.61 - 63

Hlavní výztuž desky:

Ø 7 (hladká, kruhová), á 100 mm, krytí 10

Ø 5 (hladká, kruhová), á 300 mm, krytí 17 mm

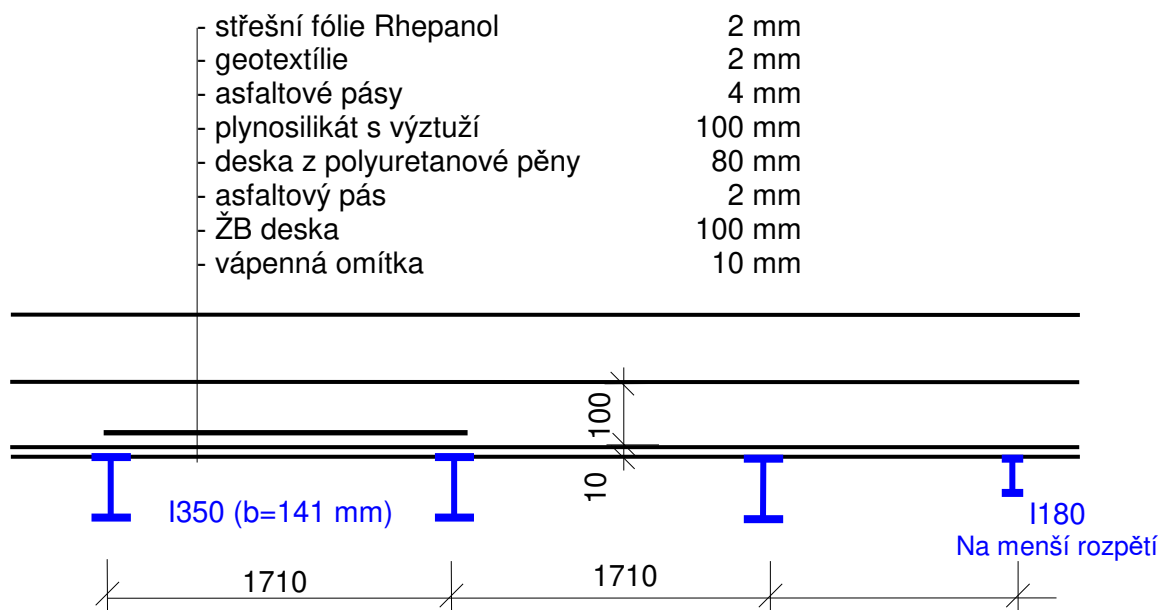
A12 ŽB trémový strop nad 5.patrem, foto č.64 - 66

Hlavní výztuž:

Ø 7 (hladká, kruhová), á 110 mm, krytí 18

Ø 5 (hladká, kruhová), á 280 mm, krytí 25 mm

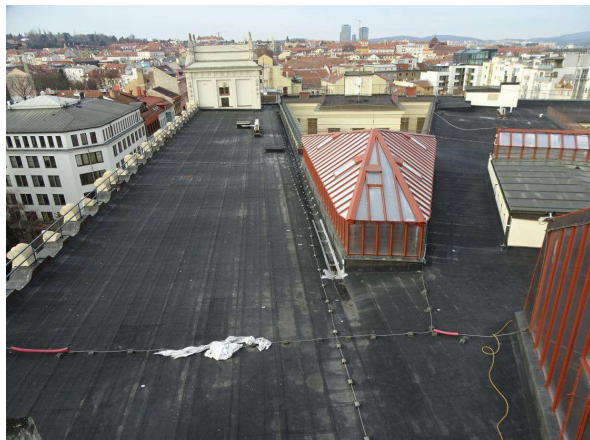
1.

Lze tedy předpokládat, že námi zkoumané dvouplášťové střešní konstrukce jsou ještě původní, byly jen v horním plášti dodatečně zatepleny a opatřeny novou fóliovou krytinou, viz foto č.0 na titulním listě a foto č.1.

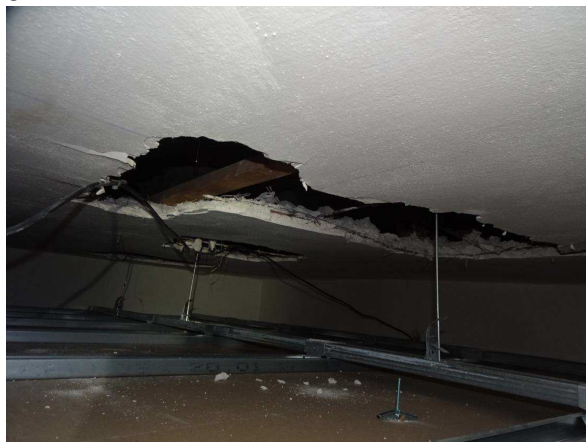
8.

Střešní konstrukce nad kanceláři jsou převážně provedeny jako ŽB monolitické trámové stropy, přičemž proměnná výška trámů vytváří sklon střešního pláště. Většinou se jedná o střechy pultové, nad jedním schodištěm i o střeche sedlovou. Spád střech je velice mírný. Ze spodní strany jsou zavěšeny původní podhledy provedené ze sádrovápenných omítek nahazovaných na pletivo vynášené jednak trámy a jednak závěsy kotvenými do ŽB desek mezi trámy. Závěsy jsou vždy ze dvou drátů Ø 2 mm a jsou v rastru cca 600 x 600 mm, např. foto č.4 - 6, 46, 47. Tloušťka omítek se pohybuje v rozmezí cca 30 - 50 mm. Pod některými těmito stropy byly ještě dodatečně provedeny podhledy ze sádrokartonových desek, foto č.8.

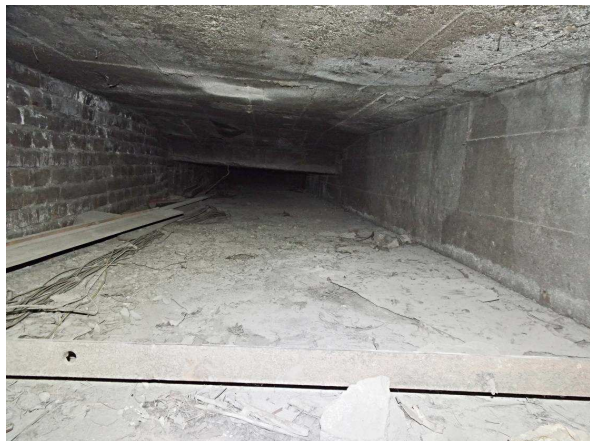
9.

Střešní konstrukce nad chodbami jsou provedeny jako ŽB monolitické deskové stropy, přičemž šikmo uložené desky vytváří sklon střešního pláště a navazují na ŽB trámové stropy popsané výše, např. foto č.9, 16. Desky nad chodbou a desky mezi trámy jsou ve stejné rovině a mají i obdobnou tloušťku. Lze předpokládat, že byly betonovány současně a jsou spojitě. Ze spodní strany jsou u těchto stropů nad chodbami provedeny pochozí ŽB moniérky (ŽB desky tl. cca 50 mm), které jsou ze spodní strany zomítané. Vzniklý mezistřešní prostor byl ještě na mnoha místech podélně rozdělen svislou ŽB příčkou, která je zmonolitněna jak s horní střešní deskou, tak i se spodní moniérkou, foto č.24, 32. Tyto střešní desky jsou někdy umístěny v dolní části pultových střech, někdy v jejích horních částech.

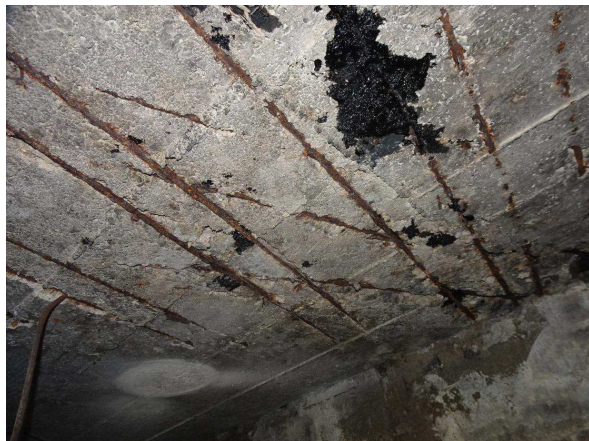
59.

Hlavní výztuž desky pod střešním pláštěm:
 Ø 7 (hladká, kruhová), krytí 0 - 5 mm, á 100 mm
Výztuž je napadena výraznou hloubkovou
korozí a nemá soudržnost s betonem, foto
č.59, 60 !

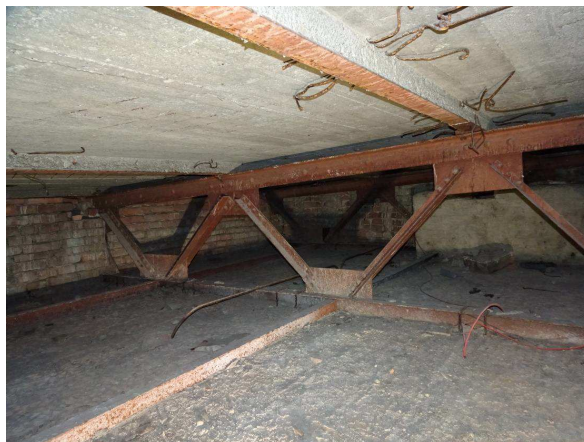
74.

- Téměř nikde nebyla zjištěna hloubková koroze, na mnoha místech je však již patrna koroze povrchová, foto č.74 - 79. Hloubková koroze (důlková, zatím ne plátková) byla zjištěna jen místně, foto č.80.

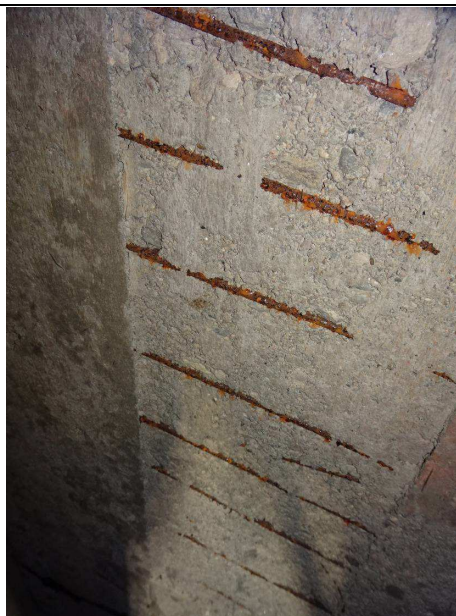
- Betonové střešní desky mají malé nebo dokonce místy i žádné krytí betonem. Některé pruty jsou již napadeny i výraznou korozí a ztratily soudržnost s betonovou deskou, foto č.81, 82. Vyztužení i tloušťka ŽB desek je obdobná jako u dalších střech v ostatních křídlech objektu.
