Most 39918-4

Most přes Jevišovku v Tvořihrázi

HLAVNÍ PROHLÍDKA

Datum provedení prohlídky: 4.6.2021

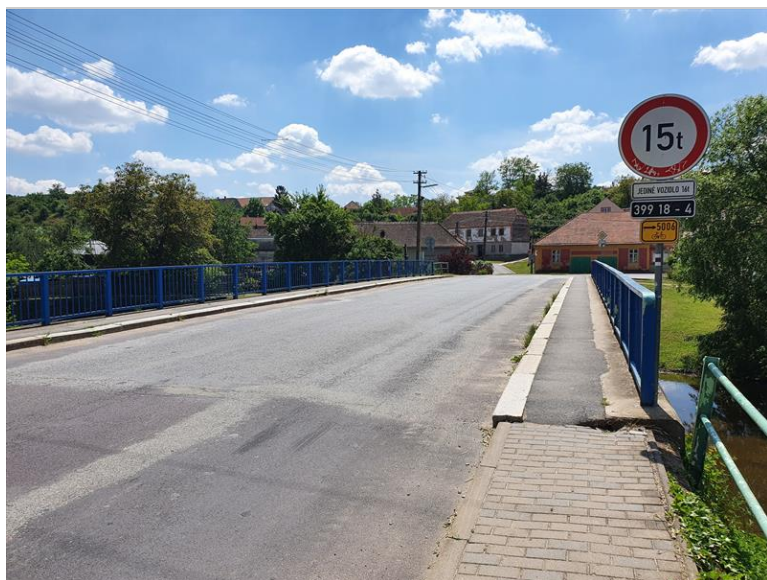
Pohled proti směru staničení

3.1 Vozovka

Vozovka nerovná, projetá, propadlá předmostí, vyspravené všesměrné trhliny.

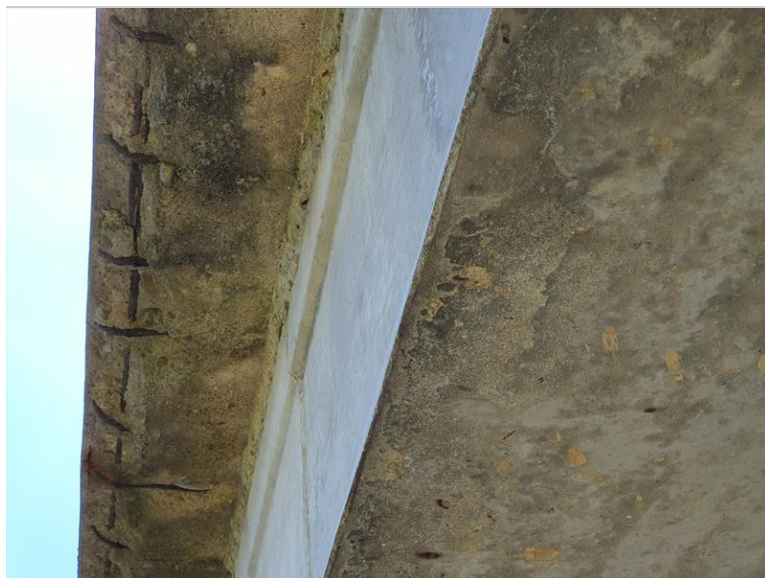
Krajní konzola NK.

2.1 Nosná konstrukce

Místy prokopírovaná korodující třmínková výztuž, jež měla malé krytí v polovině rozpětí ze spar vystupují háky z betonářské oceli délky cca 20 cm neznámého účelu, dlouhodobé průsaky vody dilatací do kotevní oblasti nosníků, rozpad dobetonávky nad středním pilířem
