IMOS BRNO, a.s.
DIVIZE SILNIČNÍ VÝVOJ
OLOMOUCKÁ 174
627 00 BRNO

KVĚTEN 2015

Název: Kuchařovice
Silnice: II/408
Okres: Znojmo

Začátek úseku: km 67,990
Konec úseku: km 68,911
Délka úseku: 0,921 km.

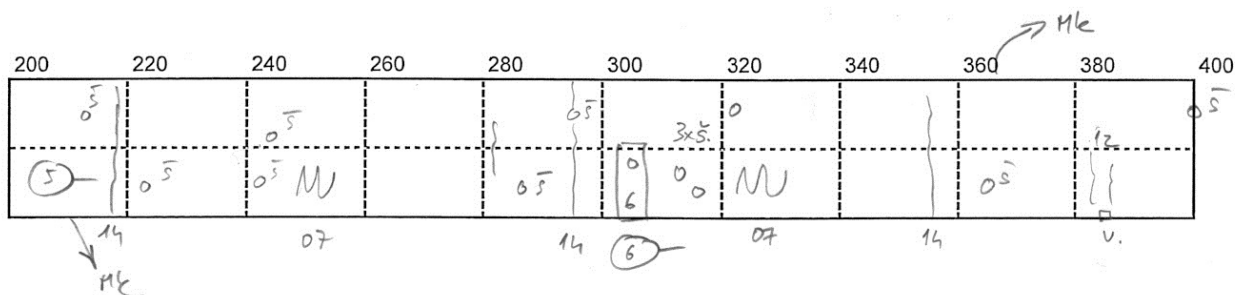
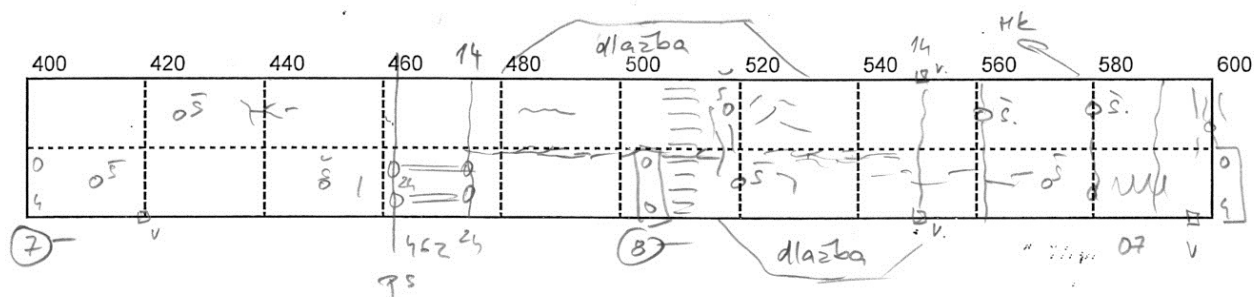
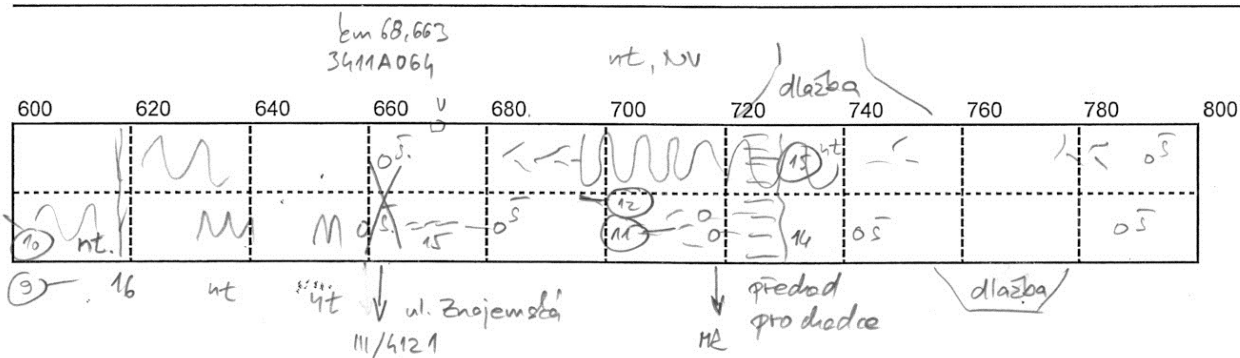
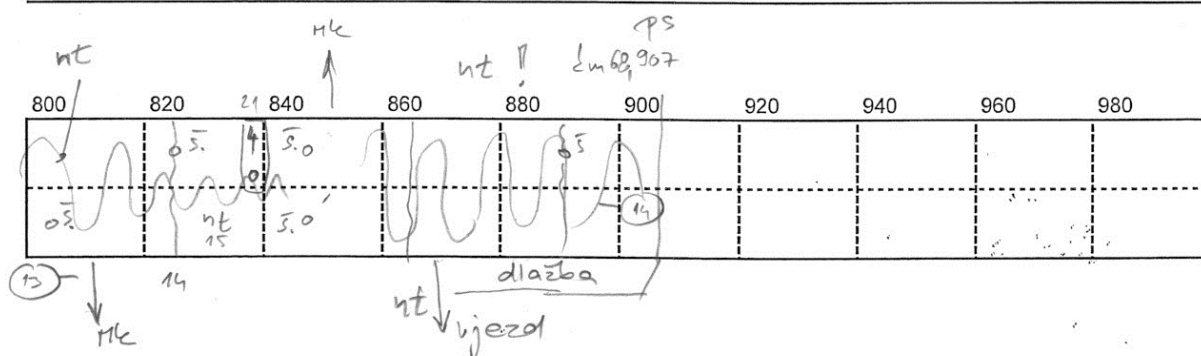
Z poruch **povrchu** vozovky se vyskytují zejména nepravidelné rozvětvené trhliny. Dále se vyskytují mozaikové trhliny, příčné a podélné rozvětvené trhliny.
