IMOS BRNO, a.s.
DIVIZE SILNIČNÍ VÝVOJ
OLOMOUCKÁ 174
627 00 BRNO

Na základě výše uvedené objednávky provedl zhotovitel diagnostiku vozovky na vybraném úseku silnice III. třídy v Olomouckém kraji spočívající ve vizuální prohlídce povrchu s grafickým záznamem a fotodokumentací poruch, měření průhybu a posouzení únosnosti vozovky, jádrových vývrtech, vrtaných a kopaných sondách, laboratorních rozborech vzorků odebraných z vozovky a podloží včetně postupů k posouzení recyklace. Posouzení únosnosti je provedeno podle technických podmínek TP87. Předkládá se návrh opravy vozovky.

Silnice	II/408
Název úseku	Přímětice průtah
Kraj	Jihomoravský
Okres	Znojmo

- A** **Mapka s vyznačením úseku**
- B** **Záznam poruch z vizuální prohlídky**
- C** **Fotodokumentace stavu povrchu**
- D** **Posouzení únosnosti**
- E** **Popis jádrových vývrtů**
- F** **Fotodokumentace jádrových vývrtů**
- G** **Popis vrtaných sond**
- H** **Rozbor asfaltové směsi**
- J** **Rozbor podložní zeminy**

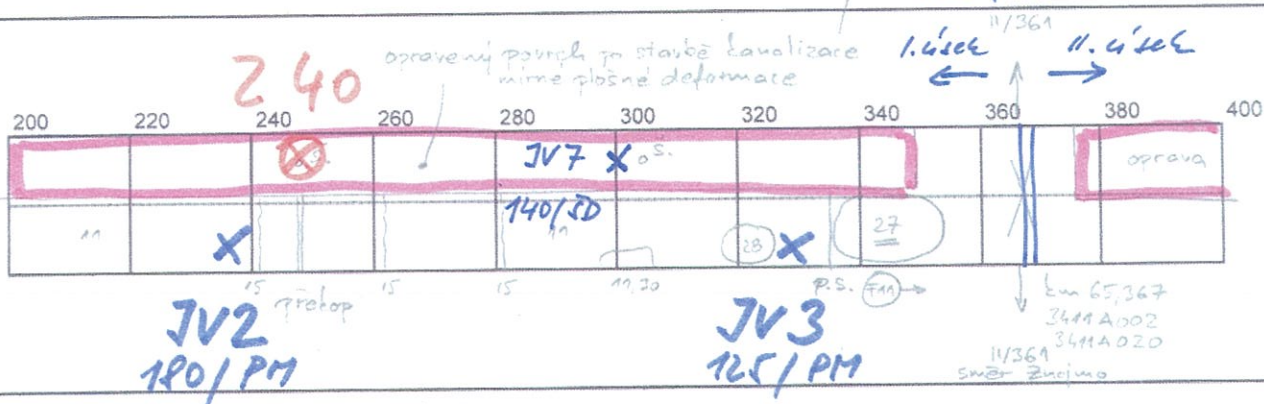
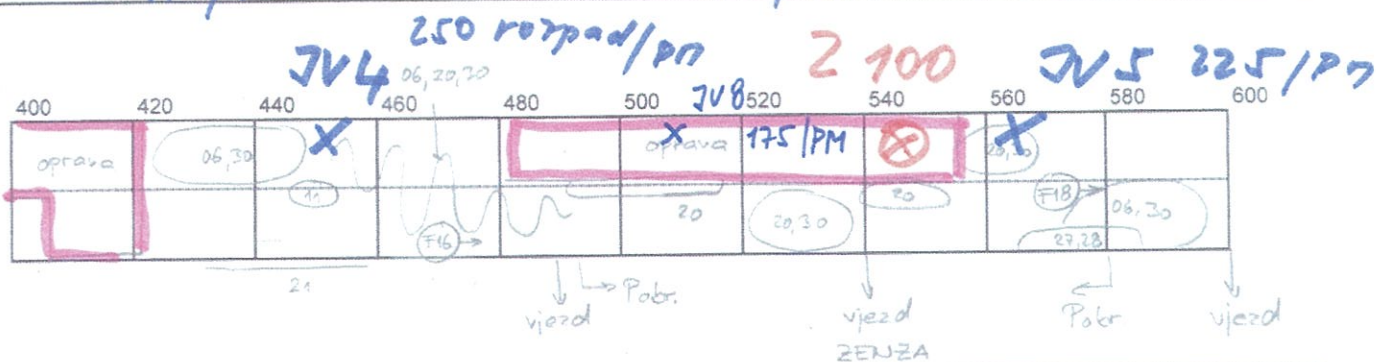
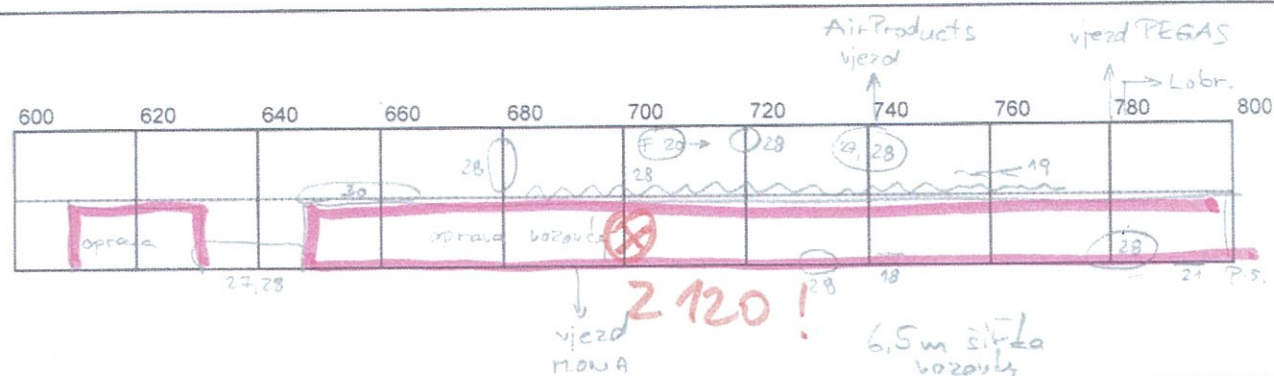
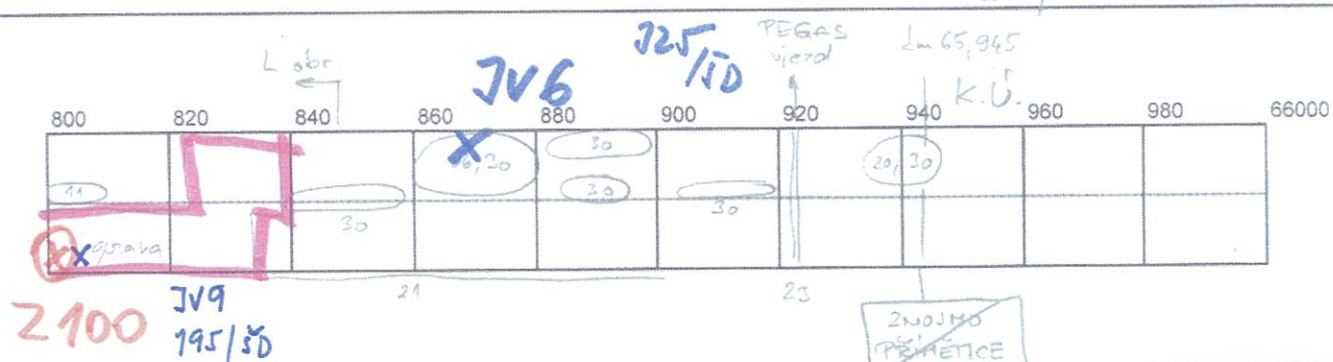
síťové a mozaikové trhliny, plošné deformace, příčné trhliny, vysprávkky, nepravidelné hrboly, olámané krajnice, opravy povrchu
