ZPRÁVA č.0821 V145098

**DIAGNOSTIKA VOZOVKY A NÁVRH OPRAVY
NA VYBRANÝCH ÚSECÍCH SILNIC**

III/37413 a III/37414 – SUDICE

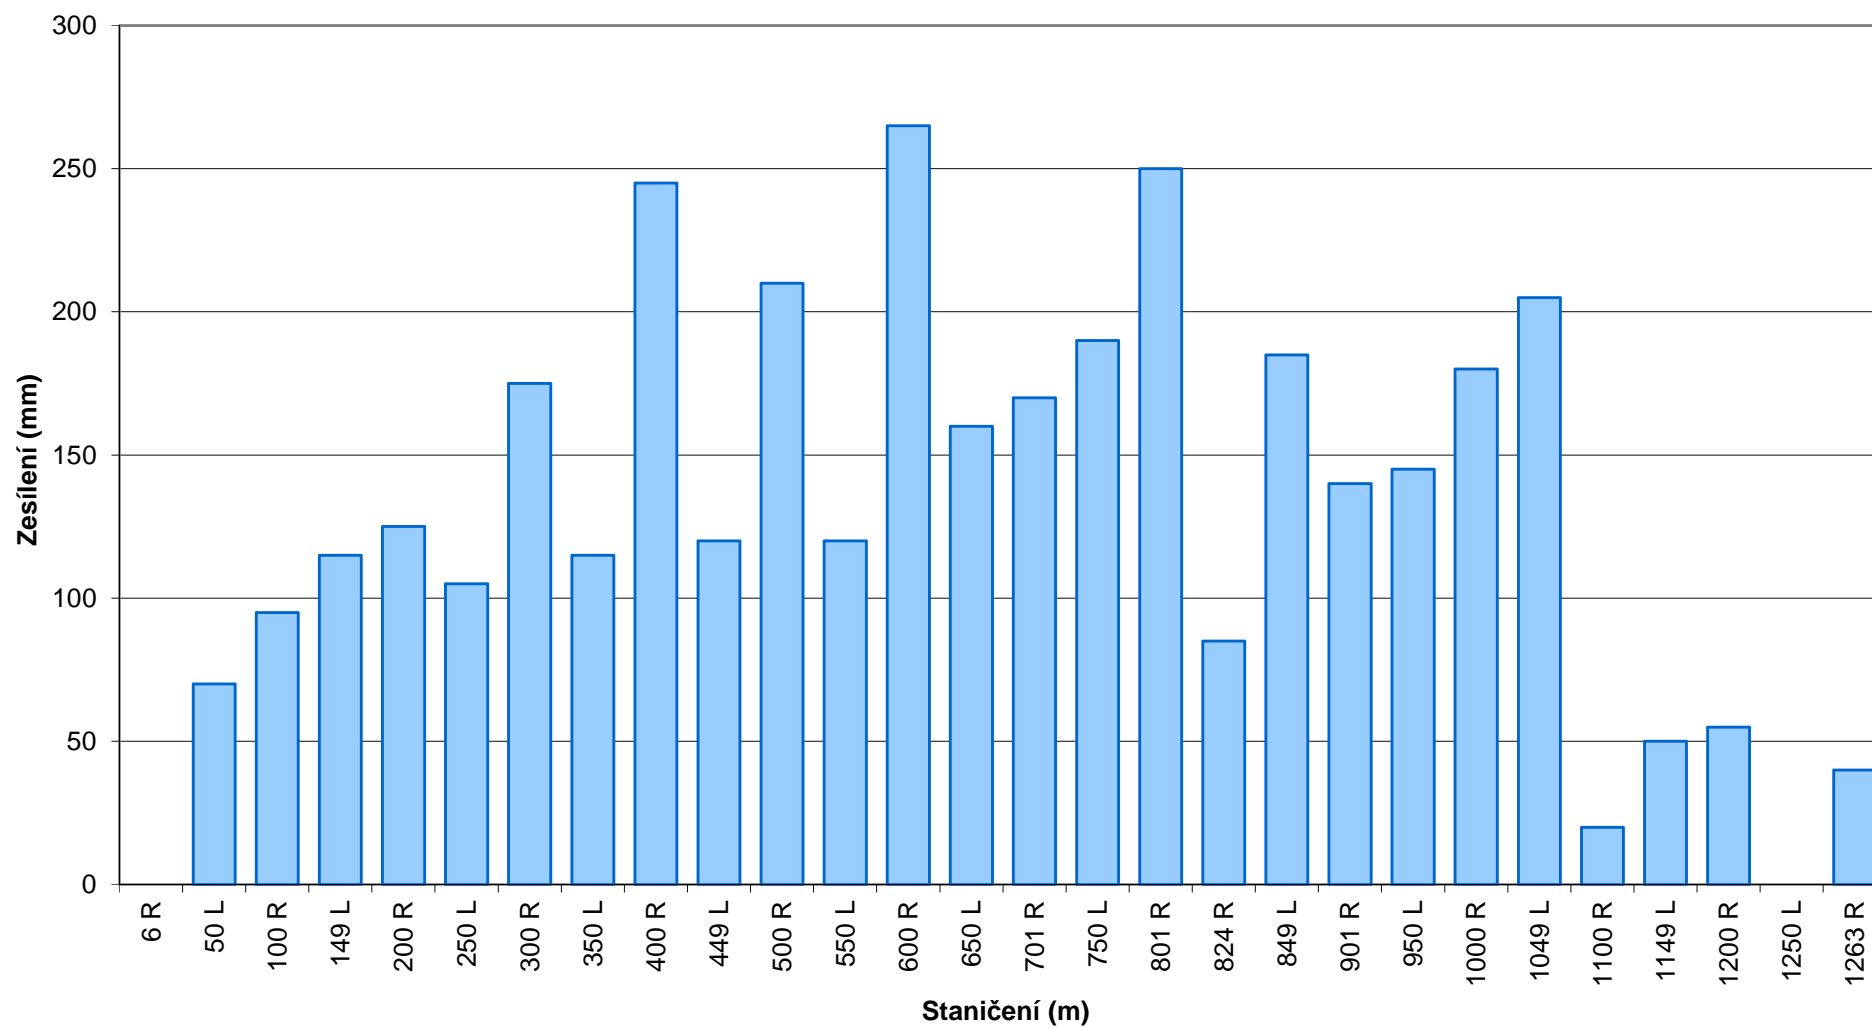
Zesílení vozovky - III/37413 Vážany

24	1100	R	100	150	5878	503	96	14	20
25	1149	L	100	150	4397	384	87	7	50
26	1200	R	100	150	4121	398	78	6	55
27	1250	L	100	150	7905	905	117	25	0
28	1263	R	100	150	4470	244	110	8	40
				max	7905	3868	186	25	265
				min	1261	11	42	0	0
				průměr	3042	287	71	3	130
				smoch	1377	717	29	7	72

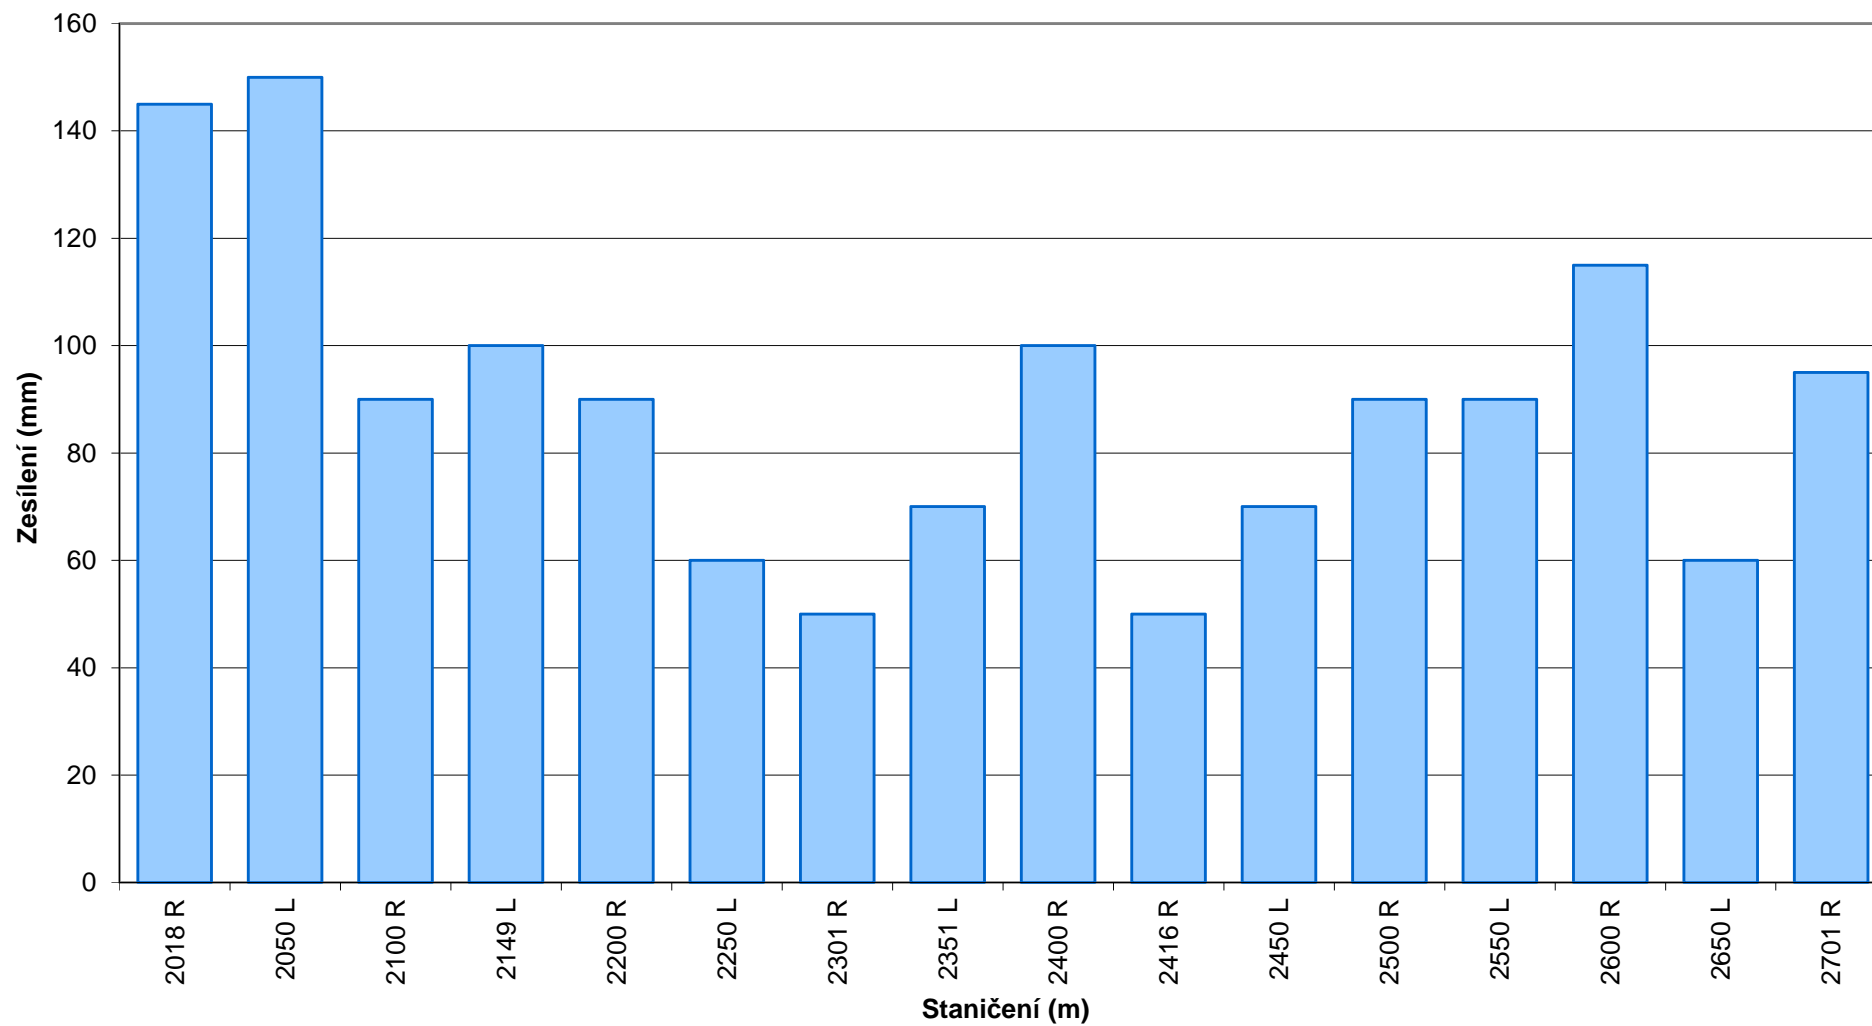
Zesílení vozovky - III/37414 Sudice

Číslo bodu	Staničení (m)	Jízdní pruh R-pravý L-levý	Tloušťky vrstev (mm)		Moduly pružnosti (MPa)			Zbytková životnost (roky)	Tloušťka zesílení (mm)
			H1	H2	E1	E2	Ep		
1	2018	R	10	180	902	902	52	0	145
2	2050	L	10	180	822	822	52	0	150
3	2100	R	10	180	1622	1622	81	2	90
4	2149	L	10	180	1191	1191	83	1	100
5	2200	R	10	180	1856	1856	70	2	90
6	2250	L	10	180	1913	1913	103	4	60
7	2301	R	10	180	2071	2071	111	6	50
8	2351	L	10	180	2532	2532	71	4	70
9	2400	R	10	180	1529	1529	70	1	100
10	2416	R	10	180	2192	2192	107	6	50
11	2450	L	10	180	2006	2006	88	3	70
12	2500	R	10	180	1071	1071	103	2	90
13	2550	L	10	180	1046	1046	103	2	90
14	2600	R	10	180	851	851	83	1	115
15	2650	L	10	180	1412	1412	132	4	60
16	2701	R	10	180	1099	1099	93	1	95
max					2532	2532	132	6	150
min					822	822	52	0	50
průměr					1507	1507	88	2	89
smoch					520	520	21	2	29

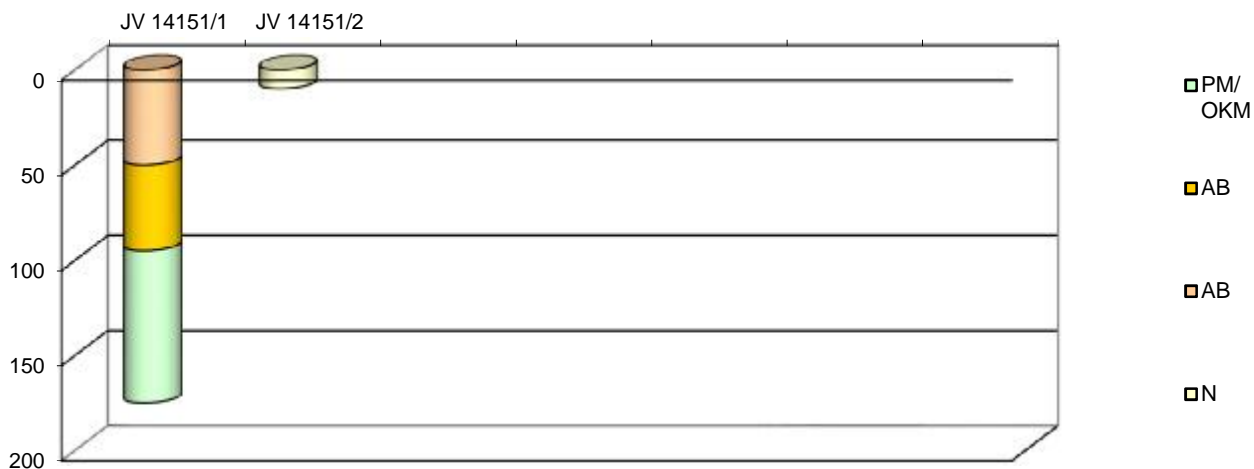
Jádrový vývrt délka (mm)	Konstrukční vrstvy vozovky (mm)									
	N	AB	AB	PM/OKM						
	Silnice: III/37413									
JV 14151/1 km 0,150 L 95 mm popis		50	45	80						cb
	1,30 m od okraje, síťové trhliny, rozpad OKM 80 mm									
	Silnice: III/37414									
JV 14151/2 km 2,350 L 10 mm popis	10									PM
	0,80 m od okraje, rozpad PM tl. 40 mm

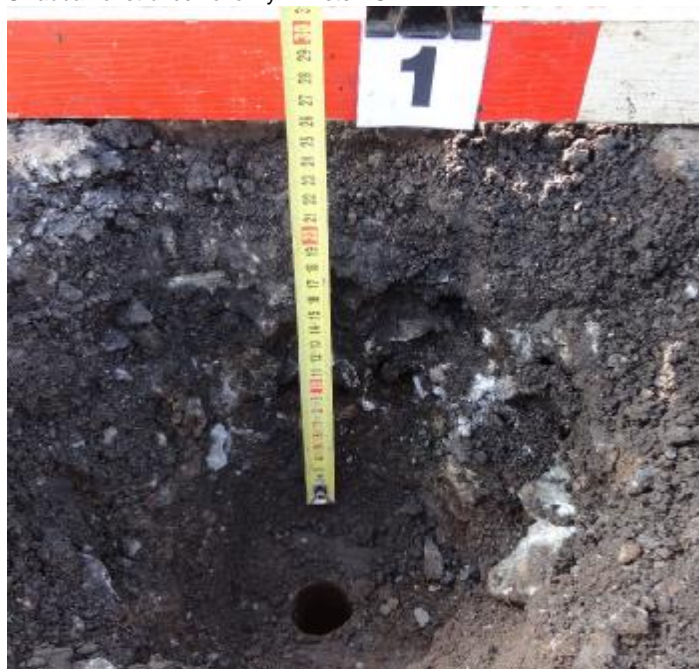
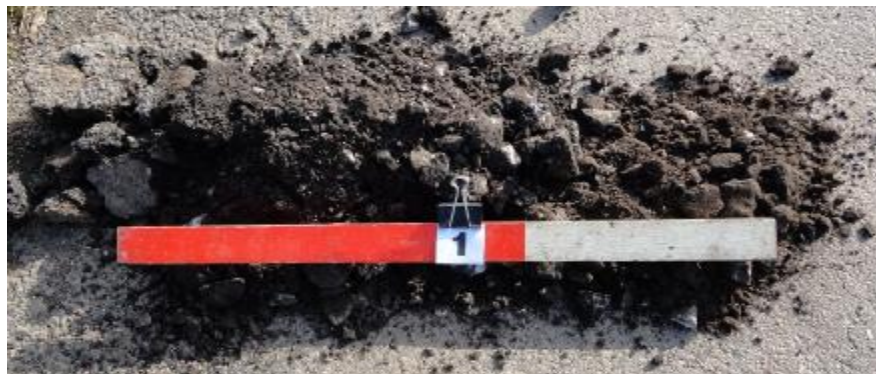
Skladba konstrukce vozovky v místě KS 1:

Vrstva 1		
Asfaltové vrstvy		AV
Tloušťka (cm)		9
Vrstva 2		
Kalený štěrť		KŠ
Tloušťka (cm)		7
Vrstva 3		
Štěrťokodrt', silně zahliněná		ŠD
Tloušťka (cm)		10
Celkem	(cm)	26

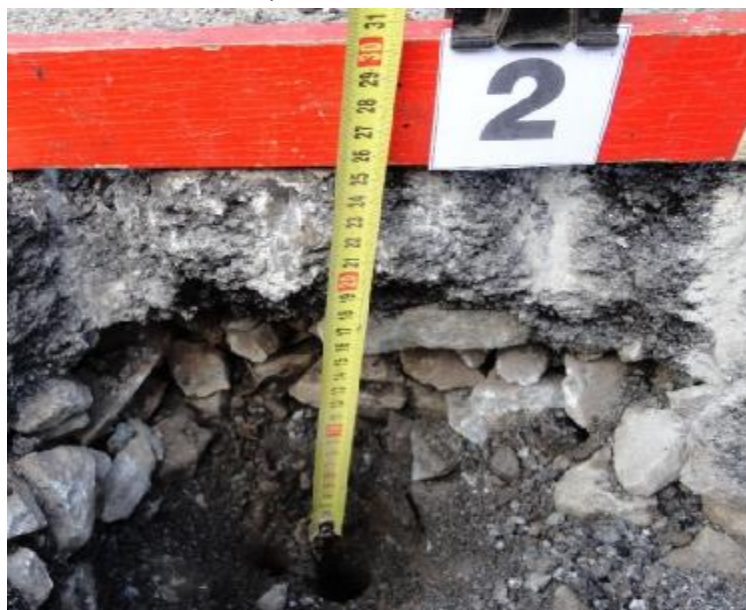
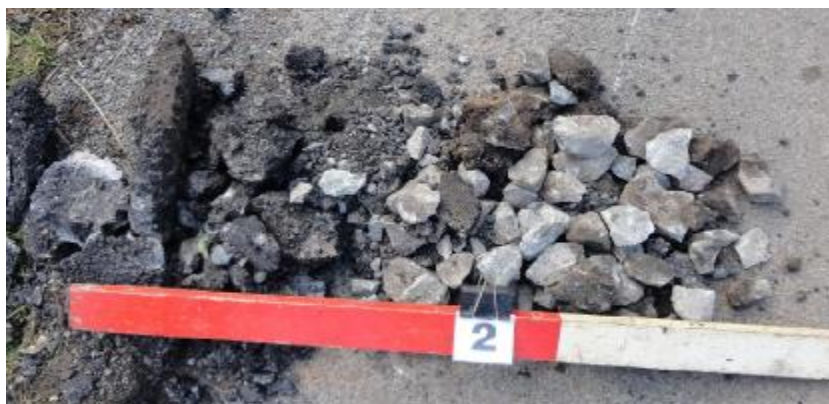
km 2,500 P 0,20 m od okraje

Vrstva 1
Asfaltové vrstvy AV
Tloušťka (cm) 9

Vrstva 2
Hrubé drcené kamenivo HDK
Tloušťka (cm) 17

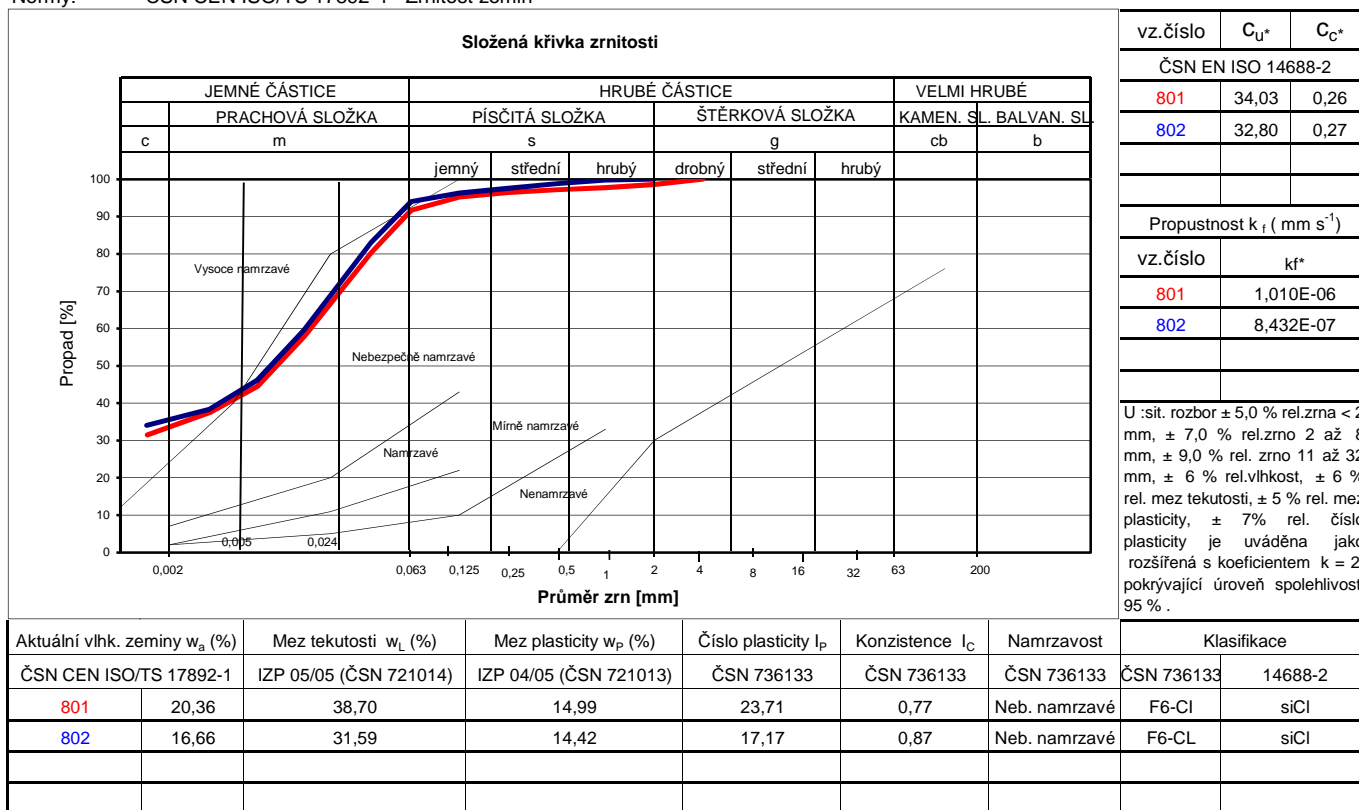
Číslo vzorku	Obecné vlastnosti a chování zeminy	Vhodnost pro podloží vozovky (pro aktivní zónu) dle ČSN 736133:2010
801	Zemina je klasifikována jako jíl se střední plasticitou. Převážná část zeminy se skládá z prachovitě složky jemných částic. Při napojení vodou je nestabilní a velmi rozbíhavá. Poskytuje nevhodné podloží.	Nevhodná k přímému použití bez úpravy
802	Zemina je klasifikována jako jíl s nízkou plasticitou. Převážná část zeminy se skládá z prachovitě složky jemných částic. Při napojení vodou je nestabilní a velmi rozbíhavá. Poskytuje nevhodné podloží.	Nevhodná k přímému použití bez úpravy
