Dokumentace pro provádění stavby

Kreslil: Jakub Čech, Ing. Robin Zelinka	Ing. Miloslav Čech Projektová činnost ve výstavbě Karla Čapka 2595, 697 01 Kyjov Mobil: 739 313 817 IČ: 130 477 36 ČKAIT: 130 08 82 E-mail: alfacech@centrum.cz	
Zodp. projektant: Ing. Miloslav Čech		
Místo stavby: Kyjov St.Ú: Kyjov		
Investor: Nemocnice Kyjov	Datum:	05/2018
Akce: Zateplení a výměna oken objektu dopravy Nemocnice Kyjov	Čís. zakázky:	14-05-18/Z
	Formát:	2 x A4
Obsah: Střecha - bourací práce	Stupeň:	DpPS
	Měřítko: 1:100	Čís. výkresu 7.

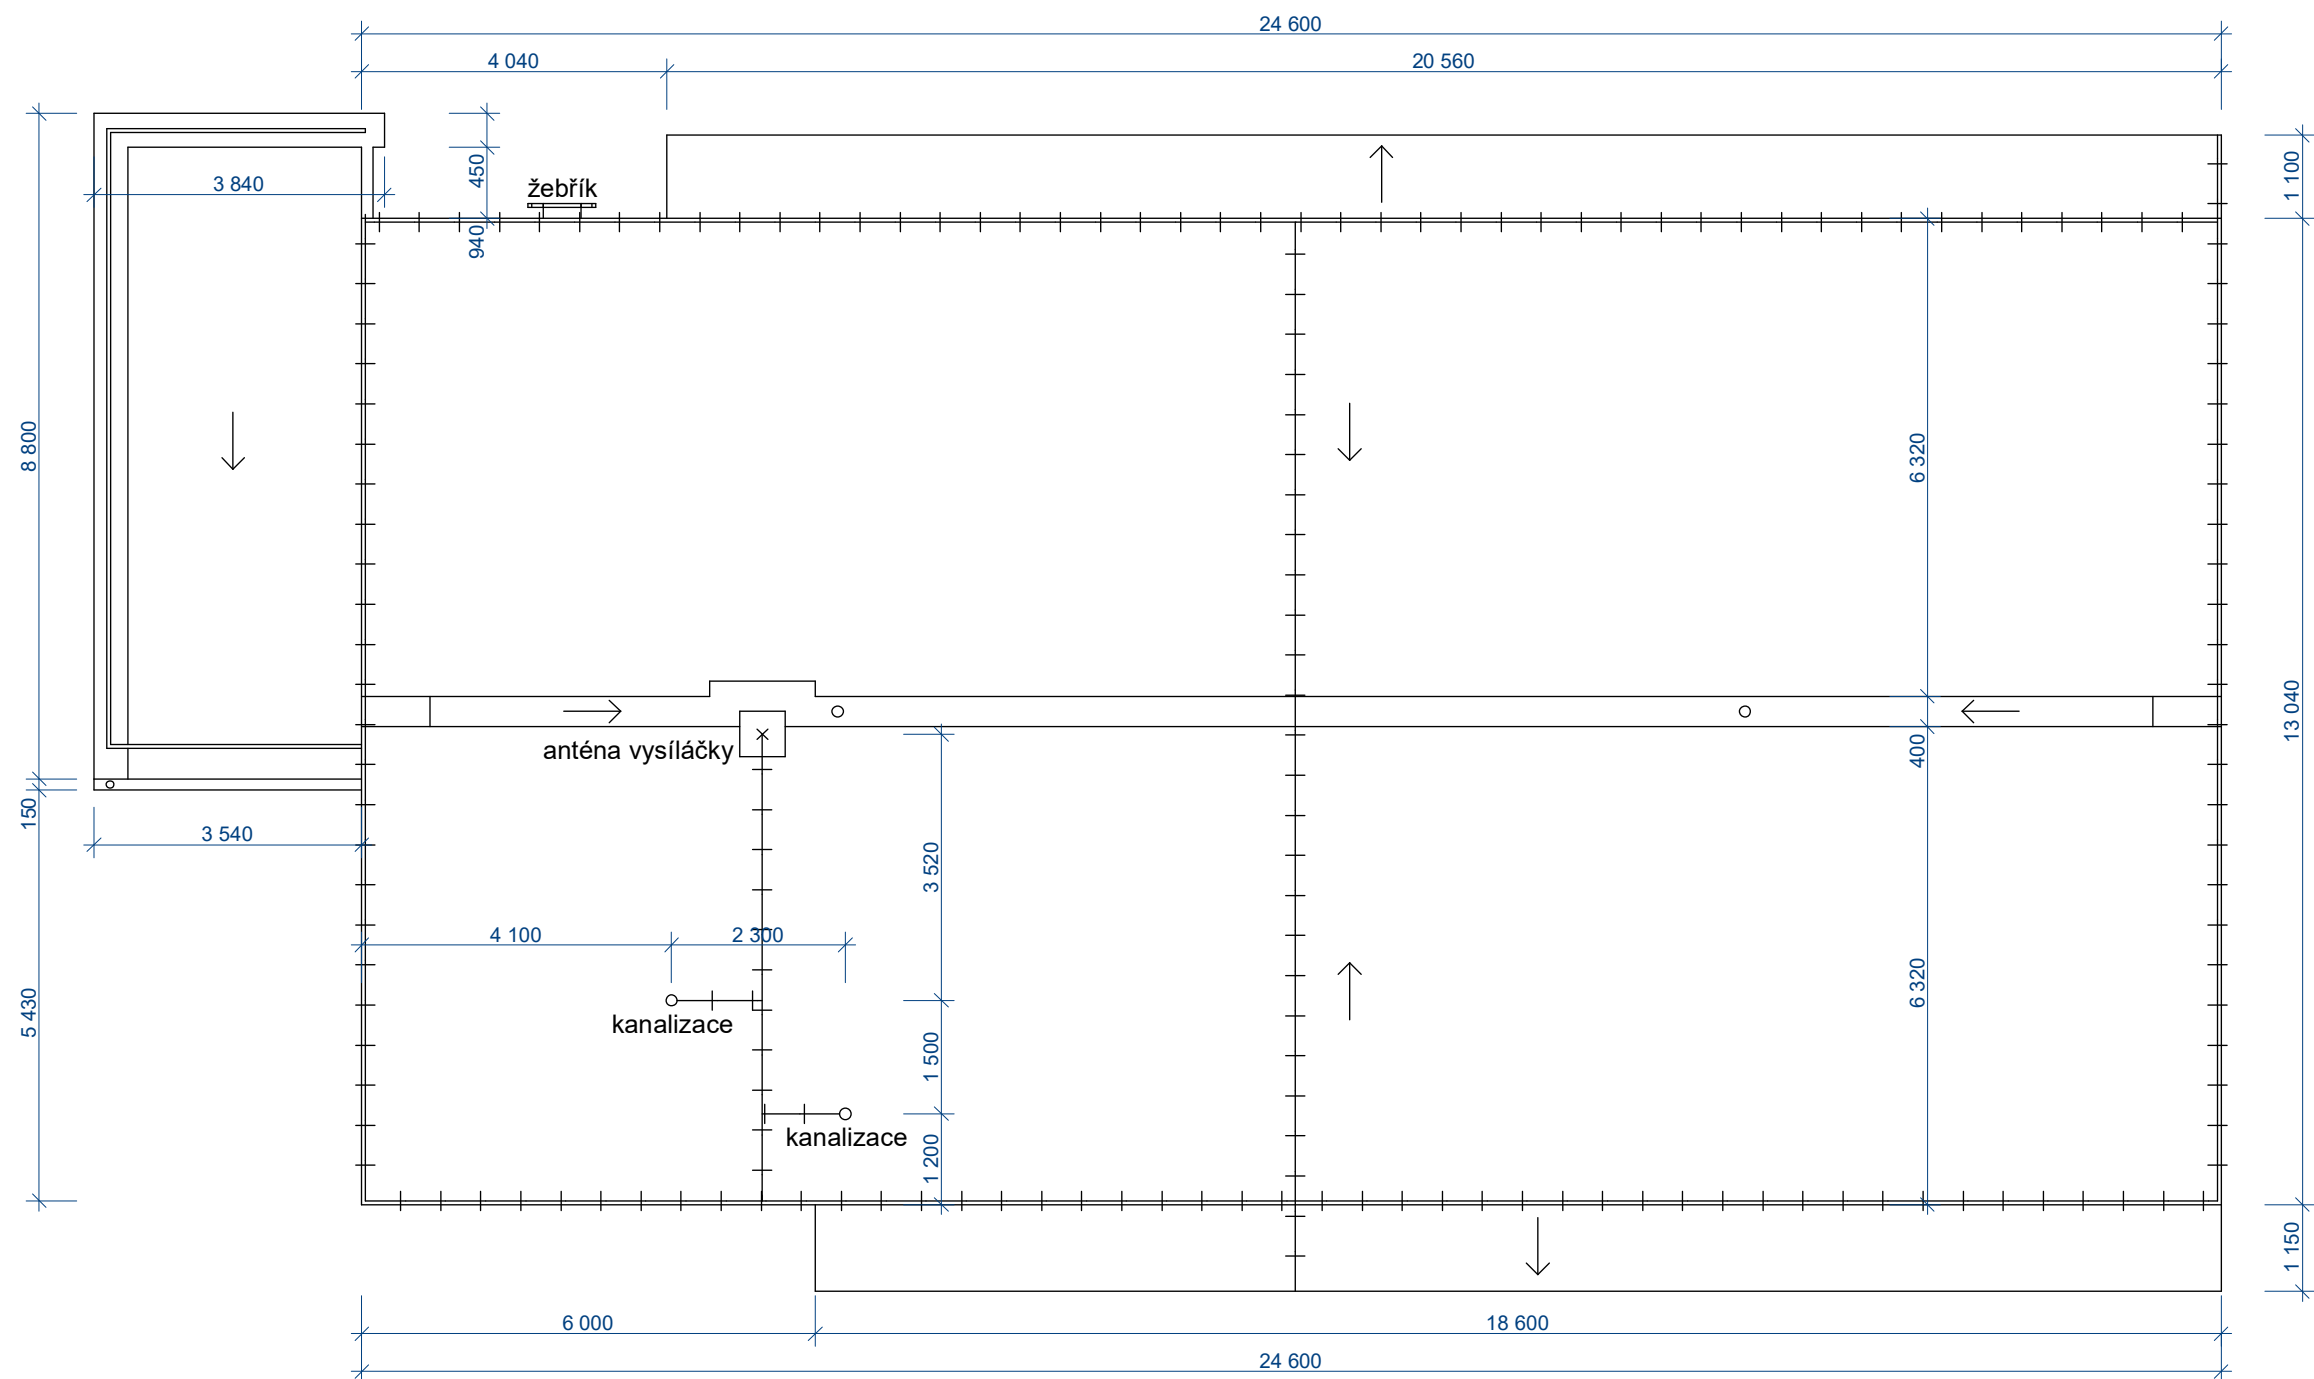
Střecha A

- železobetonová stropní konstrukce 300 mm
- násyp (asi škvára) 100 - 200 mm*
- EPS 100 mm (2 x 50 mm)*
- lepenka*
- beton 100 mm*
- IPA*

* Před realizací budou provedeny odtrhové zkoušky, pokud podklad vyhoví, bude provedena jen nová hydroizolace na stávající skladbu, která bude sloužit v nové skladbě jako pojistná hydroizolace, pokud nevyhoví budou odstraněny všechny vrstvy až na nosnou konstrukci

Střecha B

- stávající hydroizolace z asfaltových pásů (původní střecha - předpokládaný spád 1% do vnitřního žlabu), vrstva bude provedena nově a bude sloužit jako pojistná hydroizolace
- separační sklovláknitá textilie
- PVC-P určená k mechanickému kotvení

Střecha - obrácené sedlo s vnitřním žlabem a dvěma vpustmi, nosná konstrukce dřevěná s bedněním, krytina plechová pozinkovaná, žlab z PVC, přístřešky krytina plechová. Pod touto střechou původní plochá střecha s krytinou z asfaltových pásů

Střecha bude provedena nová, bude přespádována na pultovou do podokapního žlabu na východní straně, bude zateplena, krytina z PVC.
