# TECHNICKÁ ZPRÁVA

k stavebnímu objektu **SO 001 Demolice mostu ev. č. 374-005**

**„II/374 Uhřice, most ev. č. 374-005“**

SO 001 – Demolice mostu ev. č. 374-005

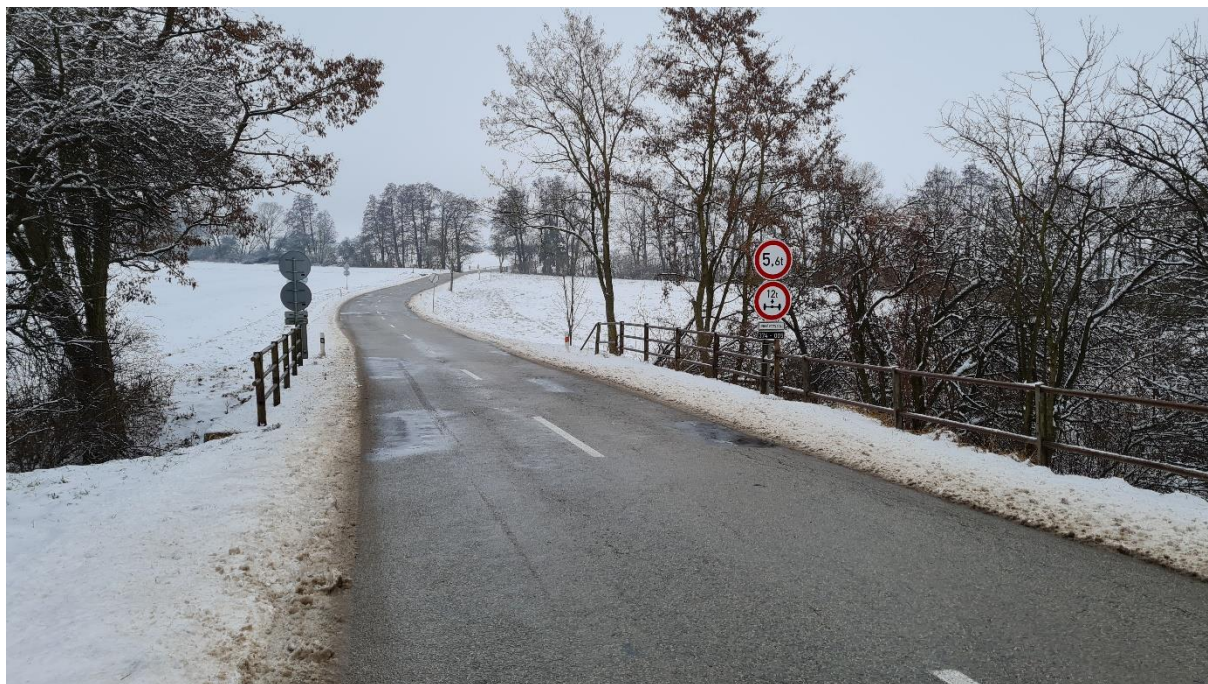
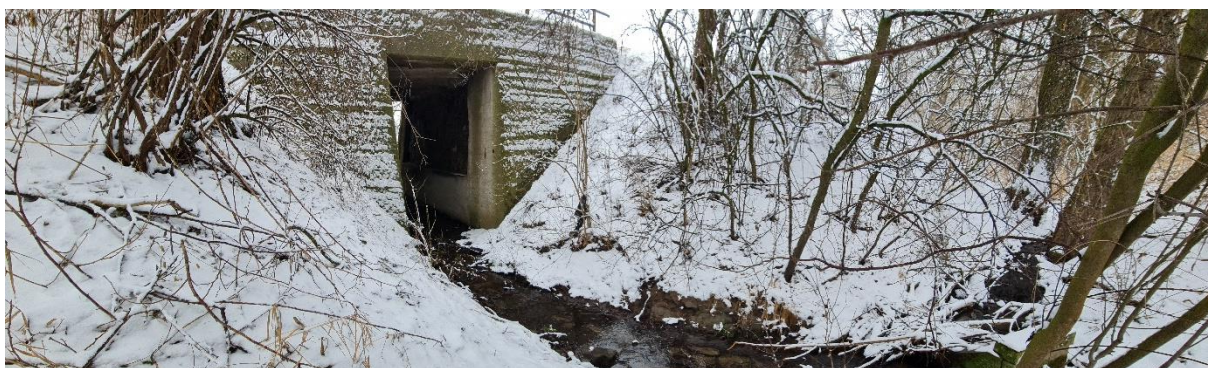
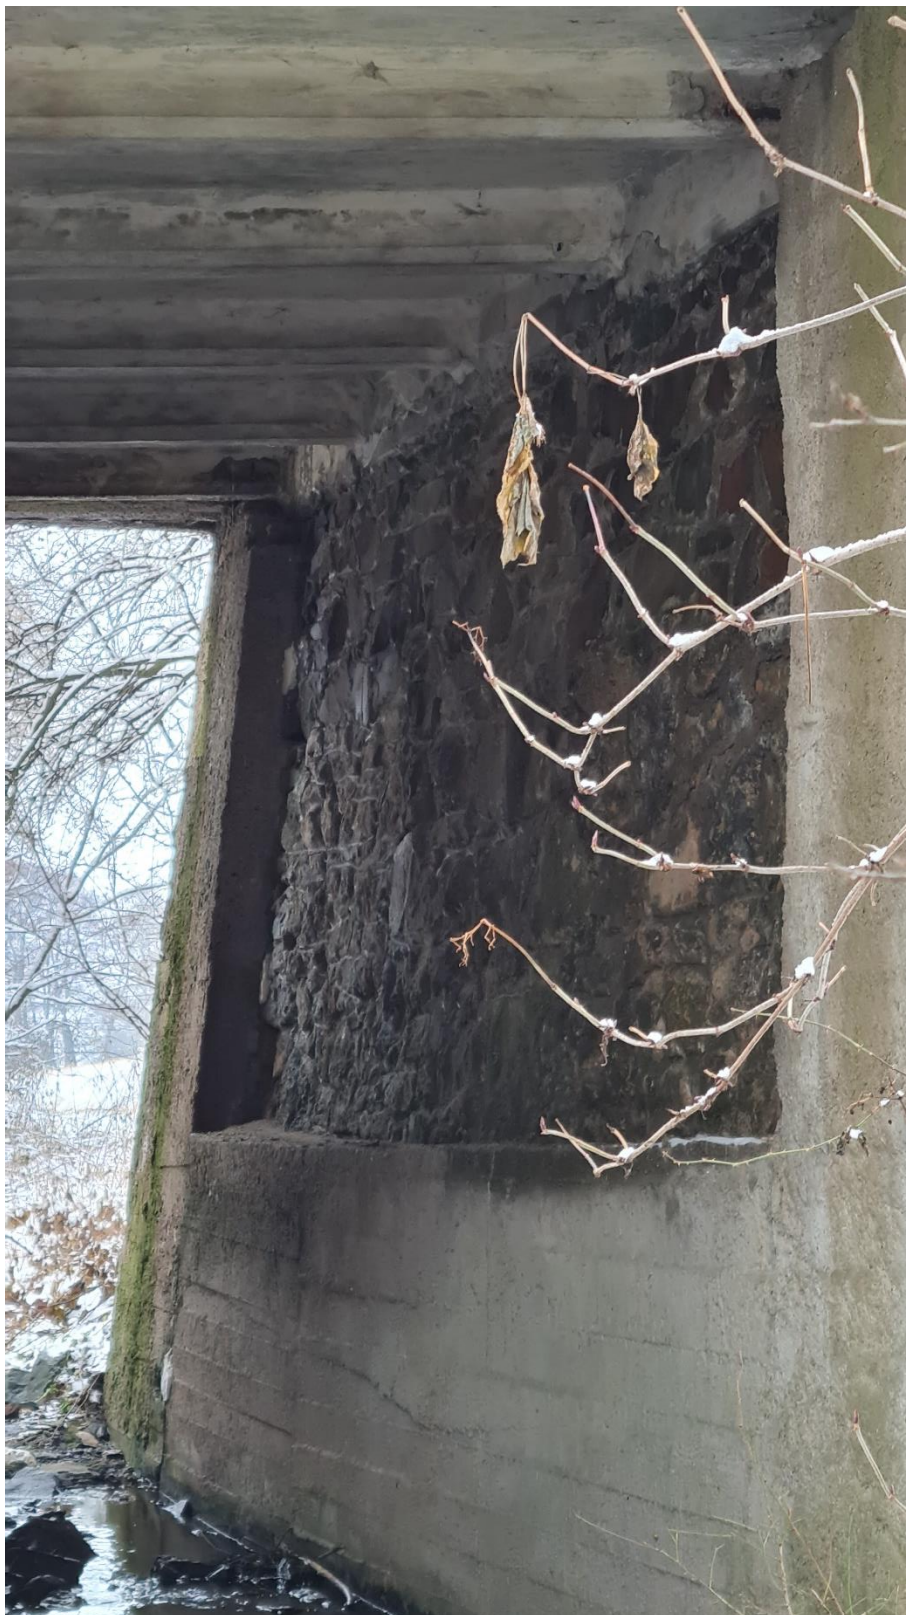
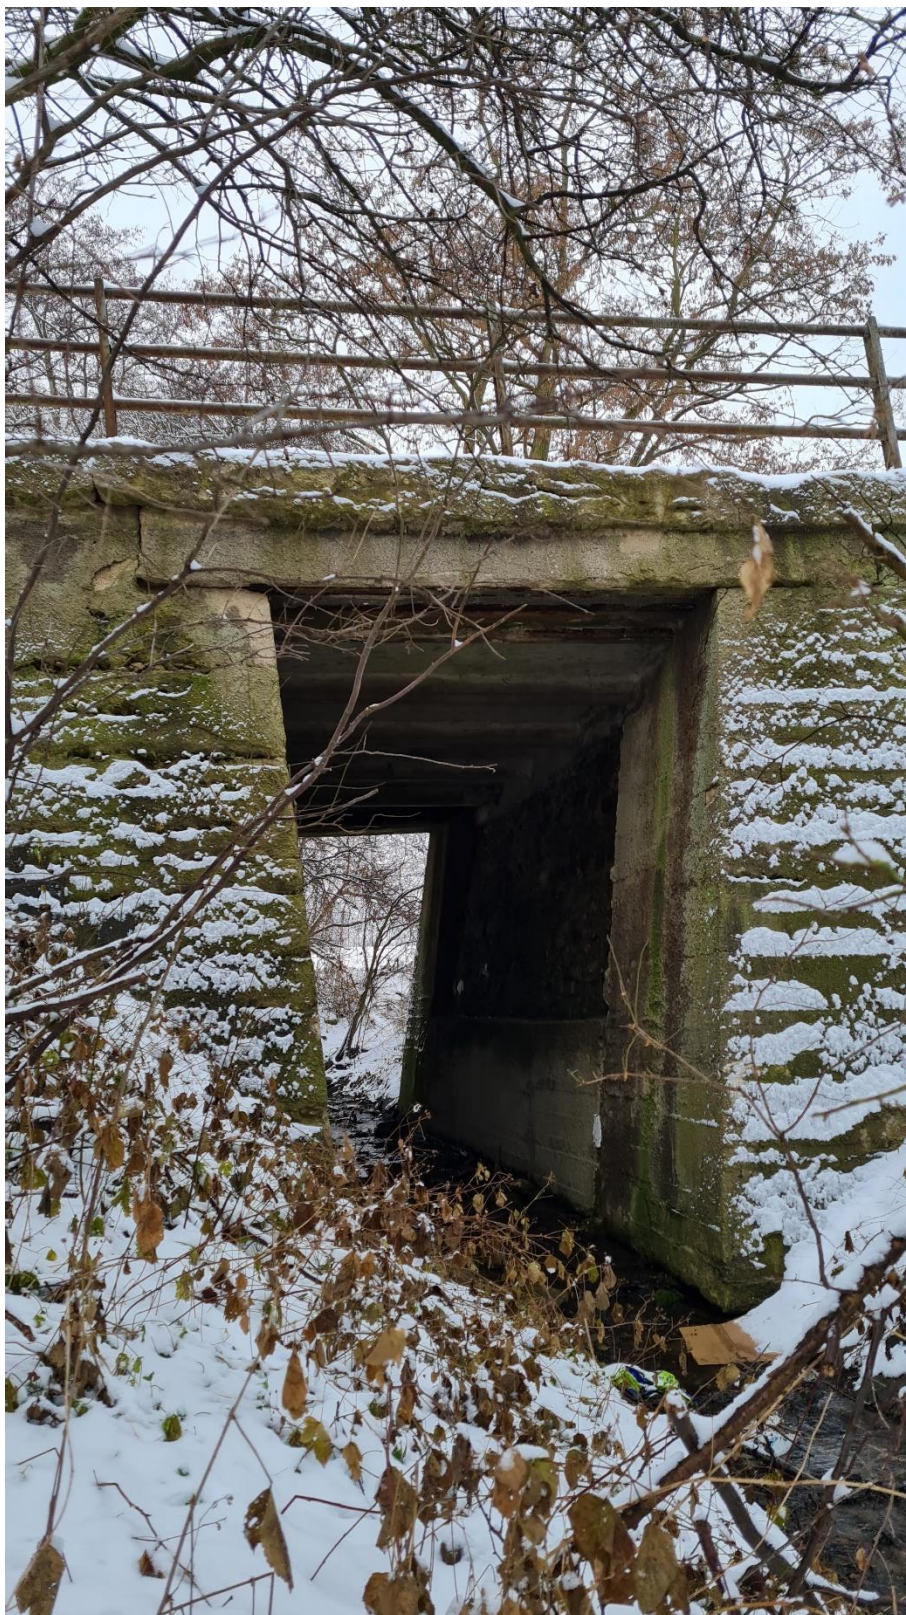
Obě křídla jsou odtržena od původní konstrukce - svislé a šikmé trhliny jsou v původním zdivu v krajích líce dřívku opěr a rozevírají se směrem vzhůru. Hlavní trhliny jsou bezprostředně u rozšíření, další a jsou cca 1 m od kraje. Zdivo okolo trhlin je rozvolněné. Povrch křídel plošně degraduje. Povrch levých křídel kromě toho degraduje hloubkově ve spárách betonážních záběrů (pracovních spárách). V obetonávce paty jsou svislé trhliny. Obetonávka OP2 je vykloněna do koryta. Roh OP1 vlevo je podemletý.

Původní nosná konstrukce (NK) je v podélných spárách poškozena zatékáním. Beton krajních trámů je silně degradovaný, hlavní nosná výztuž je obnažena a koroduje. V místech koncových příčníků jsou lokálně zastiženy známky zatékání, dále je zde patrná obnažena korodující výztuž. Rozšíření nosné konstrukce na obou stranách mostu postiženo zatékáním přes římsy a podélnými spárami mezi původní NK a rozšířením. Vlevo je beton degradovaný, spodní pásnice ocelových nosníků jsou obnaženy a korodují. V místě uložení rozšíření konstrukce vlevo zatéká, spára je rozevřená. Vpravo je zatékání slabší, v podhledu rozšíření NK podélné trhliny v místech ocelových nosníků.

Římsy na mostě silně degradované, hrany olámané na hloubku až 5 cm.

Vozovka na mostě poškozena sítí trhlin šířky až 4 mm. Trhliny jsou převážně orientovány v podélném směru. V celé délce je vozovka přebalena do úrovně horního povrchu říms (lokálně i více), ve spáře mezi vozovkou a římsou uchycena vegetace.

Zábradlí je povrchově napadeno korozi. Na pravé straně je zábradlí nevhodně napojeno na zábradlí před a za mostem. Zádržný systém nevyhovuje - na mostě a na předpolích chybí zábradelní svodidlo.
