A) – PRŮVODNÍ ZPRÁVA

ARCHITEKTONICKO-STAVEBNÍ ŘEŠENÍ

**OPRAVA FASÁDY OBJEKTU ŠKOLY,
PONTASSIEVSKÁ 3, ZNOJMO**

**PROJEKTOVÁ DOKUMENTACE
PRO STAVEBNÍ POVOLENÍ A PROVEDENÍ STAVBY**

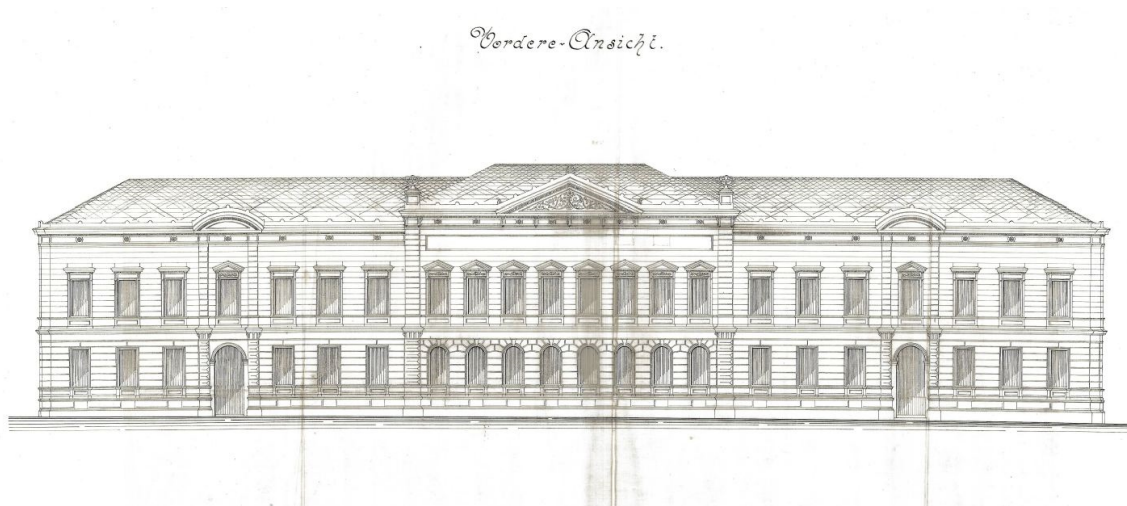
(Zdrojem části informací předchozího odstavce byl text autora PhDr. Jiřího Kacetla publikovaný v Almanachu školy z r. 2006). Obr. Čelní pohled z původního projektu školy z r. 1884.

Horizontálně je dále fasáda členěná na sokl, plochu 1. nadzemního podlaží a 2. nadzemního podlaží. Sokl je v nadzemní partii hladký, pod soklovou římsou probíhá jedna řada výrazné hloubkové bosáže. Nad soklovou římsou je opět výrazná hloubková bosáž členění fasády v rámci 1. nadzemního podlaží. Pod okny 1.np probíhá podokenní římsa. 1.np je zakončeno kordónovou římsou. 2. nadzemní podlaží je v polích zdobeno mělkou bosáží, kolem oken jsou doplněny šambrány, nad okny jsou výrazné nadokenní římsy a frontony.
