SANACE SVAHŮ NAD SILNICÍ III/42117  
PŘÍLOHA B - SOUHRNÁ TECHNICKÁ ZPRÁVA  
PDPS

**Název zakázky:** Dolní Věstonice, sanace svahů pro zprovoznění silnice III/42117

**Stupeň PD:** PDPS

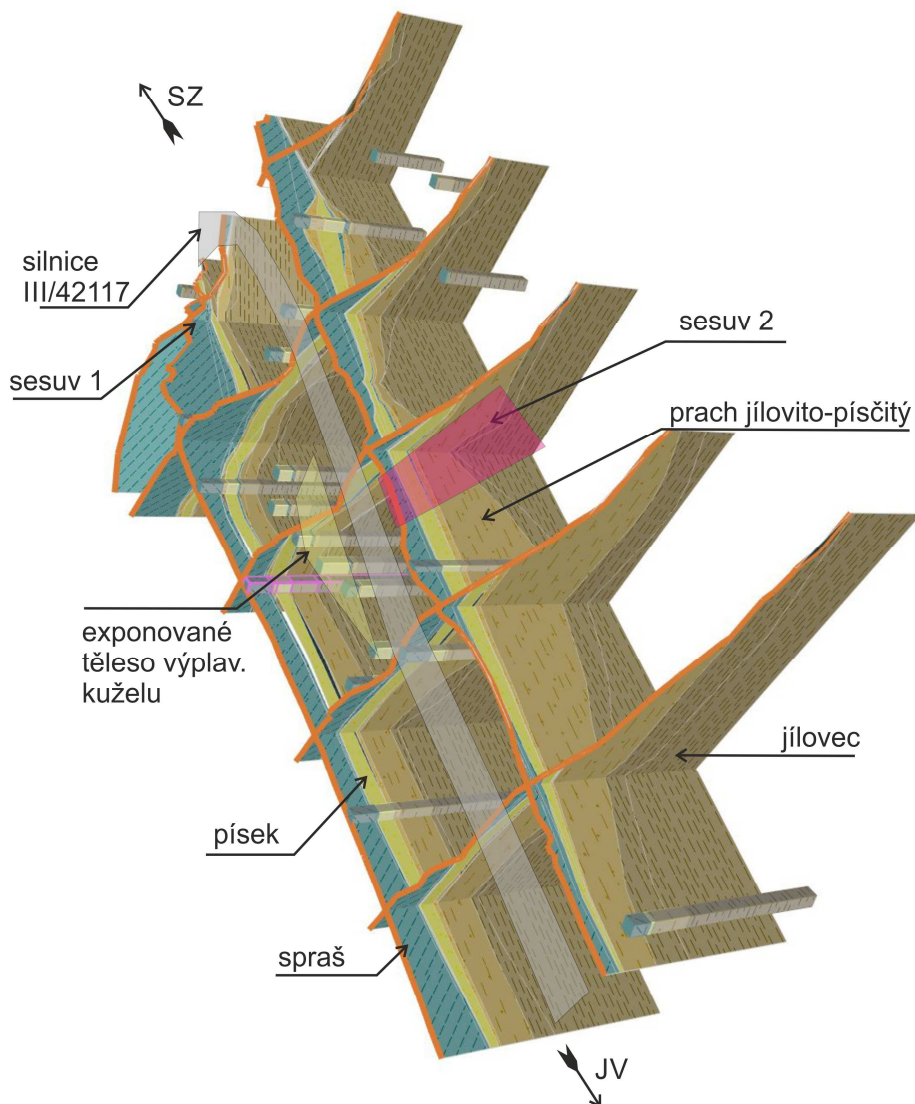
Obr. 1: 3D model geologické stavby podloží silnice III/42117 v místě SO201.3 a SO202.3 (bez měřítka)

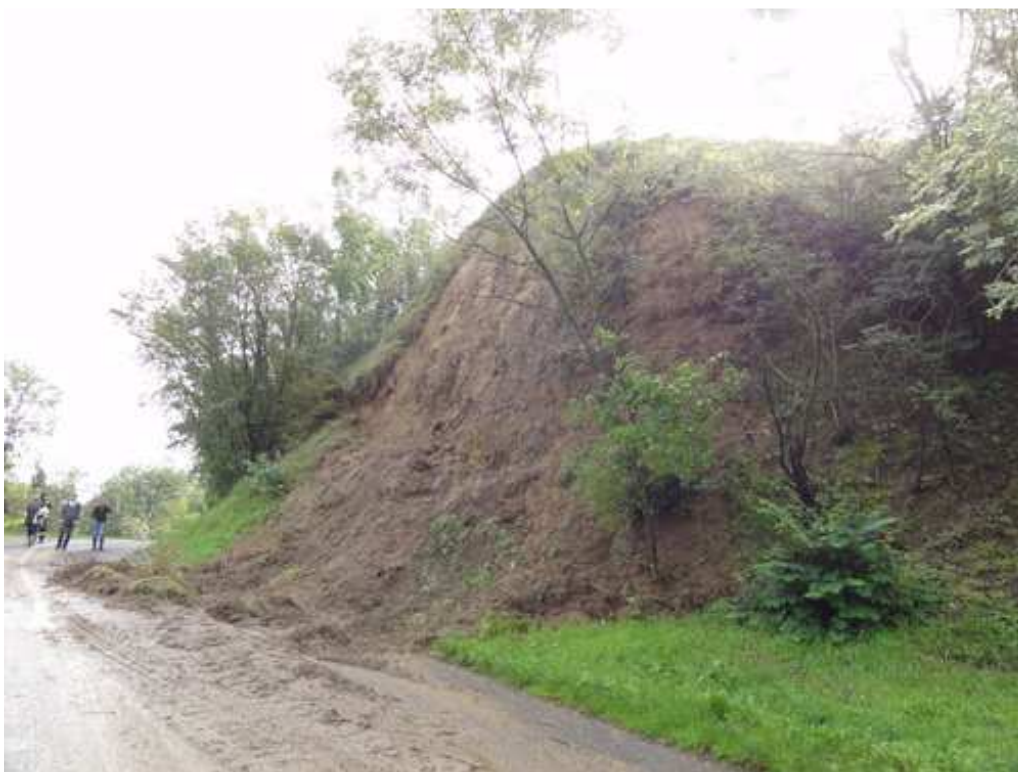
Obr. č.2: Sesuv nad silnicí III. třídy mezi D. Věstonicemi a Pavlovem, SO 202 (fotoarchiv JMK). Dle viditelných textur se jedná o povrchový splach vodou proudící přes korunu svahu. I přes mimořádnou situaci a destabilizující vlivy svah zůstal stabilní

„Sesuv“ blíže k Dolním Věstonicím (obr. 2) vznikl spláchnutím organické zeminy, ztekucené spraše společně s částí travního drnu na silnici a nejedná se o klasický sesuv. Během náhlé dešťové události nebylo povrchové vodě umožněno infiltrovat do zeminy z důvodu velkého sklonu svahu a nízkému koeficientu filtrace. Z uvedeného důvodu nemohlo dojít ke vzniku hluboké smykové plochy a sesuvu z důvodu snížení smykové pevnosti, nárůstu pórových tlaků a přitížením od infiltrované vody.

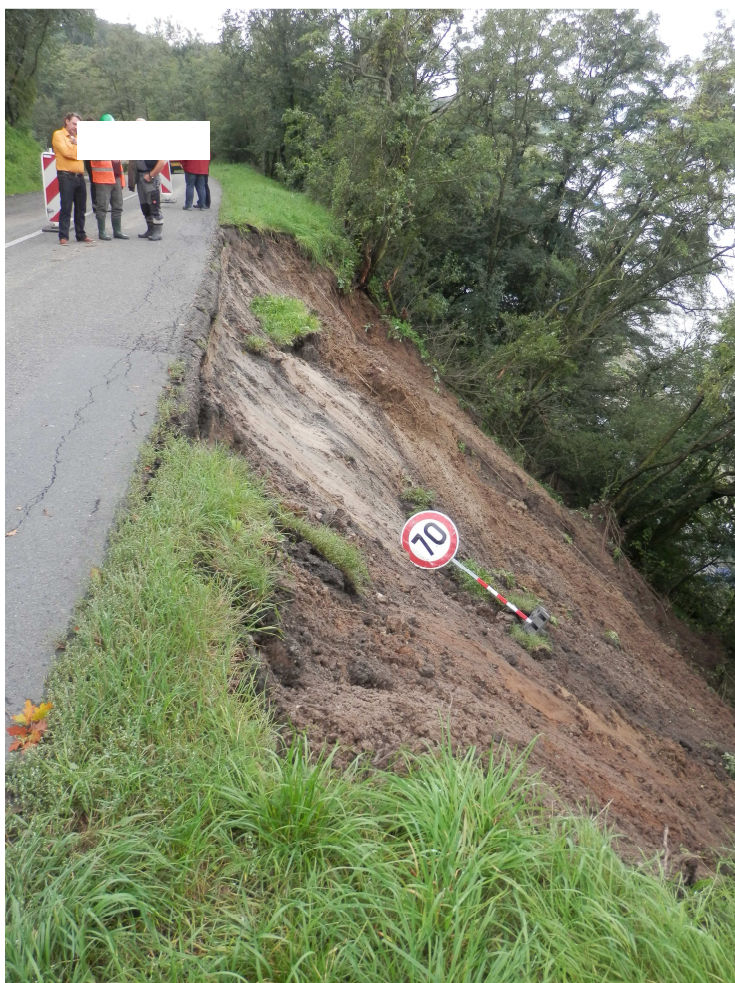
Obr. č.3: Sesuv pod silnicí III. třídy mezi D. Věstonicemi a Pavlovem, SO 201.3 (fotoarchiv JMK), silnice je čistá, bez hlinitých náplavů. Tráva je čistá bez usazenin. Okolní vegetace představuje tzv. „opilý les“, což poukazuje na dlouhodobou nestabilitu - tzv. sklouzávání/tečení. Před vznikem sesuvu se mohlo jednat o stupeň stability  $FS=1,1$ .

**Druhý sesuv** vznikl patrně z kombinace proudění podzemní vody v písčitých polohách výplavového kužele, povrchové dešťové eroze a sesouvání zvodnělých zemin. Hlavním principem vzniku sesuvu se jeví pórové tlaky v zeminách výplavového kužele. Voda z důvodu uzavřeného kolektoru (dobře propustný špatně zrněný písek - ČSN 73 6133 S2 SP - výplavového kužele byl v rámci sedimentace uzavírán tenkými nepropustnými vrstvičkami jílu) nemohla proudit volně po svahu, ale kolektor byl utěsněn zeminami charakteru svahovin (spraší a antropogenními navážkami z dob realizace silnice III. třídy v 80. letech 20. století). Ztekucená zemina přestala podepírat hlíny v blízkosti silnice změklé a saturované svahoviny ztratily podporu a samovolně se sesunuly do údolí (vznik hladké smykové plochy a pozůstatků travního drnu, obr. 3).
