OBNOVA HISTORICKÉ FASÁDY A SCHODIŠTĚ BUDOVY NA ADRESE ŽEROTÍNOVO NÁMĚSTÍ 1, BRNO

D.1.1-01 TECHNICKÁ ZPRÁVA SO 01

stavebník:	Jihomoravský kraj Žerotínovo náměstí 449/3, 601 82 Brno 612 00 Brno	
místo stavby:	Žerotínovo náměstí 514/1, 602 00 Brno	
stupeň:	dokumentace pro provádění stavby	
generální projektant:	Atelier 99 Purkyňova 99 612 00 Brno

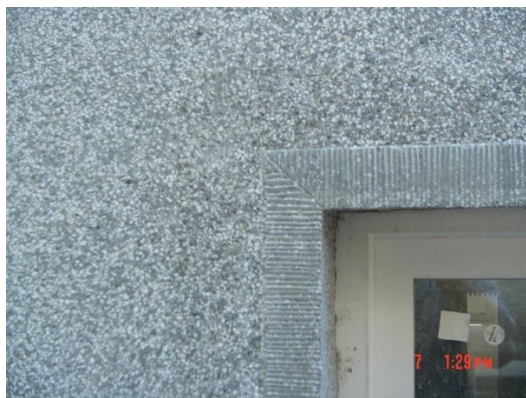
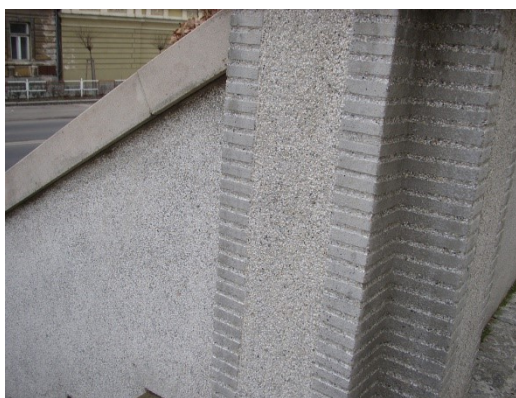
Typické provedení hran omítek, tzv. šanýrů. Přesná podoba musí odpovídat původnímu vzoru na stávající fasádě.

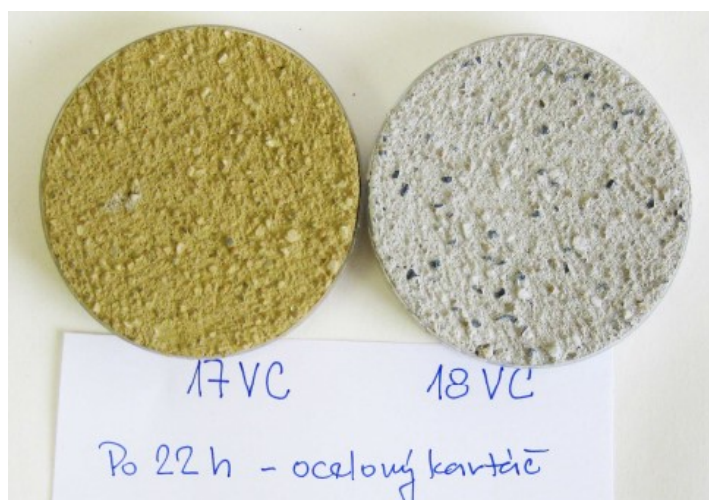
17VC [kg]	18VC [kg]
Vápencová moučka	120	120
CEM I 52,5 R - šedý	192	192
Vápenný hydrát	144	144
MC	1,2	1,2
ST	0,3	0,3
Písek 0-2 mm - Tovačov	920	866
Drť - bílá, 1,5-2 mm	175	90
Drť černá, 1,5-2 mm - čedič tavený mletý	-	90
Bayferrox 920	4	-
Bayferrox 360	1,65	4
Voda	383	367
OH ČM	1941	1875
Rozlív [mm]	140×141	131×139
OH 28 d	1742	1749
R _t 28 d [MPa]	1,81	2,27
R _c 28 d [MPa]	6,78	6,97

Technologie nanášení omítek musí vycházet z provedených laboratorních analýz a zkoušek. Nová směs musí mít stejné nebo lepší technické vlastnosti jako laboratorní vzorky (17VC, 18VC). Směs bude tvořit probarvená omítková směs a přidané drcené kamenivo. U směsi je nutné dodržet požadované poměry míchání kameniva, pojiva a probarvující složky. Požadované směsi byly v průběhu vývoje konzultovány se zástupci Národního památkového ústavu a Odboru památkové péče. Základním hlediskem pro odsouhlasení vzorků omítek je vizuální shoda se stávající omítkou a dodržení požadovaných technických vlastností. Stejně poměry a barevnost omítkové směsi je nutné dodržet při celém objemu omítek. Z tohoto důvodu je nutné řešit skladování suché omítkové směsi v přistavených silech, případně jinou technologií zaručující požadovaný vzhled a vlastnosti. Nová omítková směs bude nanášena dle odsouhlasené výrobní dokumentace. Finální povrchová úprava omítky (hlazené strukturované plochy) musí být prováděna do mírně zavadlého materiálu. Na krajích hran budou stejně jako ve stávajícím stavu proveden tzv. šanýr. Pro provádění šanýrů se požaduje zhotovení šablon. Otisky budou prováděny rovněž do mírně zavadlého materiálu. Rozsah je znázorněn na výkrese pohledů a bude rovněž zaznačen ve výrobní dokumentaci zajišťované zhotovitelem.

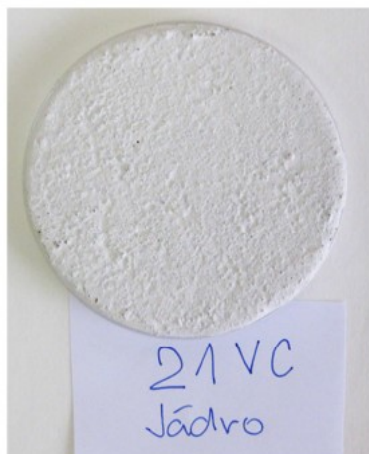
Složení jádrové omítky

21VC [kg]
CEM I 52,5 R - bílý	190
Vápenný hydrát	170
Písek 0-4 mm - Tovačov	1270
Voda	330
OH ČM	1960
Rozliv [mm]	131×139
OH 28 d	1960
R _f 28 d [MPa]	2,50
R _c 28 d [MPa]	8,02

Doporučená tl. 20 mm. Pod jádrovou omítku bude realizován postřík. Uchazeč toto ocení v soupisu prací dodávek a služeb v rámci realizace jádrové omítky.
