OBNOVA HISTORICKÉ FASÁDY A SCHODIŠTĚ BUDOVY NA ADRESE ŽEROTÍNOVO NÁMĚSTÍ 1, BRNO

D.1.1-01 TECHNICKÁ ZPRÁVA SO 01

| stupeň: | dokumentace pro provádění stavby | |

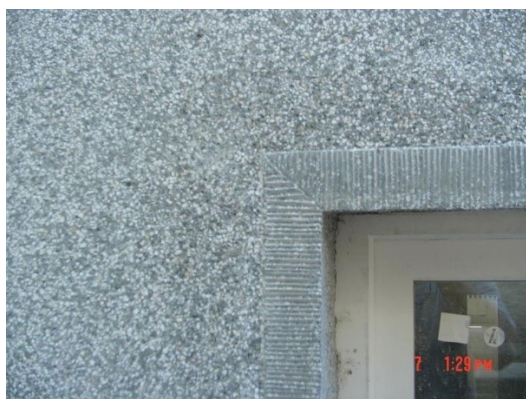
Typické provedení hran omítek, tzv. šanýrů. Přesná podoba musí odpovídat původnímu vzoru na stávající fasádě.

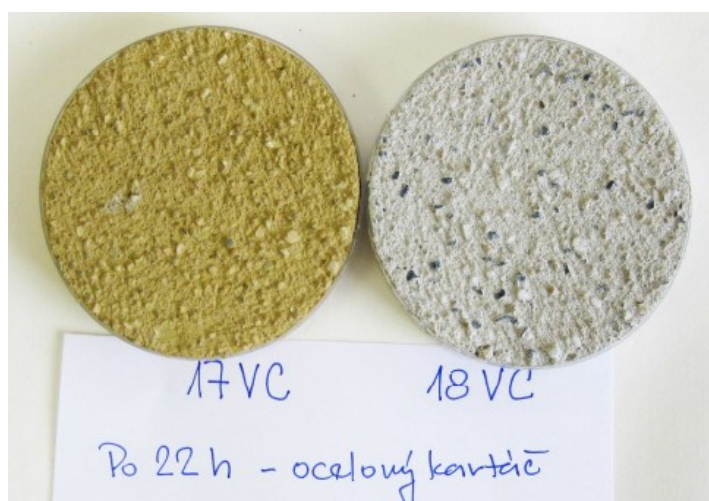
Složení jádrové omítky

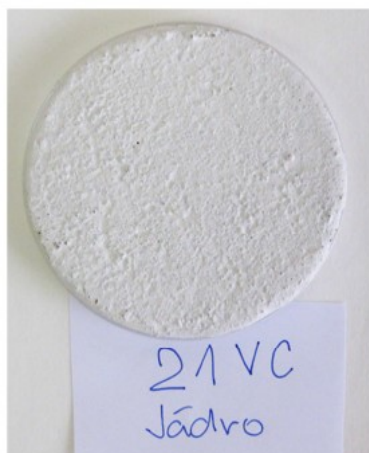
Doporučená tl. 20 mm. Pod jádrovou omítku bude realizován postřík. Uchazeč toto ocení v soupisu prací dodávek a služeb v rámci realizace jádrové omítky.
