# STŘEDNÍ ŠKOLA EDVARDA BENEŠE - BŘECLAV

INVESTIČNÍ ZÁMĚR VČ. ARCHITEKTONICKÉ STUDIE PRO PROJEKTY REKONSTRUKCE OBJEKTU OA - STŘEDNÍ ŠKOLA EDVARDA BENEŠE BŘECLAV, PŘÍSPĚVKOVÁ ORGANIZACE

STUDIE

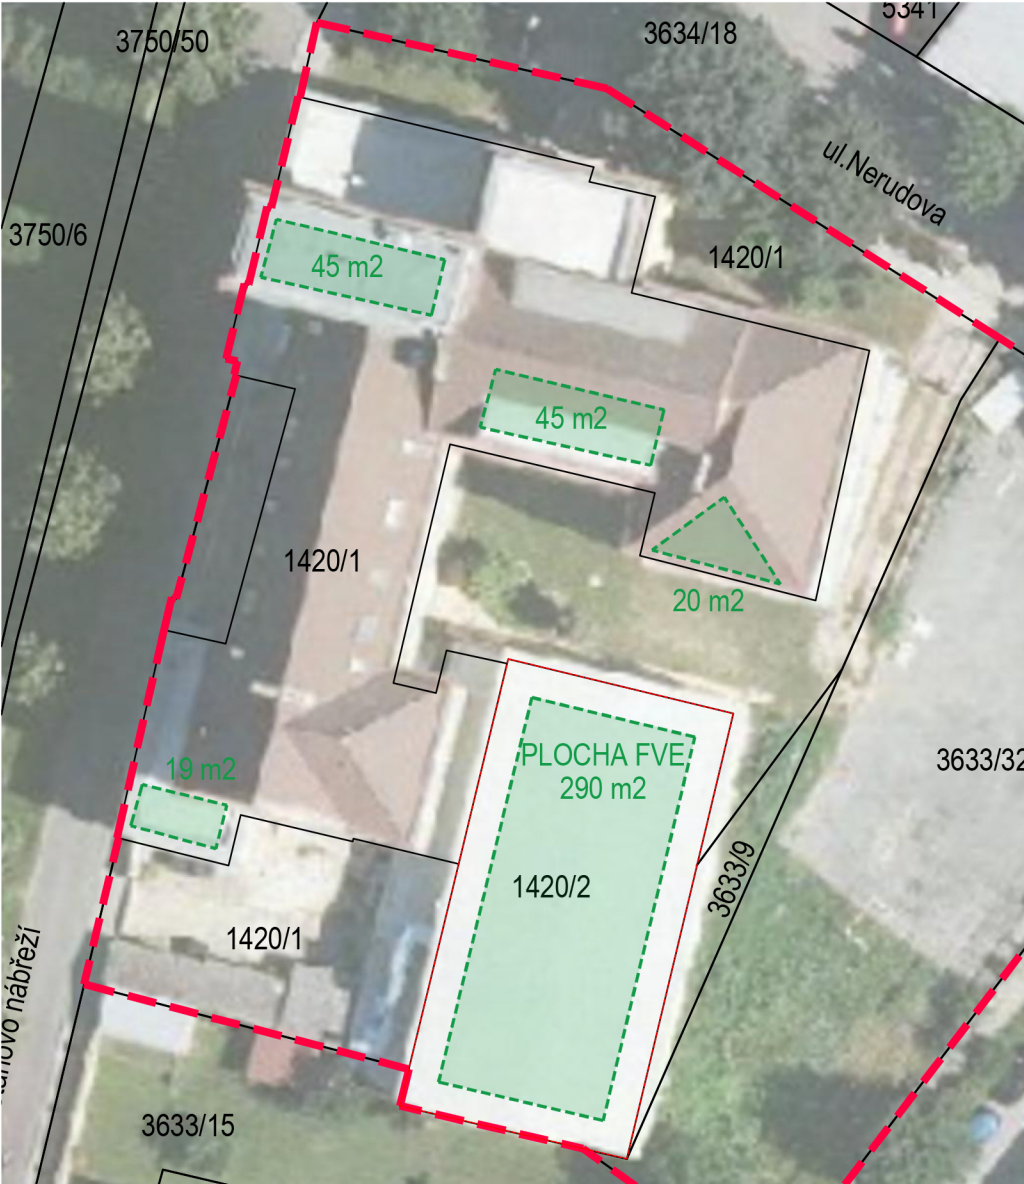
KONCEPCE FVE PANELŮ:

Pro uvažovanou instalaci bylo počítáno s osazením panelů s jižní orientací. Osazení na jiné světové strany bude určeno specialistou. Součásti průzkumu nebyla provedena prohlídka podkroví ani krovu. Je nutné provést statické ověření únosnosti střechy objektu tělocvičny, nově vzniklé zatížení a rozsah panelů v této dokumentaci nebyl ověřován.

PLOCHA BUDOVY.....420 m² = 160 PANELŮ = 80 kwp

Koncepce FVE slouží pouze pro hrubý odhad osazení panelů a je nutno dále přesně specifikovat specialistou. Pro zatížení střechy cca 100kg/m² je potřeba uvažovat s dřevěnou krokvi o dimenzi 200x100 mm. Veškré zatížení pod tuto úroveň resp. zatížení panelem cca 20kg/m² umožňuje zachovat stávající dimenze krokvi

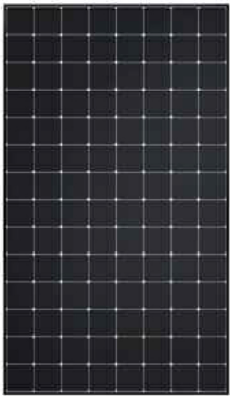
PRODUKTOVÝ LIST PŘEDVYBRANÉHO PANELU, NAPŘ.:

112 ČLÁNKOVÝ PANEL | ROZSAH VÝKONU: 415-430 W | ÚČINNOST: až 22.7%

Elektrická specifikace			
	SPR-MAX3-430	SPR-MAX3-425	SPR-MAX3-415
Nominální výkon (Pmpp)*	430 W	425 W	415 W
Tolerance výkonu	+5/0%	+5/0%	+5/0%
Účinnost panelu	22.7%	22.3%	21.8%
Napětí max. výkonu (Umpp)	70.4 V	70.0 V	69.2 V
Proud max. výkonu (Impp)	6.11 A	6.07 A	6.00 A
Napětí naprázdno (Voc) (+/-3%)	81.4 V	81.3 V	81.2 V
Proud naprázdno (Isc) (+/-3%)	6.57 A	6.57 A	6.55 A
Max. systémové napětí	1000 V IEC		
Maximální jističní síla	20 A		
Teplotní koef. výkonu	-0.23%/°C		
Teplotní koef. napětí	-0.236%/°C		
Teplotní koef. proudu	0.058%/°C

Provozní podmínky a mechanická data	
Teplota	-40°C až +85°C
Odpornost proti nárazu	Křoupky o průměru 25 mm, rychlost 23 m/s
Solární články	112 Maxeon 3 články
Tvrzené sklo	Velmi čiré tvrzené antireflexní
Junction Box	IP-68, Stalubi (MC4), 3 by-pass diody
Hmotnost	21.2 kg
Max. zátěž <sup>14</sup>	Větr: 2400 Pa, 244 kg/m² přední a zadní strana Sníh: 5400 Pa, 550 kg/m² přední strana
Rám	Černý eloxovaný hliník 1 (nejvyšší hodnocení AAMA)
