# TYPIZOVANÉ – STANDARNÍ DETAILS – STŘEŠNÍ KRYTINA

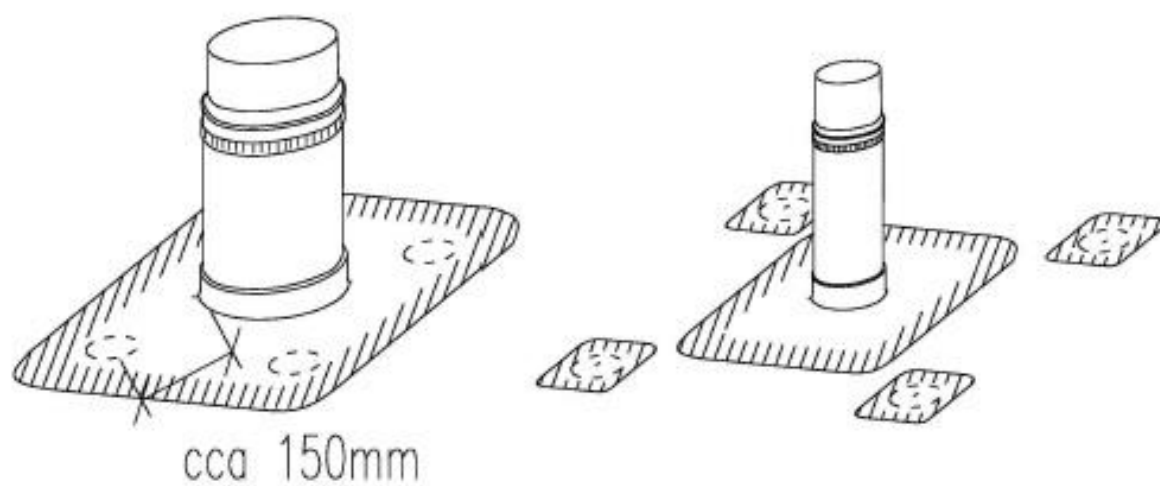
*Detail Opracování prostupu*

Profily z poplastovaného plechu
